## I. Abschnitt.

**Eigene Beobachtungen im Zerstörungsgebiete, im Zusammenhange mit den daselbst unmittelbar in Erfahrung gebrachten Beobachtungen der Bewohner.**

## Agram.

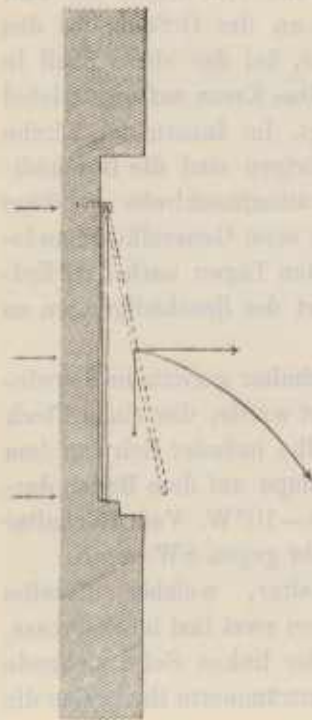
Fig. 1.

In der Wand links vom Hochaltar (N-Wand) befindet sich eine von einem zugemauerten Fenster herrührende, hohe Nische, in

welcher ein grosses Ölbild (Leinwand mit Holzrahmen) angebracht war, und zwar so, dass es mit dem unteren Rande auf der horizontalen Mauerfläche stand, während das obere Ende mit einem starken eisernen Haken an der Wand befestigt war, in der in Fig. 1 angedeuteten Weise. Das Bild fiel in Folge der Erschütterung herab, aber nicht senkrecht von der Wand weg, sondern gegen SSW, wobei der Haken unverändert in der Wand stecken blieb.

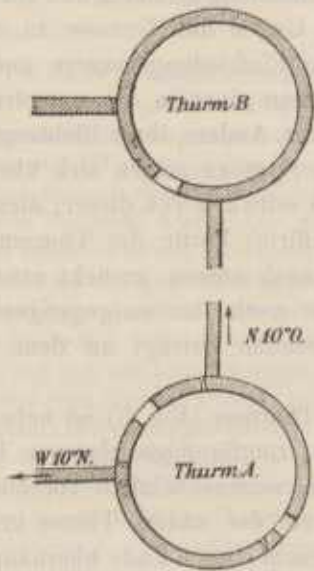
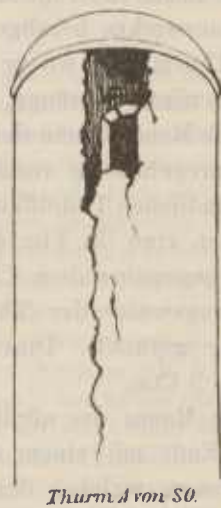
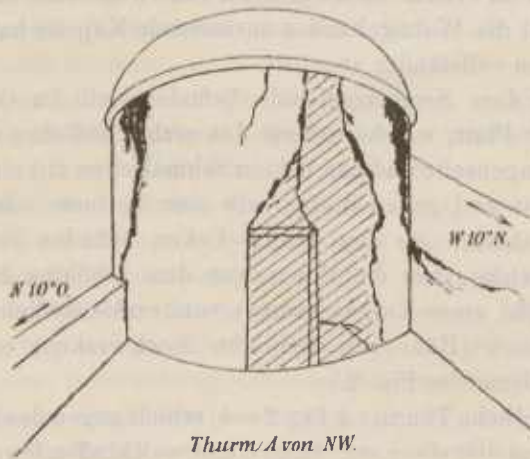
Fig. 2.

Hinter dem Seminargebäude befindet sich im Garten ein rechteckiger Platz, welcher gegen den erzbischöflichen Garten zu an einer Längenseite und den beiden Schmalseiten mit einer Mauer umgeben ist und gegen diesen wie eine Terrasse oder Bastion senkrecht abfällt. An den beiden Ecken befinden sich starke Thürme, welche, wie die Mauer, von dem erhöhten Platze aus niedrig (Höhe eines Erdgeschosses), vom erzbischöflichen Garten aus sehr hoch (Höhe von mehreren Stockwerken) erscheinen. (Vgl. den Grundriss Fig. 2.)

Der südliche Thurm (A, Fig. 2—4) erhielt gegen den Garten zu (genau gegen SO) einen sehr langen und weit klaffenden verticalen

Sprung, welcher seiner Lage nach nicht genau der oben befindlichen Fensteröffnung entspricht, sondern eine kleine Strecke

seitwärts von dieser sich hinzieht. Ausserdem finden sich noch kleinere verticale Sprünge an der Fensteröffnung selbst, und ober-

halb der letzteren ist die Mauer vollständig zerrissen und ein Theil des Mauerwerkes herabgestürzt. Gegen die Terrasse zu erhielt dieser Thurm dort, wo er an die Einfriedungsmauern anstösst, starke verticale Sprünge, von denen einer in die seitwärts anstossende Mauer hinein sich fortsetzt. Andere, ihrer Richtung nach mehr unregelmässig verlaufende Sprünge zeigen sich über der hier befindlichen Thüröffnung und seitwärts von dieser; dieselben begrenzen eine (in Fig. 4 schraffierte) Partie der Thurmmauer, welche gegenüber dem Thurme nach aussen gertekkt erseheint, (beziehungsweise der Thurm ist nach der entgegengesetzten Richtung gertekkt). Diese Dislocation beträgt an dem einen Sprunge 3 Ctm.

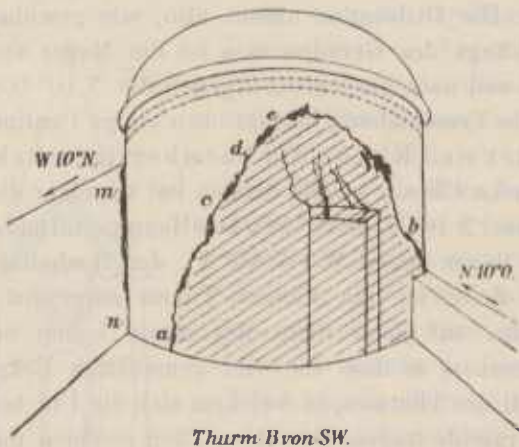
Fig. 5.

Die Mauer des nördlichen Thurmes (Fig. 5) ist nahe dem oberen Ende mit einem starken, ringförmigen eisernen Bande umschlossen, welches den Thurm augenscheinlich vor einer so weit gehenden Zerstörung, wie sie der andere Thurm erlitten, bewahrt hat. Der Thurm ist an seinem oberen Ende überhaupt gar nicht gesprungen, und die Beschädigung, welche er erlitten, lässt erkennen, dass der eiserne Ring es war, welcher die Entstehung eines verticalen, die ganze Mauer (oder doch den oberen Theil der-

selben) durchsetzenden Sprunges verhinderte.<sup>1</sup> Die in unserer

Skizze schraffierte Mauerpartie erscheint aus dem übrigen Mauerwerk des Thurmes herausgerückt, beziehungsweise dieses ist nach

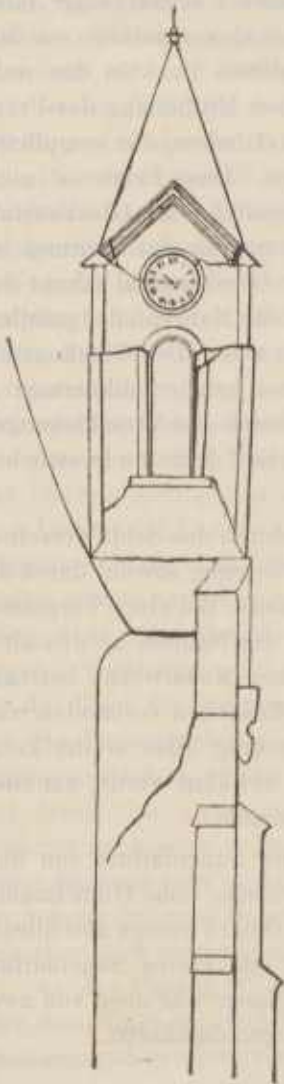
Fig. 6.

Thurmes gewesen sein mögen, zeigen nicht bloß die Sprünge, sondern insbesondere die Verschiebung und Neigung der beiden Pfeiler. Die horizontale Verschiebung an dem nordwestlichen Pfeiler beträgt  $2\frac{1}{2}$  Zoll (6—7 Ctn.) Um diese Verschiebung zu erklären, nehme ich vorläufig an, dass der Thurm ungefähr in der Richtung NW—SO geschwungen hat. Während einer Schwingung nach SO musste die Bewegung so heftig, oder der Betrag der Bewegung so bedeutend gewesen sein, dass der nordwestliche Pfeiler abbrach und zurückblieb, während der obere Theil des Thurmes sich noch weiter bewegte, aber doch nicht so weit, dass er hätte umstürzen müssen; er bewegte sich vielmehr wieder zurück, aber die Kanten klappten nun bei dem westlichen Pfeiler, wo eine vollständige Trennung eingetreten war, nicht mehr aufeinander. Dieselbe Veränderung, aber in nicht so bedeutender Masse, zeigt sich auch an dem nordöstlichen Pfeiler, während die beiden anderen zwar ebenfalls zersprungen sind, ohne jedoch eine Verschiebung erkennen zu lassen. Man kann nun annehmen, dass Schwingungen anderer Richtung (ungefähr NO—SW) nachfolgten

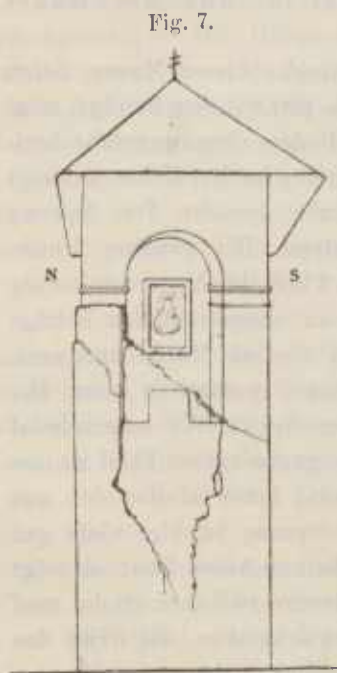
An der von dem nördlichen Ende Agrams (Nova Ves) genau nach N führenden Strasse steht in der Nähe von St. Xaver eine aus Ziegeln gemauerte Bildsäule, welche mit den durch das Erdbeben verursachten Beschädigungen durch Fig. 7 von der Westseite dargestellt ist. Die Ostseite bietet ein analoges Bild. Der obere Theil der Säule ist längs eines die nördliche Mauerpartie durch-

setzenden horizontalen Sprunges nach S verschoben, (beziehungsweise der untere Theil gegen N in der Bewegung zurückgeblieben). Diese Beschädigung lässt deutlich erkennen, dass die Säule eine

heftige schwankende Bewegung in der Richtung N—S ausgeführt hat.

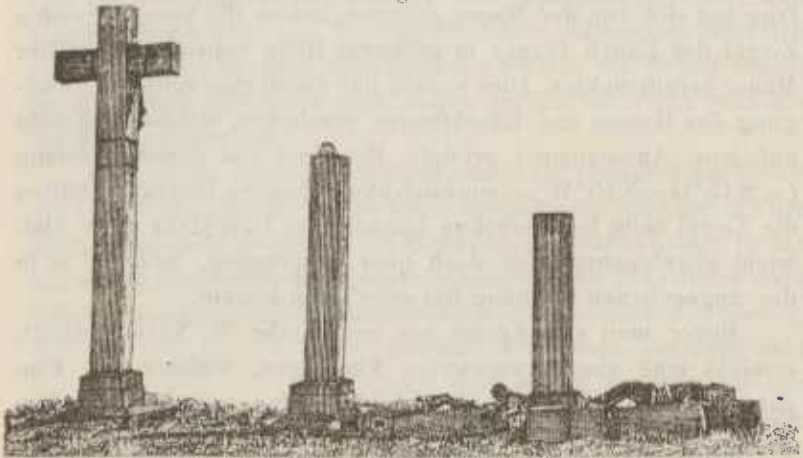
Fig. 8.

Theil ist 2·60 Meter hoch. Der Querschnitt jedes Kreuzes ist ein Quadrat von 24 Ctm. Seitenlänge. Die Theile jedes Kreuzes waren im Innern nicht durch Eisen verbunden, sondern der eine war mittelst einer zapfenartigen Verlängerung in eine entsprechende Vertiefung des andern eingefügt.

Steinkreuze bei St. Xaver; Sturz gegen SW.

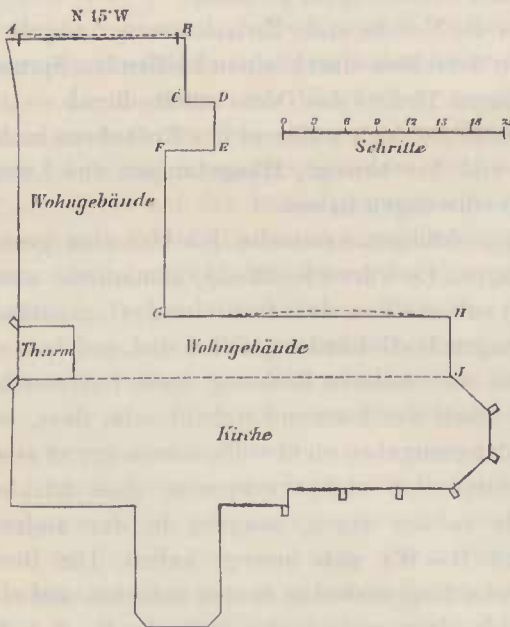
Fig. 9.

Fig. 9 stellt die äussere Umgrenzung des Grundrisses der mit einem ehemaligen Klostergebäude verbundenen Kirche dar. Die beiden gegen N15°W gelegenen Wände der zweistöckigen Wohngebäude tragen zuverlässige Kennzeichen einer senkrecht auf diese Wände erfolgten heftigen Bewegung an sich. Die kürzere (17 Schritte lange) Wand *AB* hat ausser anderen verticalen Sprüngen, welche die Fensteröffnungen verbinden, je einen Sprung nahe und parallel den beiden Kanten; längs dieser beiden Sprünge zeigt sich die ganze Wand um einige Centimeter heraus-

getrieben. Ausserdem sind die auf diese Wand senkrechten Mauern

an den Kanten (*A* und *B*) sehr stark beschädigt, indem das Mauerwerk gegen die  $N15^{\circ}W$ -Seite in grossen Partien abgetrennt und herabgestürzt ist. Die oberen giebelartigen Theile der Wände *BC*, *CD* und *DE* sind herabgestürzt. Die Wand *GH* (28 Schritte lang) ist so stark ausgebaucht, dass es im Freien auch ohne nähere Untersuchung auffallend

kenntlich ist. Wie es scheint, ist längs der Kante *I* im Innern eine grosse Trennung im Mauerwerk vorhanden.

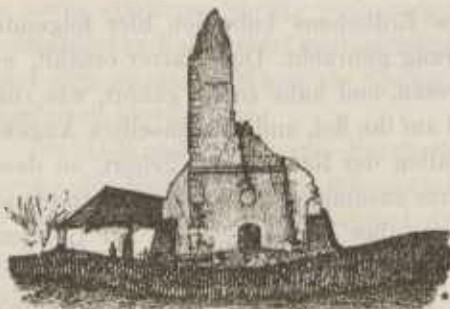
Fig. 10.

über die Kirche. Die mit Schiefer gedeckte Dachpyramide des Thurmes mit Kreuz, Kugel und Blitzableiter liegen in der Richtung gegen  $035^{\circ}N$  auf dem zertrümmerten Dache der Kirche. Die Gestalt der stehengebliebenen Theile des Thurmes, die Richtung der Sprünge etc. ergibt sich aus den Fig. 10 und 11. Der Schutt der

Kirche von Granešina: WSW-Seite.  
(Nach einer Photographie von H. Krapek in Agram.)

gestürzten Thurmmauern war zur Zeit meines Besuches bereits weggeräumt. Die zertrümmerte Einfriedungsmauer beweist jedoch, dass die Hauptmasse des Mauerwerkes nicht gegen  $035^{\circ}N$  (wie die Dachpyramide), sondern mehr gegen  $O$  oder  $OSO$  gestürzt ist. Der klaffende

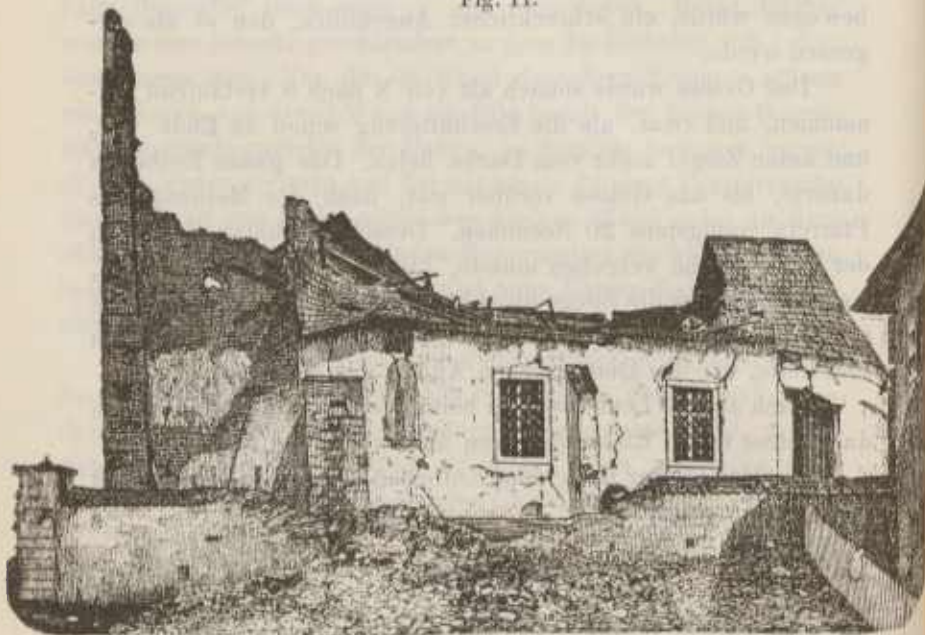
Fig. 11.

Kirche von Granešina; SSO-Seite.  
(Nach einer Photographie von Joh. Standl in Agram.)

verticale Sprung an dem noch stehenden Theile der WSW-Mauer des Thurmes deutet ebenfalls auf eine Bewegung, welche von der Richtung der Längenaxe der Kirche bedeutend abwich. Dasselbe beweist der Umstand, dass gerade die SSO-Mauer des Thurmes am stärksten betroffen wurde, indem sie bis zum Boden zusammenstürzte.

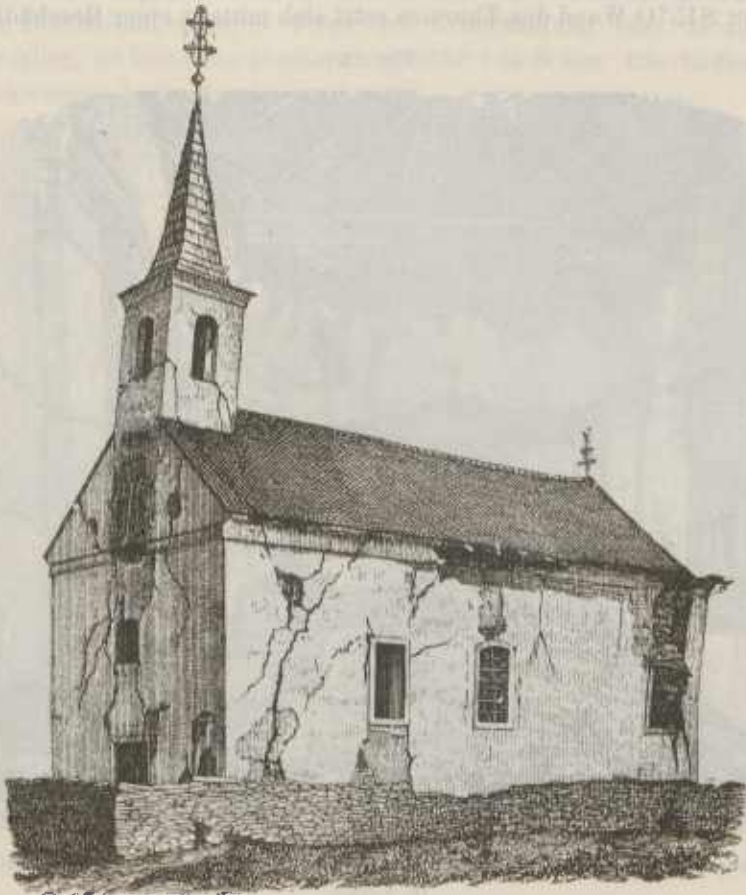
Flg. 12.

Kapelle in Kašina. (Mit Benützung einer Photographie von Joh. Standl in Agram).

$015^{\circ}$  N hat, ist furchtbar zerrüttet (vollkommen baufällig). Die gegen  $N 15^{\circ} W$  gelegene Seite hat weniger gelitten, vielleicht deshalb, weil dieselbe gar keine Fensteröffnungen enthält. Die übrigen Seiten sind von klaffenden Sprüngen durchsetzt, welche der Hauptrichtung nach vertical sind. Die Abweichungen von der

verticalen Richtung lassen ausser dem Einfluss der Fensteröffnungen keine bestimmte Regel erkennen. Fig. 12 und 13 geben ein anschauliches Bild der Zerstörung. Die Innenansicht zeigt, dass die S15°O-Wand gegen aussen durch horizontale Sprünge abgebrochen und geneigt ist. Der (aufgestetzte) Thurm ist auffallend ungefähr gegen NNO geneigt. Ein nahezu verticaler Sprung der S15°O-Wand des Thurmes setzt sich mittelst einer Beschädi-

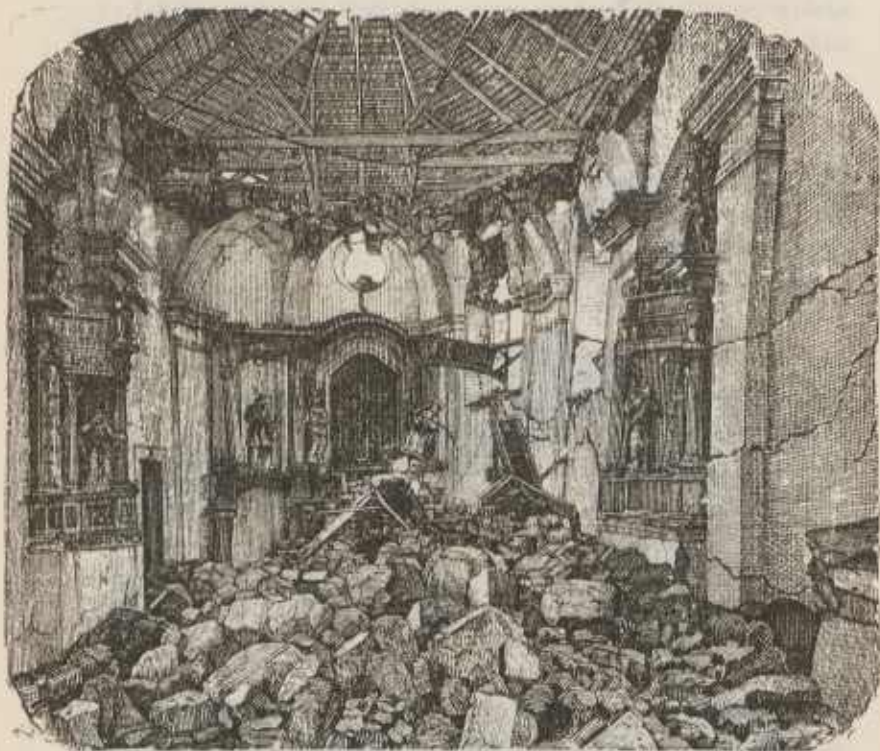
Fig. 13.

Inneres der Kapelle in Kašina. (Nach einer Photographie von Joh. Standl in Agram).

gung des Ziegeldaches in einen Sprung der entsprechenden Wand der Kirche fort.

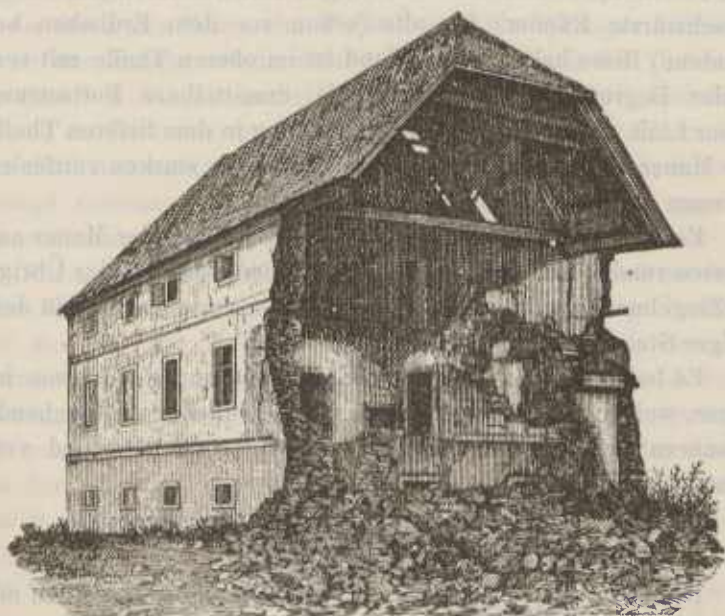
Fig. 14,

Schloss St. Nikola. Einsturz gegen  $N 15^{\circ} W$ . (Mit Benützung einer Photographie von Joh. Standl in Agram.)

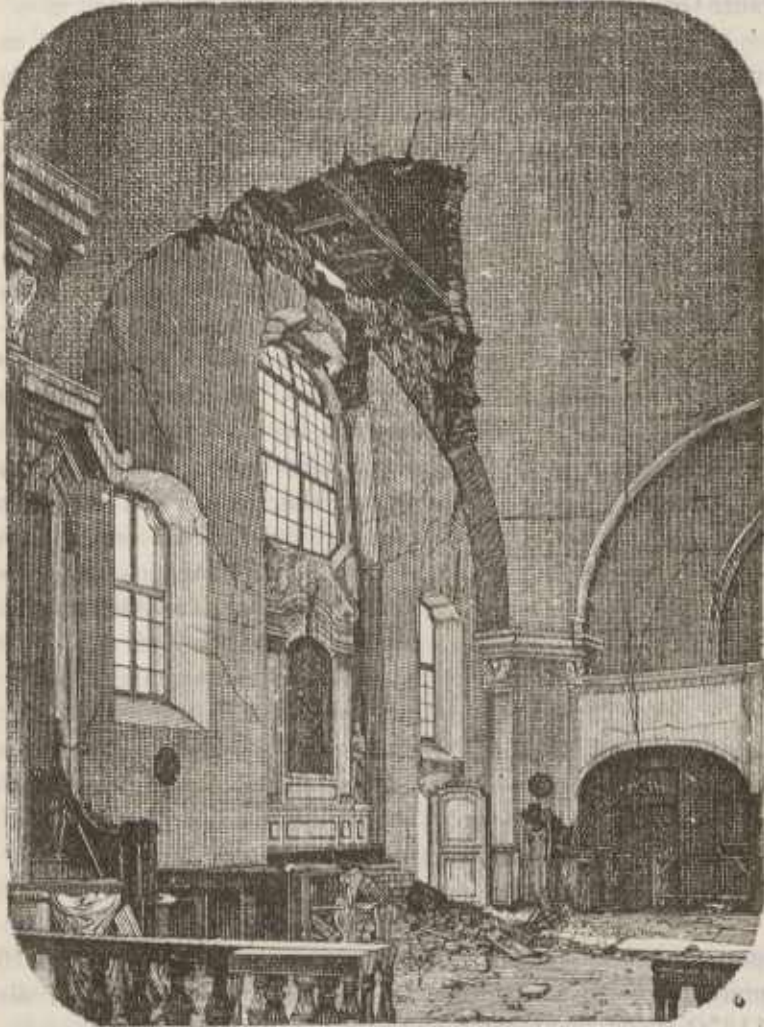
Fig. 15.

das Bestreben der Mauer nach aussen abzubrechen. Dort, wo die Mauer mit den starken Pfeilern in Verbindung ist, war ihre Festigkeit eine grössere, und sie brach daher an diesen

Kirche von Steujevec. (Mit Benützung einer Photographie von Joh. Standl in Agram.)

Stellen weiter oben ab, als in der Mitte, wo die Festigkeit eine geringere war.

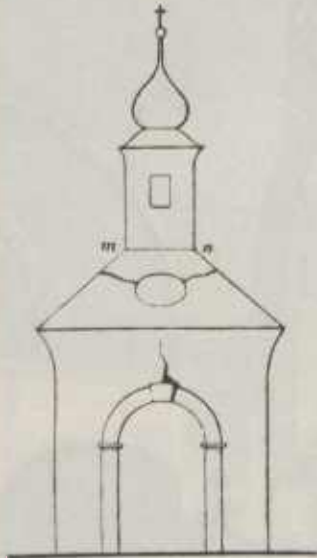
Fig. 16.

In Stenjevec befindet sich an der Fahrstrasse eine kleine Kapelle mit einem kleinen aufgesetzten Thurme, deren gegen S 13° O gewendete Seite in Fig. 16 skizzirt ist. Ansser den

Kapelle in Stenjevec,

starken, nahezu horizontalen Sprünge zu beiden Seiten des ovalen Fensters, ist noch ein feiner verticaler Sprung über der Mitte des Thorbogens vorhanden, der sich zum Theile an der rechten Seite des Schlusssteines hinzieht, nach unten weiter ist und sich nach oben allmählig verliert. Man erhält beim ersten Anblick sogleich den Eindruck, als wäre das Gebäude in die Höhe gehoben und der obere Theil längs des horizontalen Sprunges abgetrennt worden. Dieser Sprung setzt sich zu beiden Seiten gewissermassen auf das Ziegeldach fort, indem dasselb hier unterhalb des Thurmes beschädigt ist. Ansserdem ist der Thurm dort, wo er an das Dach anstösst, horizontal gesprungen, so dass er nach oben abgerissen erscheint. In Fig. 16 projiciren sich die betreffenden Sprünge der beiden auf die S 13° O-Wand senkrechten Seiten in den Punkten *m* und *n*.

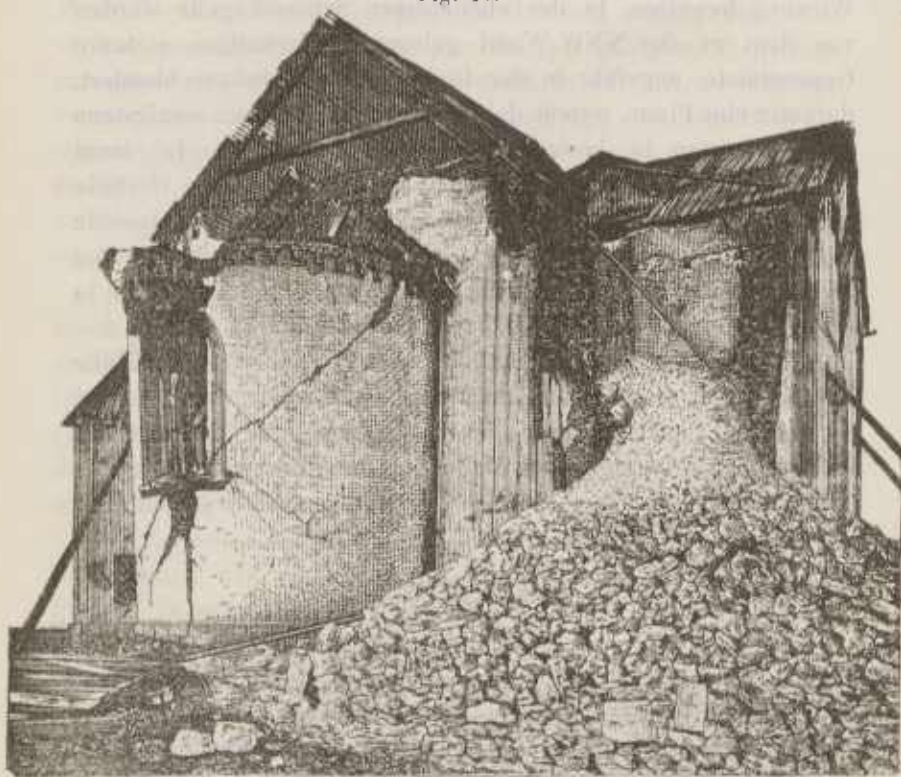
Fig. 17.

Sanctuarium herrührt; diese Meinung erweist sich aber bei einem Blicke auf die Aussenseite des bis in die Grundfesten zerborstenen Sanctuariums als unzulässig (Fig. 17). Die ganze Kirche ist

Kirche von Kraljev-Vrh. (Nach einer Photographie von Joh. Standl in Agram.)

furchtbar zerstört, die entstandenen Sprünge sind häufig weit klaffend. Die schiefen Sprünge auf der S-Seite der Kirche sind vorwiegend gegen O (nur wenige gegen W), die Sprünge an der N-Seite vorwiegend gegen W geneigt; die ersteren bilden mit dem Horizonte einen Neigungswinkel von  $60^\circ$ , die letzteren von  $50^\circ$ .
