Berichte

Blitzschläge

Provinz Schleswig-Holstein

Dr. Leonhard Weber.

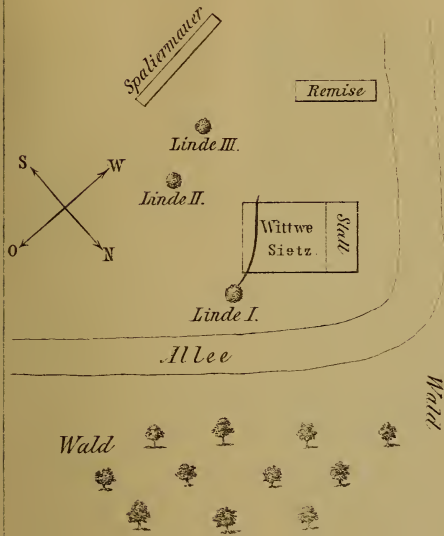
Der Blitz traf den an der Ostseite befindlichen Baum I. (s. die Fig. 1. und 2.) in der Höhe von 3,5 Met., sprang ins Haus, riss das Fenster an der S.-W.-Seite in der Küche nach aussen. Das Fenster wurde zersplittert. Das Haus wurde oberhalb der Balkenlage entzündet. Der Schaden betrug 1100 *M.* Die getroffene ca. 16 Met. hohe Linde zeigte in 3,5 Met. Höhe ca. auf 1 Met. Länge zerrissene Rinde.

Die Linde II. (s. Fig. 1) wurde ca. 6 Met. hoch getroffen am Stamm bis in die Erde. Der Stamm zersplittert. Zwei Nägel, früher 1,5 Met. hoch eingeschlagen und fest in der Rinde verwachsen, zeigten Spuren von Schmelzung. Geringe Verkolung des Holzes.

Die Linde III. (s. Fig. 1) wurde 6 Met. hoch bis 1 Met. über den Boden getroffen. Der Blitz ging sodann in die Spaliermauer, schlug aus der Mauer Steinstücke heraus, versengte den Wein und an der Erde liegende pommes d'amour.
