# Senkungserscheinungen an der Frauenkirche in München und Lageänderung von Hauptdreieckspunkten in Südbayern.

Von **M. Schmidt**

Vorgetragen in der Sitzung am 6. November 1915.

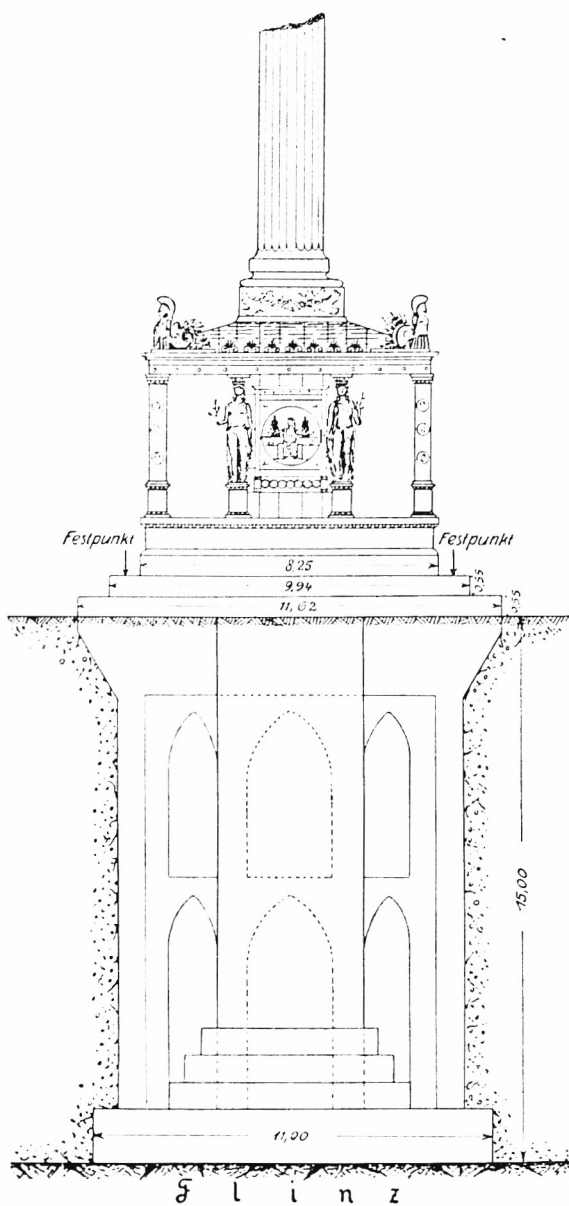
Friedensdenkmal.

baren Hauptteil aus einer mächtigen Steinsäule besteht, die auf ihrem Kapitäl einen vergoldeten Friedensengel trägt, sind als feste Höhenpunkte in den vier Ecken der zweiten Stufe des aus Muschelkalkquadern hergestellten Unterbaues kurze Bronzebolzen mit abgerundeten Köpfen eingesetzt und durch eingestemmte Bleiringe befestigt worden, die ein unmittelbares Aufsetzen der Nivellierlatte gestatten. Diese Höhenpunkte versprechen eine dauernde Unveränderlichkeit, da sie den gleichen behördlichen Schutz wie das sie tragende monumentale Bauwerk genießen und durch die sorgfältige Gründung des massigen Denkmals gegen Höhenänderungen gesichert sind.

Das unterste Fundament des Bauwerks bildet eine 11 m im Geviert messende, 1,5 m starke Betonplatte, welche 15 m unter der Terrassenoberfläche in die auch hier den festen Untergrund bildende Flinzschicht eingebettet ist. Auf dieser Grundplatte bauen sich mächtige, durch Gewölbe verbundene Pfeilerstellungen auf, welche auf einer Plattform den aus drei Stufen von 0,85 m Breite und 0,55 m Höhe gebildeten Unterbau des eigentlichen Denkmals tragen. In die Mitte der diagonal laufenden Gratlinien der 1,81 m langen und 1,42 m breiten Eckquadern der mittelsten Stufe sind die vier Festlegungsbolzen derart eingesetzt, daß sie dem Beschauer des Denkmals nicht in die Augen fallen.

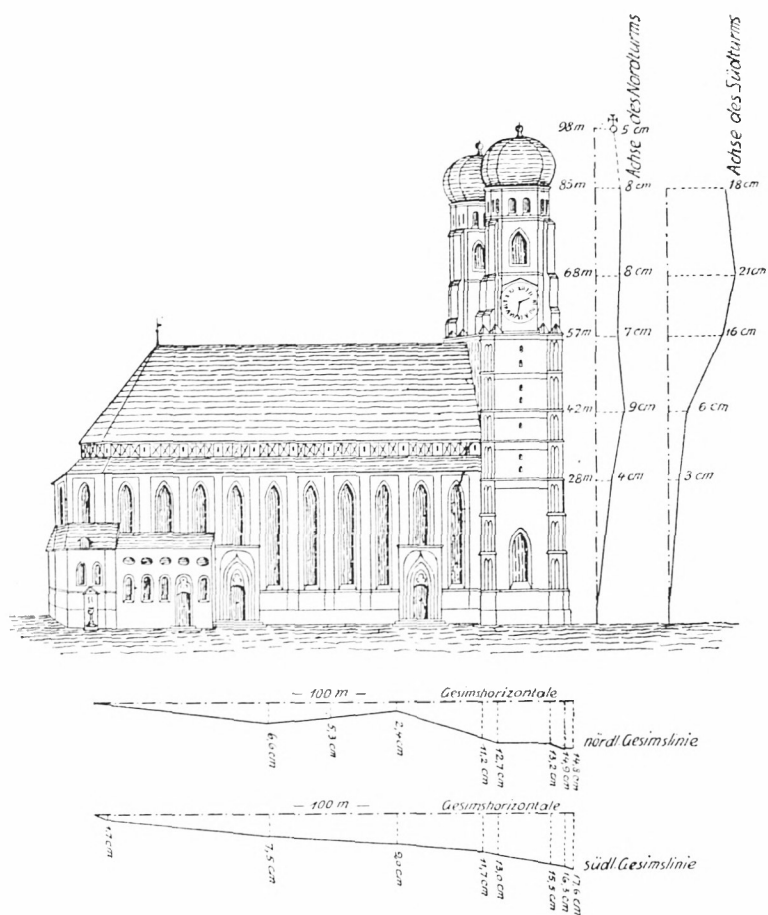
Frauenkirche von Norden.

In diesen Standorten waren weder die Turmspitzen über dem Knopf noch die Helmstangen sichtbar, da sie durch die Wölbung der Turmhauben verdeckt sind. Es wurden daher die inneren Strebepfeilerkanten des Turmmauerwerks, deren Verlauf in den Abbildungen zu ersehen ist, beiderseits der Mittellinien der Türme in fünf verschiedenen Höhen von 28—42—57—68 und 85 m mit dem vertikalen Faden in beiden Fernrohrlagen eingestellt und durch Kreisablesungen die Abweichungen der Mauerkanten in diesen Höhen von der durch die Mitte des Sockelmauerwerks der beiden Türme laufenden Vertikalen bestimmt. Eine einfache Rechnung ergab die in die Abbildung der Nordseite der Frauenkirche eingeschriebenen Maße.

Nach diesen Maßen ist die Achse des unteren Teiles des Nordturms bis zu 42 m Höhe um etwa 8 Minuten nach Westen geneigt und verläuft von dieser Höhe ab bis zum obersten Mauerkranz unter der Haube nahezu lotrecht. Die Mitte des oberen Endes der den Knopf des Turmes tragenden Helmstange liegt nach einer im Dezember 1909 von Dr. M. Näbauer ausgeführten Einmessung 7 cm südlich und 3 cm östlich vom geometrischen Mittelpunkt des die Turmstube begrenzenden Mauerpolygons. Dieser letztere Punkt ist in der Abbildung als das oberste Ende der Turmachse angenommen worden. Für den Südturm ist diese Einmessung nicht erfolgt und deshalb die Lage des Knopfes in der Zeichnung auch nicht angegeben worden. Beiläufig dieselbe Neigung wie die Achse des Nordturms zeigt

die Achse des Südturms bis zur Höhe von 57 m, um von hier ab ebenfalls in eine nahezu lotrechte Stellung überzugehen.

Eine Erklärung dieser Erscheinung liefert die Annahme, daß während des Aufbaues der Türme bis zur Höhe von 42 m bzw. 57 m infolge der zunehmenden Belastung des Baugrundes Senkungen desselben stattgefunden haben, die nach Erreichung der angegebenen Turmhöhen zum Stillstand gelangt sind, so daß bei der Fortsetzung des Aufbaues die oberen Teile der Türme keine Störungen in ihrer lotrechten Stellung mehr erlitten haben.

Für eine derartige Untersuchung eignet sich das in beiläufig 4 m Höhe über dem Pflaster rund um das Schiff der Kirche laufende, die Fensteröffnungen nach unten abschließende Sohlbankgesimse. Die Unterkante der Wassernase dieses Gesimses ist in ihrem größten Teil gut erhalten und durch Abwitterung nur an wenigen Stellen beschädigt, so daß ein Nivellement der ursprünglich von den Erbauern der Kirche mit Bleiwage und Setzlatte wagrecht abgeglichenen Gesimslinie gute Anhaltspunkte für eine etwaige nachträgliche Senkung der Umfassungsmauern der Kirche geben muß. Diese Erwartung hat sich erfüllt, wie das in der auf Seite 341 beigefügten Abbildung der Kirche eingetragene Längenprofil der genannten Linie erkennen läßt.

Die mittlere Neigung der Sohlbankgesimslinie auf der Südseite der Kirche beträgt nach unseren Messungen etwa 6 Minuten. Sie ist beiläufig von derselben Größe und verläuft im gleichen Sinn wie die Abweichung des unteren Teiles der Turmachsen von der lotrechten Stellung. Die nördliche Gesimslinie zeigt denselben allgemeinen Charakter, doch macht sich neben dem ersten Seiteneingang auf der Nordseite der

Kirche in ihrem stetigen Verlauf eine Knickung nach oben bemerkbar, die nicht etwa als Messungsfehler erklärt werden kann, wie eine Nachprüfung der Richtigkeit der Messung zeigte.

Die an den Türmen sowie an den Langwänden des Kirchenschiffes nachgewiesenen Neigungsänderungen müssen wohl durch Nachgeben des Untergrundes bei zunehmender Belastung durch die aufgebrauchten Mauerwerksmassen entstanden sein.

Daß diese Senkung keine gleichmäßige ist, sondern nach Westen hin an Größe zunimmt, erklärt sich aus der einseitigen Belastung des Baugrundes durch die an der Westseite der Kirche angebauten mächtigen Türme. Den Anlaß zu der in der Neuzeit beobachteten geringen Senkung der Höhenmarke am Nordturm dürften die in den letzten Jahrzehnten auf dem Frauenplatz in nächster Nähe der Türme ausgeführten Kanalisationsarbeiten gegeben haben.

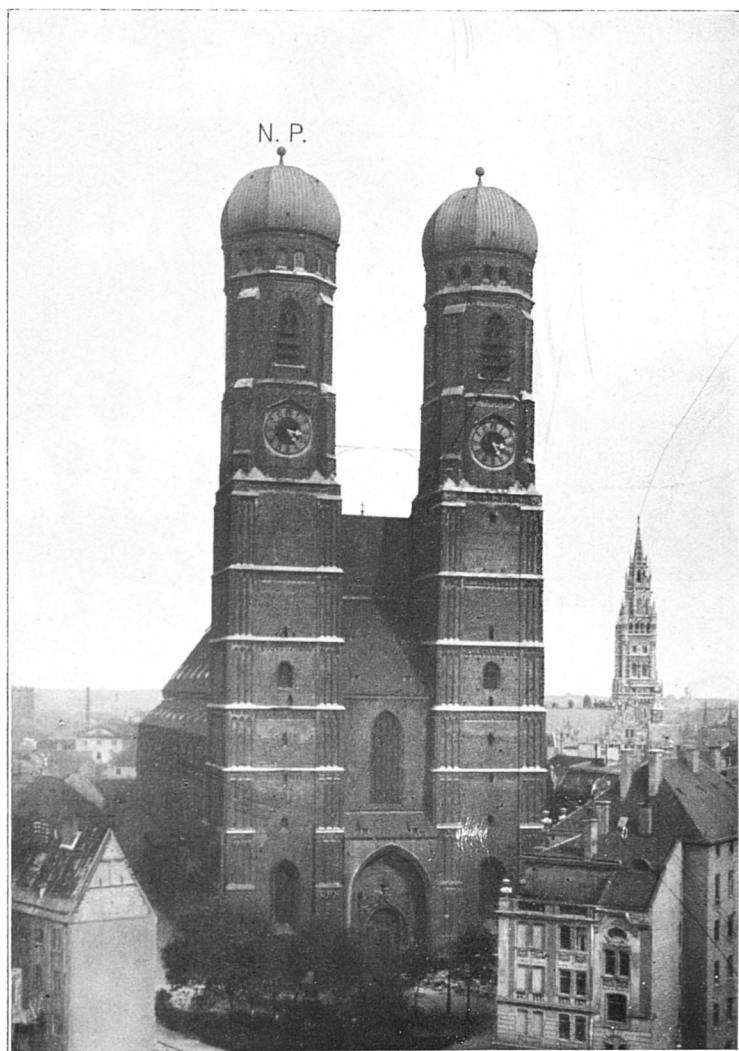
Frauenkirche von Westen.

Die Projektion fällt bis auf einzelne Zentimeter genau mit der Mitte zwischen den Sockelkanten der Westseite der Türme zusammen. Eine seitliche Abweichung der Turmachsen von der Mitte des Sockelmauerwerks am Fuße der Türme ist somit in nordsüdlicher Richtung nicht nachweisbar.

Bei den in den letzten Jahren ausgeführten Fundierungsarbeiten von Neubauten auf alten, über dem Graben liegenden Baustellen am Frauenplatz, hat sich derselbe mit metertiefen schwarzen Schlammsschichten angefüllt gezeigt, in welchen die mit Kunstrammen eingetriebenen Rostpfähle erst bei 8 m Tiefe tragfähig wurden. Die Wände des alten Grabens bestanden, wie die ausgeführten Aufgrabungen, welche Oberstleutnant z. D. Karl Müller in seinen „Fortifikatorischen Studien“ in der illustrierten Wochenschrift „Das Bayerland“, 14. Jahrgang, München 1903, und in mehreren Nachträgen hiezu in den folgenden Jahrgängen näher beschreibt, erkennen ließen, ursprünglich aus mit Rollsteinen und Kalkmörtel ausgefüllten Gußfüllmauern von etwa 1,2 m Stärke und waren streckenweise durch ein aus 7 cm starken Bohlen aus Fichten- und Pfählen aus Eichenholz hergestelltem Beschlächt gestützt. In den 70er Jahren des vergangenen Jahrhunderts ist der Graben mit einem 3 m im Lichten haltenden Halbkreisgewölbe überdeckt und im Jahre 1912 mit einem völlig in den festen Flinz eingebetteten geschlossenen Sohlkanal mit eirundem Profil versehen worden. Es ist wohl anzunehmen, daß die wenig widerstandsfähigen Grabenwände schon während der Erbauung der Kirche dem beträchtlichen Seitendruck des durch die Mauerwerksmassen der Kirche überlasteten Bodens etwas nachgegeben haben und daß durch Zusammenpressung der Flinzschichten bei wechselnden Grundwasserständen die neuerdings durch Messung sicher festgestellte und in der Abbildung der Kirche näher angegebene Neigung der Turmachsen gegen Westen entstanden ist.

Die im Turmmauerwerk eingetretenen Bewegungen haben zum Aufreißen offener Spalten an den Verbindungsstellen der Türme mit den Langmauern des Kirchenschiffs geführt, die zwar gelegentlich einer im Jahre 1868 vorgenommenen Haupt-

reparatur der Frauenkirche durch Ausstreichen mit Mörtel äußerlich geschlossen worden sind, die aber bei näherer Betrachtung für das scharfe Auge des Baukundigen noch erkennbar sind, während sie allerdings dem flüchtigen Beschauer leicht entgehen können. Diese Risse im Mauerwerk haben besonders an den Leibungslinien der Spitzbögen der den Türmen zunächst gelegenen Fenster auf beiden Langseiten der Kirche kleine Verdrückungen hervorgerufen und lassen sich in ihrer Fortsetzung auch noch in den über den Fensterbögen liegenden Friesfüllungen wahrnehmen.

Nach einer mündlichen Mitteilung des mit der Ausführung der baulichen Erhaltungsarbeiten an der Frauenkirche betrauten Baumeisters J. Burger mußte sogar das die Fensteröffnungen ausfüllende steinerne Maßwerk, das ganz zertrümmert war, ausgewechselt und das zersprungene Mauerwerk über den Fensterbögen mit starken Eisenbändern verbunden werden.
