MALSCHICHTVERÄNDERUNGEN DURCH KREPIERUNG

Untersuchung des Gemäldes „Stilleben mit Ölkanne“ (1931) von Rudolf Wacker

Ulrike Palm, Anke Schänig, Wolfgang Baatz

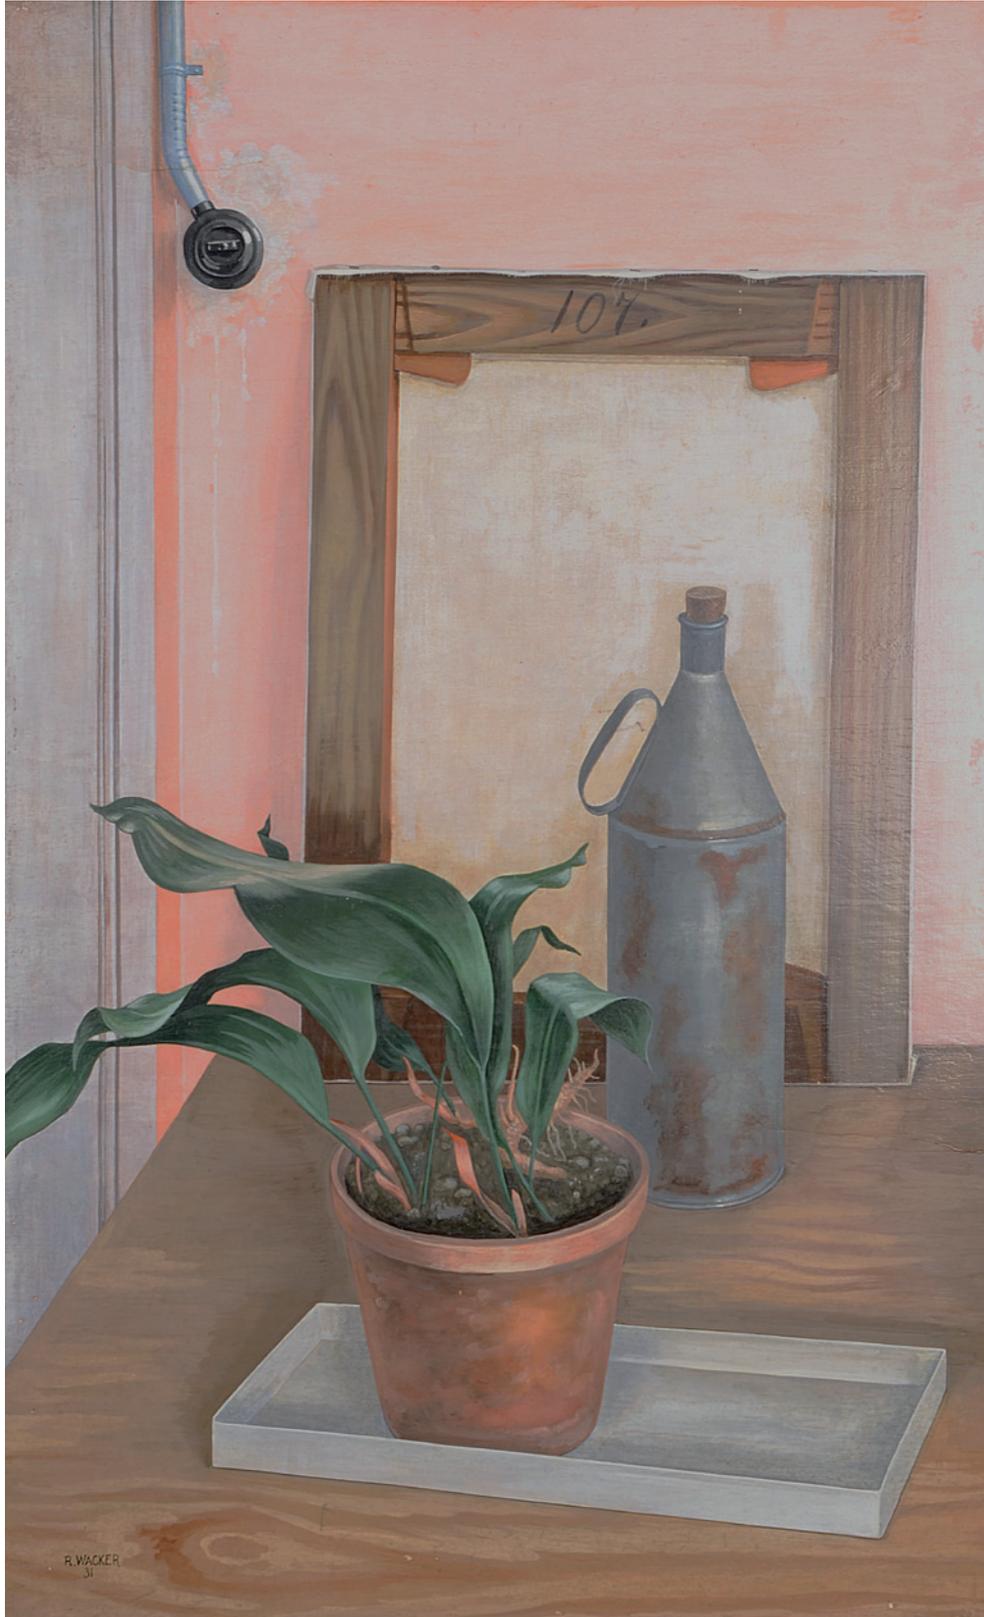
Abb. 1: Stillleben mit Ölkanne,
Rudolf Wacker, 1931,
91,7 x 56,7 cm, Mischtechnik
auf Sperrholz, Normlicht.
Foto: Ulrike Palm, IKR, Akademie
der bildenden Künste Wien.

Das Gemälde „Stillleben mit Ölkanne“ (Abb. 1) von 1931 zeigt im Vordergrund eine Pflanze mit großem dunkelgrünen Blattwerk in einem braunen Topf, der auf einem weißen rechteckigen Untersetzer steht. Dahinter ist eine korrodierte Ölkanne mit Henkel zu sehen, die vor einem an die Wand gelehnten Leinwandgemälde platziert ist. Dieses lehnt mit der Bildseite an der rückwärtigen Wand, sodass nur die Rückseite – der Keilrahmen und die aufgespannte helle Leinwand – zu sehen sind. Alle Gegenstände stehen auf einer hölzernen Tischplatte. Im Hintergrund ist links eine vertikal verlaufende Türrahmenleiste sichtbar, neben der im oberen Bildbereich ein blaugraues über Putz verlegtes Kabel zu einem schwarzen Lichtschalter verläuft. Die Wand im Hintergrund ist lachsrosa gestrichen.

Das Gemälde befindet sich aus konservatorischer Sicht insgesamt in gutem Zustand. Auffällig ist jedoch die nahezu gleichmäßige Aufhellung der Malschicht, von der die gesamte Darstellung betroffen ist. Nur Partien, die durch den Rahmenfalz abgedeckt waren, zeigen noch die ursprüngliche Farbgebung (Abb. 15, 16). Im Vergleich zu diesen Bereichen wirkt die übrige Farbgebung heller und kreidiger. Da abgesehen von den Randbereichen die gesamte oberste Malschicht gleichermaßen betroffen ist, wird die Darstellung durch dieses Schadensphänomen nicht verunklärt. Als Schadensursache wird eine Krepierung der Malschicht vermutet. Von anderen Gemälden ist bekannt, dass Aufhellungen nur in Bereichen auftreten, die mit weißen Pigmenten ausgemischt wurden.¹⁶ Das könnte erklären, weshalb die Veränderungen in einigen Gemälden nur in bestimmten Bereichen anzutreffen sind, wohingegen das „Stilleben mit Ölkanne“ eine

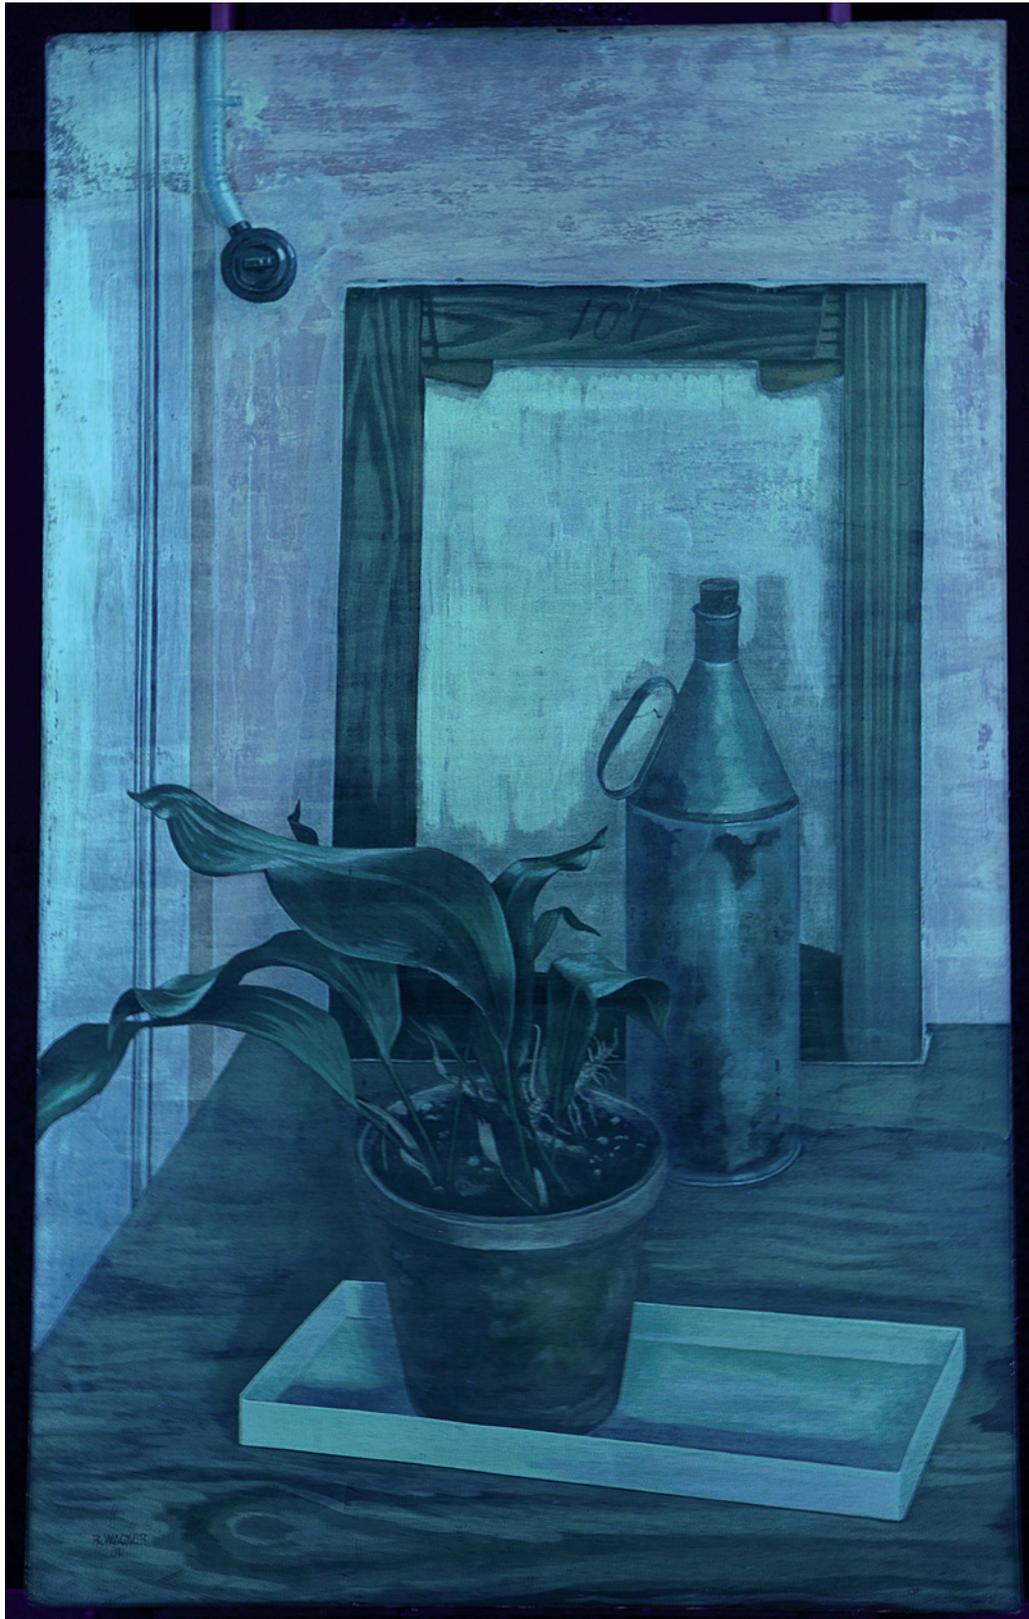
Abb. 2: Stillleben mit Ölkanne, Rudolf Wacker, 1931, 91,7 x 56,7 cm, Mischtechnik auf Sperrholz, UV-Licht. Foto: Ulrike Palm, IKR, Akademie der bildenden Künste Wien.

überall bis zu den Randpartien. Vor allem im linken Bereich des Gemäldes fällt unter UV-Anregung (Abb. 2) sein streifiges Erscheinungsbild auf. Der Überzug erscheint unterschiedlich dick aufgetragen worden zu sein. Im unteren Bereich des

Gemäldes sind die Fluoreszenzerscheinungen schwach ausgeprägt, dagegen ist im linken oberen Bildbereich und im Bereich der Rückseite des gemalten Bildes die Fluoreszenz stark. Im Bereich der Leinwand des gemalten Bildes erfolgte vermutlich ein zusätzlicher Firnisauftrag. Die Pflanze, die Ölfkanne und deren Schatten wurden dabei ausgespart. Im oberen linken Bereich und im rechten unteren Drittel des Gemäldes befindet sich jeweils eine horizontal verlaufende Rinnschur, die aufgrund der Firnisgilbung auch im Normallicht deutlich zu erkennen ist. Vor allem im oberen Bereich des Gemäldes sind zahlreiche größere und kleinere Partien vorhanden, die nicht fluoreszieren. Hier sind die oberste Malschicht und der Überzug verloren gegangen.

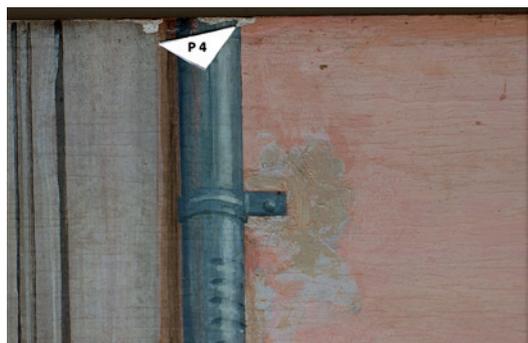
Abb. 5: Malschicht-Probe Nr. 4 (hellgrau über rosa). Foto: Ulrike Palm, IKR, Akademie der bildenden Künste Wien.

freiliegt (Abb. 5). Dadurch tragen die Verluste der helleren obersten Malschicht zu der insgesamt unruhigen, fleckigen Oberflächenwirkung bei.

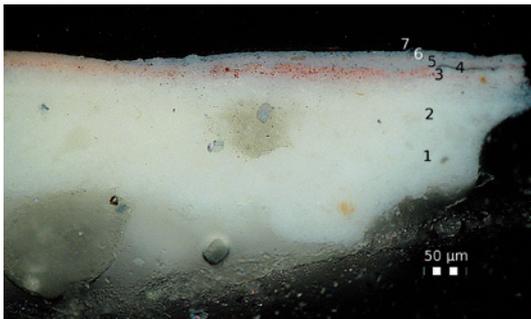
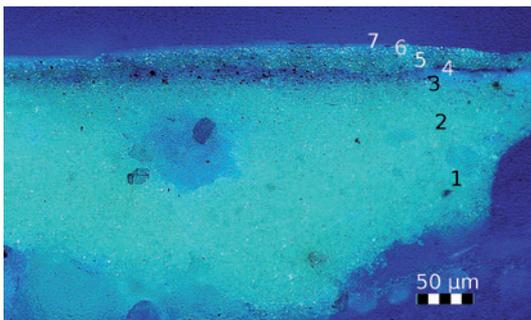
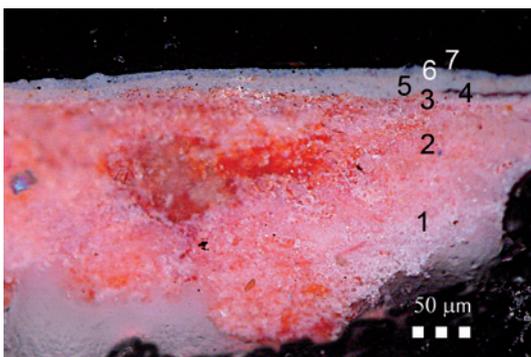
und für trocknende Öle *Sudanschwarz B*. Da der Malschichtaufbau auf dem gesamten Gemälde ähnlich ist, wurden lediglich zwei Proben, Nr. 4 (*Ponceau S*) und Nr. 2 (*Sudanschwarz B*), angefärbt. Das Ergebnis kann als repräsentativ für das gesamte Objekt angenommen werden. Bei den Anfärbungen zeigte Querschliff Nr. 4 (Abb. 5, 6, 7, 8) in beiden Grundierungsschichten und in der Untermalung eine positive Reaktion auf Proteine (*Ponceau S*, rote Anfärberreaktion). In der darüber liegenden Malschicht konnten keine Proteine nachgewiesen werden. Querschliff Nr. 2 (Abb. 9, 10, 11, 12) zeigte bei der Anfärbung mit *Sudanschwarz B* sowohl in den Grundierungsschichten als auch in der Malschicht eine positive Reaktion auf trocknende Öle (Abb. 12).

Abb. 6, 7, 8: Malschicht-Probe Nr. 4 (hellgrau über rosa), Querschliff, Normallicht (oben), UV (Mitte), Anfärbung von Proteinen, Ponceau S (unten). Aufbau der Malschicht von unten nach oben: Grundierung (1, 2), Untermalung (3), Vorzeichnung? (4), Malschicht (5, 6), Firnis (7). Fotos: Ulrike Palm, IKR, Akademie der bildenden Künste Wien.

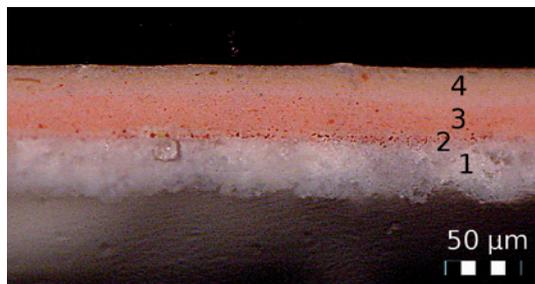
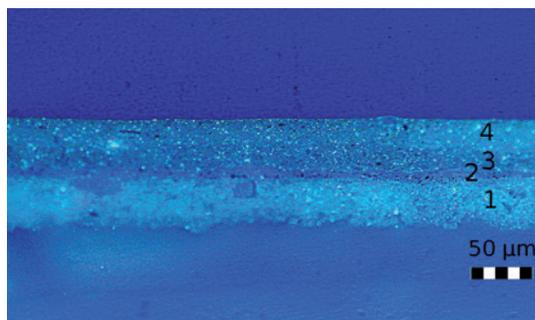
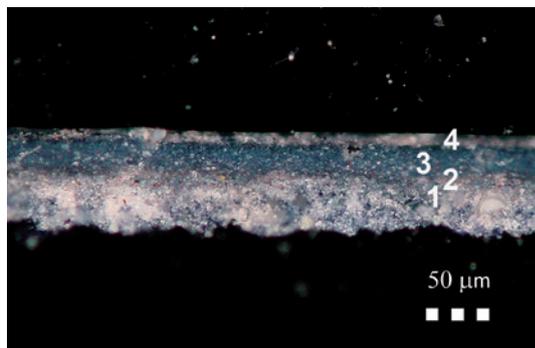
Abb. 10, 11, 12: Malschicht-Probe Nr. 2 (rosa), Querschliff, Normallicht (links), UV (Mitte), Anfärbung von trocknenden Ölen, Sudanschwarz B (rechts). Aufbau der Malschicht von unten nach oben: Grundierung (1), Untermalung (2), Malschicht (3, 4), eine Grundierungsschicht und die Firnissschicht fehlt bzw. ging bei der Probenahme verloren. Fotos: Ulrike Palm, IKR, Akademie der bildenden Künste Wien.

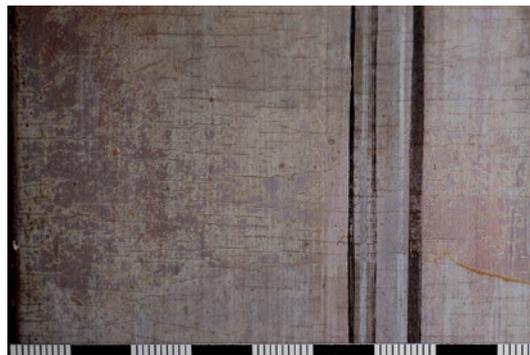
Abb. 14: Oberer linker Bildbereich, Ausschnitt: Ausgeprägte Verluste in der obersten Malschicht erscheinen als dunklere Bereiche. Foto: Ulrike Palm, IKR, Akademie der bildenden Künste Wien.

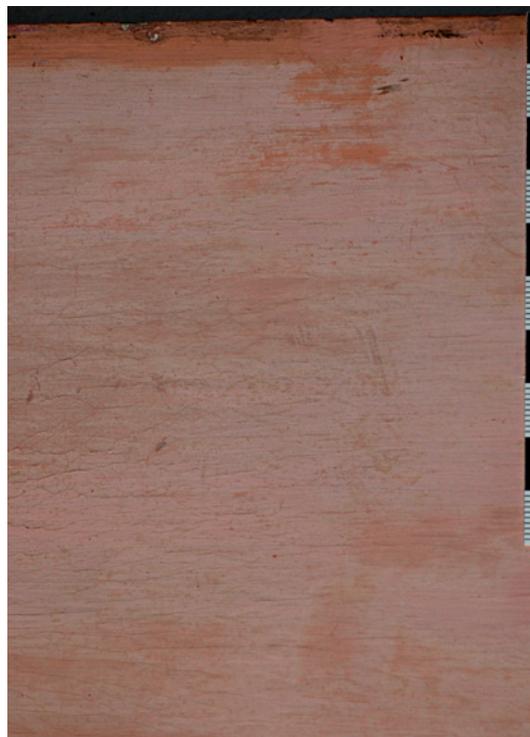
Abb. 15: Oberer rechter Bildbereich (Ausschnitt): Ursprüngliche Farbigkeit im Bereich des Rahmenfalzes; dunkler erscheinen ebenfalls Partien mit Verlust der obersten Malschicht. Foto: Ulrike Palm, IKR, Akademie der bildenden Künste Wien.

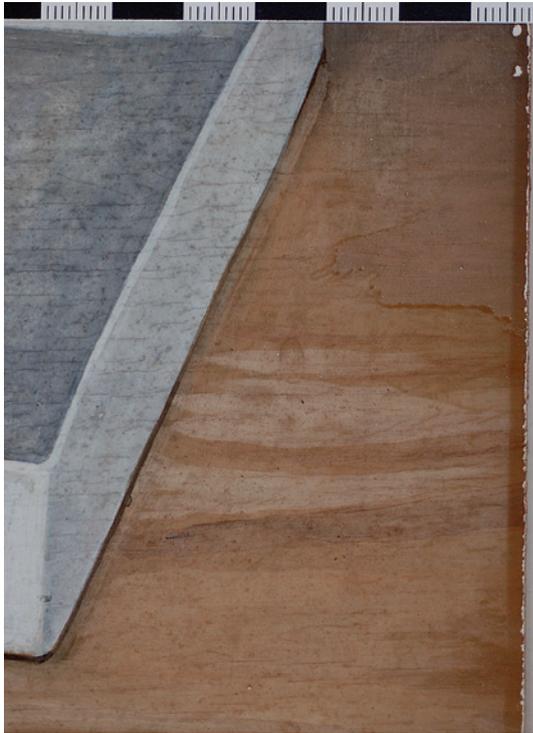
Abb. 16: Rechter unterer Bildbereich (Ausschnitt), auf der rechten Seite: Ursprüngliche dunklere Farbigkeit im Bereich des Rahmenfalzes und ausgebrochene Malschichtkante (Formatveränderung). Foto: Ulrike Palm, IKR, Akademie der bildenden Künste Wien.

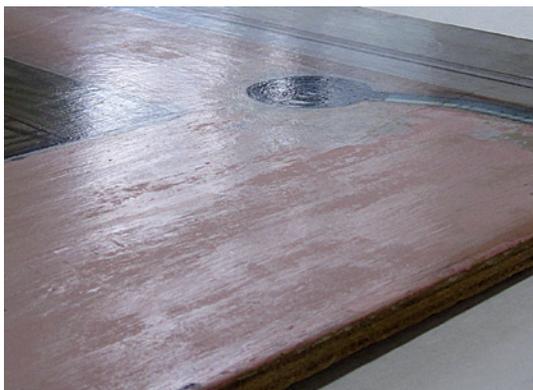
Abb. 17: Detail: Im Gegenlicht sind die Malschichtausbrüche als matte Bereiche zu erkennen. Foto: Ulrike Palm, IKR, Akademie der bildenden Künste Wien.

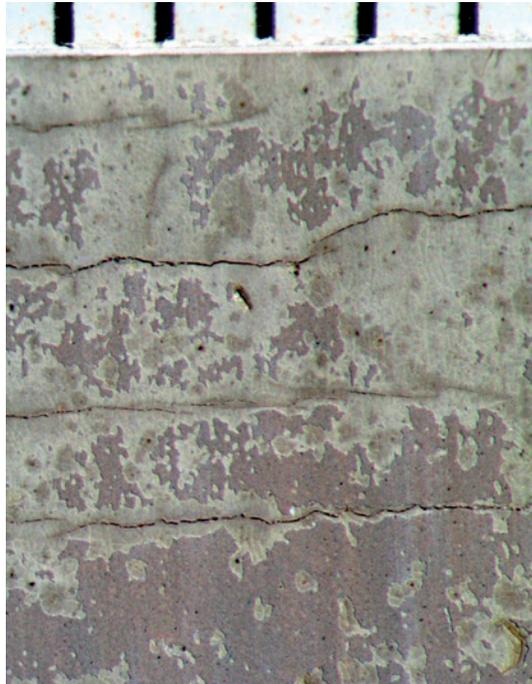
Abb. 18: Oberer linker Bildausschnitt (Mikroskop-Foto): Oberste Malschicht (heller) kleinteilig ausgebrochen. Foto: Ulrike Palm, IKR, Akademie der bildenden Künste Wien.

Unter dem Stereomikroskop ist die Ausprägung eines feinen Craquelénetzes zu erkennen (Abb. 18). Sowohl der Zusammenhalt der obersten Malschicht als auch die Haftung auf der darunterliegenden Malschicht wirken vermindert.

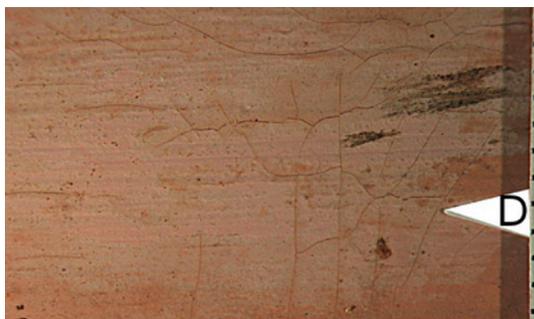
Abb. 19: Probeffläche für die Regeneration mit Lösungsmitteldampf, Vorzustand. Foto: Ulrike Palm, IKR, Akademie der bildenden Künste Wien.

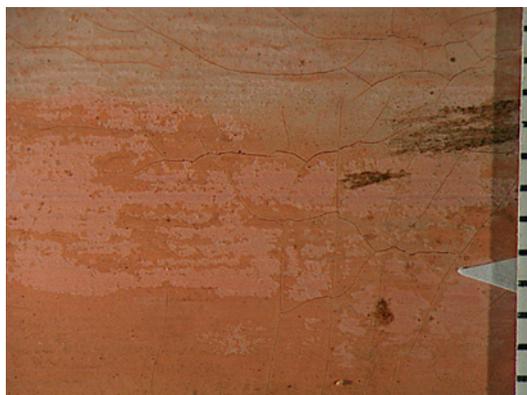
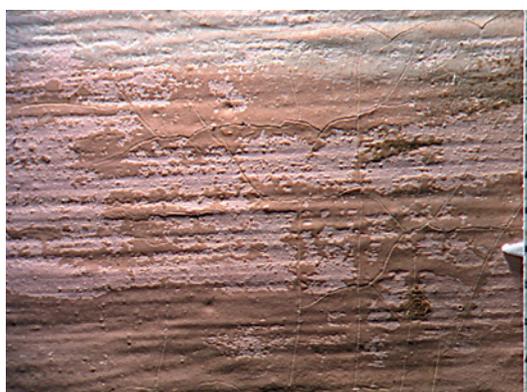
Abb. 21, 22: Probeffläche nach 15-minütigem Bedampfen mit DMF (gleicher Bildausschnitt: oben Aufflicht, unten Streiflicht). Fotos: Ulrike Palm, IKR, Akademie der bildenden Künste Wien.

Doch auch wenn der Einsatz von DMF die oberste Malschicht regenerieren kann, so ist das Ergebnis optisch nicht unproblematisch: Die oberste Malschicht erscheint nun deutlich dunkler und hebt sich von der darunterliegenden helleren Malschicht, die in mehreren Bereichen durch den Verlust bzw. das Abplatzen der obersten Malschicht frei liegt, deutlich ab. Dadurch entsteht ein fleckiger, unruhiger Oberflächencharakter (Abb. 21, 22). Dies widerspricht vermutlich der künstlerischen Intention Wackers, der mit seiner

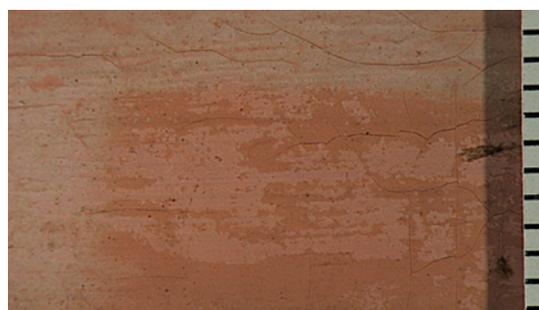
Abb. 20: Probeffläche nach 15-minütigem Bedampfen mit DMF. Foto: Ulrike Palm, IKR, Akademie der bildenden Künste Wien.
