# Die Generalsanierung der Naturdenkmäler im Linzer Stadtgebiet

AR Wieland  
MITTMANNsGRUBER  
Oberöstr. Naturschutzbund  
Landstraße 31 (Ursulinenhof)  
A-4010 Linz

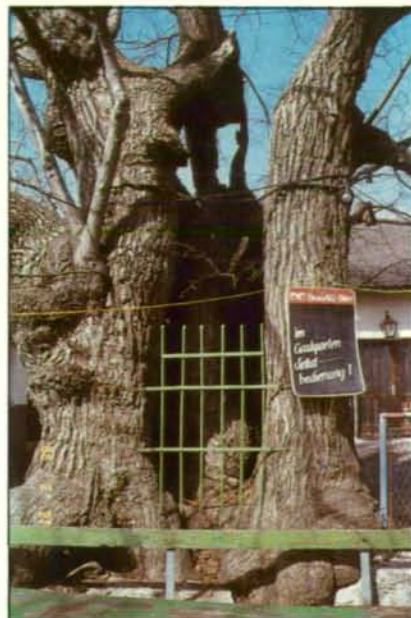
Am schwersten geschädigt war die „Tausendjährige Linde“ in St. Magdalena, die sich im Gastgarten des Gasthauses „Zur Linde“, Pferdebahnpromenade 5, befindet. Dieses mächtige Naturdenkmal mit einem Stammumfang von 7,35 m und einem Durchmesser von zirka 2,5 m ist sicherlich der älteste und zugleich bekannteste Baum von Linz. Laut Aussagen der Besitzer des Gasthauses hat ein Sturm um die Jahrhundertwende die mächtige Krone der Sommerlinde (*Tilia platyphyllos*) abgebrochen. In den folgenden Jahrzehnten trieb der Baum aber wieder kräftig aus, bildete neue Äste und besitzt heute abermals eine dichte Laubkrone. Trotz der ungebrochenen Vitalität des Baumes wurde die ehemalige Wuchshöhe jedoch nicht mehr erreicht.

Abb. 1: ND Nr. 76 – „Tausendjährige Linde“ (*Tilia platyphyllos*) in St. Magdalena vor der Sanierung (Aufn.: März 1986).

Eingewachsene Seilverspannungen und Elektroleitungen, Holzfäulnis im Grobgeäst und besonders am Schaft des Baumes, die unsachgemäße Entfernung von Ästen und das Zuspaltieren des Wurzelraumes fast bis zum Wurzelhals erforderten dringend eine Generalsanierung. Folgen-

- \* Entfernen von Totholz im Kronenbereich,
- \* Ausfräsen von abgestorbenem Holz im Stamm- und Astbereich,
- \* Versiegelung aller offenen Oberflächen mit plastischer Rinde,
- \* Entlastungsschnitt für stabilen Statikausgleich,
- \* Sicherung der gefährdeten Kronenteile mittels Baumanker,
- \* Entfernung der elektrischen Installation, Ausfräsen der Schraublöcher und Versiegelung,
- \* Wiederanbringung der Kabel und Halterungen für Gastgartenbeleuchtung,
- \* Abschräumen eines Teils der Betonmauer und der Asphaltdecke im Bereich des Wurzelhalses,

- \* Herstellung eines Bordes aus Granitsteinen,
- \* Verbesserung des Bodenaufbaues und Einbringen von zwei Belüftungs-/Bewässerungsrohren und
- \* Montage eines Eisengitters zwecks Abdeckung eines zirka 70 Zentimeter breiten Spaltes an der Südseite des Baumschaftes.

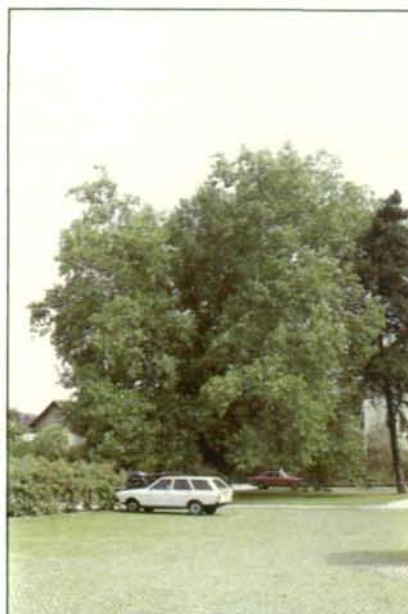
Die vor Jahren viel zu spät entfernte erste Konstruktion zur Sicherung der Krone, welche ohne Unterlage um die Hauptäste gelegt wurde, war an mehreren Stellen so stark in das Platanenholz eingewachsen, daß ein Hauptleitast regelrecht „stranguliert“ wurde und im Zuge der nunmehrigen

Abb. 2: ND Nr. 73 – Platane (*Platanus acerifolia*) im Bereich des ORF-Gebäudes (Aufn.: Aug. 1986).

Die zweite Verspannung, die zirka einen Meter oberhalb der alten angebracht wurde, bestand ebenfalls aus Bandeisen mit Spannschlössern. Den astumfassenden Bändern waren zirka sechs Zentimeter starke Eichenholz-Bohlenstücke untergelegt, welche aber im Laufe der Zeit wiederum in die Äste eingewachsen waren.

Als Folge dieser unsachgemäßen Behandlung zeigte der Baum an mehreren Stellen deutliche Dürreschäden. Auch der Borkenkäfer hat bereits versucht, im Baum Fuß zu fassen, wie die Spechtlöcher im Bereich der Ringwunden beweisen.

Zuerst wurde das Totholz im Kronenbereich entfernt, die Aststummeln nachgeschnitten, das Kroneninnere ausgelichtet sowie die alte Eisenkonstruktion abmontiert. Da der Hauptast, wie bereits erwähnt, abgestorben war, mußte dieser abgeschnitten werden. Dies hatte zur Folge, daß man die alte Verspannung nicht mehr verwenden konnte und daher eine völlig neue Konstruktion anfertigte und montierte. Die Druck- und Ringwunden sowie das abgestorbene Holz im Stamm- und Astbereich wurden ausgefräst, desinfiziert und mit plastischem Holz oder Rinde verschlossen. Nach dem Entfernen der Betonplombe fräste man die Faulstellen im Stamm ebenfalls

heraus, versiegelte die Innenwände mit Wund- bzw. Lac-Balsam und bohrte schließlich am unteren Ende des Stammes Löcher, damit das Wasser, das sich eventuell im Inneren des Baumes ansammelt, herausfließen kann. Zuletzt wurde, so wie bei allen anderen Bäumen, der Boden mit Bakterienpräparaten gedüngt und verbessert. Belüftungs-/Bewässerungsrohre eingebaut und Komposterde aufgebracht.

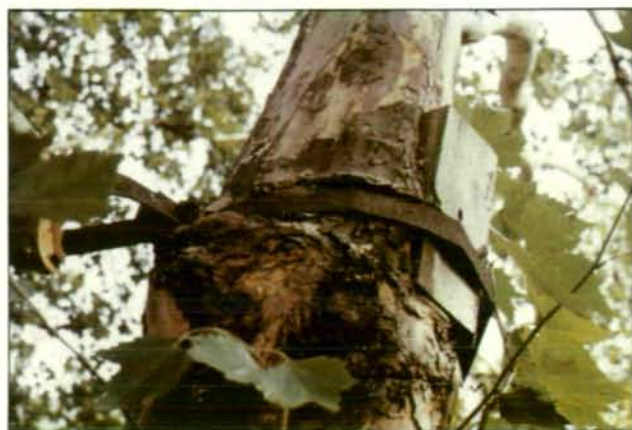
Abb. 3: Viel zu spät entfernte Verspannungen wuchsen in das Holz der Platane ein und fügten dem Baum schwere Schäden zu.

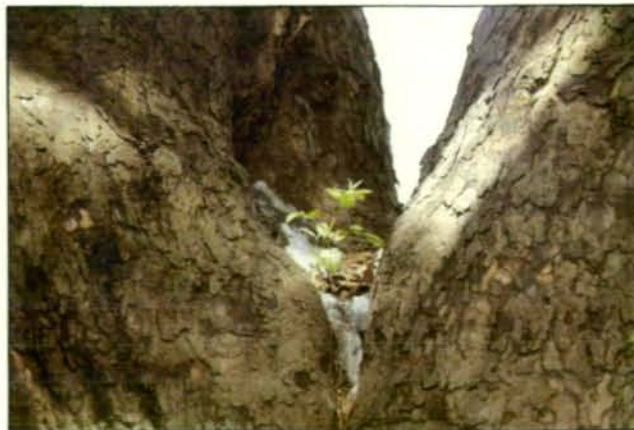
Abb. 4: Die Entfernung der Betonplombe scheint kein Problem zu werden. Abbildungen 1 – 12 vom Verfasser.

Vergangenheit zum Vorschein, die allgemein für große Überraschung und Staunen sorgte. Am oberen Ende des Stammes befand sich in der Gabel der beiden Hauptäste eine kleine Betonplombe, die sich augenscheinlich bereits von ihrer Unterlage gelöst hatte und von einem daumendicken Hollunder unterwachsen war. Das Abschräumen des Betons schien kein Problem, ebenso die

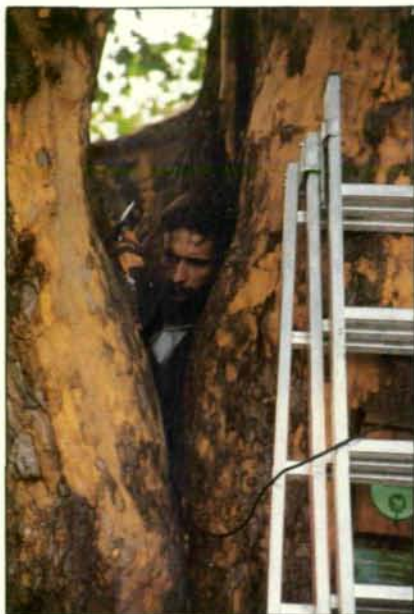
Abb. 5: Nach und nach stellte sich das Ausmaß der Plombe heraus. Der ganze Stamm war mit Beton aufgefüllt.

Herstellung eines erforderlichen Wasserabflusses. Wie überrascht war man jedoch, als sich während der Stemmarbeiten nach und nach das wahre Ausmaß der Plombe herausstellte. Der ganze Stamm war mit Beton aufgefüllt! Ein Mann der Fa. Arjobas war eine ganze Woche damit beschäftigt, die Betonfüllung zu entfernen. Fünfundzwanzig (!) Schiebetruhen voll Schutt mußten weggebracht werden.

Löcher in Bäumen, Verletzungen oder sonstige Vertiefungen waren bis vor kurzem in der Regel mit Beton aufgefüllt und verschlossen worden. Inzwischen erkannte man aber die gravierenden Nachteile dieser Methode. Es hat sich herausgestellt, daß die Füllungen oft locker werden und Wasser zwischen die Betonplomben und das Holz eindringt. Da dieses Wasser kaum verdunstet und das Loch daher nie austrocknen kann, beginnt mit der Zeit das Holz unbemerkt zu vermorschen. Nach Jahren kann so ein „sanierter“ Baum plötzlich umfallen.

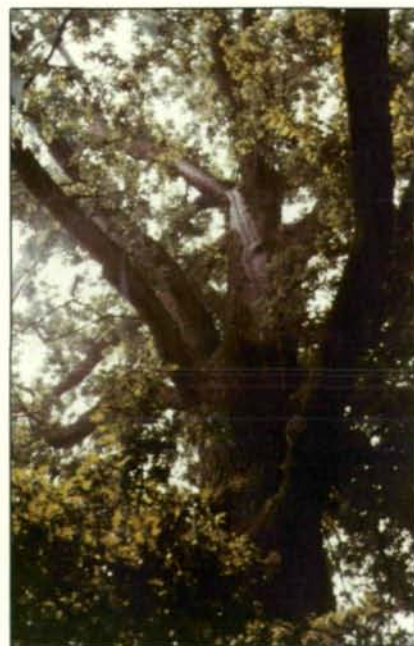
Abb. 7: ND Nr. 67 – Stieleiche (*Quercus robur*) an der Derfflingerstraße. Deutlich sichtbar der durch einen Blitzschlag verursachte Rindenriß.

Die **Sanierung** der Stieleiche (*Quercus robur*) war durch ein mehr als zehn Jahre zurückliegendes Naturereignis dringend geboten. Ein Blitz hatte in den Baum eingeschlagen und verursachte von der Spitze bis zum Boden einen durchschnittlich 20 bis 30 Zentimeter breiten Rindenriß, welcher bereits zur Eingangspforte für holzerstörende Pilze und Schädlinge wurde. Durch einen vor Jahren erfolgten Kronenschnitt waren ebenfalls Schäden herbeigeführt worden, weil man damals die Schnittflächen nicht wundversorgte. Die Aststummel trockneten aus oder begannen zu morsche und wurden ebenfalls Anziehungspunkt für Schadinsekten.

Während der Arbeiten stellte sich heraus, daß vor längerer Zeit der Wurzelraum des Baumes aufgeschüttet worden war. Man fuhr damals mit Schwerfahrzeugen viel zu nahe am Baum vorbei und beschädigte dabei den Wurzelhals erheblich. Nachdem auch diese Schäden behoben waren, wurden hier gleichfalls drei Belüftungs-/Bewässerungsrohre eingebaut und der Bodenaufbau verbessert.

Für das Auslichten der Krone, das Entfernen der dünnen Äste und das Nachschneiden der Aststummel war wiederum eine Hebebühne erforderlich, deren Einsatz abermals sehr hohe Kosten verursachte. Der Blitzschaden wurde teilweise ausgeschnitten, morsches Holz herausgemeißelt und die lange Wunde mit Lac-Balsam mehrmals versiegelt. An einigen Stellen baute man Saftstromüberbrückungen ein.

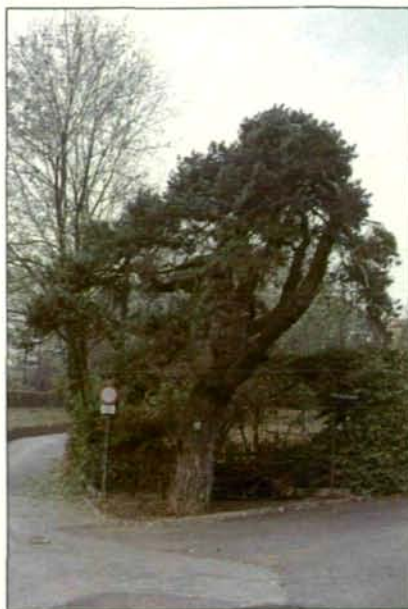
Abb. 8: ND Nr. 70 – Schirmföhre (*Pinus silvestris*) an der Kreuzung Schablederweg/Oberladtstraße. Die Sanierung ist bis auf die bodenbiologischen Maßnahmen abgeschlossen.

Schäden im Schaft- und Kronenbereich, unversorgte Aststummel, tote Äste und vor allem die schlechten Bodenverhältnisse erforderten eine ehestmögliche Sanierung der Rotföhre (*Pinus silvestris*). Die **Gesamtkosten** der erforderlichen Maßnahmen waren trotz hoher Aufwendungen für die Bodenverbesserung mit **6300 Schilling** (laut Angebot) verhältnismäßig gering und jederzeit vertretbar.

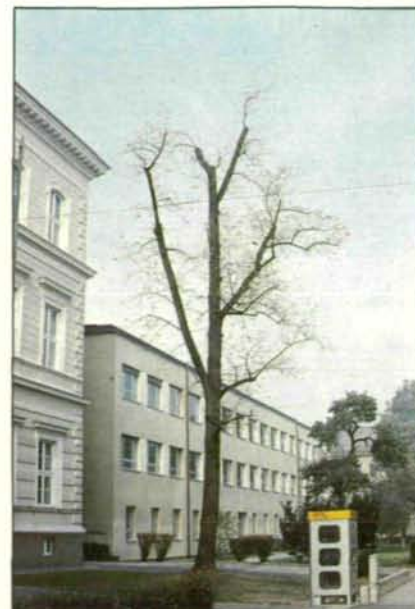
Besonders der ebenfalls 1975 unter Naturschutz gestellte Tulpenbaum (*Liriodendron tulipifera*) war durch Baumaßnahmen am Gebäude sowie durch unzulängliche und unsachgemäße Pflegemaßnahmen schwer geschädigt. Stark gekürzte Leitäste, ausgebrochene Astringe und nicht versorgte Rindenverletzungen und Aststummel bewirkten, daß der Baum auszutrocknen begann und bereits Nottriebe bildete („Besenef-

Abb. 9: ND Nr. 81 – Tulpenbaum (*Liriodendron tulipifera*) vor dem BORG, Honauerstraße 24, nach der dendrologischen Sanierung (Aufn.: Ende Oktober 1986).

fekt“). Auch der Boden im Traufenbereich war zum Teil stark verdichtet und mußte ausgewechselt werden.

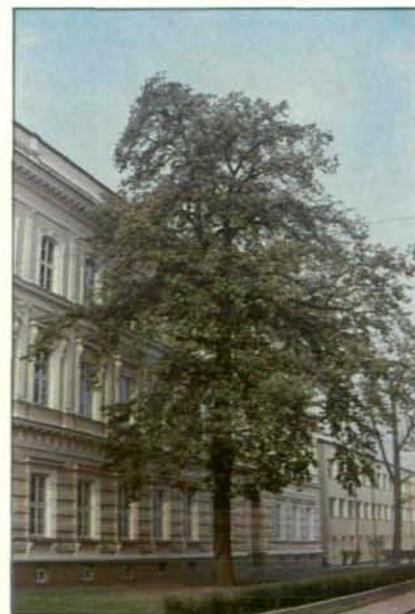
Die Stiel- oder Sommerliche (*Quercus robur*), unter Schutz gestellt im Jahr 1985, war zwar gesund und kräftig, der Kronenbereich wies aber einen hohen Totholzanteil auf, dessen Entfernung aus Gründen der Sicherheit dringend notwendig war.

Abb. 10: ND Nr. 288 – Stieleiche (*Quercus robur*) vor dem BORG, Honauerstraße 24 (Aufnahme: Oktober 1986).

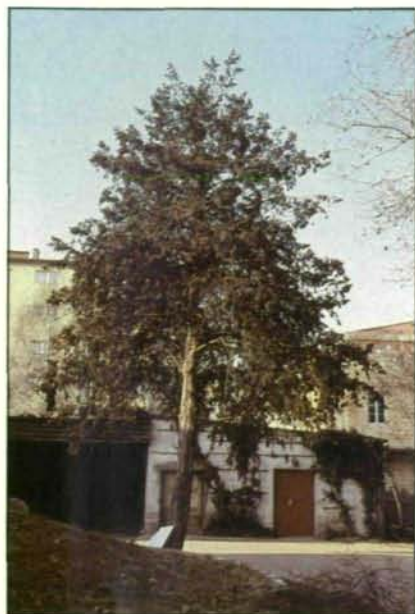
Abb. 11: ND Nr. 187 – Eibe (*Taxus baccata*) im Bereich Huemerstraße 4 vor der Sanierung (Aufnahme: März 1986).

Entfernung zahlreicher abgestorbener Äste dringend geboten, um in naher Zukunft ein Sicherheitsrisiko auszuschließen. Während der Arbeiten entdeckte man im Kronen- bzw. Wipfelbereich mehrere Sturmschäden, die ebenfalls behoben werden mußten. Die Gesamtkosten betrugen 5800 Schilling.

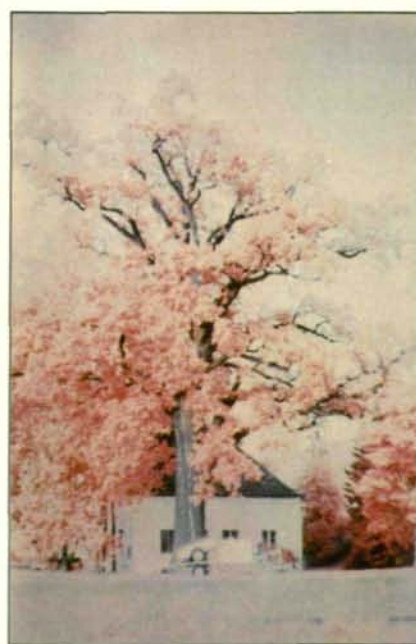
Abb. 13: „Prielmayreiche“. Mit Hilfe der Infrarot-Falschfarben-Fotografie wurde die Vitalität des Baumes überprüft.

Mit dieser Methode ist es möglich, rasch und preiswert den Gesundheitszustand von Einzelbäumen (Abb. 13) oder Pflanzenbeständen festzustellen. Wie funktioniert diese Kontrollmaßnahme: Vitale Pflanzenzellen mit hohem Zelldruck reflektieren einfallendes Licht im Infrarotbereich wesentlich stärker als im sichtbaren Licht. Mit zunehmender Schädigung verliert die Pflanze auch ihre Fähigkeit, Infrarotstrahlung zu reflektieren.
