Aktuelle Entwicklung beim Vogelschutz an Mittelspannungsmasten am Beispiel des Hochsauerlandkreises

von Martin Lindner

Beispiele für untaugliche Vogelschutzmaßnahmen an Mittelspannungsmasten

von Stefan Brücher

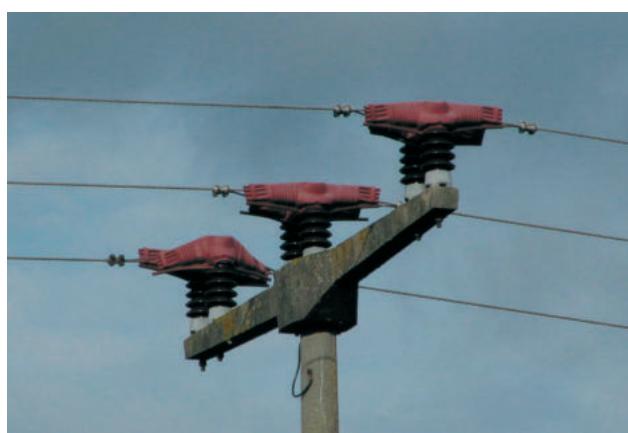
Abb. 2: Utauglich: Verkürzte Abdeckhauben. Hauben müssen mind. 130 cm lang sein.

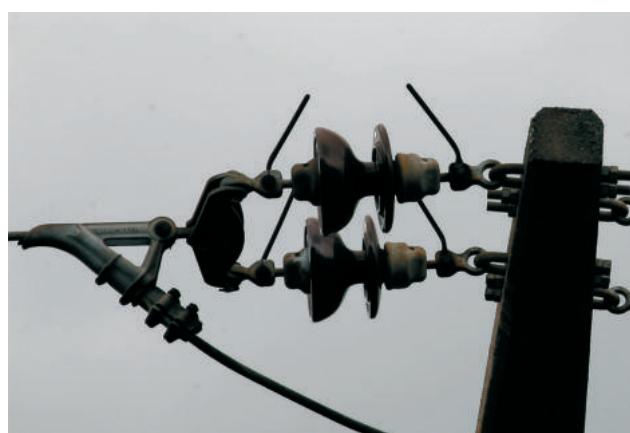
Abb. 3: Utauglich: Blitzhörner
