ZUM ÖKO-MORPHOLOGISCHEN GEWÄSSER-ZUSTAND EINIGER BÄCHE UND FLÜSSE IM UNTEREN TRAUNTAL

MICHAEL STRAUCH

Sämtliche Fließgewässer der Gemeinden Traun, Pucking und Hörsching wurden 1991 nach der Methode, die von Dr. W. Werth (Linz) entwickelt wurde, kartiert und bewertet.

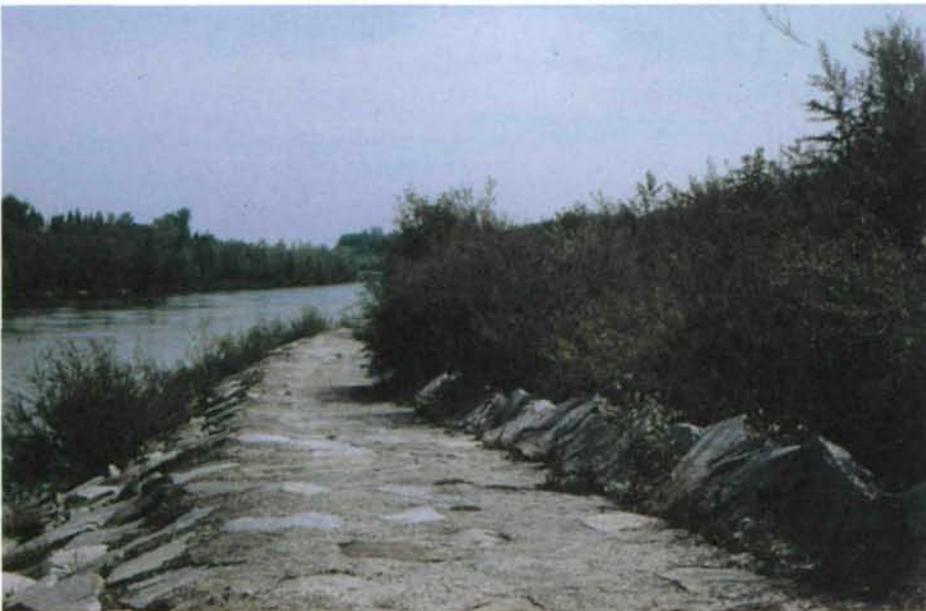
Abb. 33: Die Traun unterhalb des Kraftwerkes Pucking befindet sich in einem schlechten Zustand. Während sie oberhalb des Kraftwerkes infolge des geringen Gehölzaufkommens an den gesicherten Uferböschungen nur der Zustandsklasse 3-4 zugeordnet werden konnte, verbessert sich die Situation unterhalb des Kraftwerkes auf Zustandsklasse 3 durch den dichter ausgebildeten, weidenreichen Ufergehölzstreifen.

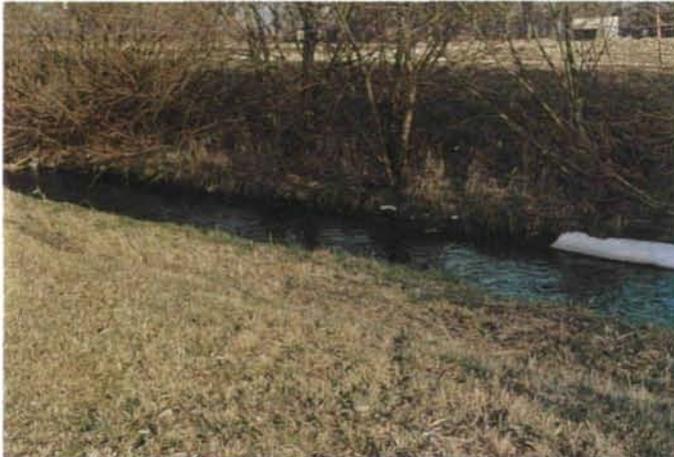
Abb. 34: Der Weyer-Bach in der Nähe der Autobahn A8. Beiderseits fallen einheitliche trapezförmige Böschungen zum Ufer ab. Grund für die etwas bessere Bewertung des linken Ufers ist der höhere Gehölzanteil (Zustandklasse 2-3). Rechtsufrig fehlen die Gehölze – Zustandklasse 3.

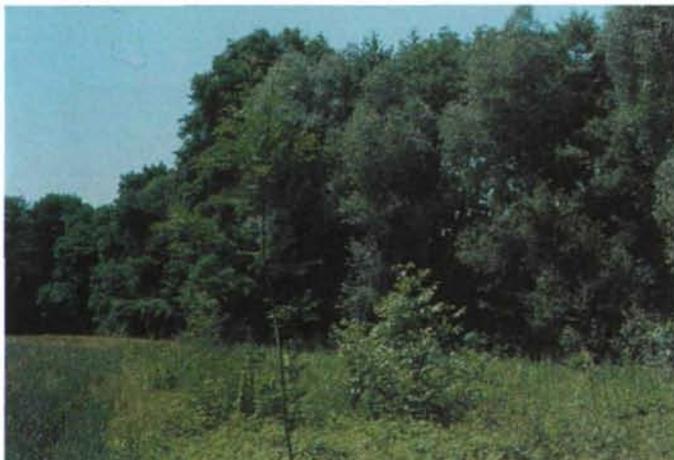
Abb. 35: Auf nur wenigen Meter breiten Uferbegleitstreifen können sich bereits üppige Gehölzbestände entwickeln, die dem Gewässer zu einer besonders naturnahen Gesamtstruktur verhelfen, weil hierdurch auch der Nutzungsdruck auf die Uferböschungen und der Wasser-Land-Verzahnungsbereich stark reduziert wird. Im Bild unten, der Welser Mühlbach bei Rutzing.
