Optimierung von Fledermauswinterquartieren in Ostdeutschland (2001-2006)*

Erfahrungsbericht von EuroNatur zum Entwicklungs- und Erprobungsvorhaben

Von MATTHIAS MEISSNER, Berlin

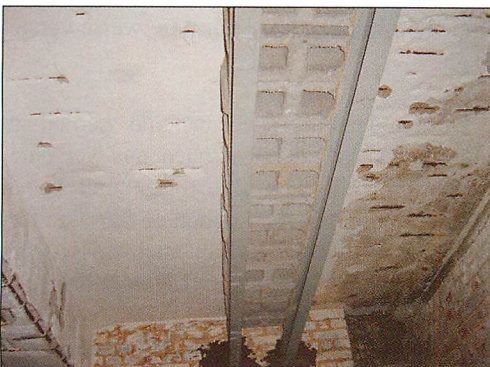
Abb. 1. Großkammersteine auf Doppel-T-Trägern.

Auch das Auflegen solcher Steine auf Rohre oder T-Träger kam als Alternative in Frage, und zwar vorrangig dann, wenn die Schwerlastanker in der Decke keinen Halt fanden. Eine solche Montage bot sich z. B. bei Decken mit so genannten Preußischen Kappen an – dies sind Ziegelstein-Hohldecken in gewölbeähnlicher Bauweise mit T-Trägern als Auflage. Hier verankerten die Bauarbeiter die Hohlblocksteine entweder an den Wänden oder legten sie auf eine wandseitig montierte Vorrichtung (Abb. 1, 2).

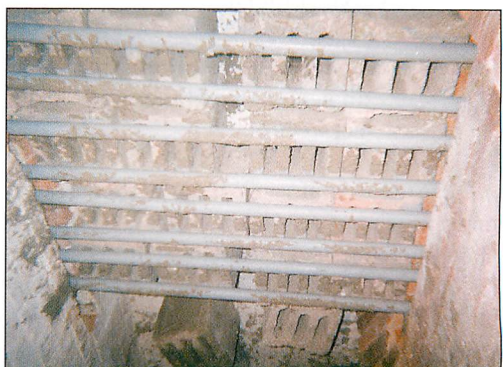
Abb. 2. Anbringen von Großkammersteinen auf Stahlrohren, die auf dem Bunkerwand-Sims liegen.

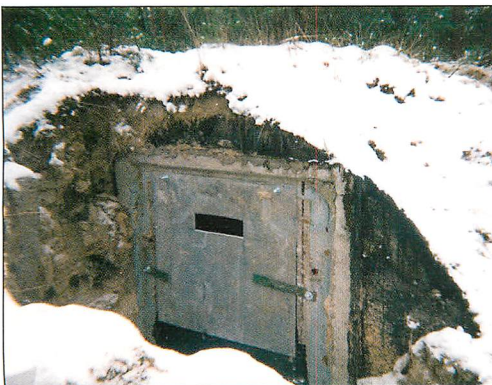
Abb. 11. Bunker in Neudorf/Spree (Sachsen). Die Türen wurden mit dem Rahmen verschraubt, die Eingangsbereiche anschließend mit Sand verfüllt.

material (Abb. 11, 12), um das Herausreißen der Türen mit Seilen oder Ketten langfristig zu erschweren.

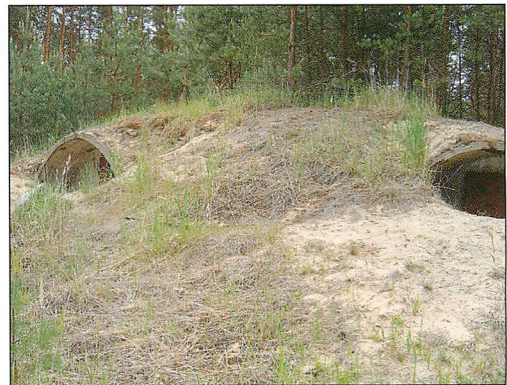
Abb. 12. Ehemaliger Schießplatz Tauer (Sachsen). Bunkertüren dauerhaft verschlossen und anschließend verfüllt.

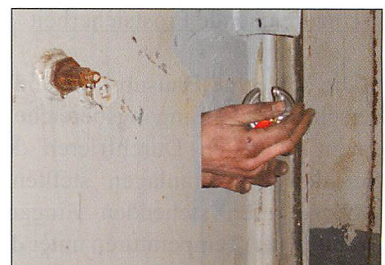
Abb. 20. Schloss am Bunker Spechtshausen-Mechlow. Hier wurde im Herbst 2006 die gesamte Türverankerung von Unbekannten herausgerissen..

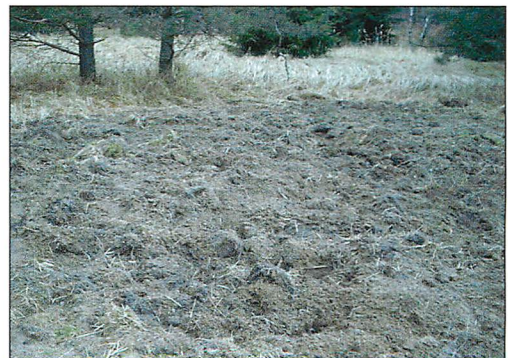
Abb. 24. Bunker Spechthausen-Mechlow: Erdbedeckung nach Einbau der Bewässerung.

Gute Beispiele für derart frostgesicherte Objekte sind u. a. die Bunkeranlagen bei Neudorf an der Spree sowie die Bunker Spechthausen-Mechlow (Abb. 24) und wiederum der Hubschrauberlandeplatz in Bernau. Zudem erfolgte hier die Installation von Regenauffang- und Befeuchtungssystemen.

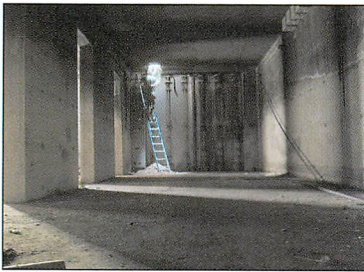
Abb. 31. Vor der Optimierung: Bunker staubtrocken.

Um die Luftfeuchtigkeit zu erhöhen, wurden selbstständig arbeitende Befeuchtungssysteme eingebaut, die das Regenwasser sammeln und in das jeweilige Quartier leiten (Abb. 31-35). Diese Maßnahmen führten an den verschiedenen Objekten zu unterschiedlichen Erfolgen. So stellten wir bei Nachkontrollen fest, dass die Regenauffangsysteme nicht ausreichend Wasser lieferten. Gründe hierfür sehen wir in den ungleichen Niederschlagsmengen an den einzelnen Standorten, dem verbauten Substrat (Sand oder Mutterboden), der Vegetation und dem Gefälle.

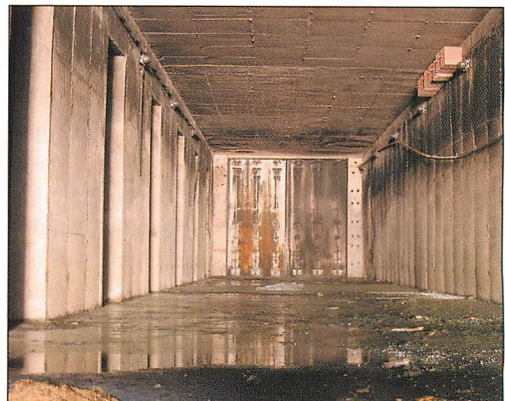
Abb. 35. Bunker im ersten Winter nach der Optimierung (nass!).

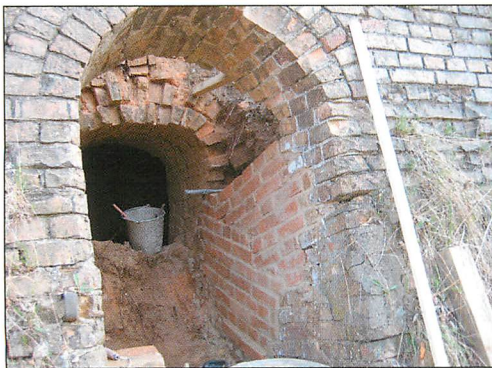
Abb. 38. Ringofen Schiffmühle: Eingestürzte Gewölbeteile und Öffnungen – Durchfrieren des Quartiers und Gefahr für die Quartierbetreuer.

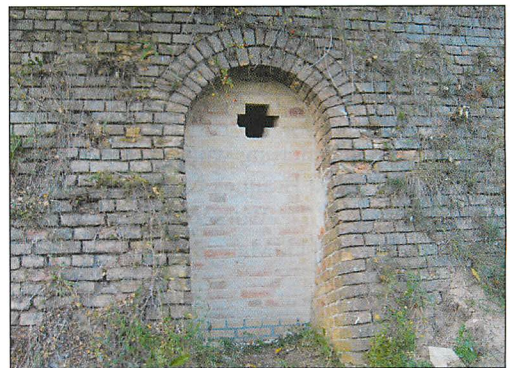
Abb. 39. Ringofen Schiffmühle: Vermauerte Öffnung als Frostsicherung und zur Erhöhung der Stabilität der Außenbereiche.

Die Winterzählungen ergaben bisher, dass nach den Optimierungsarbeiten keine Mopsfledermaus mehr im Quartier überwintert hat, was ein Indiz für eine sehr konsequente Frostsicherung sein kann. Zusätzlich zum vorherigen Artenspektrum konnte nach den Arbeiten das Braune Langohr nachgewiesen werden. Dieser Nachweis, kombiniert mit dem Anstieg der Individuen bei anderen Arten, belegt eine gute Frostsicherung, die durch das Zumauern der Öffnungen erreicht wurde.

Die hohen Ausgaben bei diesem Objekt stehen zur Zeit jedoch nicht im Verhältnis zur beobachteten Bedeutungszunahme als Fledermauswinterquartier. Grund für die hohen Kosten waren die strengen Denkmalschutzaufgaben. So durften nur spezielle Mörtel und alte Ziegelsteine verwendet werden, deren Beschaffung kostspielig war. Zusätzlich mussten zum Schutz der Tiere vor Eindringlingen und als Frostschutz 18 Türen und Tore vermauert werden. Damit waren hohe Lohnkosten verbunden.

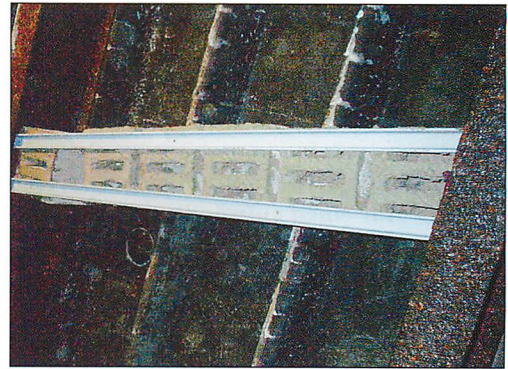
Abb. 41. Bunker Lossow: Abstützung der Decke mit Doppel-T-Trägern und Hohlblocksteinen, die zugleich als Hangplätze dienen.

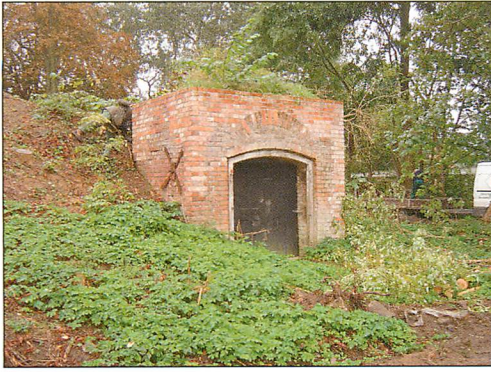
Abb. 42. Bierkeller Greifswald-Eldena: Neu errichteter Eingangsbereich.

Seit den Optimierungsarbeiten kam es zu erneuten Aufbrüchen, die mit technischem Gerät (Trennschleifer) durchgeführt wurden. Daher ist eine Sicherung des Quartiers auch langfristig nicht unproblematisch. Welche Auswirkungen diese Störungen auf das Potenzial des Bunkers haben werden, müssen die zukünftigen Winterzählungen zeigen.

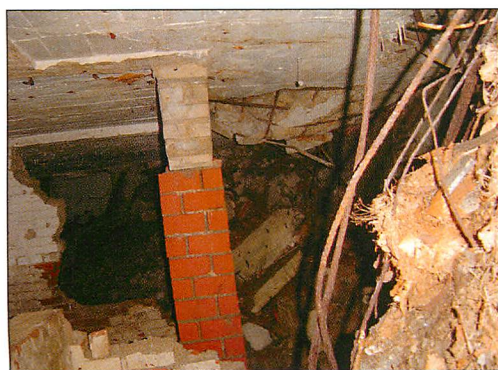
Abb. 46. Bunkerkomplex Saßnitz-Dwasieden: Stützen im Deckenbereich zur Sicherung des Quartiers und als neue Versteckmöglichkeiten.

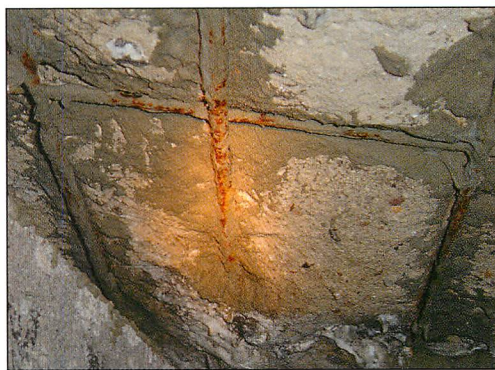
Abb. 47. Bunkerkomplex Saßnitz-Dwasieden: Stahlsanierung – ebenfalls eine Sicherungsmaßnahme.

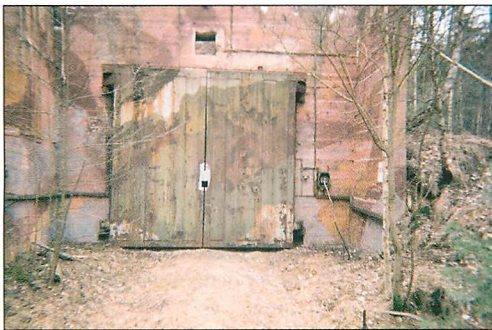
Abb. 50. Raketenbunker Königsbrücker Heide: Außenansicht Bunker II – hinter der hellen Stahlplatte in der Mitte des Tores ist das Schloss verborgen – für Bolzenschneider unzugänglich, wurde die Konstruktion dennoch mit schwerem Gerät aufgebrochen.

Die Maßnahmen wurden fachgerecht durchgeführt. Obwohl Unbefugten das Betreten des Geländes untersagt ist, erfolgten teils Aufbrüche an den Toren, die nachgearbeitet werden mussten. Die Bewässerung hat die Situation in den Bunkern nur unzureichend verbessert, möglicherweise sind Schäden an der Folie durch wühlende Tiere (Wildschweine) dafür verantwortlich (s. hierzu Pkt. 3.3.2). Eine Nutzung der Bunker durch Fledermäuse erfolgte trotz dieser Schwachpunkte. Es war offensichtlich, dass die Fledermäuse alle neu geschaffenen Verstecke gefunden hatten. Trotzdem sollten bei zukünftigen Maßnahmen auch Hohlblocksteine mit kleineren Kammern ge-

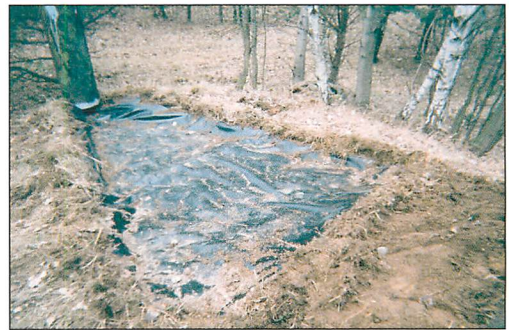
Abb. 51. Raketenbunker Königsbrücker Heide: Folie zur Sammlung von Regenwasser und Einleitung ins Quartier - Luftfeuchteoptimierung.
