Ökologie und Hochwasserschutz Hand in Hand -

Hochwasserschutz an der Krems in Ansfelden -
Teil 2: Baudurchführung und erste Entwicklungen

Dipl.-Ing. Franz SCHANDA
Büro für Landschaftsökologie,
Landschaftsplanung und
Naturschutzplanung
4694 Ohlsdorf, Miglweg 15
office@landschaftsplan.at

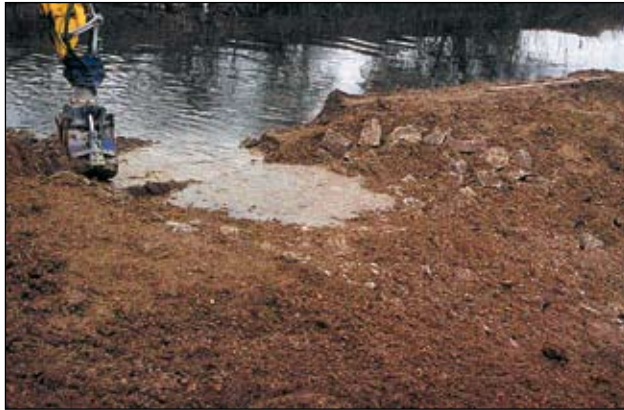
Abb. 2:
Um eine kontrollierte Wasserentnahme aus der Krems vorzunehmen, wurde als Einlaufbauwerk am unteren Ende des linksufrigen Seitengerinnes eine (vorübergehende) Blocksteinrampe mit kleinem Überströmbereich hergestellt ...

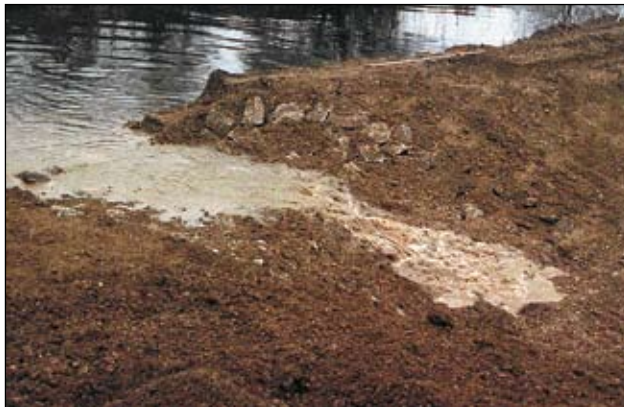
Abb. 3:
und am 19. 12. 2006 durch die Öffnung mit der Flutung dieses Seitengerinnes begonnen.

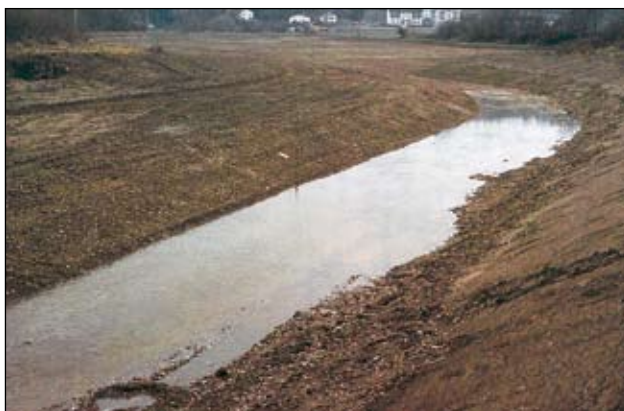
Abb. 4:
Die (kontrollierte) Auffüllung dieses knapp 500 Meter langen und großflächigen Seitengerinnes dauerte etwa einen Monat lang. Blick vom Einströmbereich gerinneaufwärts.

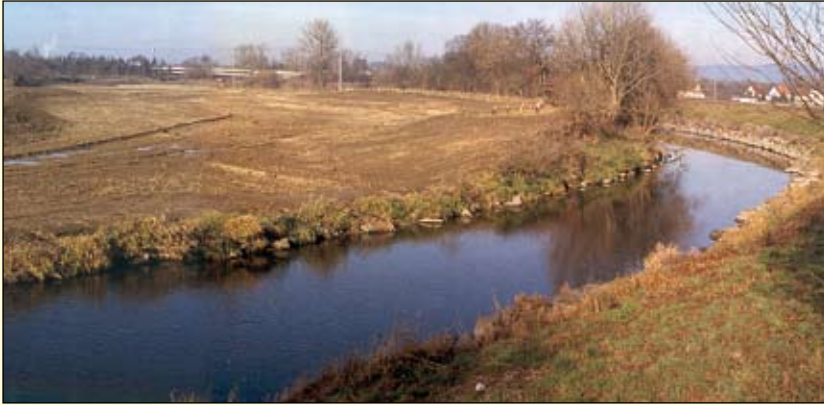
Abb. 5: Zustand am Ende der Erdbauarbeiten vor Flutung des Seitengerinnes. Die Steine der alten Ufersicherung am linken Kremsufer wurden später noch entfernt. Die Einbauten im Kremsbett sind noch nicht erfolgt (14. 12. 2006).

* Ausschwemmung von Feinanteilen im ersten Abschnitt des Einströmbereiches (bis etwa auf Höhe der Mitte der ersten Insel) und Entwicklung einer großflächigen „**Schotterbank**“ (vgl. Abb. 5 und 6)

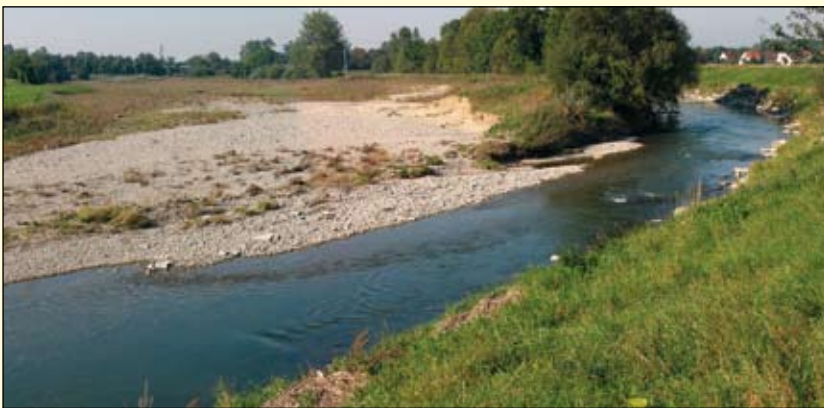
Abb. 6: Zustand etwa 9 Monate nach Herstellung (24. 9. 2007). Besonders auffallend ist die Ablagerung der großen Schotterbank am linken Kremsufer sowie der Böschungsabbruch an der linken Seite der Insel.

* Markante Abtragung im Bereich der (linken) Böschung der 1. Insel und Entwicklung eines offenen **Erd-Steilufers/Uferabbruches mit vorgelagerter Hochwasser-Fließrinne** - auch diese Ufererosion war zu erwarten und ist als gewässertypische

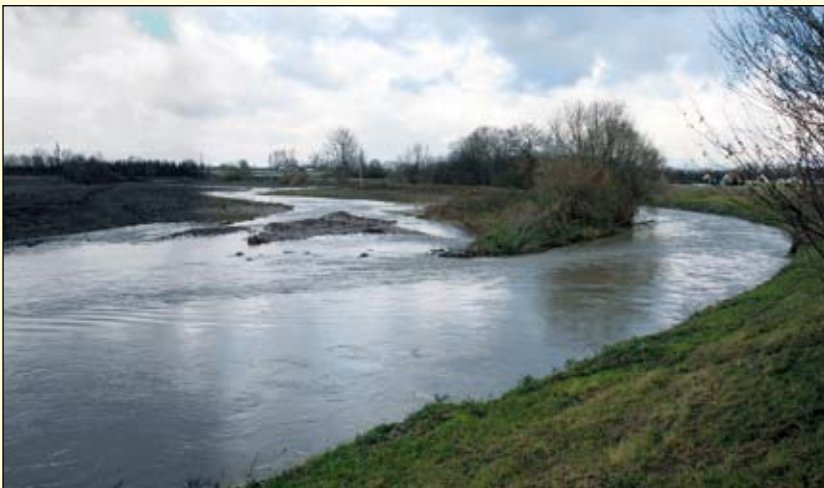
Abb. 7: Ausbildung mehrerer Strömungsrinnen im Einströmbereich der Vorlandabsenkung bei einem kleinen Hochwasser (12. 11. 2007)

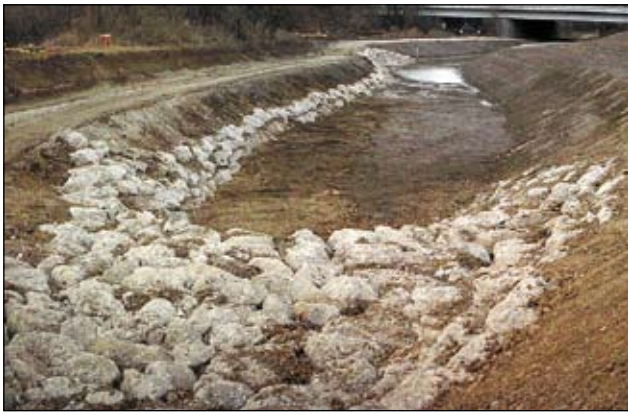
Abb. 8: Abgesehen von den Steinbuhnen in der Krems mussten nur am rechten Seitengerinne zur Sicherung der beiden Einströmbereiche und des Weges Konglomeratsteine verlegt werden. Bauzustand vor Gerinneflutung (3. 2. 2007)

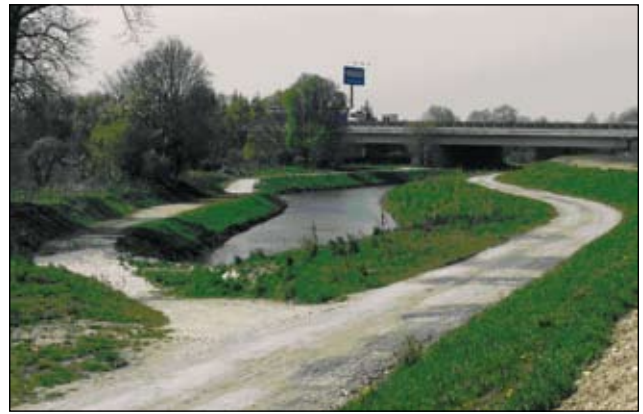
Abb. 9: Blick entlang dem rechtsufrigen Seitengerinne abwärts. Aufgrund der beengten Platzverhältnisse und Fahrwege war hier nur eine eher einförmige Gestaltung und Linienführung möglich (18. 4. 2008).

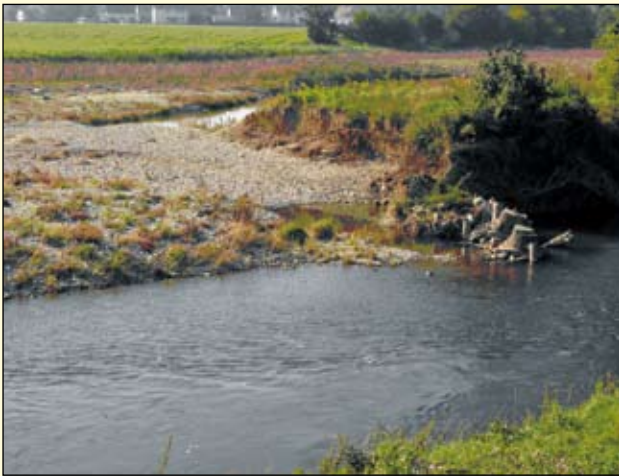
Abb. 12: Der oberste Teil des Seitengerinnes ist bereits völlig mit Schotter verfüllt. Ausbildung des Uferabbruches am Inselanfang mit vorgelagertem Kolk und Strömungsrinne, durch Wurzelstockbuhne am linken Kremsufer mit ausgelöst (24. 9. 2007).

* Entwicklung einer (dem soeben vorher beschriebenen Uferabbruch an der Stirnböschung der großen 2. Insel vorgelagerten) **Hochwasser-Fließrinne vom Kremsbett zum (tieferliegenden) Seitengerinne** mit großem tieferem Kolk im kremsnahen Abschnitt - auch diese Entwicklung wurde durch die Ablenkung des Stromstriches durch die oben angegebene am Kremsufer eingebaute Wurzelstockbühne ausgelöst. Durch die einzelnen kleinen Hochwasserabflüsse wurde diese Fließrinne immer deutlicher bis zum Seitengerinne hin eingetieft, so dass nun bereits auch (geschätzte) hohe Mittelwasserabflüsse zu einem kleinen ständigen Abfluss in das linksufrige Seitengerinne führen. Im Hinblick auf die Frischwasserdotierung des Seitengerinnes ist dies sicherlich als positiv zu werten. Beim Verfasser besteht ja durchaus die (klammheimliche) Hoffnung, dass möglicherweise ein entsprechendes Großhochwasser hier eine deutliche, ständige Seitenarmverbindung oder gar eine Verlagerung des Krems-Hauptlaufes herstellt, und so eventuell die (im Projektentwurf) ursprünglich geplante ständige Dotierung des Seitengerinnes (nun ohne behördliche Projektbewilligung - siehe dazu auch Hinweise im 1. Berichtsteil) natürlich zustande kommt. (vgl. vor allem Abb. 12 bis 15)

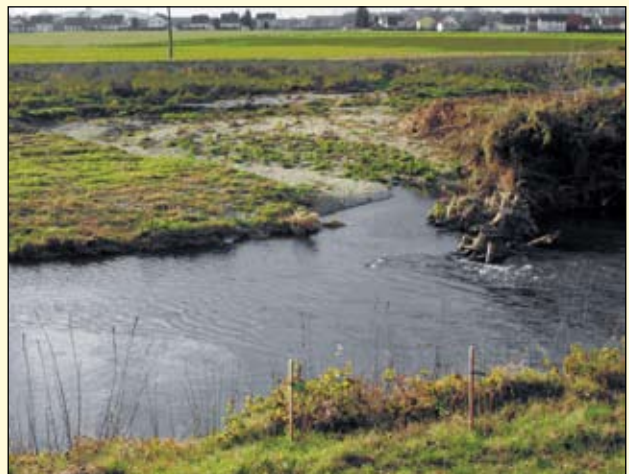
Abb. 15: Die Entwicklung des Uferabbruchs hat sich bereits deutlich verlangsamt, die Strömungsrinne zum Seitengerinne ist deutlich erkennbar; dieses ist noch etwas weiter verlandet. (20. 11. 2008)

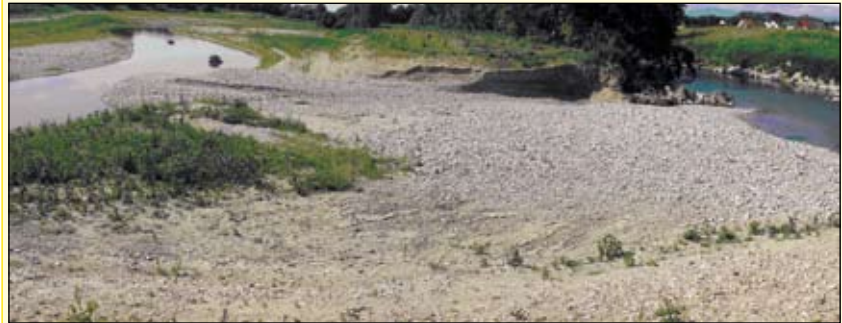
Abb. 17: Neuer Uferabbruch am oberen Ende der 2. Insel, rechts die Krems, links das Seitengerinne (31. 5. 2007)

* Markante Erosion der Stirnböschung der großen 2. Insel an deren oberem Ende und **Entwicklung eines offenen Erd-Steilufers/Uferabbruches** über die gesamte Böschungshöhe - diese Ufererosion wurde vor allem durch die Ablenkung des Stromstriches durch den Einbau der Wurzelstöcke als Bühne am

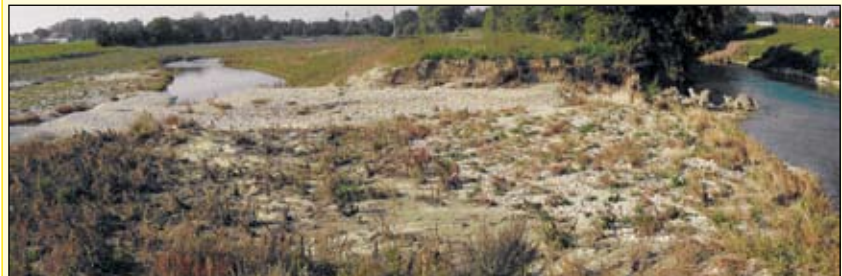
Abb. 18: Uferabbruch erweitert, rechts die Krems; das Seitengerinne ist im obersten Teilstück bereits weitgehend verfüllt (24. 9. 2007)

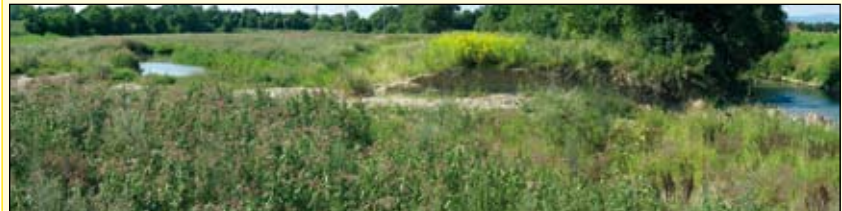
Abb. 19: Die Veränderungen von Uferabbruch und Seitengerinne sind bereits deutlich verlangsamt. Erst richtige Großhochwasserabflüsse werden hier wieder weitere markante Änderungen auslösen (6. 8. 2008).

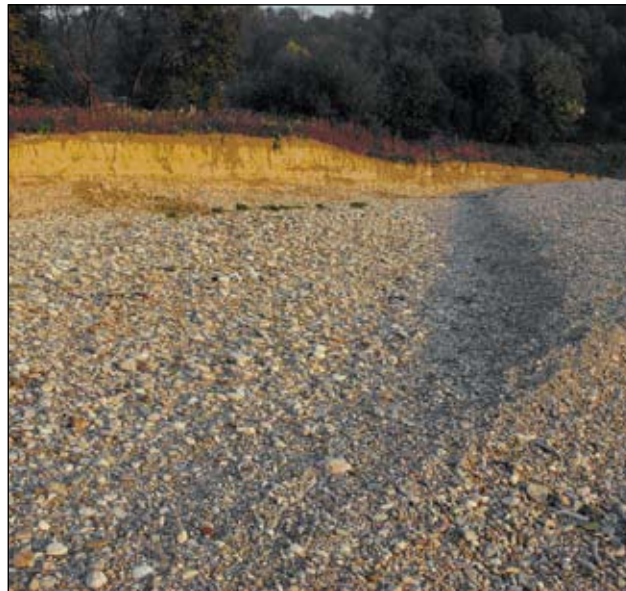
Abb. 20:
In großen Teilen der linksufrigen Geländeabsenkung waren bereits nach wenigen Hochwasserabflüssen deutliche Strömungsrinnen und sehr unterschiedliche Ablagerungen von Feinsand bis Schotter erkennbar. Blick flussauf zur 1. Insel mit dem Uferabbruch und davor Strömungsrinne im Schotter (17. 10. 2007)

Uferstruktur durchaus erwünscht (vgl. Abb. 6 und 7, 20 und 21). Im Falle von weiter und noch stärker zunehmendem Abtrag der Insel wäre unter Umständen durch lokale ingenieurbiologische Maßnahmen (z. B. Weidenflechtwerk) eine Sicherung des angeströmten oberen Inselendes vorzunehmen. Erste Maßnahmen wurden dazu durch die Verpflanzung von Weidensteckhölzern bereits vorgenommen

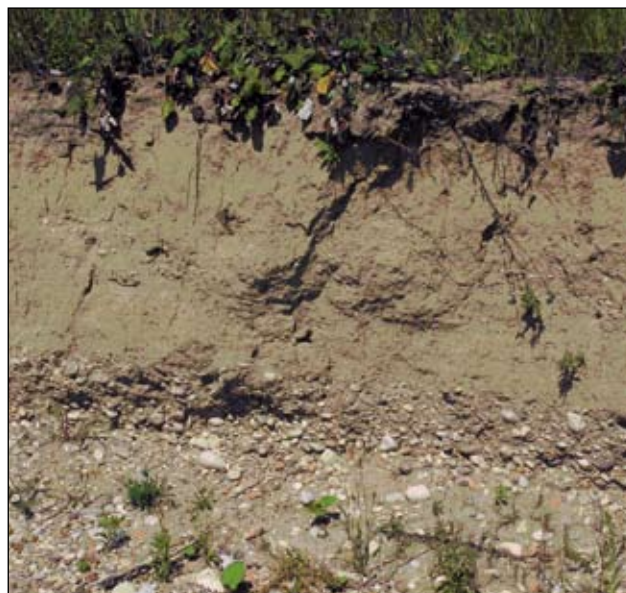
Abb. 21:
Die Ausbildung von Steiluferabbrüchen ist ein wichtiges Strukturelement natürlicher Gewässerufer und bietet Lebensraum für seltene Arten, zum Beispiel für die Anlage von Brutröhren des Eisvogels. Dafür wären auch die an den Inseln entstandenen Uferabbrüche geeignet (1. Insel, 6. 8. 2008).

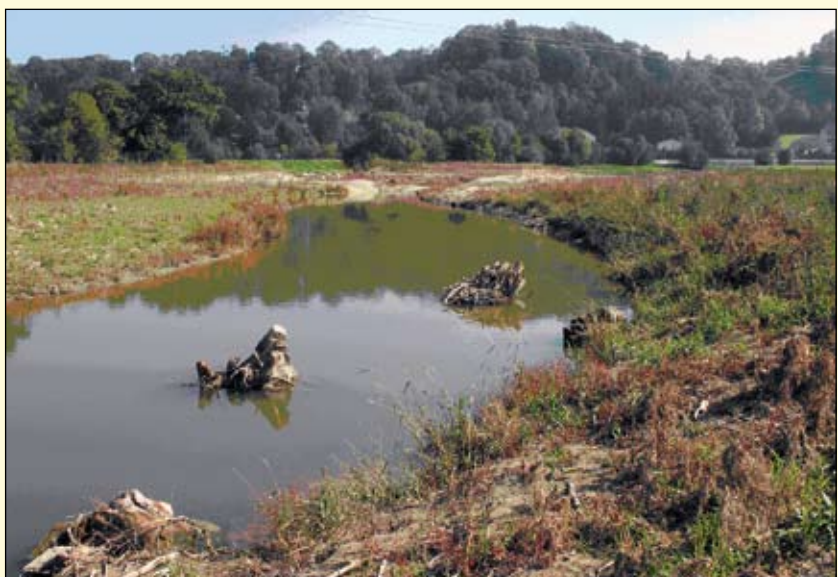
Abb. 24: 9 Monate nach Fertigstellung sind bereits deutliche Veränderungen erkennbar; die Wurzelstöcke wurden vom Hochwasser eingeschwemmt (24. 9. 2007)

Abb. 20, 24, 25). Durch die Ablagerungen wurde das Seitengerinne an einer Stelle beinahe gänzlich bis zur Wasseroberfläche verfüllt und so (bei Normalwasserstand) fast in 2 Teile getrennt; dazwischen bildete sich ein schmales Gerinne im Fein(schlamm)sediment aus.

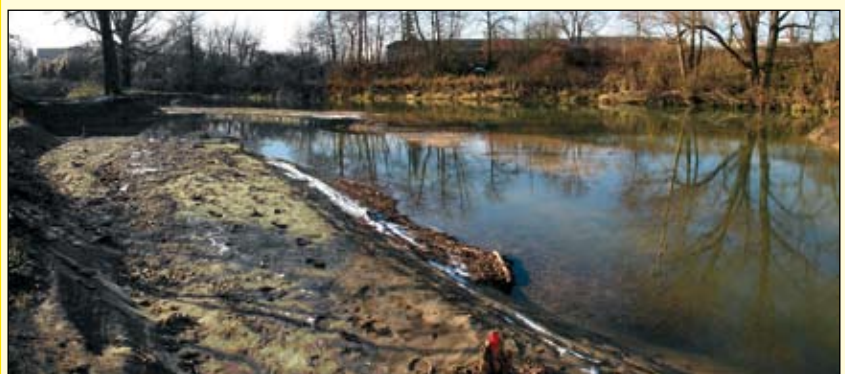
Abb. 31: Bereits das erste kleine Hochwasser hat wie erwartet die Landzunge zur Krems hin etwas erodiert und im Vordergrund auf der Geländeabsenkung sowie am Ufer erste Sedimente abgelagert. Die natürliche Entwicklung hat begonnen (27. 11. 2008).

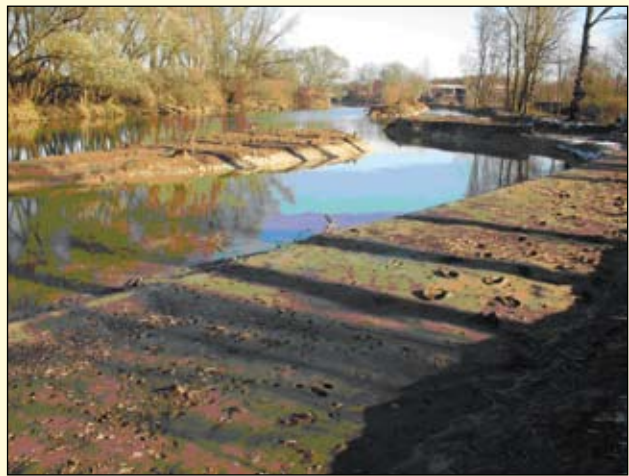
Abb. 35: Zustand nach 1. kleinem Hochwasser mit Feinsedimentablagerungen und ersten kleinen Ufererosionen (27. 11. 2008).
