Kärntner Institut für Seenforschung Naturwissenschaftliches Forschungszentrum

Makrozoobenthische, ökomorphologische und hydromorphologische Erhebung des Ebriachbaches

Klagenfurt am Wörthersee, im Oktober 2010

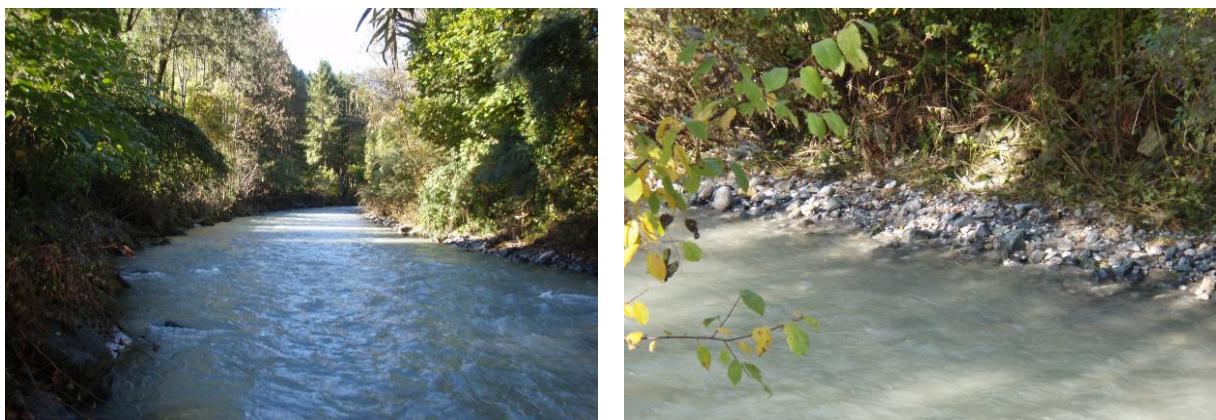
Insgesamt wird dieser Gewässerabschnitt mit 1,78 bewertet. Dies entspricht der **Zustandsklasse 2**.

Abbildung 5: Flussauf - Blocksteinsicherung am rechten Ufer; Geröllansammelung am linken Ufer.
Fotos: K. Mikula.

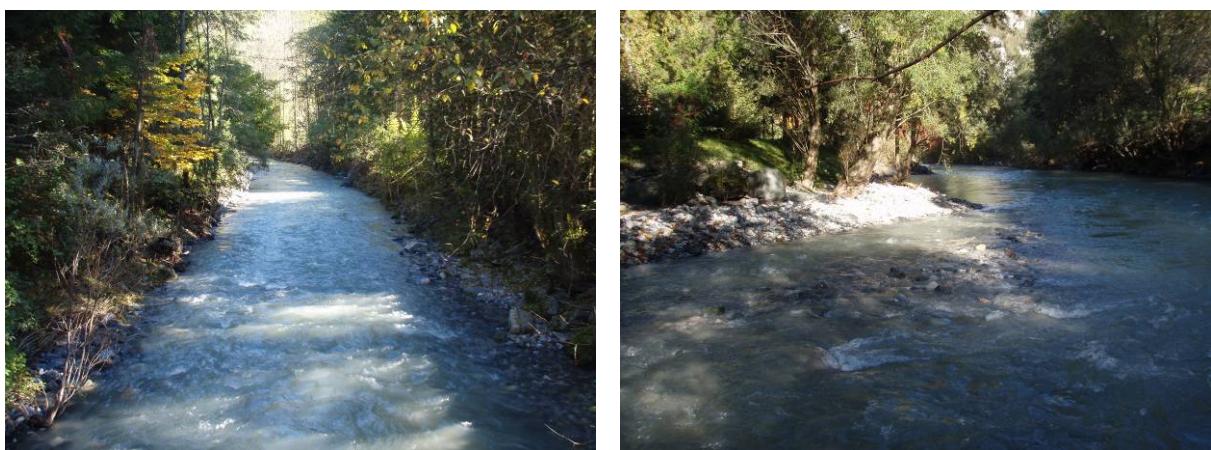
Der Ebriachbach mündet bei Flkm 16,89 in die Vellach. Von der Mündungsstelle flussauf, besitzt der Bach in diesem Abschnitt eine einheitliche, leicht gekrümmte Linienführung, die durch anthropogene Korrekturen und Sicherungen beeinträchtigt ist. Das rechte Ufer ist durch eine mit Moosen und Sträuchern bewachsene geschlichtete Blocksteinwand charakterisiert. Das Gerinne weist in diesem Abschnitt heterogene Strömungsmuster und variable Wassertiefen auf. Das Bettbildungspotential entspricht dem natürlichen Zustand und ein Austausch mit dem hyporheischem Interstitial ist gewährleistet. Der Böschungsfuß des linken Ufers ist gut strukturiert und die Böschung dem Gewässercharakter entsprechend bewachsen. Ein schmal ausgebildeter Uferbegleitstreifen findet sich entlang des linken Ufers.

Abbildung 6: Ebriachbach Bereich km 0 – 0,15. Flussab - linkes Ufer gut strukturiert; Mündungsbereich. Fotos: K. Mikula

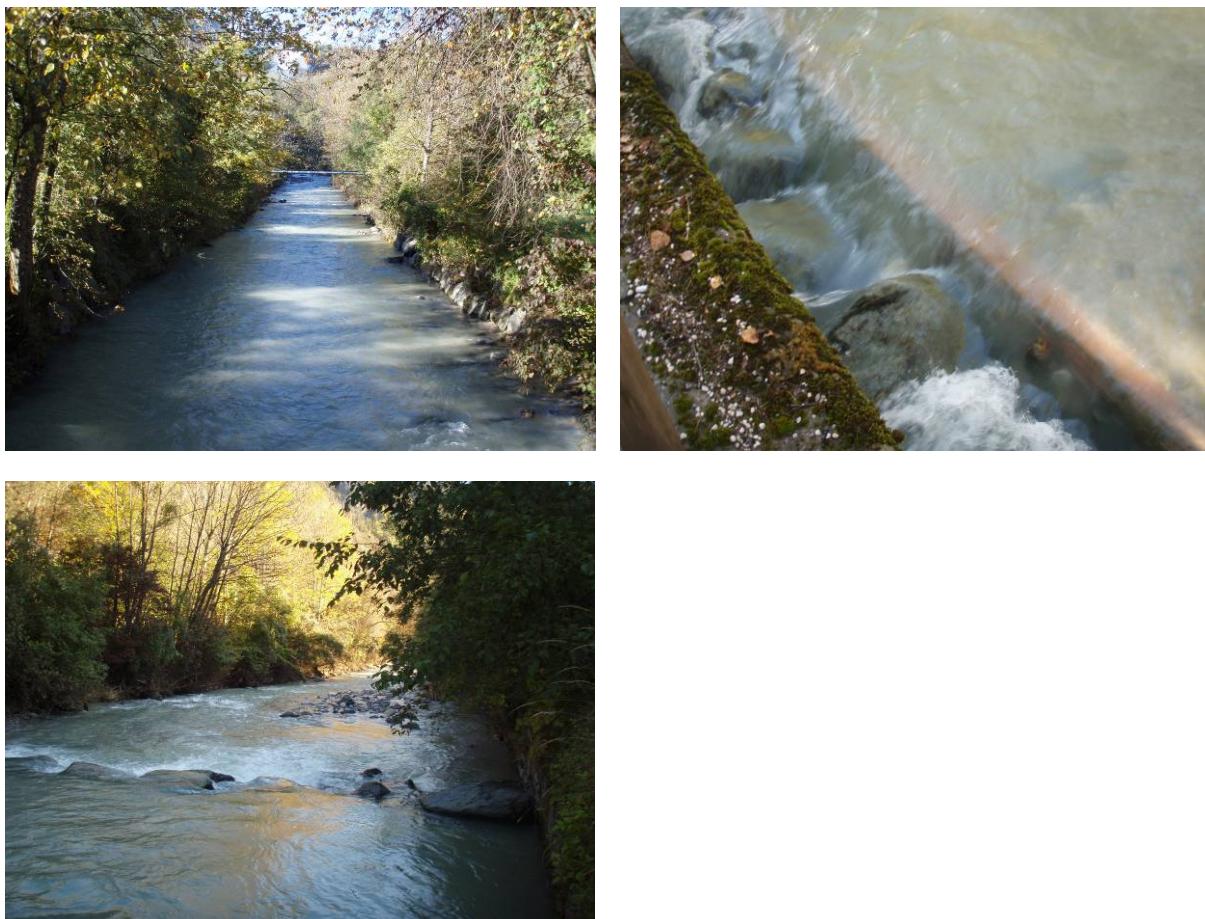
Bei Flkm 0,15 befindet sich eine lokale Verbauungsmaßnahme in Form einer Brücke. Flussauf der Brücke besitzt der Ebriachbach eine gerade Linienführung, die durch Uferverbauungen gekennzeichnet ist. Sowohl entlang des rechten, als auch des linken Ufers kommt es streckenweise zu Korrekturen durch verlandete Blocksteine. Direkt vor der Brücke kommt es durch vorhandene Megalithalblöcke zur Bildung einer unnatürlichen Schwelle, die jedoch keinen erheblichen Eingriff in das Gewässer darstellt. Die Strömungsmuster in diesem Abschnitt sind variabel, die Wassertiefen sind unterschiedlich und das Substrat kann als heterogen bezeichnet werden. An Flachwasserstellen kommt es zur Bildung kleiner Schotterflächen. Der Böschungsfuß ist abschnittsweise, an Stellen ohne Blocksteinschichtung, besser strukturiert und die Böschungsneigung relativ steil. Der Uferbegleitstreifen ist am linken Ufer mannigfaltig ausgebildet, fehlt jedoch gänzlich am rechten.

Insgesamt wird dieser Gewässerabschnitt mit 1,82 bewertet. Dies entspricht der **Zustandsklasse 2**.

Abbildung 7: Ebriachbach Bereich km 0,15 – 0,25. Flussauf – Brücke; Schwelle - gebildet durch Megalithalblöcke; Flussab - Schotterinselbildung, Megalithblockschichtung. Fotos: K. Mikula.

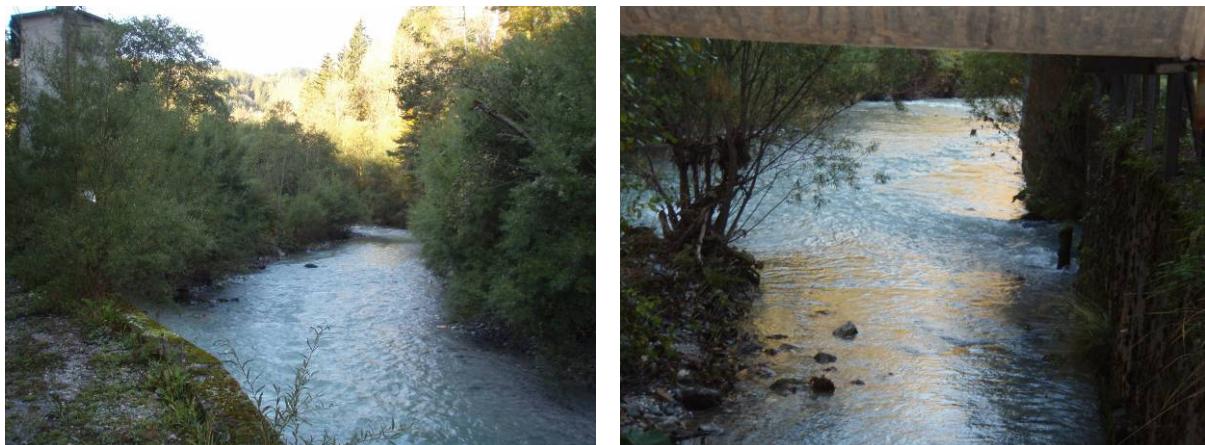
In diesem Abschnitt ist die rechte Uferseite durch ein hartes Regelprofil verbaut und ein Uferbegleitstreifen fehlt. Im Querprofil, vor der Ufermauer, befinden sich riesige Felsbrocken, die die Bildung einer unnatürlichen Sohlschwelle mit sich ziehen. Die Strukturierung, Neigung und das Material der linken Uferböschung sind als naturbelassen einzustufen. Das Artenspektrum ist mannigfaltig und der Uferbegleitstreifen dem Gewässercharakter entsprechend bewachsen. Bei Flkm 0,33 befindet sich eine Pegelmessstelle des hydrographischen Dienstes (Bad Eisenkappel) und flussauf eine Einleitung des vorhandenen Kraftwerkes (Flkm 0,38; Thurn Georg Vinzenz 208/117).

Insgesamt wird dieser Gewässerabschnitt mit 2,03 bewertet. Dies entspricht der **Zustandsklasse 2**.

Abbildung 8: E briachbach Bereich km 0,25 – 0,4. Flussauf Einleitung des Kraftwerkes. Fotos: K. Miku-la

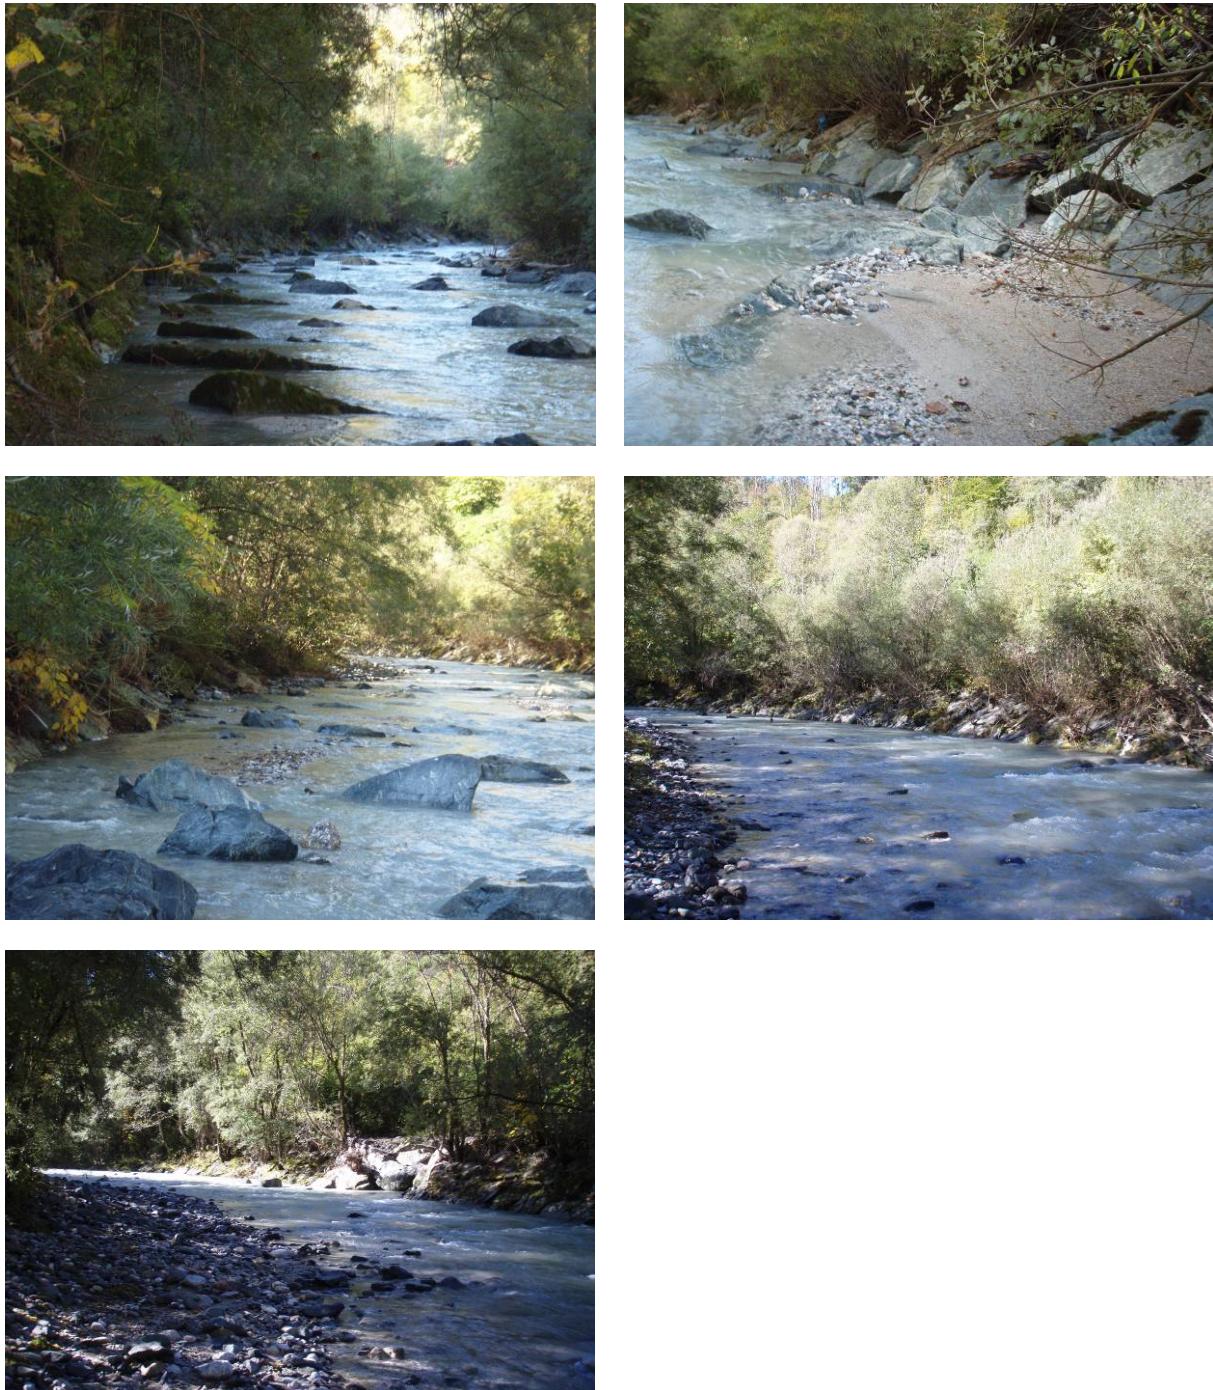
Flussauf der Einleitung ist das rechte Ufer über eine kurze Teilstrecke unverbaut und danach wieder durch eine geschlichtete Blocksteinwand verbaut. Das linke Ufer ist durch lokale Sicherungskorrekturen beeinflusst. Im Längsprofil befinden sich viele, zum Teil bemooste Megalithalblöcke, die unterschiedliche Strömungsmuster zur Folge haben. Das Bachbett ist relativ breit und im Uferbereich kommt es zu Verlandungszonen und Sandbankbildungen (zwischen großen Blocksteinen). Das Bettbildungspotential entspricht dem natürlichen Zustand und ein Austausch mit dem hyporheischem Interstitial ist gewährleistet. Obwohl das rechte Ufer fast zur Gänze verbaut ist, kommt es zu lokalen Strukturierungen am Böschungsfuß. Der linke Böschungsfuß ist diverser strukturiert und der Bewuchs entspricht weitgehend dem Gewässercharakter. Zwischen der Blocksteinschlachtung am rechten Ufer haben sich Weidensträucher angesiedelt. Entlang des linken Ufers kommt es zur Ausbildung eines Uferbegleitstreifens, entlang des rechten Ufers verläuft eine Schotterstraße, die keinen Uferbegleit-

streifen zulässt. Zwischen Flkm 0,6 und 0,75 macht der Ebriachbach eine starke Fließkrümmung. Das linke Ufer (Prallhang) ist auf diesem Teilstück durch eine Ufermauer aus geschlichteten, verlandeten Blocksteinen gesichert.

Insgesamt wird dieser Gewässerabschnitt mit 1,78 bewertet. Dies entspricht der **Zustandsklasse 2**.

Abbildung 9: Ebriachbach Bereich 0,4 – 0,75. Flussauf - rechtes Ufer geschlichtete Blocksteine; Flussab - Sandbankbildung bei Flachwasserzonen; Flussauf - strukturierter Böschungsfuß: Flussauf - Prallhang linkes Ufer: Flussauf - Gleithang rechtes Ufer. Fotos: K. Mikula

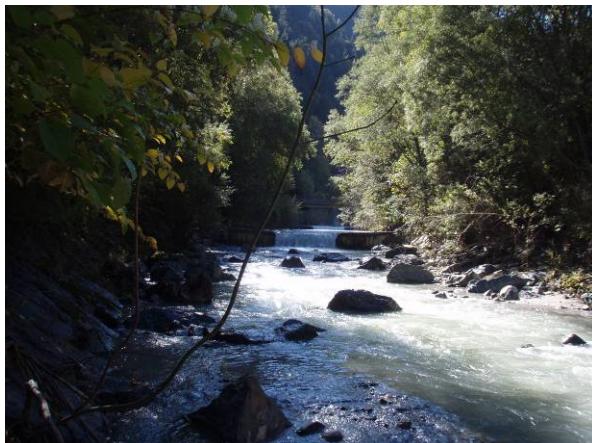
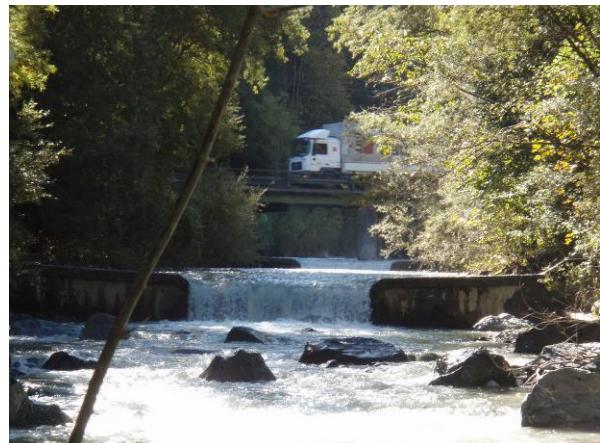
In diesem Abschnitt ist die Linienführung entlang des rechten Ufers durch eine geschlichtete Wand aus Blocksteinen gesichert. Diesen Blocksteinen sind zum Teil Megalithalblöcke vorgelagert, die eine gewisse Strukturierung zulassen. Das linke Ufer ist unverbaut und die Böschung ist dem Gewässercharakter entsprechend strukturiert. An Flachwasserzonen kommt es zur Ansammelung von Sand und Totholz. An beiden Uferseiten ist kein Uferbegleitstreifen ausgebildet. Bei Flkm 0,88 befinden sich zwei Geschiebesperren, die die Sohdynamik in diesem Abschnitt wesentlich beeinträchtigen. Sie können auch von Fischen nur sehr schwer überwunden werden. Weiteres kommt es in diesem Bereich zu einer Ausleitung für das Kraftwerk Thurn Georg Vinzenz 208/117 (fließt bei Flkm 0,38 wieder in den Ebriachbach). Jedoch findet hier eine geringfügige Wasserentnahme statt (bis 20% der Jahresfracht). Flussab der Geschiebesperren sind die Strömungsverhältnisse durch vorhandenen Megalithalblöcke in Bachbett turbulent und es kommt zur Bildung unterschiedlicher Wassertiefenbereiche.

Insgesamt wird dieser Gewässerabschnitt mit 2,21 bewertet. Dies entspricht der **Zustandsklasse 2**.

Abbildung 10: Ebriachbach Bereich 0,75 – 0,89. Flussauf - Ufermauer am rechten Ufer; Flussauf - Geschiebesperren und Brücke Fotos: K. Mikula

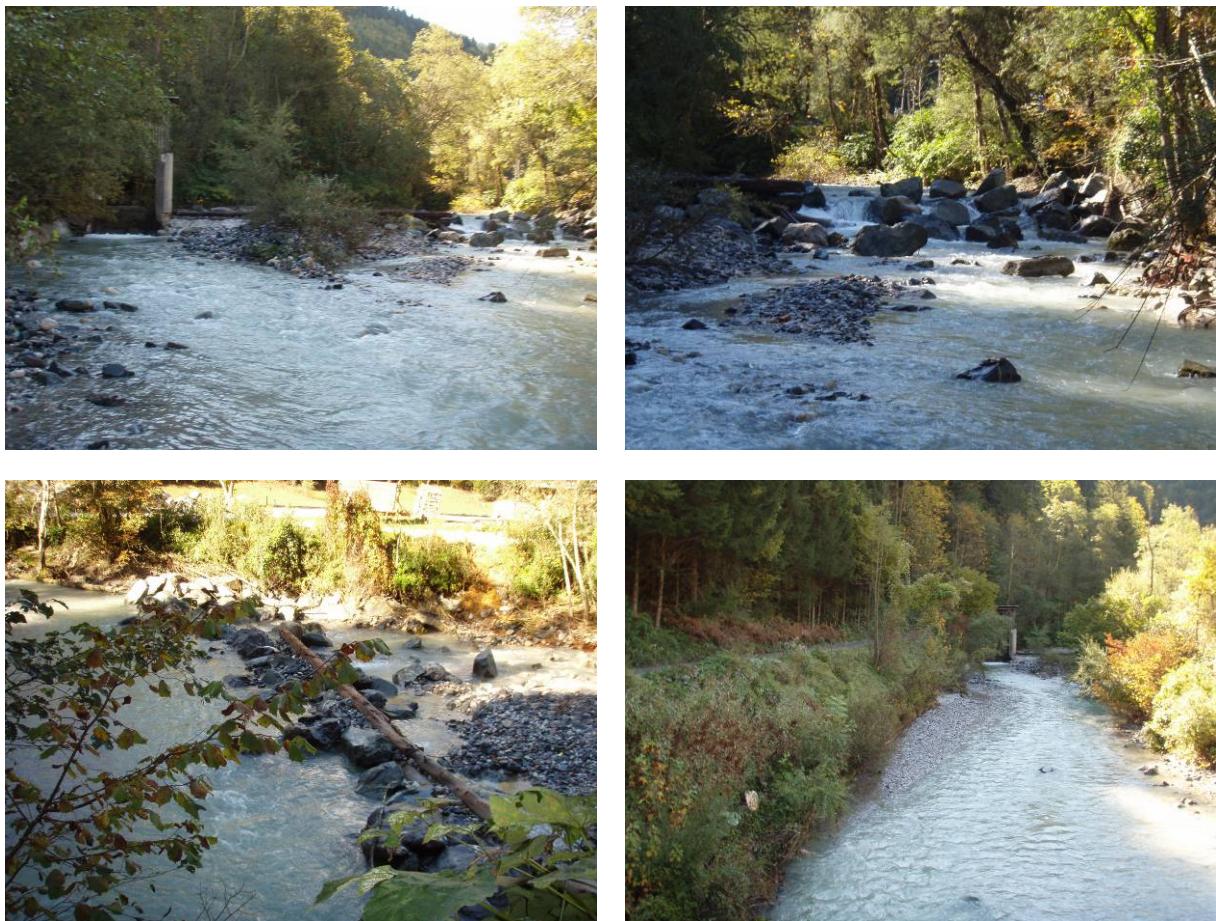
Bei Flkm 0,89 befindet sich eine lokale Verbauungsmaßnahme in Form einer Brücke. Flussauf der Brücke ist das rechte Ufer zu einem großen Teil durch eine Ufermauer verbaut und ein Uferbegleitstreifen fehlt. Bei Flkm 0,95 weist der Ebriachbach entlang des Prallhangs eine Geschiebesperre auf. Von der Bachmitte bis zum linken Ufer befinden sich neben dieser Geschiebesperre riesige, anthropogen eingebrachte Felsbrocken im Gewässer. Diese Megalithalblöcke verursachen einen kaskadenartigen Verlauf des Wassers. Flussab der Ge-

schiebesperre kommt es zur Bildung einer Schotterinsel. Die Strömungsmuster in diesem Abschnitt sind variabel und es bilden sich unterschiedliche Wassertiefen aus. Das linke Ufer besitzt einen gut strukturierten Böschungsfuß und die Böschung ist dem Gewässercharakter entsprechend bewachsen. Auch hier fehlt ein Uferbegleitstreifen.

Insgesamt wird dieser Gewässerabschnitt mit 1,82 bewertet. Dies entspricht der **Zustandsklasse 2**.

Abbildung 11: Ebriachbach Bereich 0,89 – 1,05. Flussauf – Geschiebesperre; Flussauf - Megalithalblöcke; Flussauf Fotos: K. Mikula

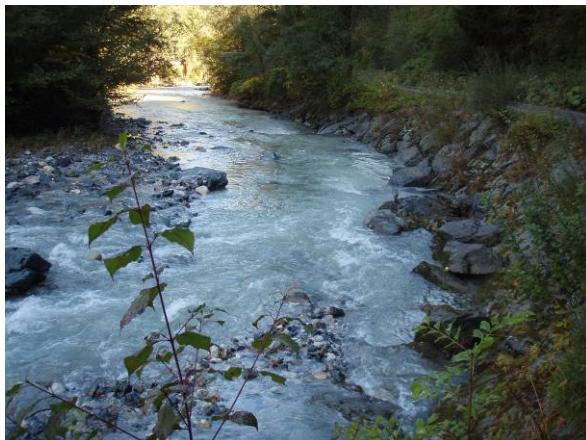
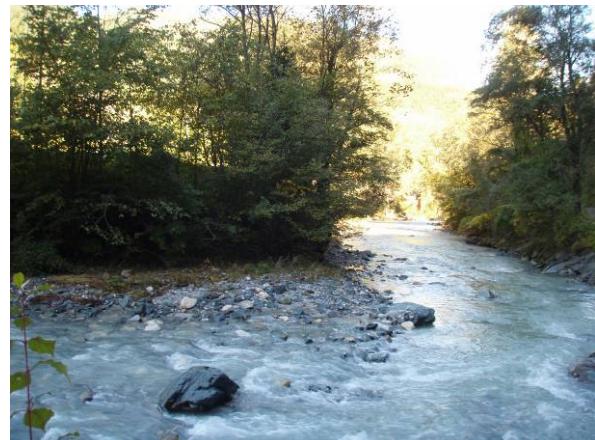
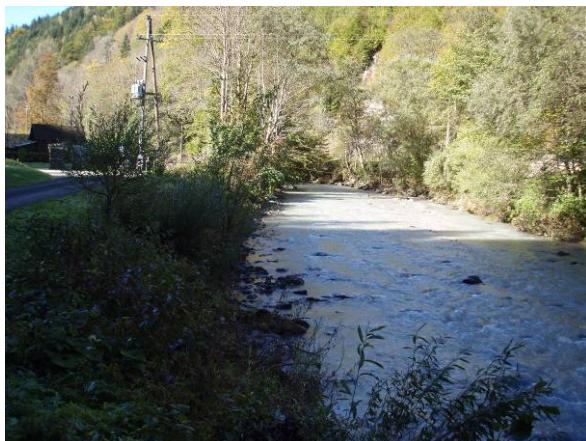
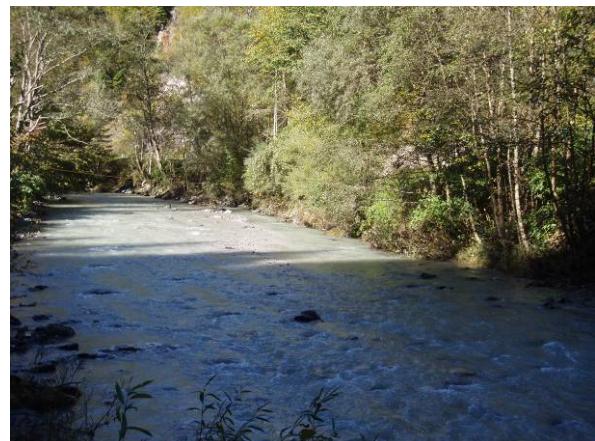
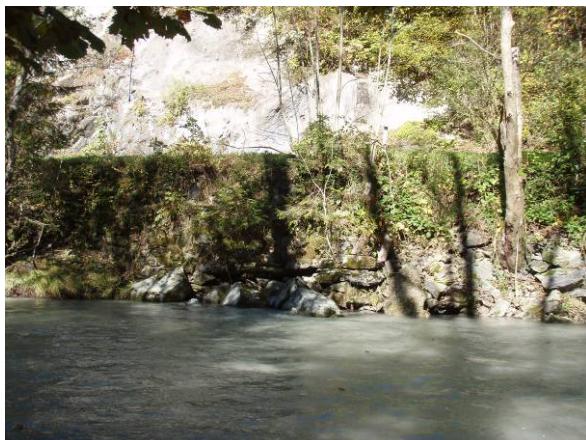
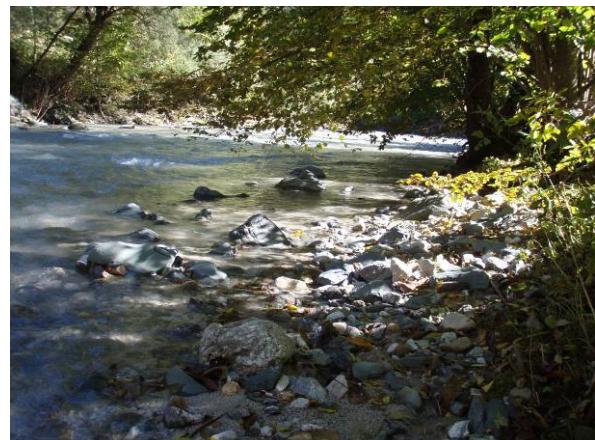
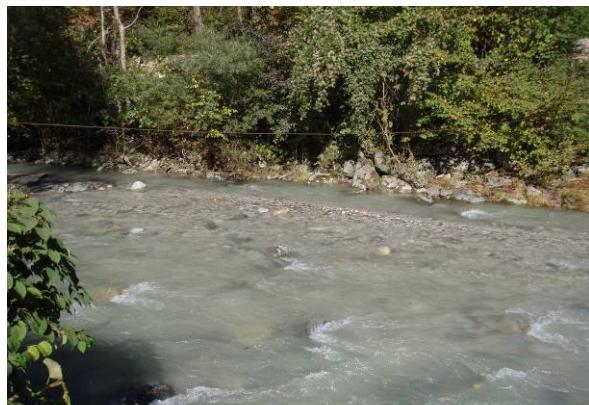
Von Flkm 1,05 bis 1,15 besitzt der Ebriachbach eine gekrümmte Fließstrecke. Hier ist das rechte Ufer (Prallhang) durch eine geschlichtete Blocksteinmauer gesichert. Ein Uferbegleitstreifen fehlt zur Gänze und eine Schotterstraße grenzt an die Böschung an. Das linke Ufer (Gleithang) besitzt keine Ufermauer und es treten Schotter und Mesolithansammlungen auf. Ein schmaler Uferbegleitstreifen kann sich ausbilden. Die Strömungsmuster in der Kurve sind heterogen und es treten vereinzelt Megalithalblöcke zum Vorschein. Ab Flkm 1,2 ist das linke Ufer durch verlandete Blocksteine verbaut, da hier die Straße angrenzt. Dennoch sind der verlandeten Blocksteinmauer Megalithalblöcke vorgelagert, die eine gewisse Strukturie-

rung des Böschungfußes zulassen. Ein Uferbegleitstreifen fehlt. Das rechte Ufer ist unverbaut und in Stillwasserbereichen kommt es zur Ablagerung von Sand und Schotter. Die Strömungsmuster sind heterogen und ein Austausch mit dem hyporheischem Interstitial ist gegeben. Entlang des Längsprofiles kommt es zum Auftreten von unterschiedlichen Wassertiefen und bei Niedrigwasserführung zur Bildung von Sandbänken.

Insgesamt wird dieser Gewässerabschnitt mit 1,67 bewertet. Dies entspricht der **Zustandsklasse 1**.

Abbildung 12: Ebriachbach Bereich 1 – 1,28. Flussab rechtes Ufer Prallhang; Flussab linkes Ufer Gleithang; Flussauf rechtes Ufer; Flussauf linkes Ufer; Flussauf linkes Ufer; Flussab rechtes Ufer; Schotterbankbildung. Fotos: K. Mikula

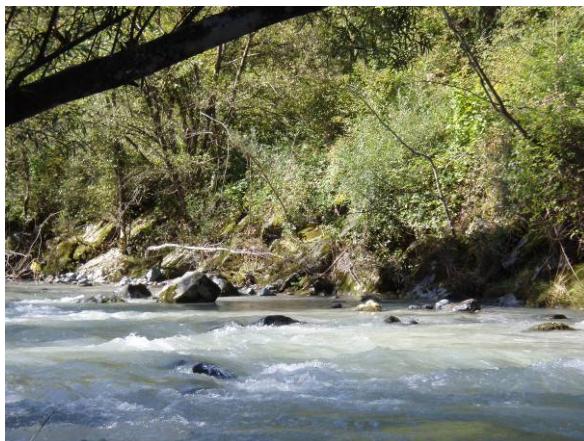
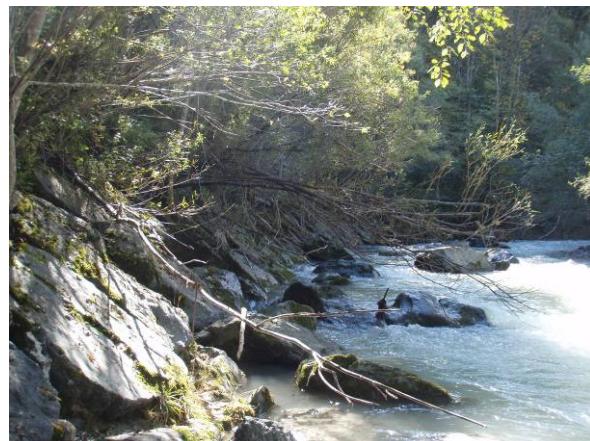
Durch die gekrümmte Fließrichtung, bildet der Ebriachbach in diesem Abschnitt Prall- und Gleithangstrukturen aus. Es sind sowohl das linke als auch das rechte Ufer zum großen Teil durch Blocksteinmauern (geschlichtet und verlandet) gesichert. Im Längsprofil sind keine sohlstabilisierenden Maßnahmen zu erkennen. Die Strömungsmuster besitzen große Varianten und es kommt zur Bildung unterschiedlicher Wassertiefen. Das Bettbildungspotential entspricht dem natürlichen Zustand und ein Austausch mit dem hyporheischem Interstitial ist gewährleistet. Die Böschung ist durch die anthropogenen Eingriffe naturähnlich strukturiert und der Böschungsfuß naturbelassen.

Insgesamt wird dieser Gewässerabschnitt mit 1,85 bewertet. Dies entspricht der **Zustandsklasse 2**.

Abbildung 15: Ebriachbach Bereich 1,68 – 1,8. Linkes Ufer – verlandete Blocksteinschlichtung; Rechtes Ufer – geschlichtete Blocksteinmauer. Fotos: K. Mikula

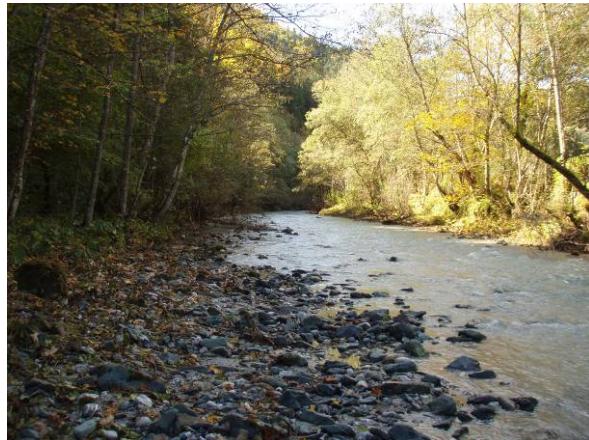
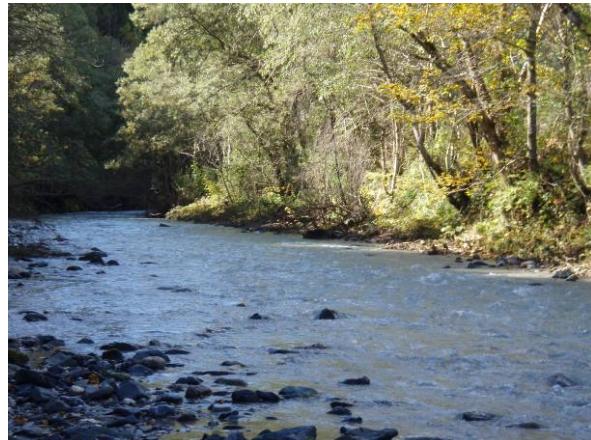
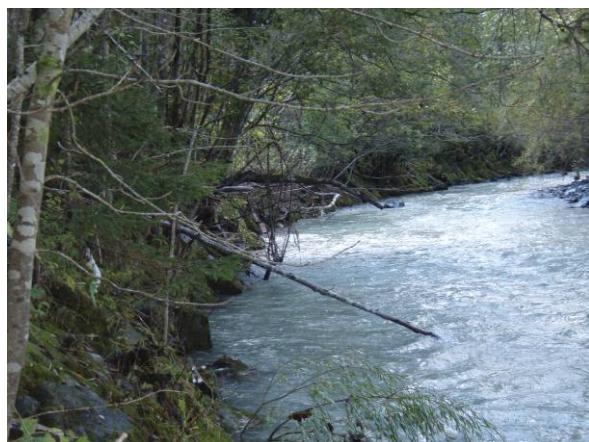
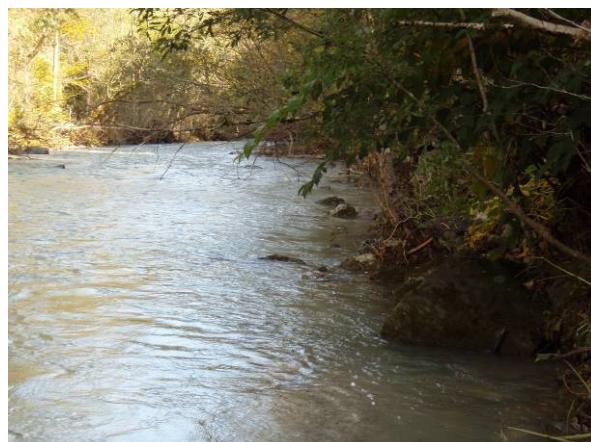
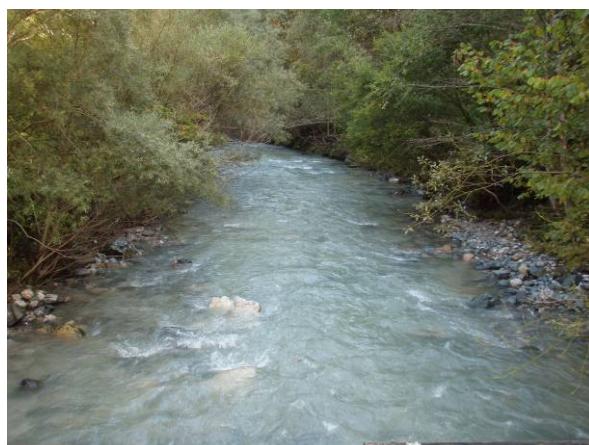
Die Linienführung am rechten Ufer ist durch streckenweise geschlichtete und mit Moosen bewachsene Blocksteinwände charakterisiert. Die restlichen Teilstrecken der Ufer sind lediglich durch lokal vorgelagerte Megalithalblöcke gesichert, die jedoch dem Gewässercharakter entsprechen. Im Längsprofil sind keine sohlstabilisierenden Maßnahmen zu erkennen. Die Strömungsmuster und die Wassertiefen sind variabel und die Substratzusammensetzung ist heterogen. Die Böschung am linken Ufer ist naturbelassen und der Böschungsfuß ist an beiden Seiten sehr gut strukturiert. An die Böschung am rechten Ufer schließt die Straße an, der ein Hangwald folgt.

Insgesamt wird dieser Gewässerabschnitt mit 1,35 bewertet. Dies entspricht der **Zustandsklasse 1**.

Abbildung 16: Ebriachbach Bereich 1,8 – 1,2. Flussauf - rechtes Ufer; Flussauf - linkes Ufer; Flussauf - geschlichtete Blocksteinmauer; Flussab - rechtes Ufer; Flussab Fotos: K. Mikula

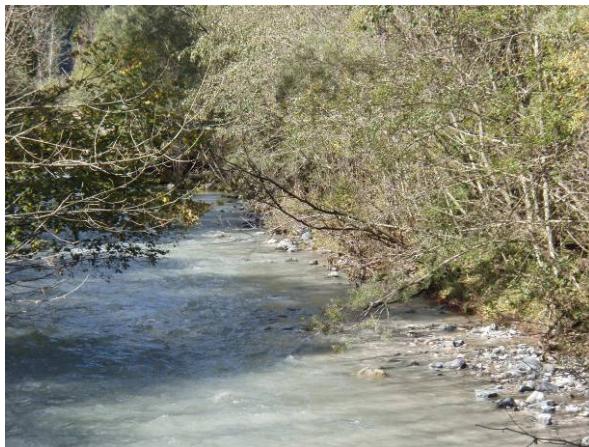
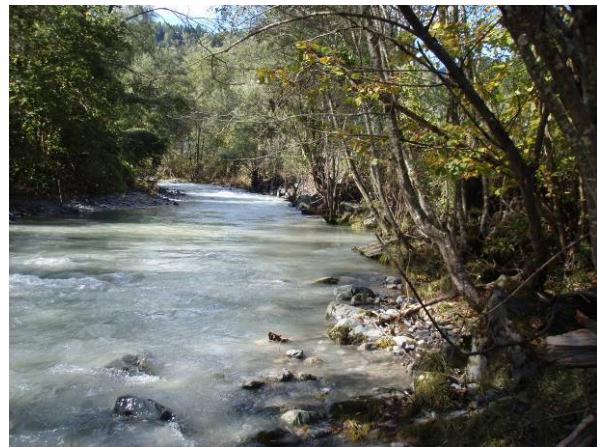
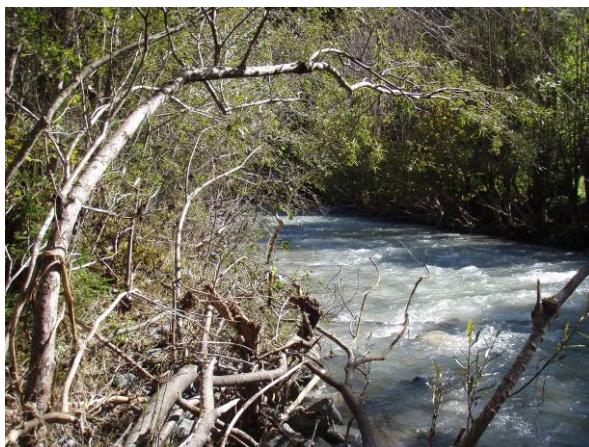
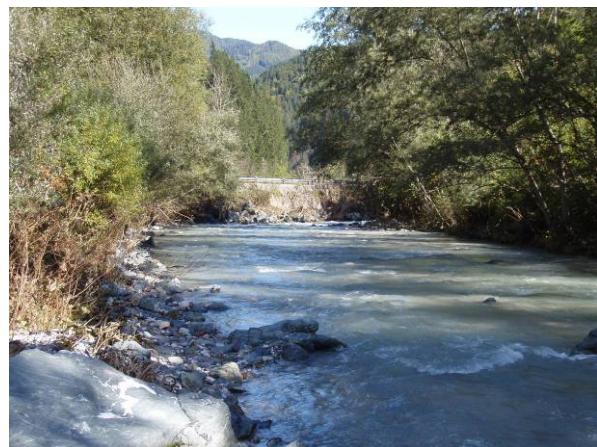
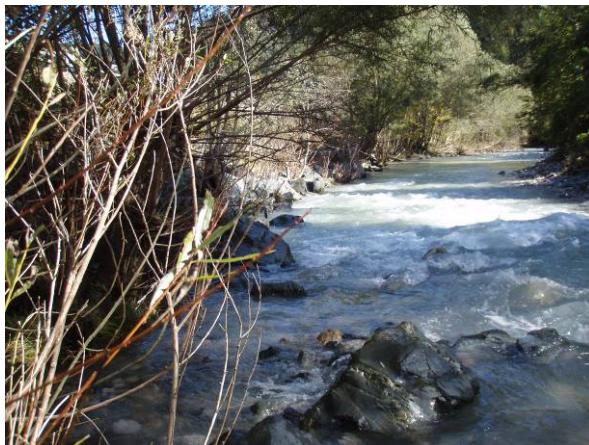
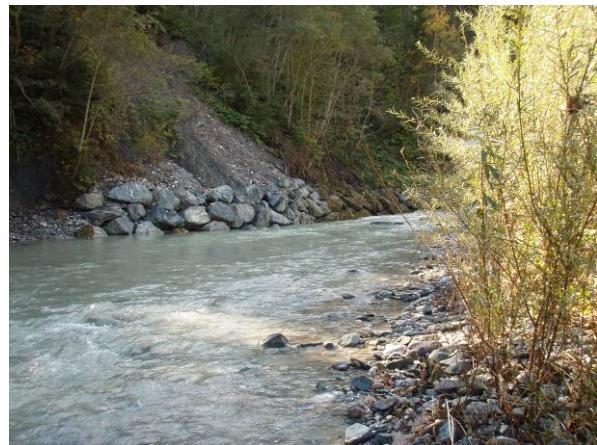
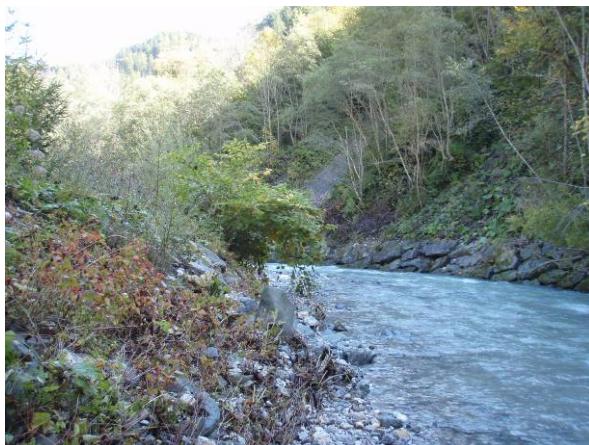
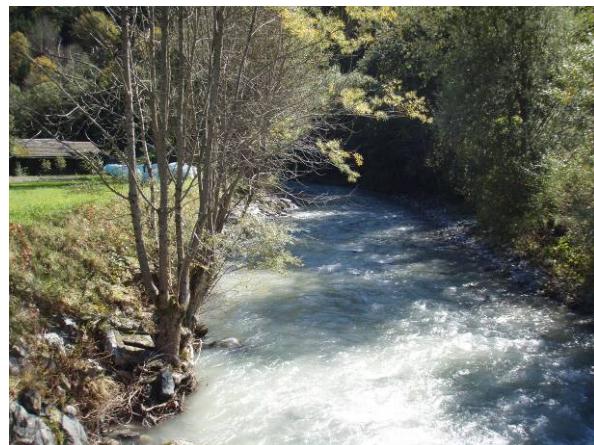
Bei Flkm 2,1 befindet sich eine lokale Verbauungsmaßnahme in Form einer Brücke. Bei Flkm 2,2 grenzt an das linke Ufer direkt die Straße (Prallhang) und ist somit durch eine Ufermauer aus Blocksteinen gesichert. Bei Flkm 2,3 grenzt an das rechte Ufer ein steiler Hangwald und auch hier findet sich eine Bocksteinmauer zum Schutz. Die restlichen Uferbe-

reiche besitzen einen gut strukturierten Böschungsfuß. Im Längsprofil finden sich keine Sohlverbauungsmaßnahmen. Der Ebriachbach besitzt in diesem Bereich variable Strömungsmuster und Wassertiefen und ein heterogenes Substrat mit feineren Fraktionen im Anlandungsbereich. Die Böschung ist an beiden Uferseiten dem Gewässercharakter entsprechend ausgeprägt und zum Teil dicht mit Büschen und Bäumen, die über das Gewässerbett ragen, bewachsen. Rechtsufrig ist ein mannigfaltiger Uferbegleitstreifen ausgebildet, der an der linken Uferseite durch die angrenzende Straße bzw. Wiesengrundstücke fehlt.

Insgesamt wird dieser Gewässerabschnitt mit 1,5 bewertet. Dies entspricht der **Zustandsklasse 1**.

Abbildung 17: Ebriachbach Bereich 2,1 – 2,4. Flussauf - überhängende Böschung; Gut strukturierter Böschungsfuß; Flussab –Totholzansammlung; Flussab - linkes Ufer mit Blocksteinmauer; Flussab - Prallhang (darüber Straße); Flussauf - rechtes Ufer mit Blocksteinschlüttung; Flussab; Flussab - fehlender Uferbegleitstreifen. Fotos: K. Mikula

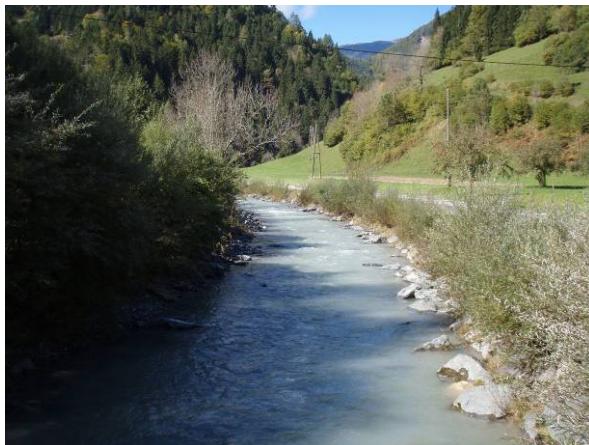
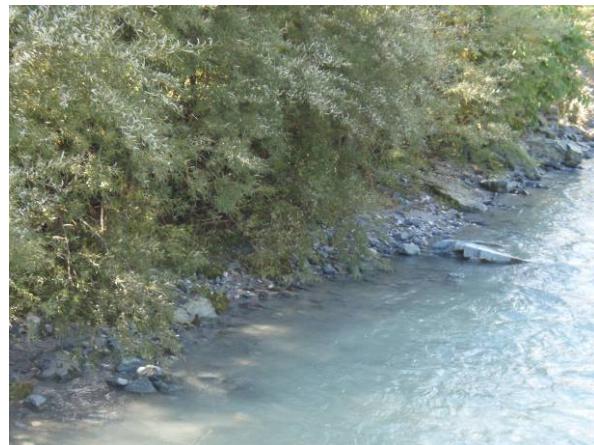
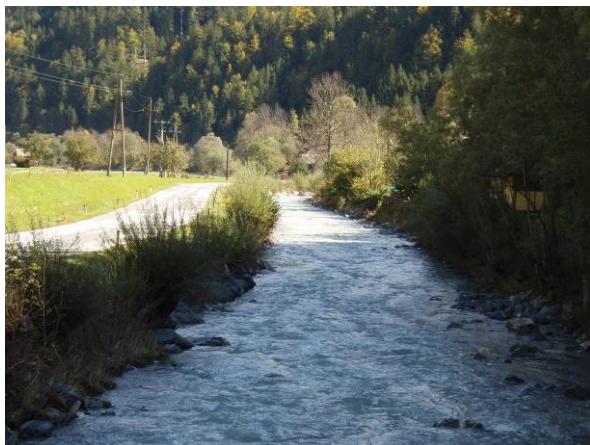
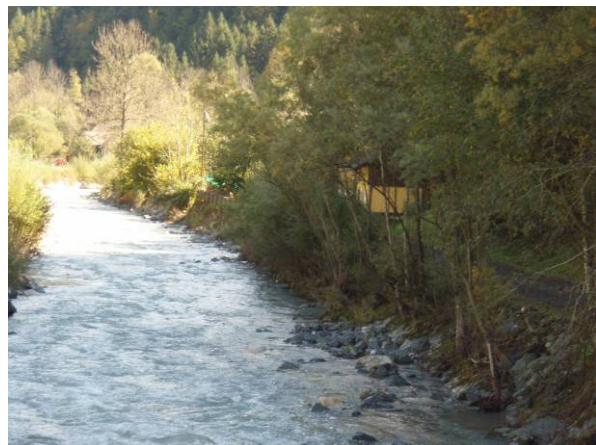
Bei Flkm 2,4 befindet sich eine lokale Verbauungsmaßnahme in Form einer Brücke. In diesem Gewässerabschnitt besitzt der Ebriachbach eine gestreckte Linienführung, die sowohl am rechten, als auch am linken Ufer durch Regelprofile gekennzeichnet ist. Durch das Regelprofil entsprechen der Bewuchs, die Strukturierung, das Material und die Neigung der Böschung nicht dem Gewässercharakter. Die Strömungsmuster und die Wassertiefen sind als variabel anzusehen und das Substrat besitzt eine heterogene Zusammensetzung.

Insgesamt wird dieser Gewässerabschnitt mit 2,4 bewertet. Dies entspricht der **Zustandsklasse 2**.

Abbildung 18: Ebriachbach Bereich 2,4 – 2,7. Flussauf; rechtes Ufer; Flussab; Flussab - rechtes Ufer;
Fotos: K. Mikula

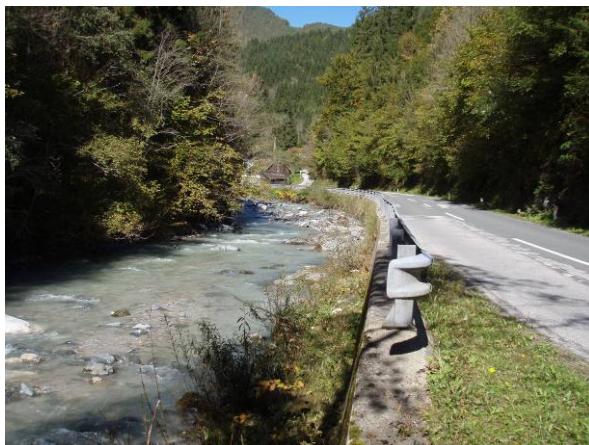
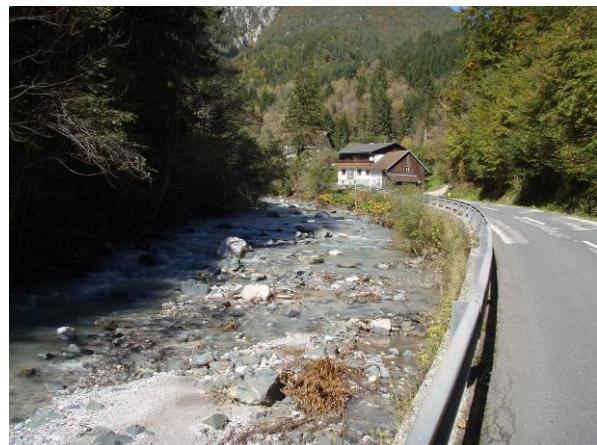
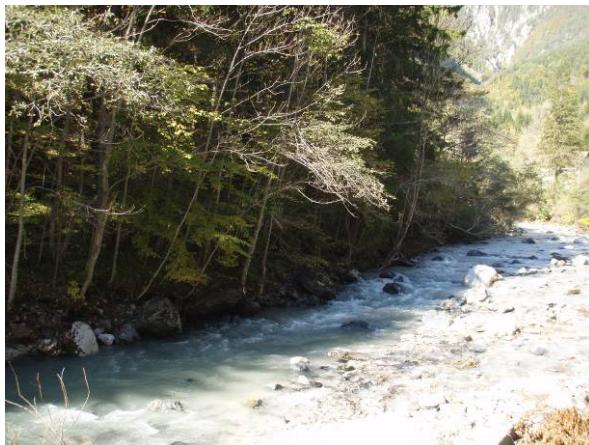
Unmittelbar entlang des linken Ufers verläuft die Straße – somit ist hier die Böschung aus Beton und besitzt keinerlei Strukturierung. Der Ufermauer sind stellenweise Megalithalblöcke vorgelagert, die eine gewisse Strukturierung des Böschungsfußes zulassen. Ein Uferbegleitstreifen fehlt völlig. Das rechte Ufer ist in einem naturnahen Zustand. Die Böschung ist dicht bewachsen und der Böschungsfuß verschieden strukturiert. In diesem Abschnitt sind unterschiedliche Strömungsmuster und Wassertiefen zu erkennen. Auch das Bettbildungspotential ist durch keine anthropogenen Eingriffe gestört und ein Austausch mit dem hyporheischen Interstitial kann erfolgen.

Insgesamt wird dieser Gewässerabschnitt 1,9 bewertet. Dies entspricht der **Zustandklasse 2**.

Abbildung 20:: Ebriachbach Bereich 2,8 – 3. Flussauf – linkes Ufer mit Ufermauer; Flussauf – heterogene Substratzusammensetzung Flussauf – rechtes Ufer. Fotos: K. Mikula
