Kärntner Institut für Seenforschung Naturwissenschaftliches Forschungszentrum

Öko- und hydromorphologische Erhebungen am Kremsbach

Im Auftrag des Amtes der Kärntner Landesregierung, Abteilung 8 (Kompetenzzentrum Umwelt, Wasser und Naturschutz),
Flatschacher Straße 70, 9020 Klagenfurt am Wörthersee

Klagenfurt am Wörthersee, im September 2013

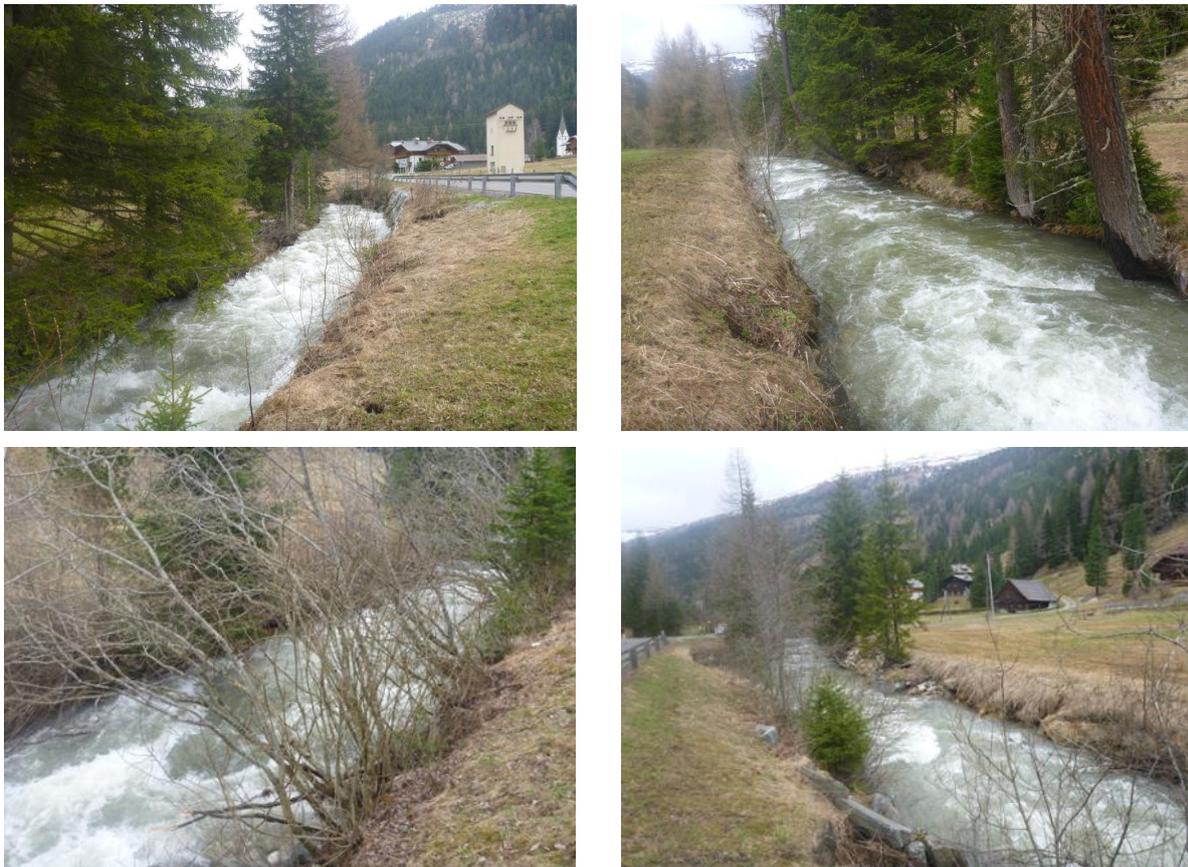
Abbildung 3: Kremsbach, Bereich Flkm 10 – 9,8. Fotos: U. Prochinig

Flkm 10 liegt unterhalb des Ortsgebietes Innerkrems und knapp unterhalb der Einmündung des Heiligenbaches. An der Mündungsstelle befindet sich ein Kraftwerk (Hans Kostmann Beteiligungs AG), dessen Wasserentnahme nur den Heiligenbach betrifft. Der Flussverlauf ist gestreckt. Die Sohle ist nicht befestigt und daher wird die Sohldynamik mit **Zustandsklasse 1** beurteilt.

Uferdynamik: Das rechte Ufer ist in diesem Bereich nicht verbaut und die Böschung ist dicht bewachsen. Das linke Ufer ist hauptsächlich mit Blocksteinen gesichert, die hier dem Gewässercharakter entsprechen und die nicht überwachsen sind. Nur punktuell direkt unterhalb der Wasserrückgabe des KW und in Straßennähe befindet sich auf einer Länge von ca. 5 m eine Ufermauer. Trotz einseitiger Verbauung ist der Flussverlauf in diesem Abschnitt als unverändert und typspezifisch einzustufen und die Uferdynamik wird daher mit der **Zustandsklasse 1** beurteilt.

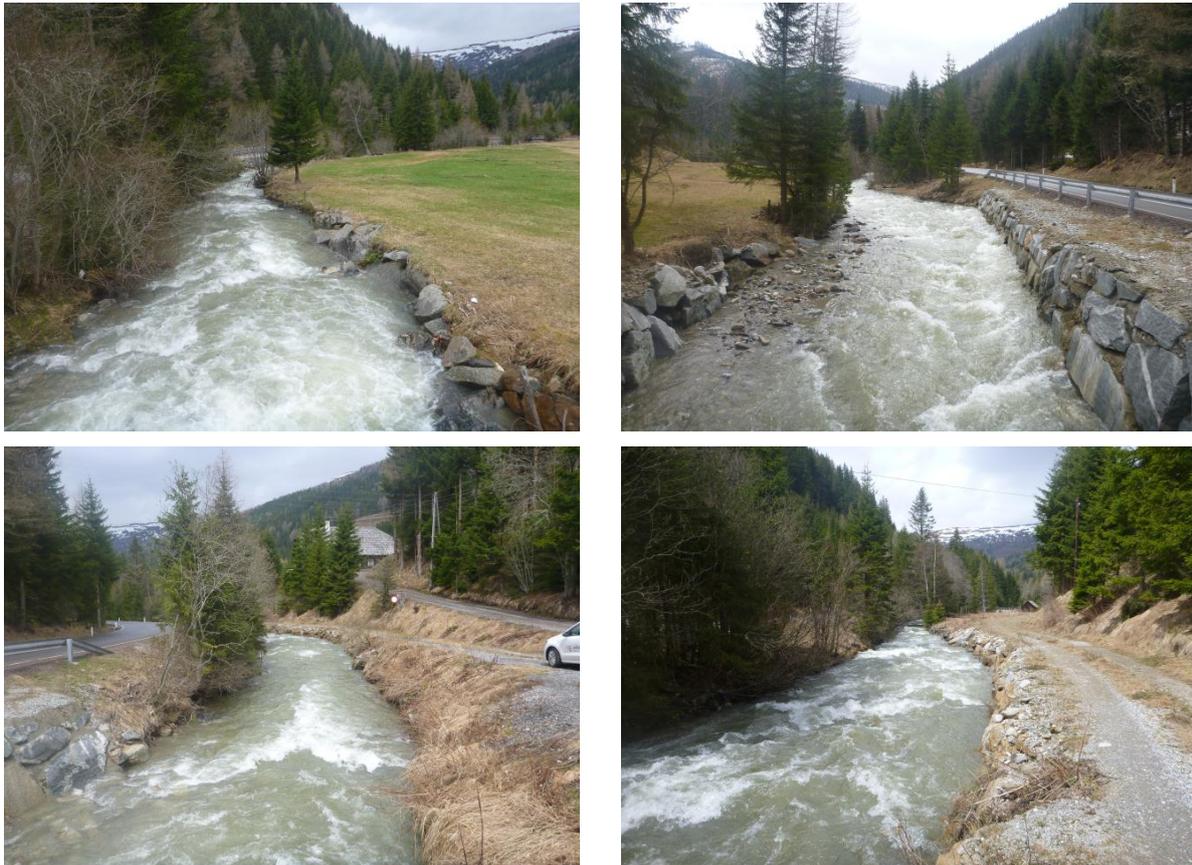
Abbildung 5: Kremsbach, Bereich Flkm 9,65 – 9,0. Fotos: U. Prochinig

In diesem Bereich sind beide Ufer immer wieder teilweise auch über längere Strecken mit Blocksteinen gesichert. Da die Sicherungen stellenweise beidseitig auftreten, entspricht die Uferdynamik hier der **Zustandsklasse 2**.

Die Sohle ist nicht befestigt und wird daher mit der **Zustandsklasse 1** bewertet.

Vegetation: Insgesamt sind beide Böschungen nur stellenweise lückenhaft mit standortgerechten Baumgruppen bewachsen. Ein Begleitsaum ist nur punktuell auf dem linken Ufer in schmaler Ausprägung vorhanden, ansonsten fehlt er beidseitig. Der Uferbegleitsaum entspricht der **Zustandsklasse 4**.

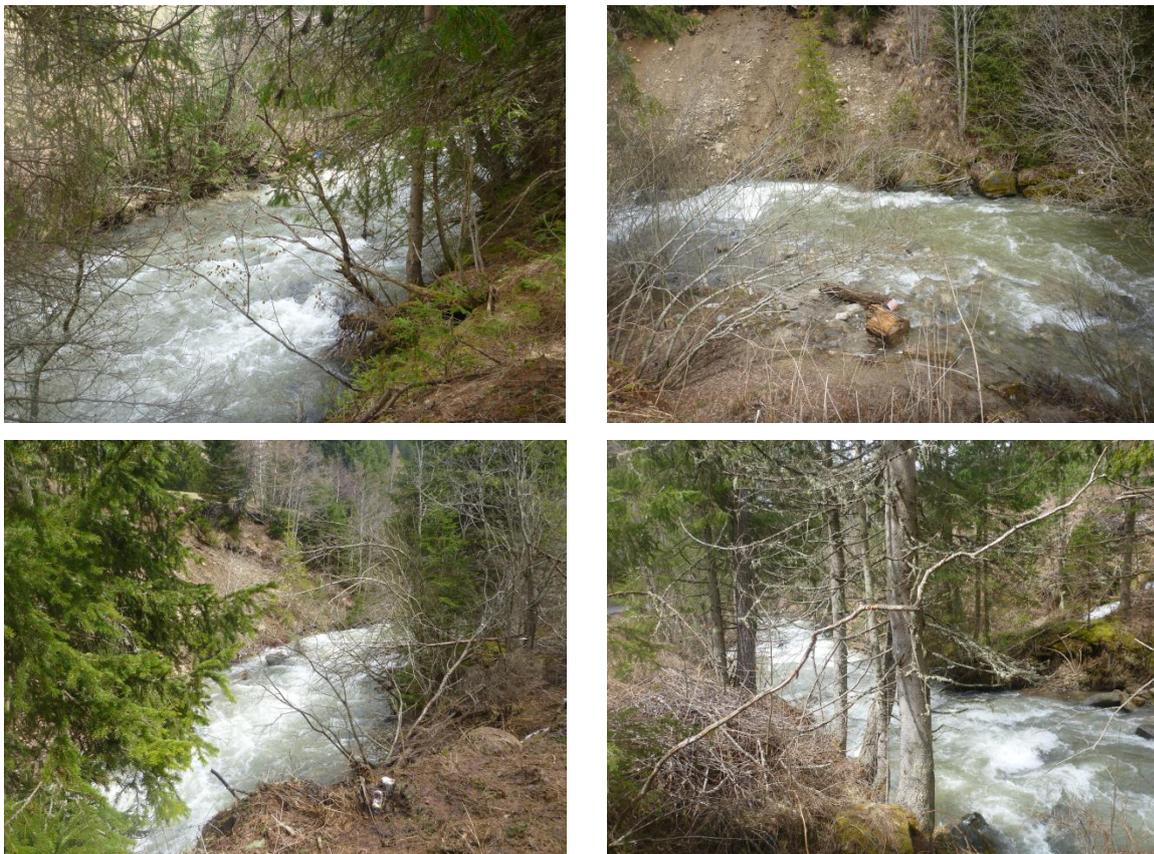
Abbildung 6: Kremsbach, Bereich Flkm 9,0 – 8,8. Fotos: U. Prochnig

In diesem Bereich befinden sich keinerlei Verbauungen an den Uferböschungen und an der Sohle, daher entsprechen Uferdynamik und Sohldynamik der **Zustandsklasse 1**.

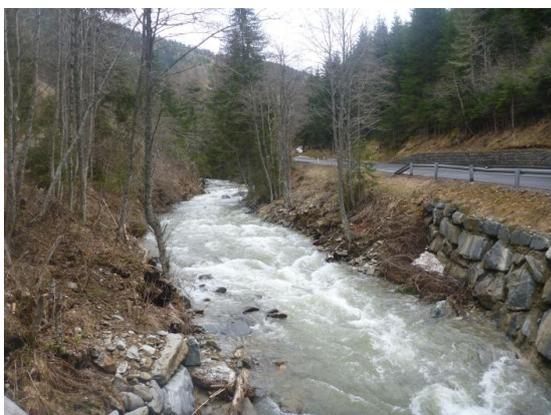
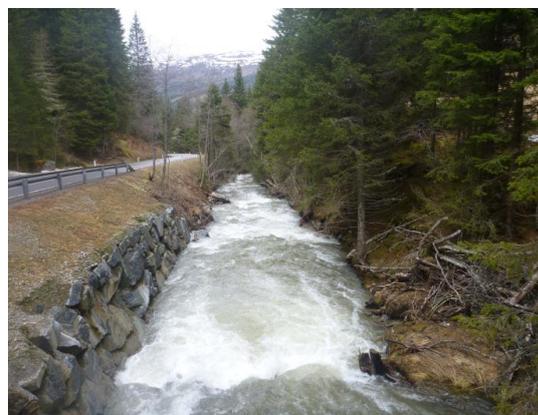
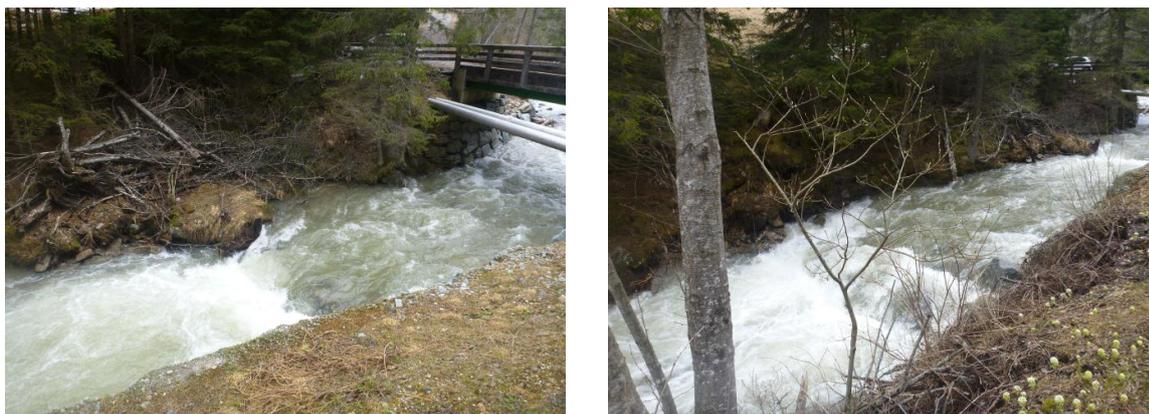
Abbildung 7: Kremsbach, Bereich Flkm 8,8 – 8,6. Fotos: U. Prochinig

Am rechten Ufer befinden sich keinerlei Verbauungen, abgesehen von einer Brückensicherung. Das linke Ufer ist großteils, jedoch nicht durchgehend, mit Blocksteinen gesichert. Insgesamt ist jedoch trotz der Sicherungsmaßnahmen der Verlauf typisch und nicht verändert und die Uferdynamik entspricht daher noch der **Zustandsklasse 1**.

Es befinden sich in diesem Abschnitt zwei Megalithalschwellen mit je 0,5 m Absturzhöhe und anliegendem Strahl bei Flkm 8,8 und 8,78, die beide fischpassierbar sind (Abbildung 7). Diese sind als vereinzelte Maßnahme zu werten, daher wird die Sohldynamik mit der **Zustandsklasse 1** bewertet.

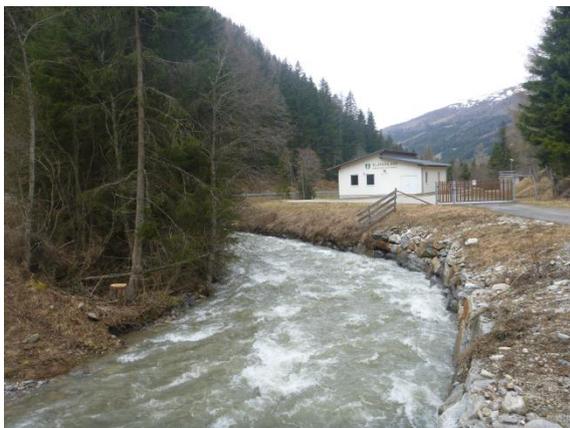
oberhalb Kläranlage

Die Prallufer sind im Bereich der Kläranlage massiv als Mauer mit glatt verlegten Blocksteinen gesichert. Der rechte Böschungsbereich bleibt durchgehend gesichert, jedoch mit Blocksteinen, die mit Erdmaterial mit unterschiedlicher Neigung überformt sind. Am linken Ufer befindet sich von Flkm 8,6 bis 8,5 noch ein natürliches Ufer mit standortgerechtem Wald.

Insgesamt ist eine Uferdynamik nur mehr am linken Ufer von Flkm 8,6 bis 8,5 möglich und wird daher mit der **Zustandsklasse 3** bewertet.

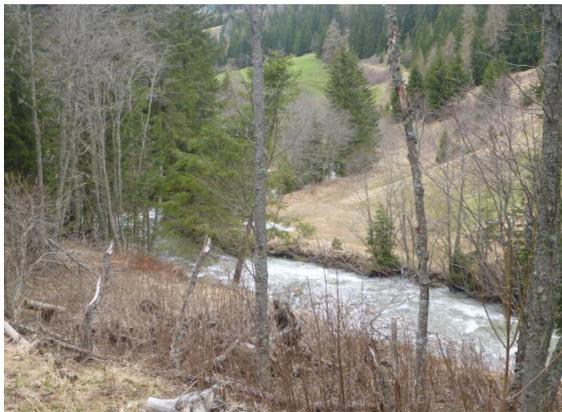
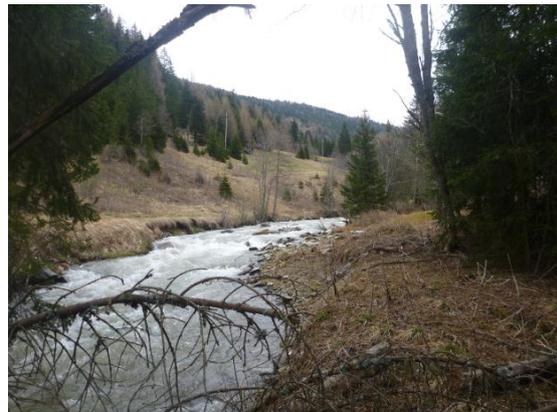
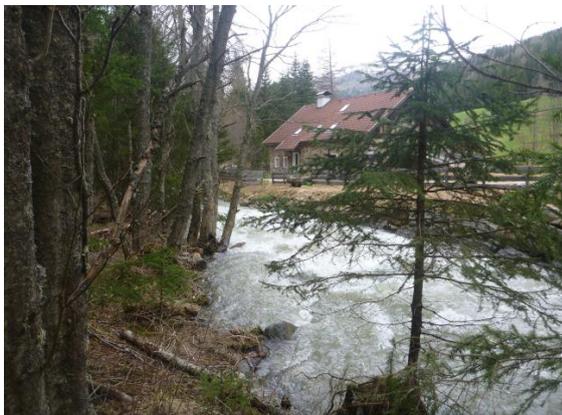
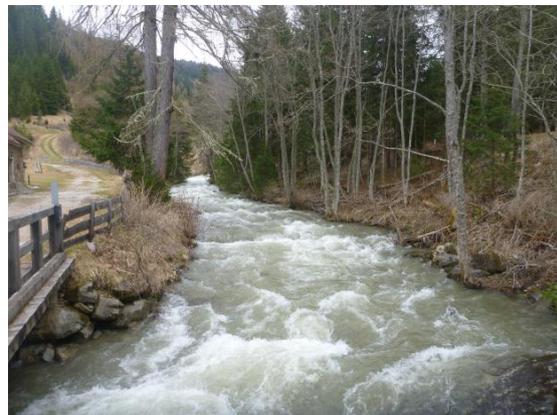
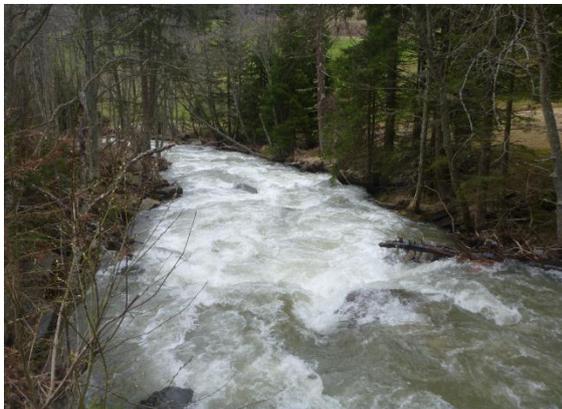
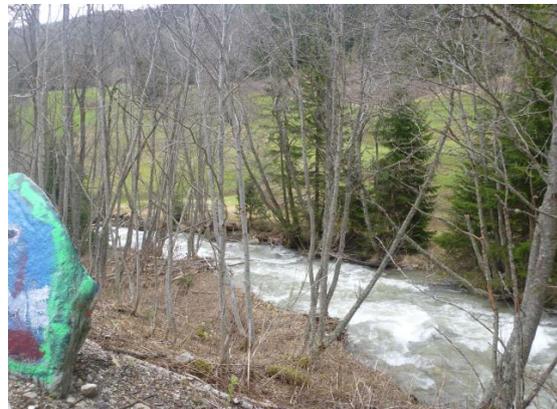
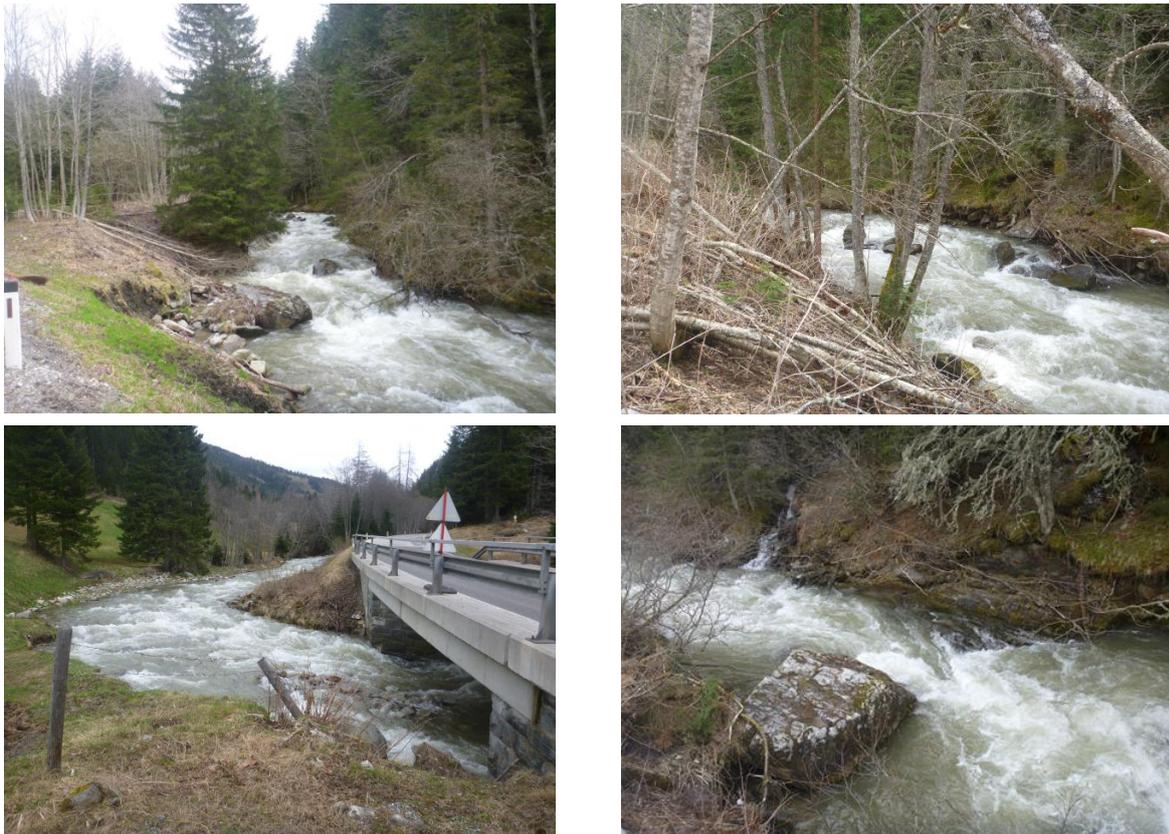
Abbildung 11: Kremsbach, Bereich Flkm 8,4 – 7,6. Fotos: U. Prochinig

Dieser Bereich ist über große Strecken natürlich, weist Wildbachcharakter auf und ist zumindest an einer Stelle kaum fischpassierbar (nur für große Fische passierbar, Flkm 7,63 vor Brücke, Abbildung 11, letztes Foto). Beide Ufer sind nur punktuell mit Blocksteinverbauungen, hauptsächlich in zwei Brückenbereichen, wo die Landstraße den Kremsbach kreuzt, gesichert. Insgesamt ist der Verlauf jedoch typisch und nicht verändert. Die Uferdynamik entspricht daher der **Zustandsklasse 1**.

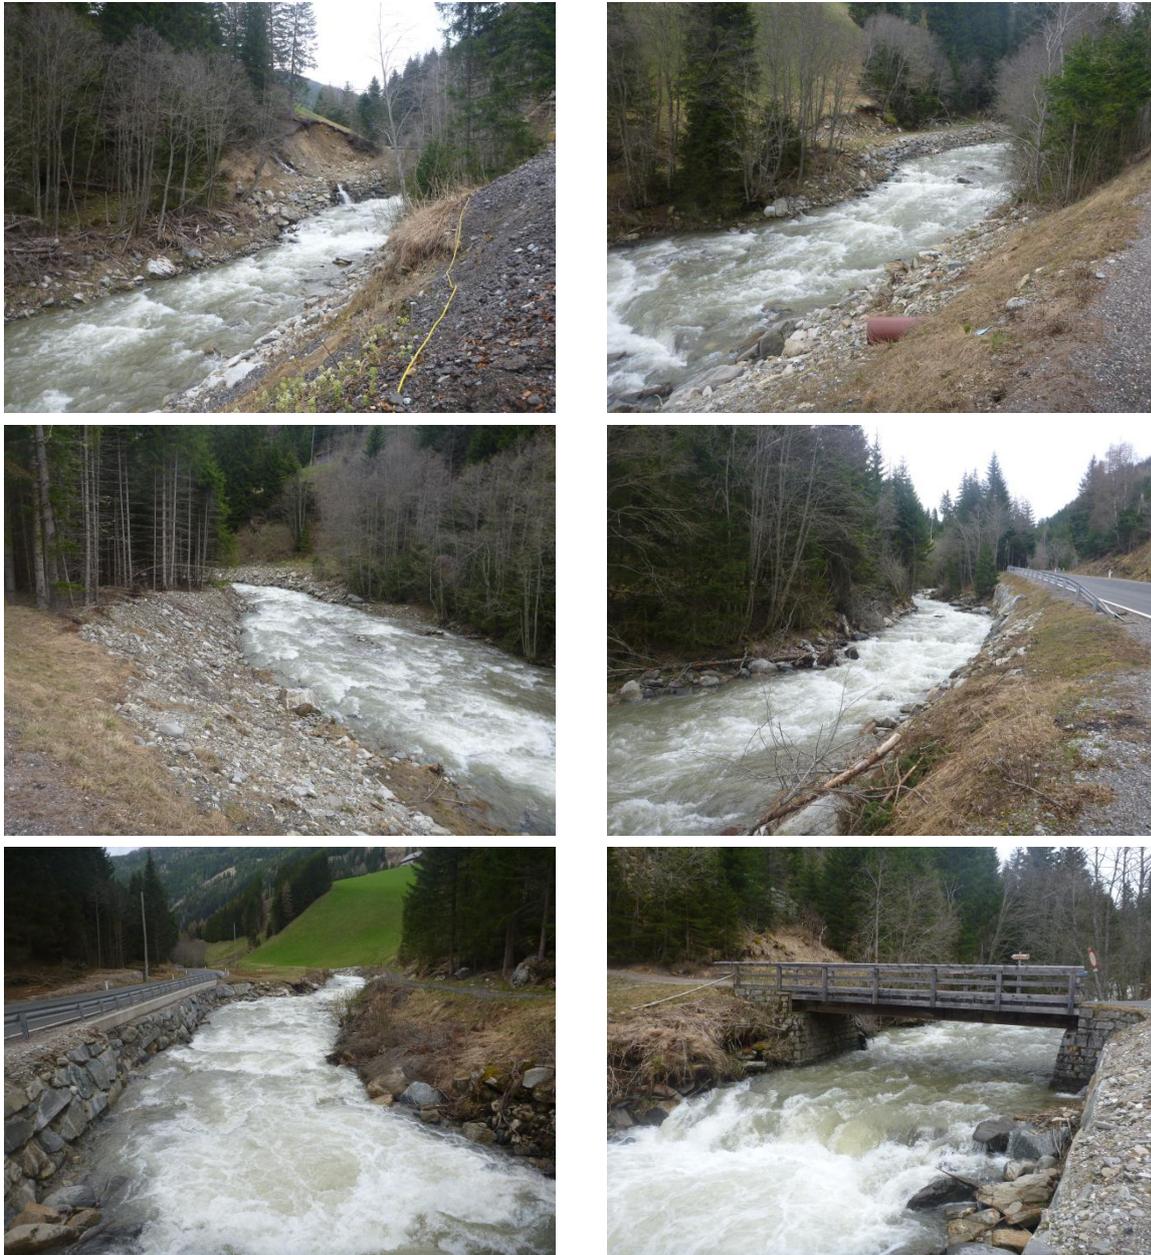
Abbildung 13: Kremsbach, Bereich Flkm 7,6 – 6,85. Fotos: U. Prochinig

Größtenteils verläuft die Straße nah am linken Ufer, daher ist dieses größtenteils mit Blocksteinen bzw. über kurze Strecken sogar mit Ufermauern befestigt. Das rechte Ufer ist hauptsächlich in den Pralluferbereichen mit Blocksteinen verbaut. Der Gewässerverlauf ist trotz beidseitiger Ufersicherungen typspezifisch, die Uferdynamik entspricht daher noch der **Zustandsklasse 2**.

Die Sohle weist abgesehen von einer schwer (nur für große Fische) passierbaren Megalithschwelle bei Flkm 7,3 (Absturzhöhe mit anliegendem Strahl max. 0,5 m und starker Strömung) keine weitere Beeinflussung auf und entspricht der **Zustandsklasse 1**.

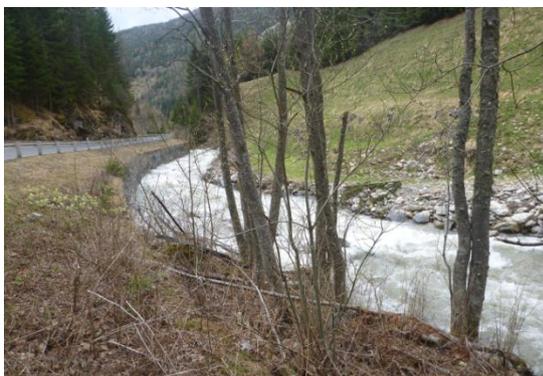
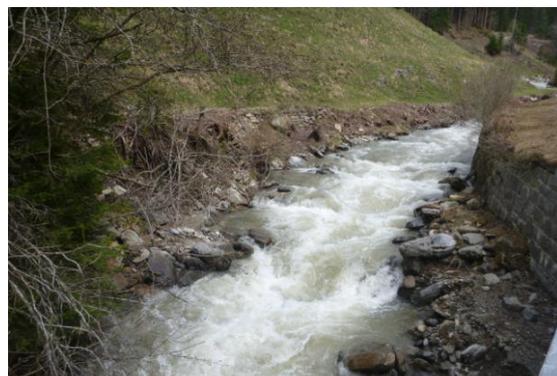
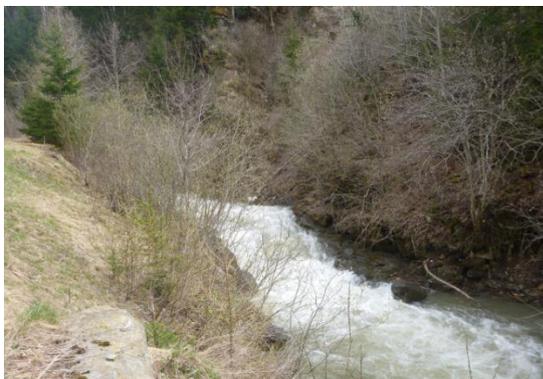
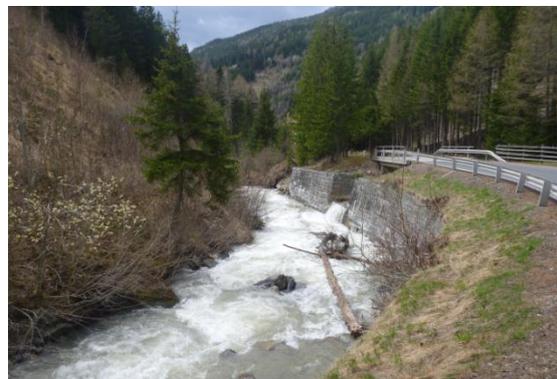
Abbildung 15: Kremsbach, Bereich Flkm 6,85 – 6,55. Fotos: U. Prochinig

In diesem Abschnitt wechseln starke Uferverbauungen, zum Teil in Form von Ufermauern in den Prallufeln, mit ungesicherten natürlichen Uferböschungen ab. Eine natürliche Uferdynamik ist nur stellenweise möglich, daher entspricht die Uferdynamik der **Zustandsklasse 3**.

An der Sohle befinden sich in diesem Abschnitt keine anthropogenen Maßnahmen, allerdings gibt es eine natürliche nicht bzw. nur für große Fische passierbare Absturzstrecke (mit ca. 1 m Niveauunterschied, Abbildung 15, Bild 3). Die Sohldynamik wird mit der **Zustandsklasse 1** bewertet.

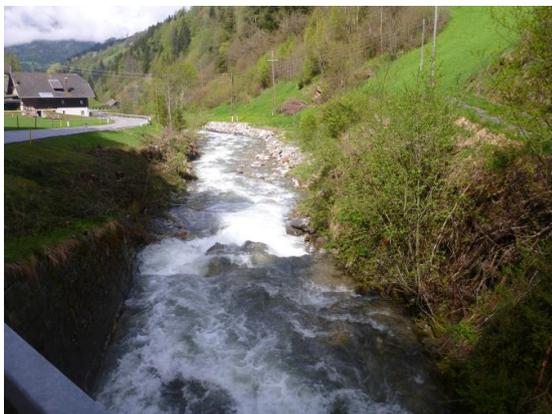
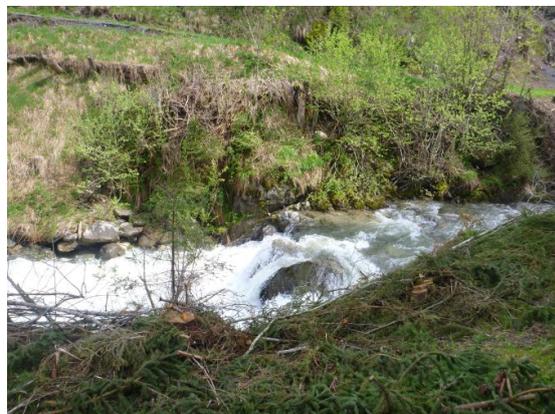
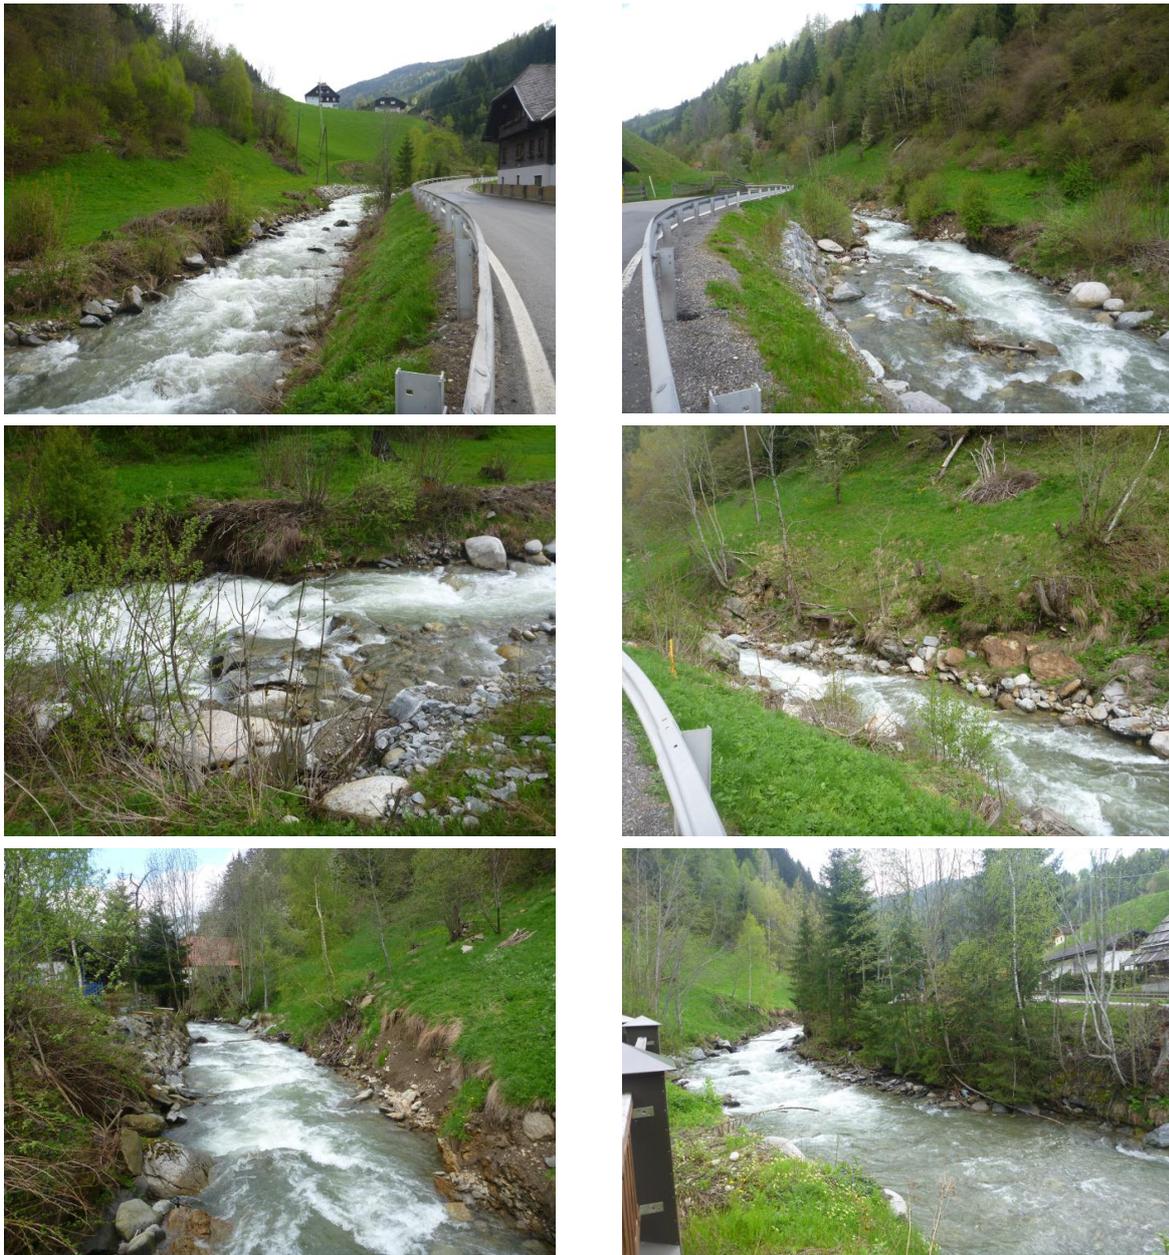
Abbildung 29: Kremsbach, Bereich Flkm 3,7 – 3,29. Fotos: U. Prochinig

An der Sohle befindet sich eine Sohlschwelle aus Makrolithal, bei Flkm 3,67 mit 1,2 m Absturzhöhe und nicht fischpassierbar. Ansonsten ist die Sohle nicht gesichert und die Sohldynamik entspricht der **Zustandsklasse 1**.

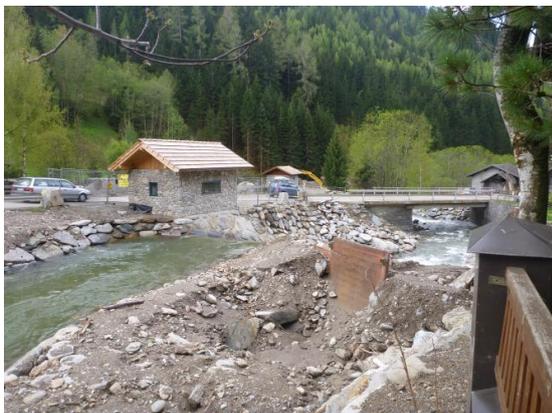
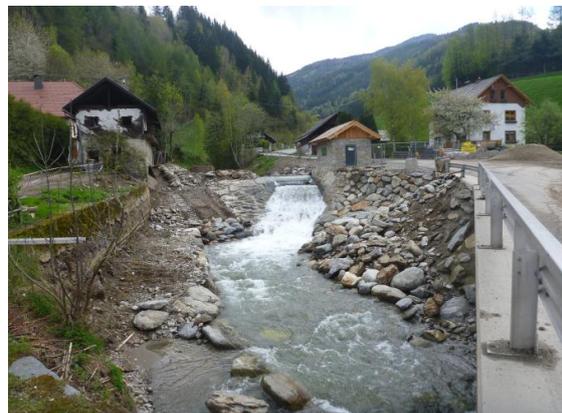
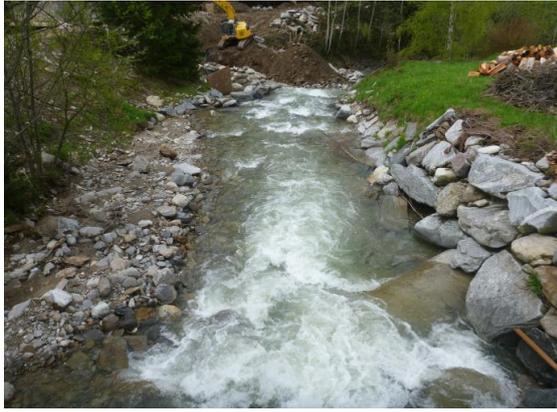
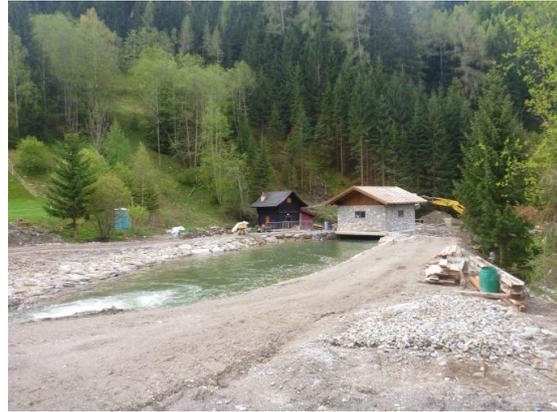
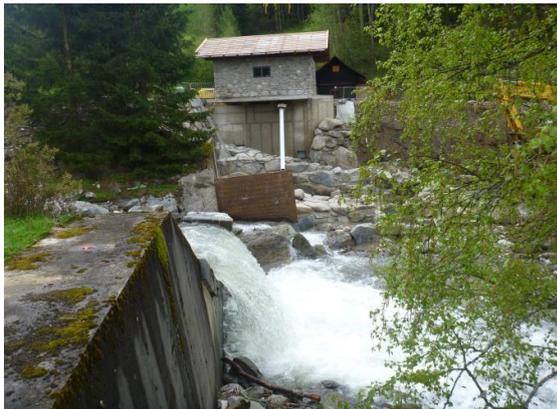
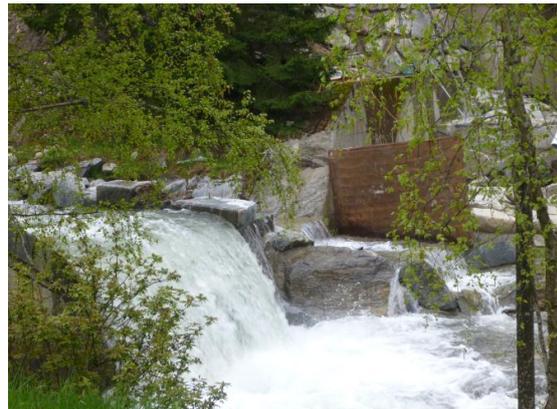
Abbildung 32: Kremsbach, Bereich Flkm 3,29 – 3,2. Fotos: U. Prochinig

Der Bereich der Wehranlage ist sowohl an den Uferböschungen als auch an der Sohle stark gesichert, sowohl die Sohldynamik als auch die Uferdynamik werden mit der **Zustandsklasse 3** bewertet.

Laufentwicklung: Da der Verlauf technisch durch die KW-anlage verändert ist, wird die Laufentwicklung mit der **Zustandsklasse 3** bewertet.
