Benthische, ökomorphologische und hydromorphologische Erhebung der Vellach unterhalb des KW Blasnitzen

Im Auftrag des Amts der Kärntner Landesregierung, Abteilung 15 - Umwelt, Flatschacher Straße 70, 9020 Klagenfurt am Wörthersee

Klagenfurt am Wörthersee, im Juli 2010

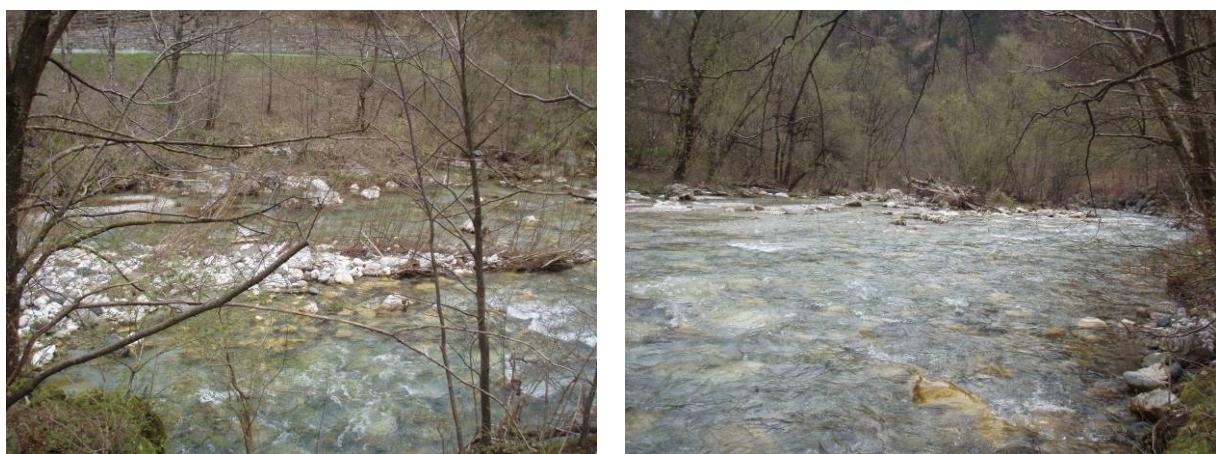
Abbildung 3: Vellach uh KW Blasnitzten Bereich Insel. Fotos: K. Mikula

Das Gewässer ist im Beprobungsbereich weit ausladend mit einer Breite von etwa 15m. Die Insel befindet sich im Bereich einer leichten Rechtskurve, das Substrat besteht zum Großteil aus Megalithal, weitere relevante Anteile werden von Makro- und Mesolithal gebildet. Auch Sand findet sich in den strömungsberuhigten Bereichen vor allem im linken Arm zu etwa 10 %. De facto alle Steine weisen einen Algenüberzug auf, nur das Mesolithal ist zum Teil umgelagert, auch auf dem Sand ist kein Aufwuchs erkennbar. Auch Totholz ist festzustellen, in geringeren Mengen auch etwas Falllaub unter-

halb einzelner Steine. Die Sohle ist natürlich, die Böschungen ebenfalls, linksseits findet sich am obersten Böschungsrand die Mauer zur Straßensicherung. Insgesamt ist das Erscheinungsbild sehr divers und heterogen, Tiefen und Breiten sowie das Strömungsmuster sind abwechslungsreich.

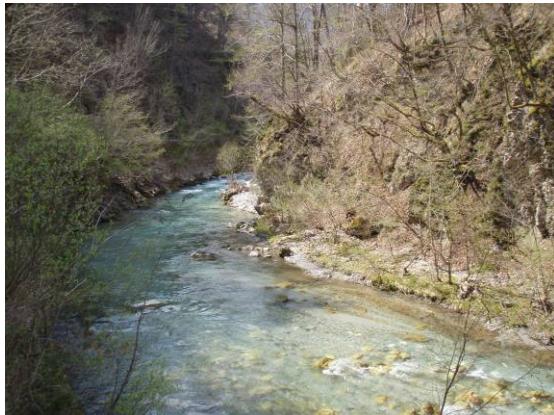
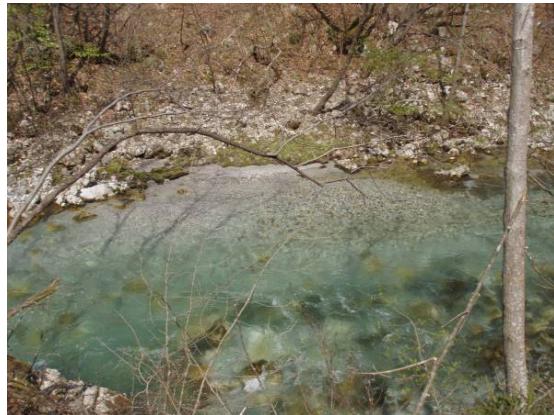
Abbildung 4: Vellach uh KW Blasnitzten Bereich Schlucht. Fotos: K. Mikula

Im Bereich der Schluchtstrecke ist die Strömungsgeschwindigkeit zum Teil sehr hoch, die Gewässertiefe steigt gegenüber der oberhalb liegenden Probestelle stark. Die durchschnittliche Gewässerbreite beträgt etwa 10 m. Nichtsdestotrotz sind die Anteile mit sandigen Bereichen relativ hoch (bis 40 %), das Megalithal erreicht bis 50 %. Linkerhand befindet sich eine steile Böschung, rechts ist eine alte sich auflösende Uferverbauung vorhanden. Das Strömungsmuster ist in Summe trotz des vergleichsweise einheitlichen Stromstrichs divers, das Substrat mit kleineren Anteilen an Meso- und Makrolithal ebenfalls heterogen. Weitere Strukturgeber sind Totholzanteile im Uferbereich, Wurzelbäume sind ebenfalls sporadisch vorhanden.

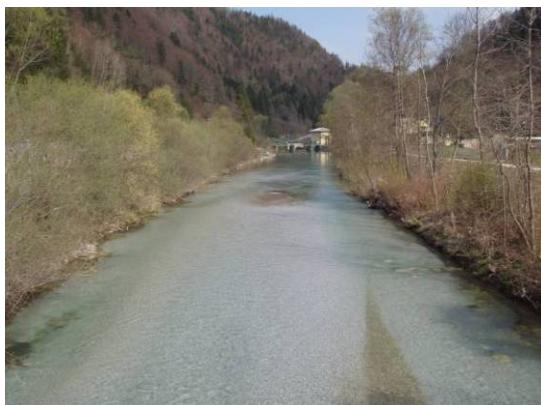
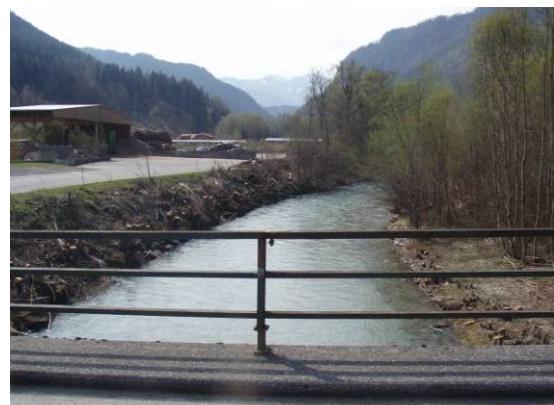
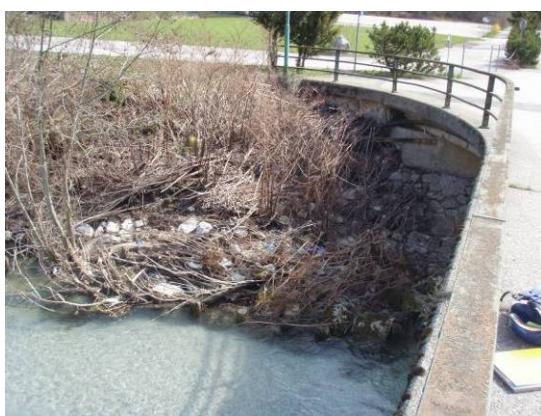
In diesem Gewässerabschnitt befindet sich bei Flkm 13,48 eine punktuelle Verbauungsmaße in Form einer Brücke und bei Flkm 13,2 eine Staumauer. Dieser Bereich ist durch eine geradlinige Linienführung, ein einheitliches Strömungsmuster und einheitliche Wassertiefen gekennzeichnet. Das Substrat besteht hauptsächlich aus Akal und Mikrolithal. Beide Ufer werden von einem Uferdamm gebildet, der eine einheitliche Neigung aufweist und am Böschungsfuß vereinzelt mit Blocksteinen strukturiert ist. Am linken Ufer fehlt bei Flkm 13,24 der Uferbegleitstreifen, hier befindet sich lediglich ein Wiesenabschnitt. Dieser Abschnitt stellt einen Staubereich dar, da sich bei Flkm 13,2 das Kraftwerk Blasnitzen befindet.

Insgesamt wird dieser Gewässerabschnitt mit 2,5 bewertet. Dies entspricht der **Zustandsklasse 2**.

links oben: Blickrichtung flussab

rechts oben: Blickrichtung flussauf

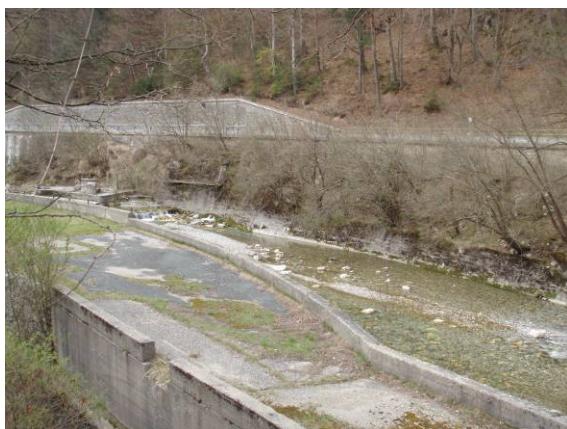
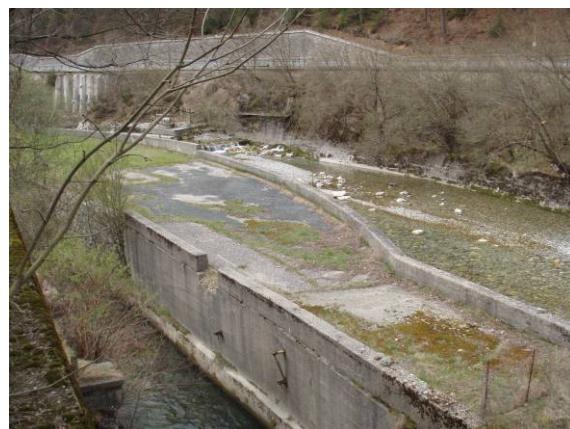
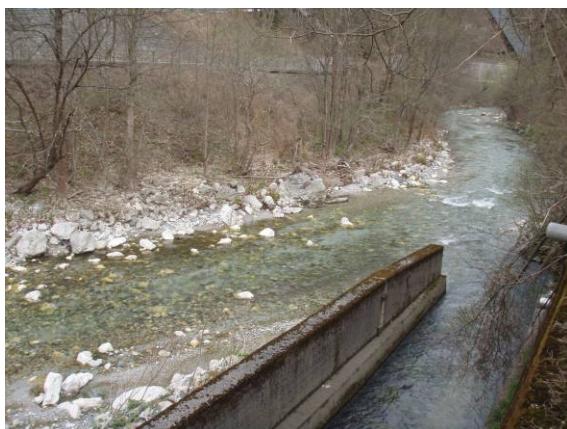
Abbildung 15: Vellach Bereich km 13, 2 – 13. Fotos: K. Mikula

In diesem Abschnitt der Vellach befindet sich bei Flkm 13,2 das Kraftwerk Blasnitzten. Die Restwasserstrecke (Flkm 13,2 -13) ist an beiden Uferseiten hart verbaut und besitzt lediglich ab Flkm 13,03 einen strukturierten Böschungsfuß. Die Wasserführung sowie die Strömungsgeschwindigkeit sind gering. In der Ausleitungsstrecke finden sich vereinzelt Megalithalblöcke und eine künstliche Sohlenschwelle. Die Ausleitung ist hart verbaut und somit sind Untergrundkontakte gänzlich unterbunden. Bei Flkm 13 fließt die Ausleitung mit der Restwasserstrecke zusammen. Sowohl am linken, als auch am rechten Ufer ist durch die harte Verbauung keine Böschung vorhanden.

Insgesamt wird dieser Gewässerabschnitt mit 3,75 bewertet. Dies entspricht der **Zustandsklasse 4**.

links oben: Blickrichtung flussauf (Restwasser)
rechts oben: Blickrichtung flussauf (Ausleitung)
links unten: Zusammenfluss Restwasser- und Ausleitung (Flkm 13).

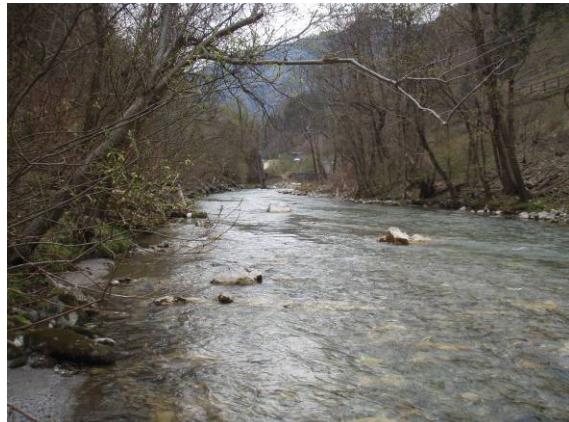
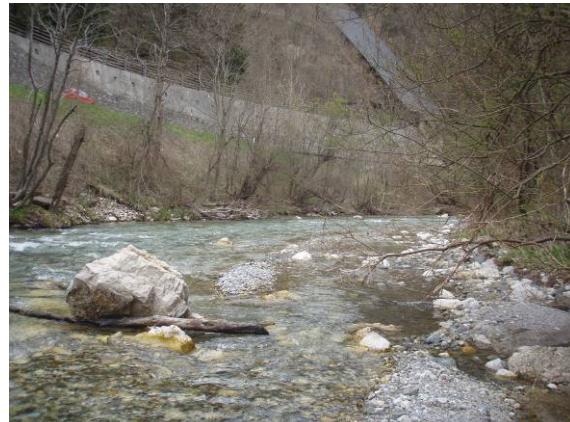
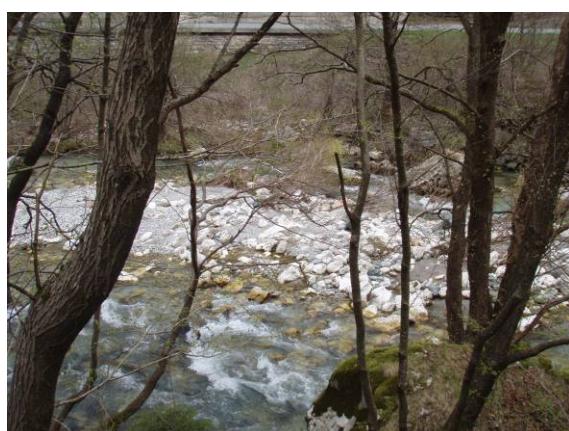
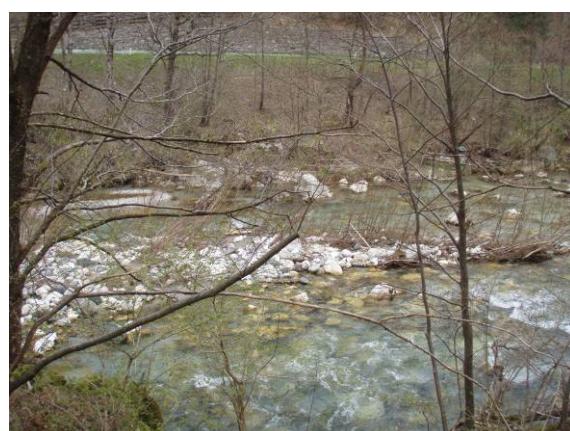
Die Vellach weist in diesem Bereich ein breites Flussbett, mit unterschiedlichen Strömungsmustern und Wassertiefen auf. Das Gerinne selbst ist unverbaut, mit natürlicher Substratzusammensetzung (hauptsächlich Mega-, Makro- und Mesolithal mit feineren Fraktionen in Anlandungsbereichen). Durch das heterogene Substrat kommt es zwischen Flkm 12,8 und 12,7 zur Bildung kleinerer Schotterbänke. Am rechten Ufer besteht bei Flkm 13 eine geschlichtete Ansammlung von Blocksteinen. Entlang des gesamten Abschnittes befinden sich an beiden Uferseiten punktuell vorgelagerte Blocksteine, diese sind zum großen Teil verlandet und mit Vegetation überwachsen. Diese lokal auftretenden Ufersicherungen entsprechen dem Gewässercharakter. Die Uferzonen sind gut strukturiert und die Böschungszone und der Uferbegleitstreifen am rechten Ufer besitzen ein mannigfaltiges Artenspektrum.

Insgesamt wird dieser Gewässerabschnitt mit 1,24 bewertet. Dies entspricht der **Zustandsklasse 1**.

Abbildung 16: Vellach Bereich km 13 – 12,7. links oben: Blickrichtung flussauf, rechts oben: Blickrichtung flussab, unten: Bereiche mit Schotterbänken. Fotos: K. Mikula

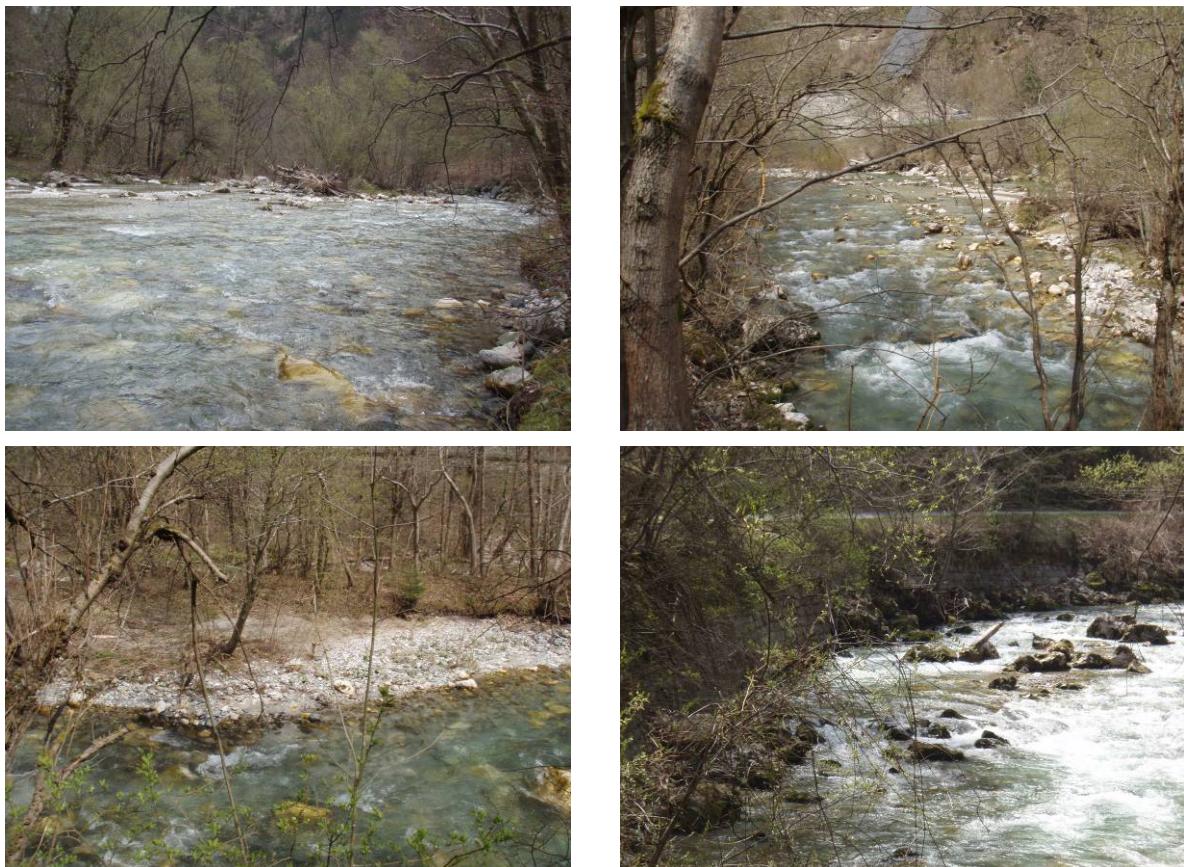
In diesem Gewässerabschnitt befindet sich bei Flkm 12,65 eine bewachsene Insel mit angelagertem Totholz. Am rechten Ufer sind über ein kurzes Teilstück (Flkm 12,54) geschichtete Blocksteine vorhanden. Der Abschnitt ist durch ein breites Flussbett, variable Strömungsmuster und unterschiedliche Wassertiefen gekennzeichnet. Am linken Ufer bilden sich stellenweise Schotterbänke aus. Megalithalblöcke treten im gesamten Abschnitt hervor. Der Böschungsfuß ist gut strukturiert und die Böschung dem Gewässercharakter entsprechend bewachsen. Entlang des rechten Ufers verläuft ab Flkm 12,5 ein Radweg und wird daher von einer Mauer begrenzt. Dennoch ist die Uferlinie nicht völlig unstrukturiert. Es befinden sich in diesem Bereich inselartige Ansammlungen von Megalithalblöcken und natürlich anstehendem Fels. Bei Flkm 12,4 befindet sich eine lokale Verbauungsmaßnahme in Form einer Brücke.

Insgesamt wird dieser Gewässerabschnitt mit 1,39 bewertet. Dies entspricht der **Zustandsklasse 1**.

Abbildung 17: Vellach Bereich km 12,7 – 12,4. links oben: Blickrichtung flussab (Insel in Gewässermitte), rechts oben: Blickrichtung flussauf, unten links: Schotterbankbildung .rechts unten: Ufermauer. Fotos: K. Mikula

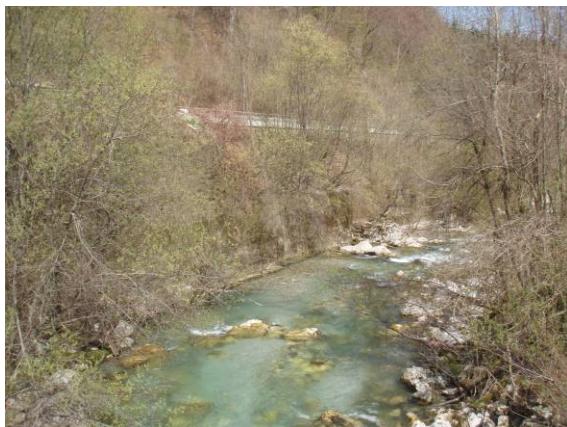
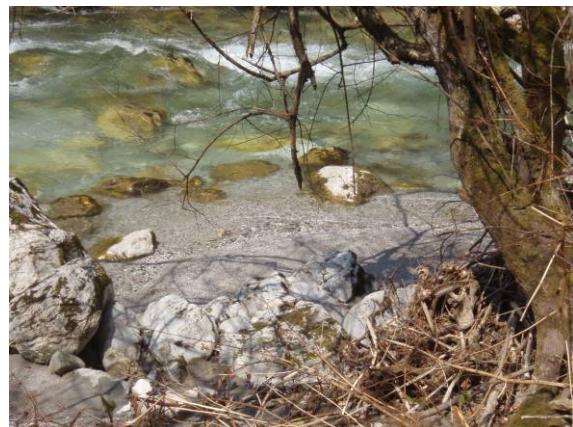
Am linken Ufer verläuft unmittelbar die Straße und wird daher von einer Mauer begrenzt. Der Ufermauer sind vereinzelt Megalithalblöcke vorgelagert die eine leichte Buhnenbildung zur Folge haben. Das Fließgewässer weist durch das rechte Ufer variable Strömungs-, Breiten- und Tiefenverhältnisse auf. Entsprechend dem natürlichen Gewässercharakter befinden sich im Uferbereich gröbere Blöcke und Grobsteine. Am rechten Ufer kommt es an Verlandungszonen zur Bildung von Sandbänken. Hier ist der Böschungsfuß gut strukturiert und die Böschung dem Gewässercharakter entsprechend bewachsen. Im Bereich von Flkm 12,1 – 12 besteht am linken und rechten Ufer eine sehr alte Ufermauer, die jedoch einen gut strukturierten Böschungsfuß besitzt und keinen direkten Eingriff in das Gewässer darstellt.

Insgesamt wird dieser Gewässerabschnitt mit 1,5 bewertet. Dies entspricht der **Zustandsklasse 1**.

Abbildung 18: Vellach Bereich km 12,4 – 12. links: Blickrichtung flussab (Ufermauer), rechts: Sandbankbereich (rechtes Ufer).
Fotos: K. Mikula

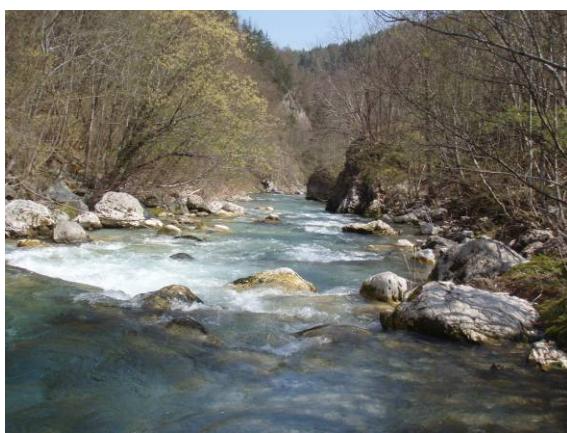
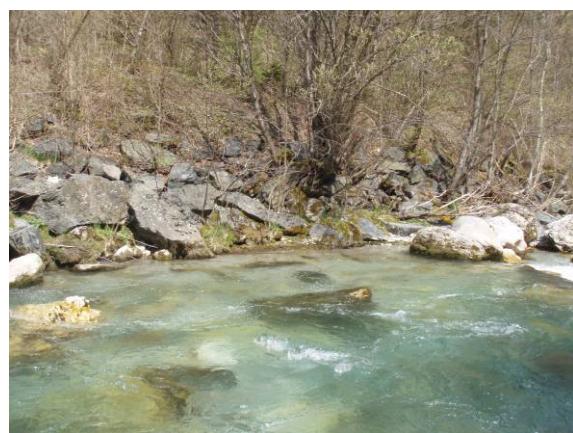
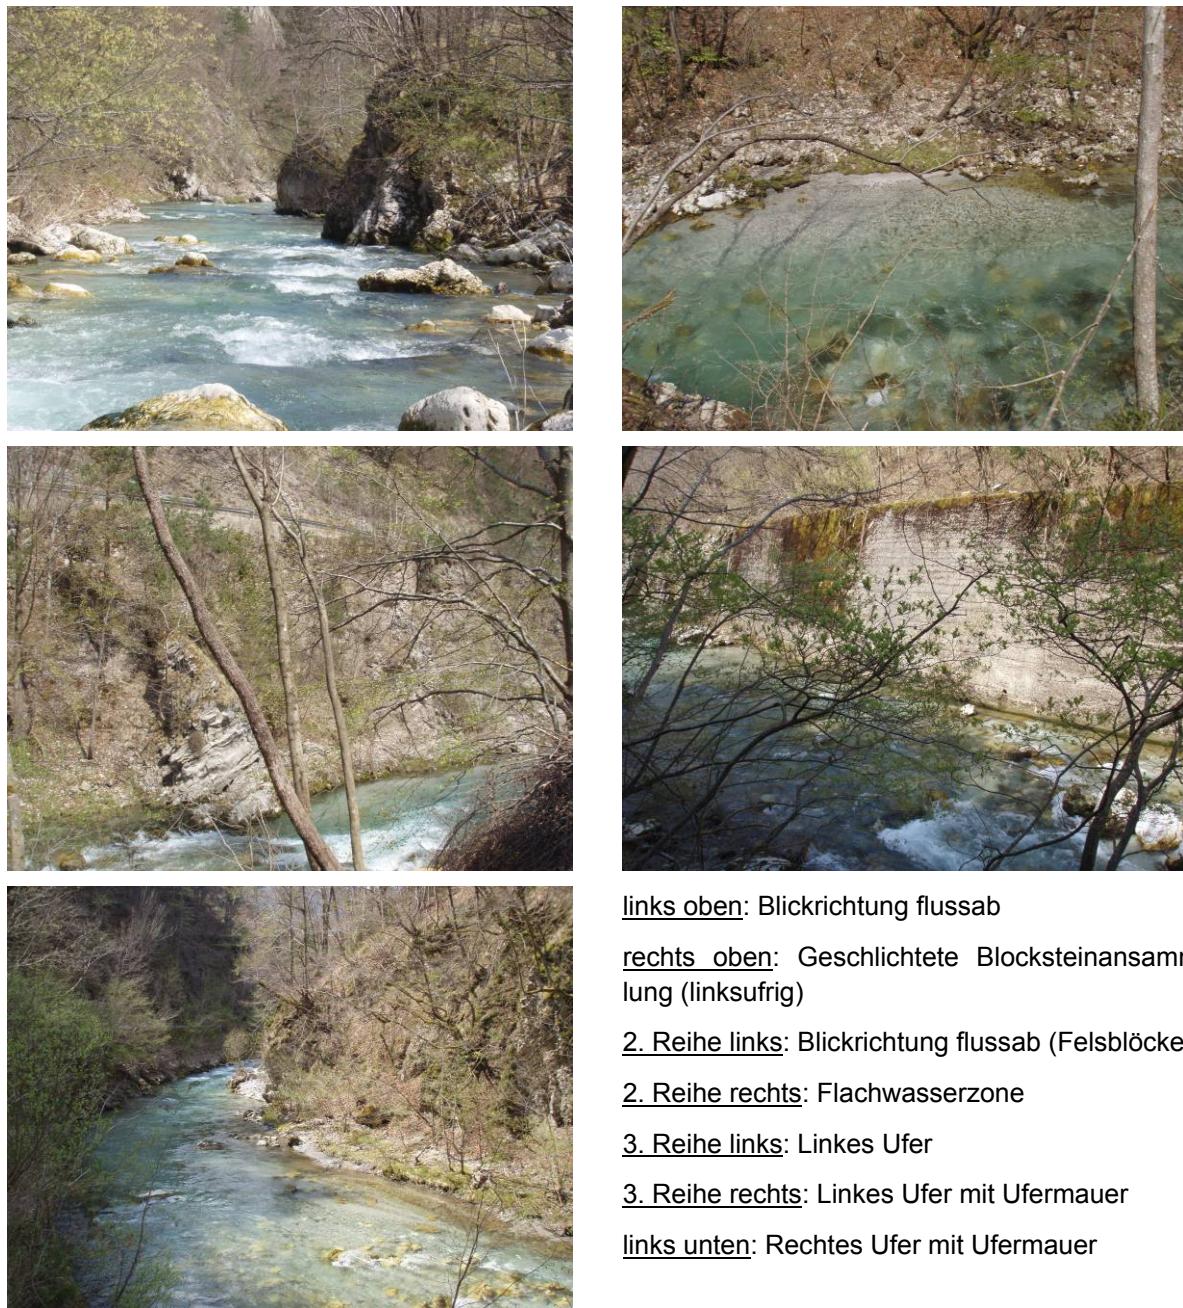
Abbildung 19: Vellach Bereich km 12 – 11,3. Fotos: K. Mikula

Dieser Abschnitt der Vellach weist sehr variable Strömungs-, Breiten und Tiefenverhältnisse auf. An beiden Ufern, sowie im Längsprofil treten vermehrt Megalithalblöcke auf. Diese Blöcke sind im Uferbereich zum Teil verlandet und mit Vegetation überwachsen, im Bachbett verursachen sie schnelle Strömungsänderungen und die Bildung von natürlichen Sohlschwellen. Entlang beider Ufer befindet sich natürlich anstehender Fels, der mit dem vorherrschenden Schluchtcharakter in diesem Abschnitt zu erklären ist. Bei Flkm 11,6 verläuft an der linken Uferseite eine Mauer, der keine Blocksteine vorgelagert sind. Dennoch stellt sie keinen allzu großen Eingriff in das Gewässer dar, da die Uferseite von einer steil verlaufenden Felswand begrenzt wird. Auch die rechte Uferseite wird bei Flkm 11,35 von einer Ufermauer begrenzt (Radweg), die Uferlinie ist jedoch nicht völlig unstrukturiert.

Insgesamt wird dieser Gewässerabschnitt mit 1,57 bewertet. Dies entspricht der **Zustandsklasse 1**.

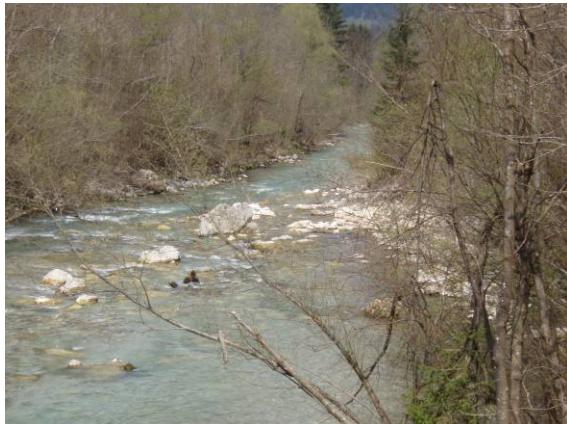
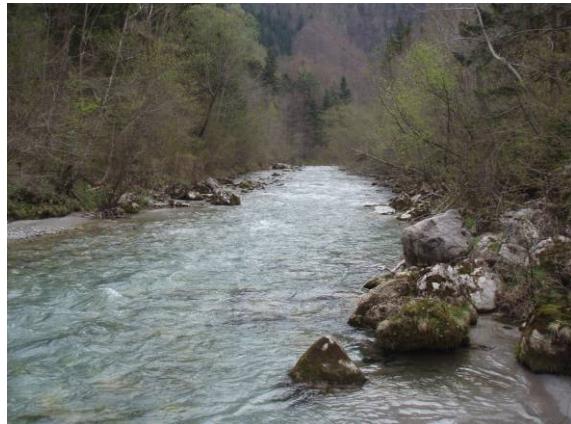
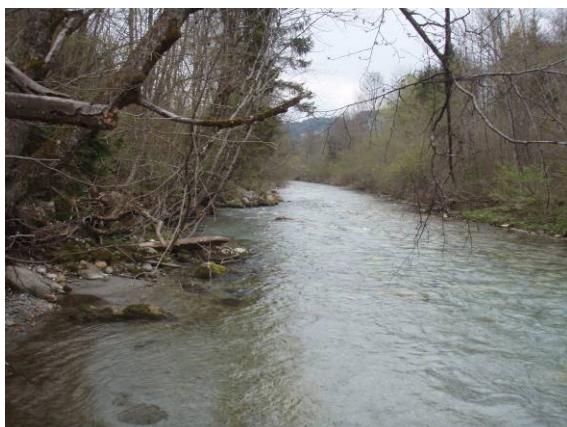
In diesem Bereich besitzt die Vellach einen relativ geraden Verlauf mit einer deutlich langsameren Strömungsgeschwindigkeit. Der Schluchtcharakter ist hier nicht mehr vorhanden. Der Böschungsfuß ist gut strukturiert und die Böschung dem Gewässercharakter entsprechend bewachsen. Es besteht an beiden Uferseiten ein gut ausgebildeter Uferbegleitstreifen in Form eines Hangwaldes. Flussab befinden sich entlang der Uferlinie vermehrt vorgelagerte Blocksteine und in Verlandungszonen kommt es zur Bildung von kleinen Sandbänken.

Insgesamt wird dieser Gewässerabschnitt mit 1,07 bewertet. Dies entspricht der **Zustandsklasse 1**.

links oben: Blickrichtung flussab

rechts oben: Blickrichtung flussauf)

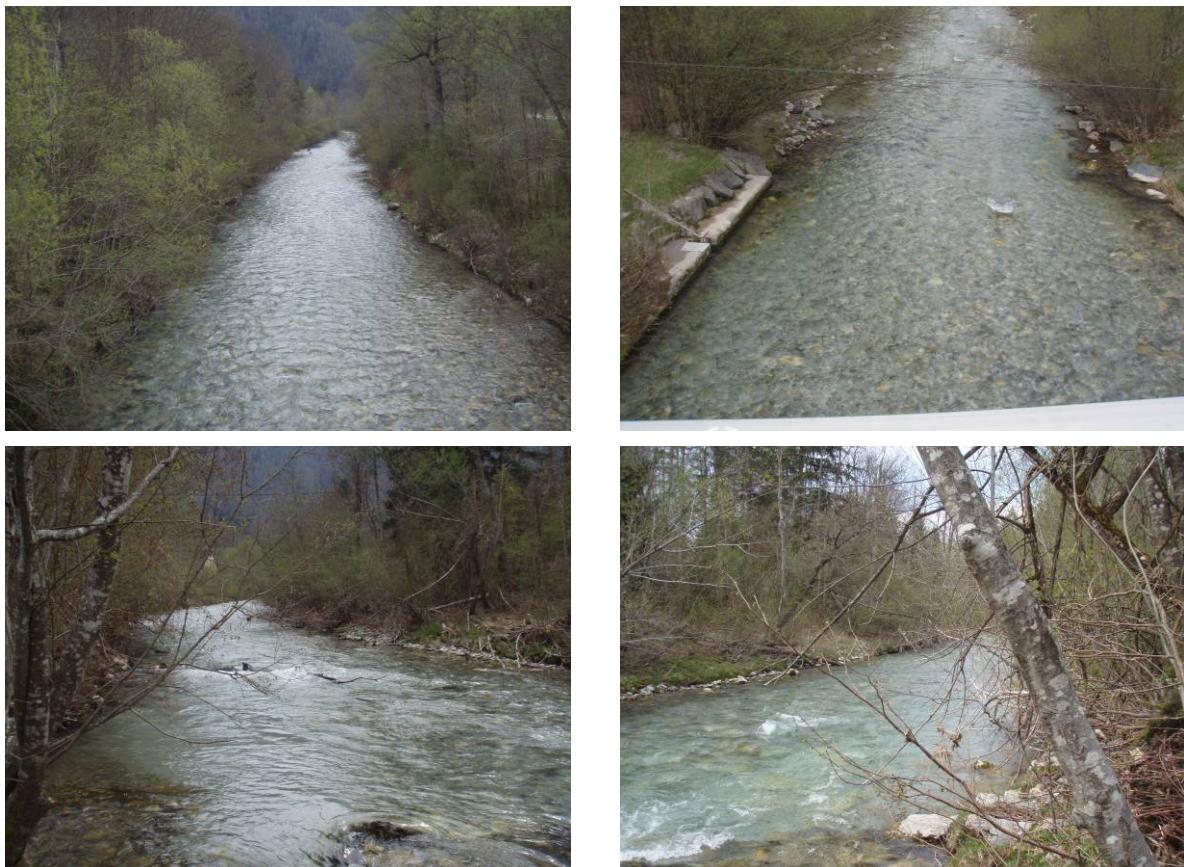
Bei Flkm 10,45 (Miklauzhof) befindet sich eine lokale Verbauungsmaßnahme in Form einer Brücke. Auf der linken Uferseite (gleich flussab der Brücke) befindet sich eine Pegelmessstelle mit einer kurzen Ufermauer. Von Flkm 10,7 bis zur Pegelstelle weist die Vellach ein relativ homogenes Bachbett, mit geringen Strömungsvarianzen auf. Das Substrat ist relativ einheitlich und besteht hauptsächlich aus Mesolithal. Ab Flkm 10,4 werden die Strömungsmuster wieder etwas variabler und das Substrat heterogener. An beiden Ufern befinden sich vorgelagerte Blocksteine, die zum Teil verlandet sind. Der Böschungsfuß ist gut strukturiert und die Böschung, bis auf den Abschnitt an dem die Brücke das Fließgewässer quert, dem Gewässercharakter entsprechend.

Insgesamt wird dieser Gewässerabschnitt mit 1,64 bewertet. Dies entspricht der **Zustandsklasse 1**.

Abbildung 21: Vellach Bereich km 10,7 – 10.links oben: Blickrichtung flussauf, rechts oben: Blickrichtung flussab (Pegel Miklauzhof), links unten: Blickrichtung flussauf, rechts unten: Blickrichtung flussab. Fotos: K. Mikula

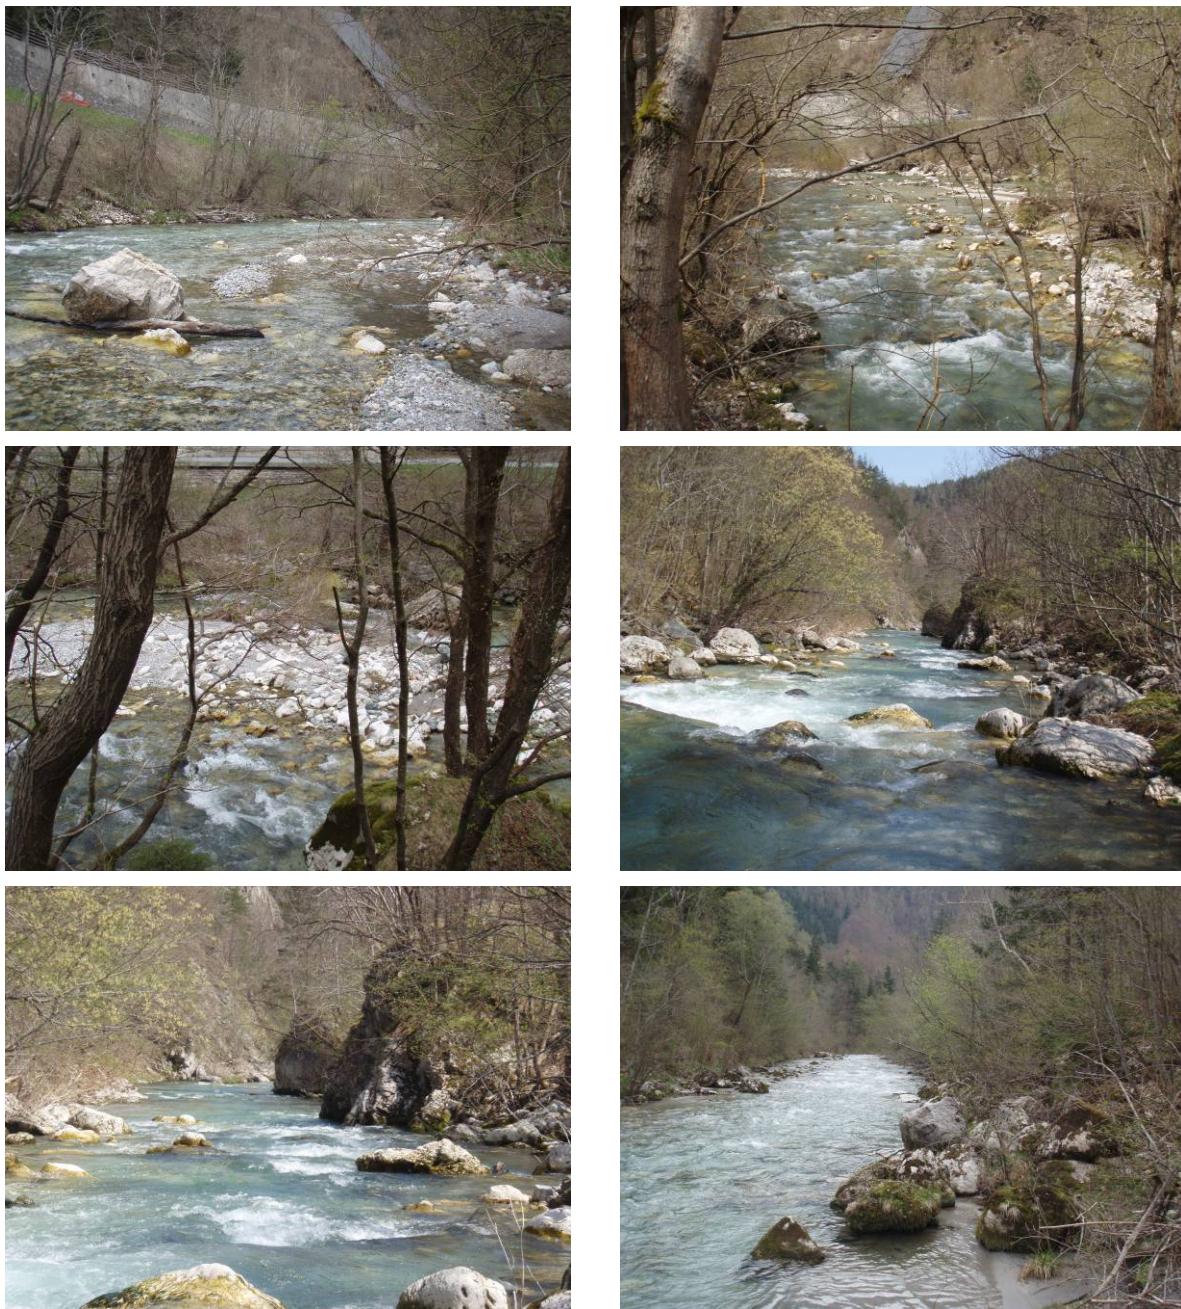
Abbildung 22: Substratzusammensetzung an der Vellach. Fotos: K. Mikula

Die Substratzusammensetzung von Flkm 13,5 - 13,2 ist durch den Rückstaubereich sehr einheitlich und besteht zum Großteil aus Mikrolithal und Akal. Die Ausleitungsstrecke ist hart verbaut und in der Restwasserstrecke sind vereinzelt Meso- und Megalithalblöcke vorzufinden. Dieser Abschnitt wird mit **Zustandsklasse 3** bewertet. Das Substrat der restlichen Abschnitte entspricht größtenteils dem natürlichen Zustand. Es überwiegt das Makro- und Megalithal, zusammen mit meso-, mikrolithalen und akalen Anteilen. In Bereichen von Verlandungszonen überwiegt der Grob- bzw. Feinkiesanteil. Von Flkm 10,7 bis zur Pegelstelle weist die Vellach ein relativ homogenes Bachbett, mit geringen Strömungsvarianzen auf. Das Substrat ist relativ einheitlich und besteht hauptsächlich aus Mesolithal. Dennoch ist die Substratzusammensetzung größtenteils dem natürlichen Zustand entsprechend und kaum durch anthropogene Maßnahmen beeinträchtigt und wird in den Abschnitten 2 – 7 mit der **Zustandsklasse 1** bewertet.

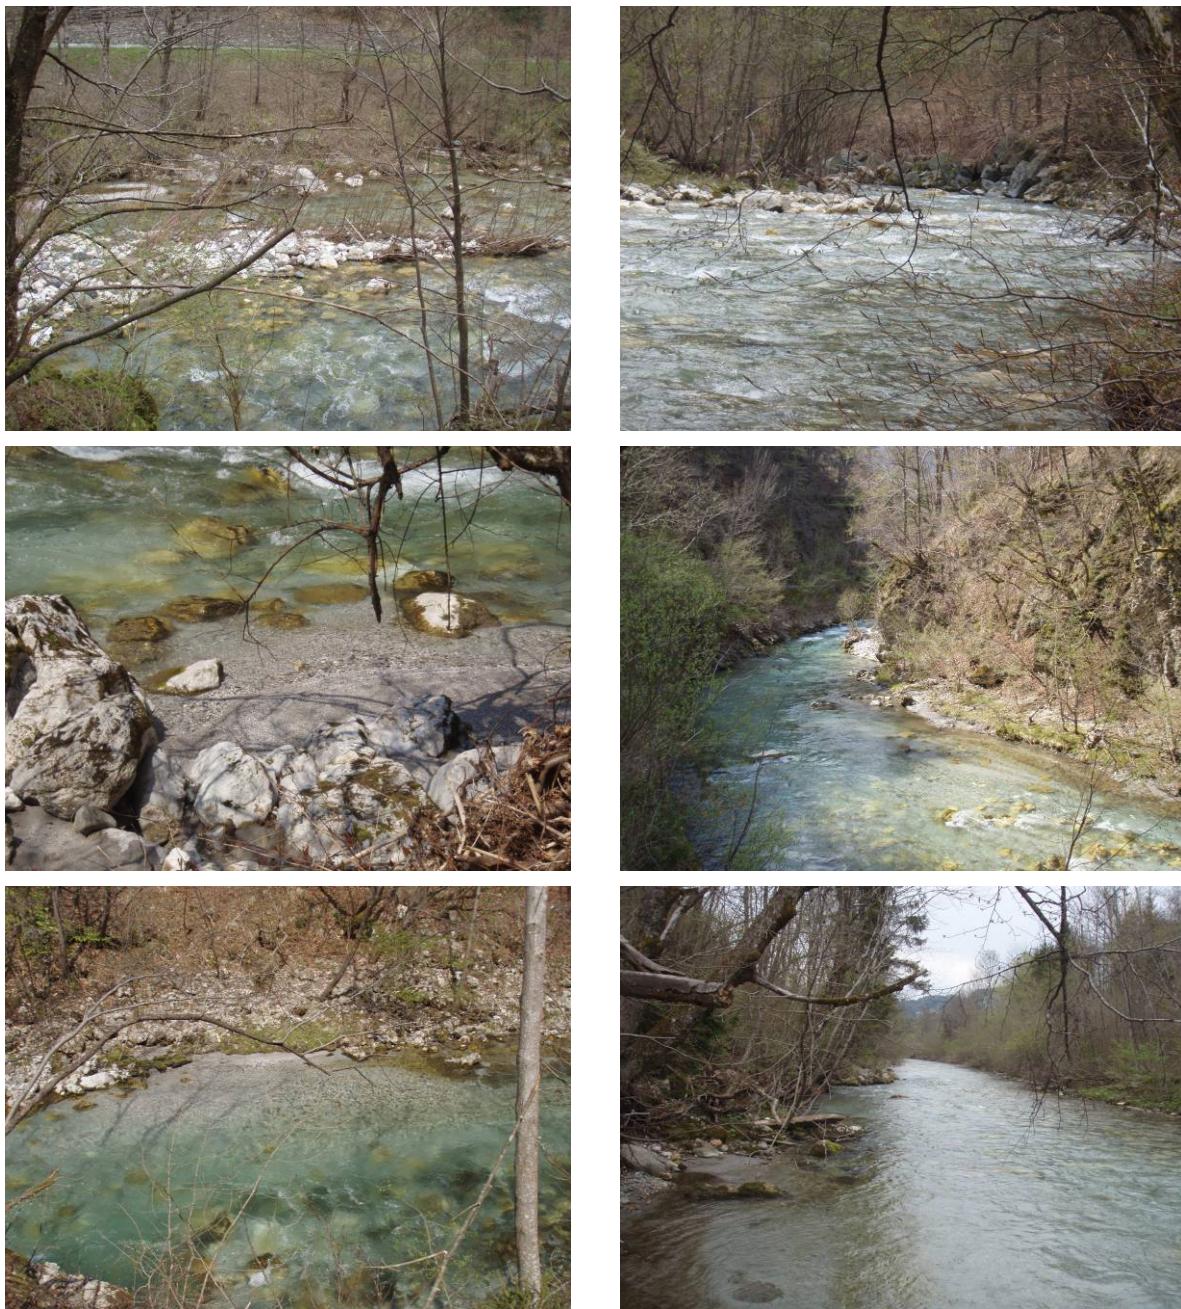
Abbildung 23: Strukturtypen. Fotos: K. Mikula

Der erste Gewässerabschnitt ist größtenteils sowohl im Ufer- als auch im Sohlbereich anthropogen überformt und daher stark beeinträchtigt (Ausleitungsstrecke hart verbaut). Die Begründung und der Kraftwerksbau verursachen auf dem gesamten Abschnitt Strukturverarmung. Dieser Gewässerabschnitt wird mit der **Zustandsklasse 4** bewertet. Bei FLkm 12,4 (Abschnitt 3) und FLkm 11,6 (Abschnitt 4), verläuft an der linken Uferseite eine Mauer, die keine Blocksteine vorgelagert sind. Auch die rechte Uferseite wird bei FLkm 11,35 und 12,5 von einer Ufermauer begrenzt (Radweg), die Uferlinie ist jedoch nicht völlig unstrukturiert. Das Längenausmaß der Verbauungsmaßnahmen überschreitet in Summe nicht 30% der Abschnittslänge und wird daher mit **Zustandsklasse 2** bewertet. Die restlichen Abschnitte besitzen eine dem Gewässertyp entsprechende Strukturausstattung der Ufer und der Sohle und es kommt zur Ausbildung von Kolken, Furten, unterspülten Ufer, etc. Es sind nur vereinzelte,

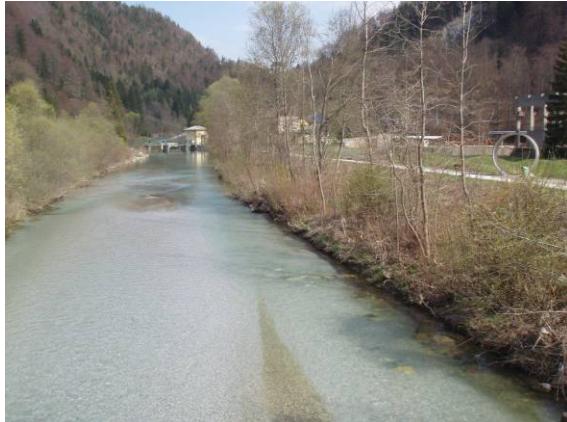
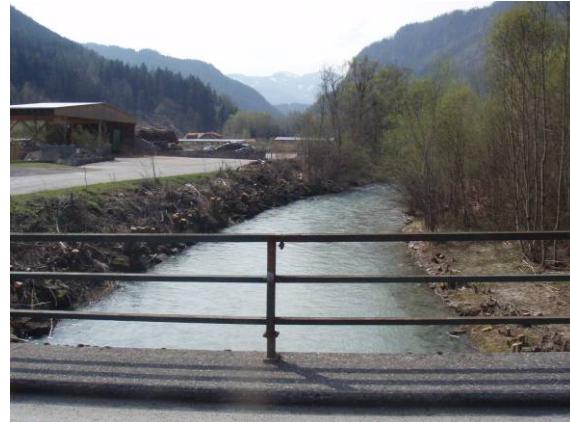
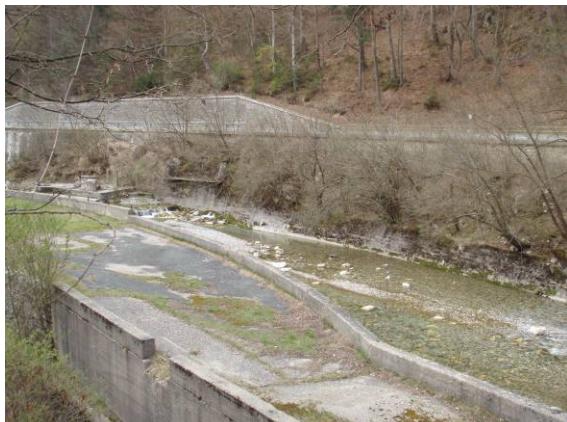
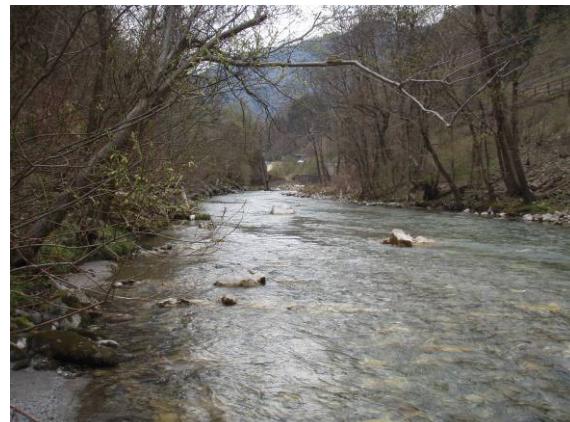
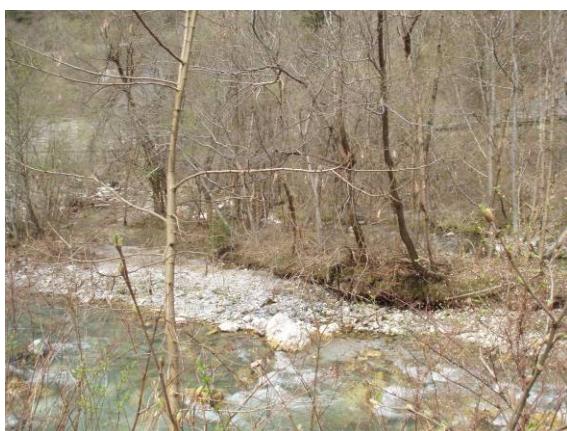
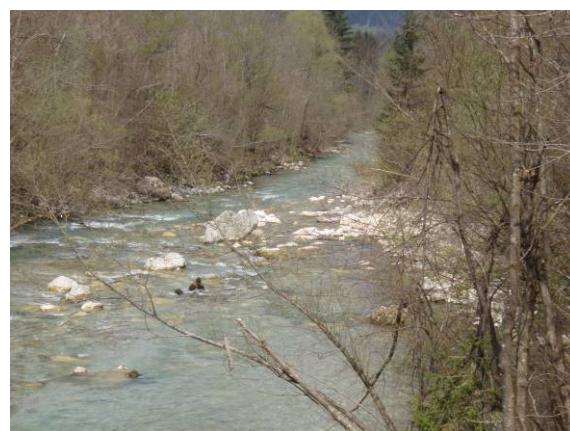
Abbildung 24: Uferbegleitsaum und Vegetation. Fotos: K. Mikula

Im ersten Abschnitt ist der Gehölzbestand beidseitig auf schmale Uferbegleitstreifen reduziert und bei Flkm 13,24 fehlt er völlig. Die Beschattung ist dementsprechend gering. Im Kraftwerksbereich besteht über den Ufermauern ein Gehölzbestand. Der Gewässerabschnitt wird mit **Zustandsklasse 3** bewertet. Die restlichen Abschnitte weisen beidseitig einen den natürlichen Gegebenheiten entsprechenden Uferbegleitsaum auf und die Beschattung ist in großem Ausmaß gegeben. Im Bereich der Schluchstrecke ist der Gehölzbestand natürlicherweise etwas geringer. Landwirtschaftliche Nutzung und Siedlungsflächen liegen in unmittelbarer Nähe des Gewässers nicht vor und somit werden diese Abschnitte der **Zustandsklasse 1** zugewiesen.
