Wieland Mittmannsgruber

Die Generalsanierung der Naturdenkmäler im Linzer Stadtgebiet

Artikel/Article: [Die Generalsanierung der Naturdenkmäler im Linzer Stadtgebiet 144-154](#)

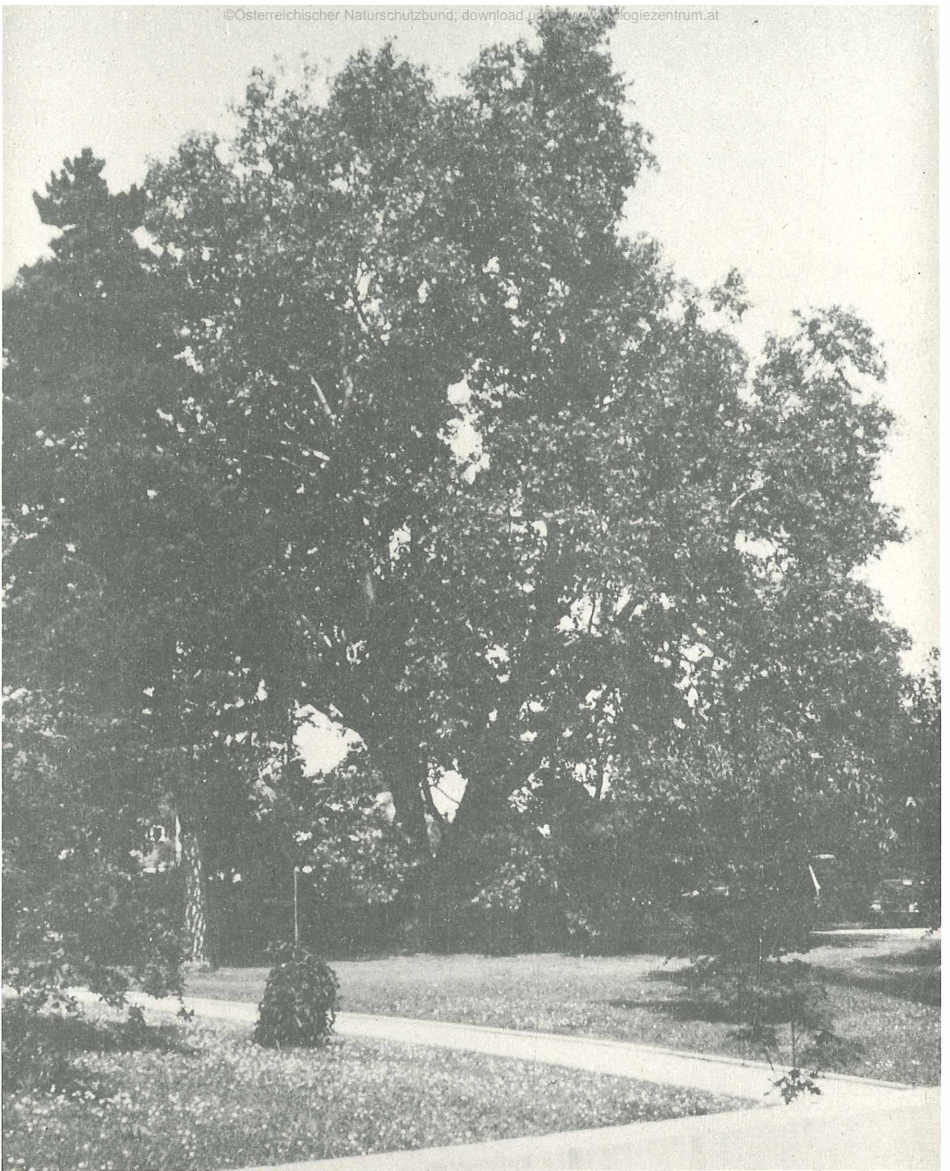
Naturdenkmal Nr. 73 – Platane (Platanus acerifolia) im Bereich des ORF-Gebäudes (August 1986)

Ein weiterer dringender Sanierungsfall war die Platane (*Platanus acerifolia*) auf dem Parkplatz im ORF-Gelände, Franckstraße 2a. An diesem mindestens 120 Jahre alten Naturdenkmal mit einem Stammdurchmesser von ca. 2 m, einer mächtigen Krone und einer Höhe von rund 25 m wurden bereits früher »Pflegetmaßnahmen« durchgeführt, leider nicht nur zum Vorteil des Baumes.

Die vor Jahren viel zu spät entfernte erste Konstruktion zur Sicherung der Krone, welche ohne Unterlage um die Hauptäste gelegt wurde, war an mehreren Stellen so stark in das Platanenholz eingewachsen, daß ein Hauptleitast regelrecht »stranguliert« wurde und im Zuge der nunmehrigen Sanierungsmaßnahmen entfernt werden mußten.

Die zweite Verspannung, die ca. einen Meter oberhalb der alten angebracht wurde, bestand ebenfalls aus Bandeisen mit Spannschlössern. Den astumfassenden Bändern waren ca. 6 cm starke Eichenholz-Bohlenstücke unterlegt, welche aber im Laufe der Zeit wiederum in die Äste eingewachsen waren.

Als Folge dieser unsachgemäßen Behandlung zeigte der Baum an mehreren Stellen deutliche Dürreschäden. Auch der Borkenkäfer hat bereits versucht, im Baum Fuß zu fassen, wie die Spechtlöcher im Bereich der Ringwunden beweisen.

Zuerst wurde das Totholz im Kronenbereich entfernt, die Aststummeln nachgeschnitten, das Kroneninnere ausgelichtet sowie die alte Eisenkonstruktion abmontiert. Da der Hauptast, wie bereits erwähnt, abgestorben war, mußte dieser abgeschnitten werden. Dies hatte zur Folge, daß man die alte Verspannung nicht mehr verwenden konnte und daher eine völlig neue Konstruktion angefertigt und montiert werden mußte. Die Druck- und Ringwunden sowie das abgestorbene Holz im Stamm- und Astbereich wurden ausgefräst, desinfiziert und mit plastischem Holz oder Rinde verschlossen. Nach dem Entfernen der Betonplombe fräste man die Faulstellen im Stamm ebenfalls heraus, versiegelte die Innenwände mit Wund- bzw. Lac-Balsam und bohrte schließlich am unteren Ende des Stammes Löcher, damit das Wasser, das sich eventuell im Inneren des Baumes ansammelt, herausfließen kann. Zuletzt wurde, so wie bei allen anderen Bäumen, der Boden mit Bakterienpräparaten gedüngt und verbessert, Belüftungs-/Bewässerungsrohre eingebaut und Komposterde aufgebracht.

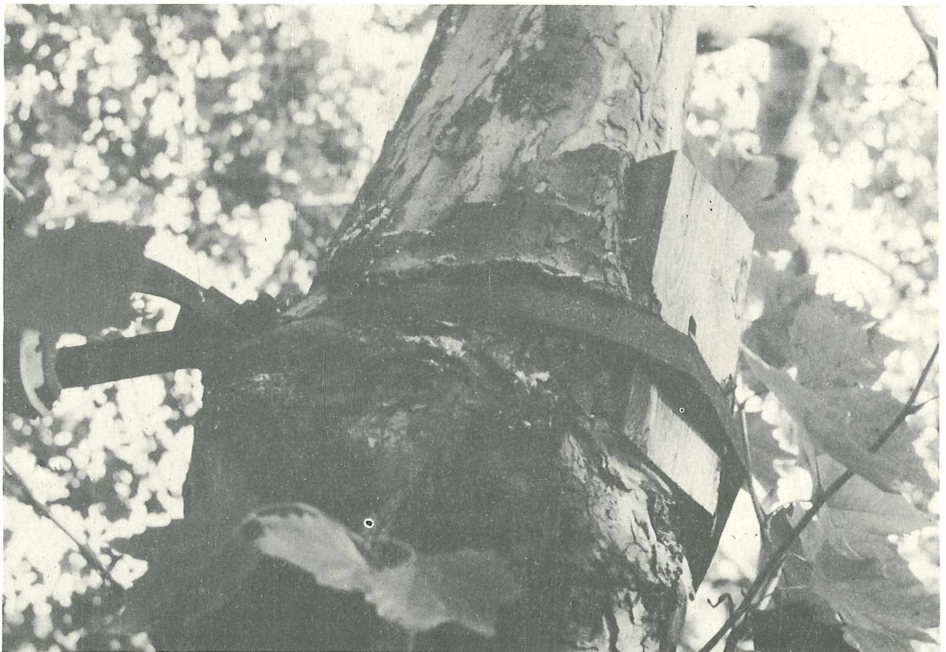
Viel zu spät entfernte Verspannungen wuchsen in das Holz der Platane ein und fügten dem Baum schwere Schäden zu

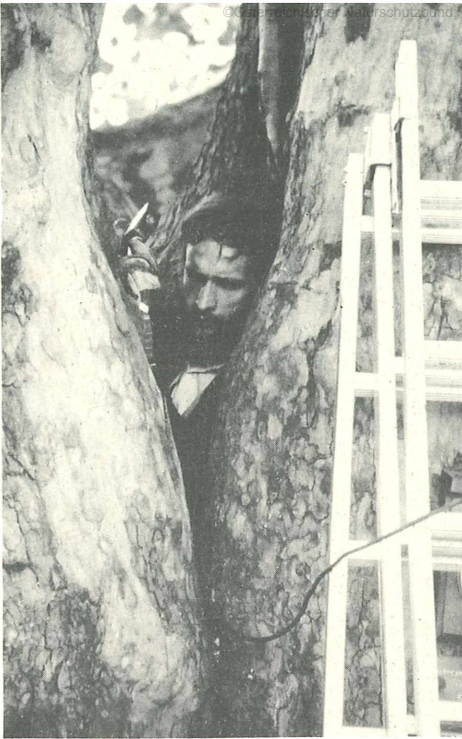
Neben den sichtbaren Schäden im Kronenbereich, die tatsächlich viel größer waren als man ursprünglich angenommen hatte, kam in der Folge noch eine weitere »Sünde« der Vergangenheit zum Vorschein, die allgemein für große Überraschung und Staunen sorgte. Am oberen Ende des Stammes befand sich in der Gabel der beiden Hauptäste eine kleine Betonplombe, die sich augenscheinlich bereits von ihrer Unterlage gelöst hatte und von einem daumendicken Holunder unterwachsen war. Das Abschrämen des Betons schien kein Problem, ebenso die Herstellung eines erforderlichen Wasserabflusses. Wie überrascht war man jedoch, als sich während der Stemmarbeiten nach und nach das wahre Ausmaß der Plombe herausstellte. Der ganze Stamm war mit Beton aufgefüllt! Ein Mann der Fa. Arjobas war eine ganze Woche damit beschäftigt, die Betonfüllung zu entfernen. Fünfundzwanzig (!) Schiebetruhen voll Schutt mußten weggebracht werden.

Löcher in Bäumen, Verletzungen oder sonstige Vertiefungen waren bis vor kurzem in der Regel mit Beton aufgefüllt und verschlossen worden. Inzwischen erkannte man aber die gravierenden Nachteile dieser Methode. Es hat sich herausgestellt, daß die Füllungen oft locker werden und Wasser zwischen die Betonplomben und das Holz eindringt. Da dieses Wasser kaum verdunstet und das Loch daher nie aus-

trocknen kann, beginnt mit der Zeit das Holz unbemerkt zu vermorschen. Nach Jahren kann so ein »sanierter« Baum plötzlich umfallen.

Während der Stemmarbeiten stellte sich nach und nach das wahre Ausmaß der Plombe heraus. Der ganze Stamm war mit Beton aufgefüllt!

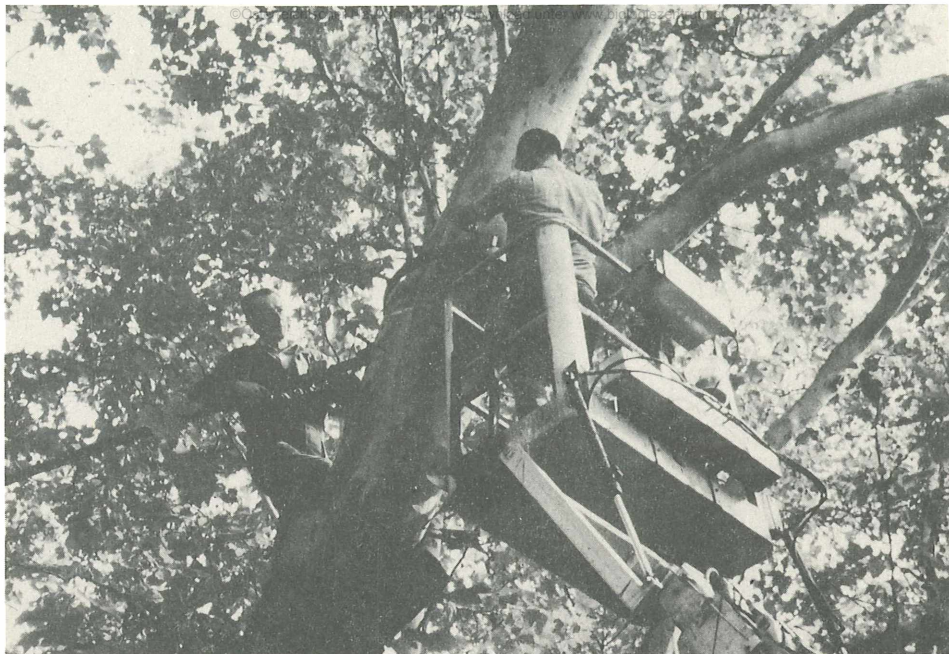
Arbeiten heraus. Rechnet man die Arbeitszeit für das Entfernen der Betonfüllung, die Kosten für die neue Sicherheits-Konstruktion und die enormen Kosten für die hydraulische Arbeitsbühne, welche alleine mehr als S 40.000,- ausmachten, dann ist man bereits weit über die S 70.000,- laut Angebot. Da die Abrechnung aufgrund des Angebotes erfolgte, ging der hohe Differenzbetrag zwischen geschätzten und tatsächlichen Kosten zu Lasten der Fa. Arjobas aus Vöcklabruck.

Der unbedingt notwendige Einsatz der hydraulischen Arbeitsbühne verursachte verhältnismäßig hohe Kosten.

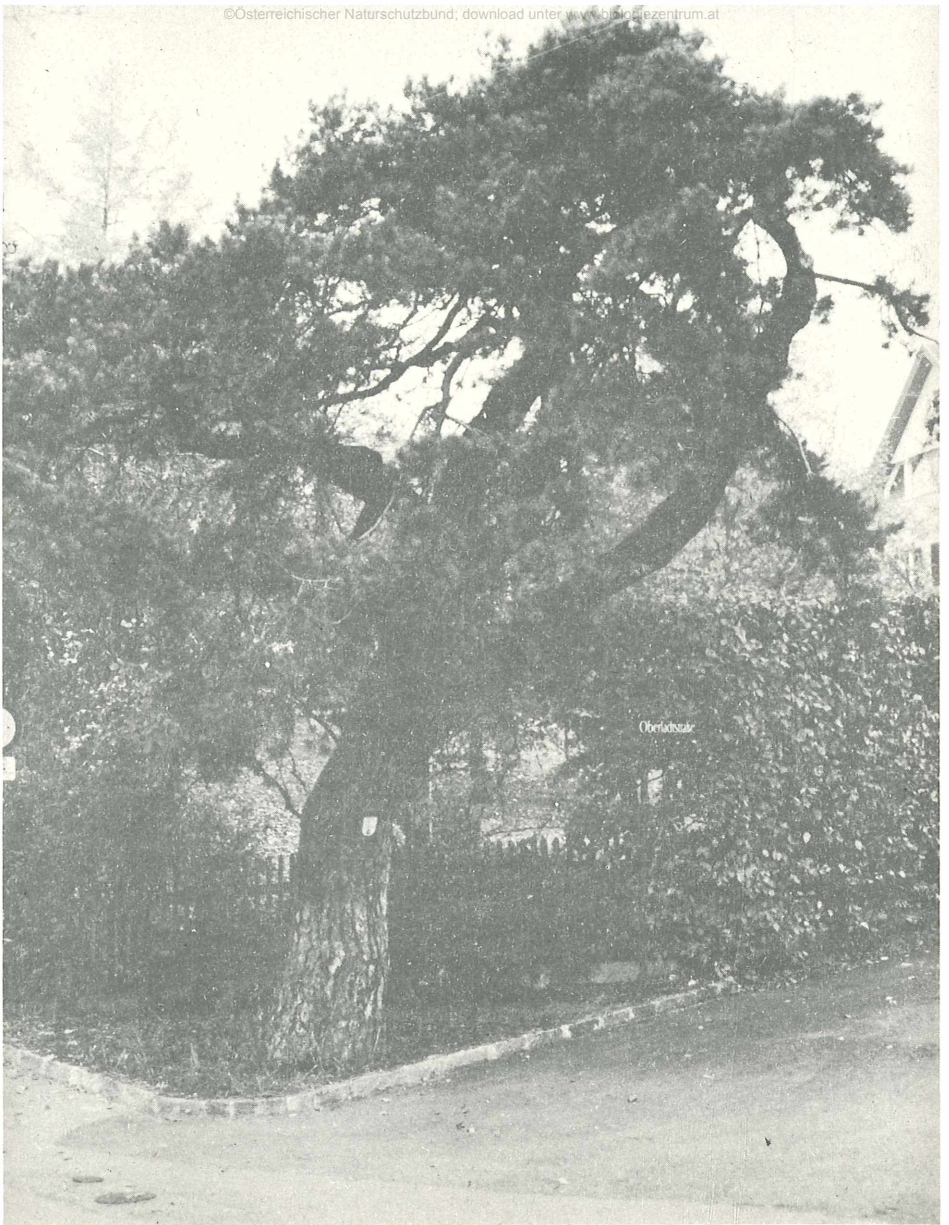
*Naturdenkmal Nr. 70 – Schirmföhre (Pinus silvestris) an der Kreuzung Schablederweg/
Oberladstraße.*

Schäden im Schaft- und Kronenbereich, unversorgte Aststummel, tote Äste und vor allem die schlechten Bodenverhältnisse erforderten eine ehestmögliche Sanierung der Rotföhre (*Pinus silvestris*). Die Gesamtkosten der erforderlichen Maßnahmen waren trotz hoher Aufwendungen für die Bodenverbesserung mit S 6.300,- (laut Angebot) verhältnismäßig gering und jederzeit vertretbar.
