## **Die Generalsanierung der Naturdenkmäler im Linzer Stadtgebiet**

Zeitschrift/Journal: [Natur und Land \(vormals Blätter für Naturkunde und Naturschutz\)](#)

Jahr/Year: 1987

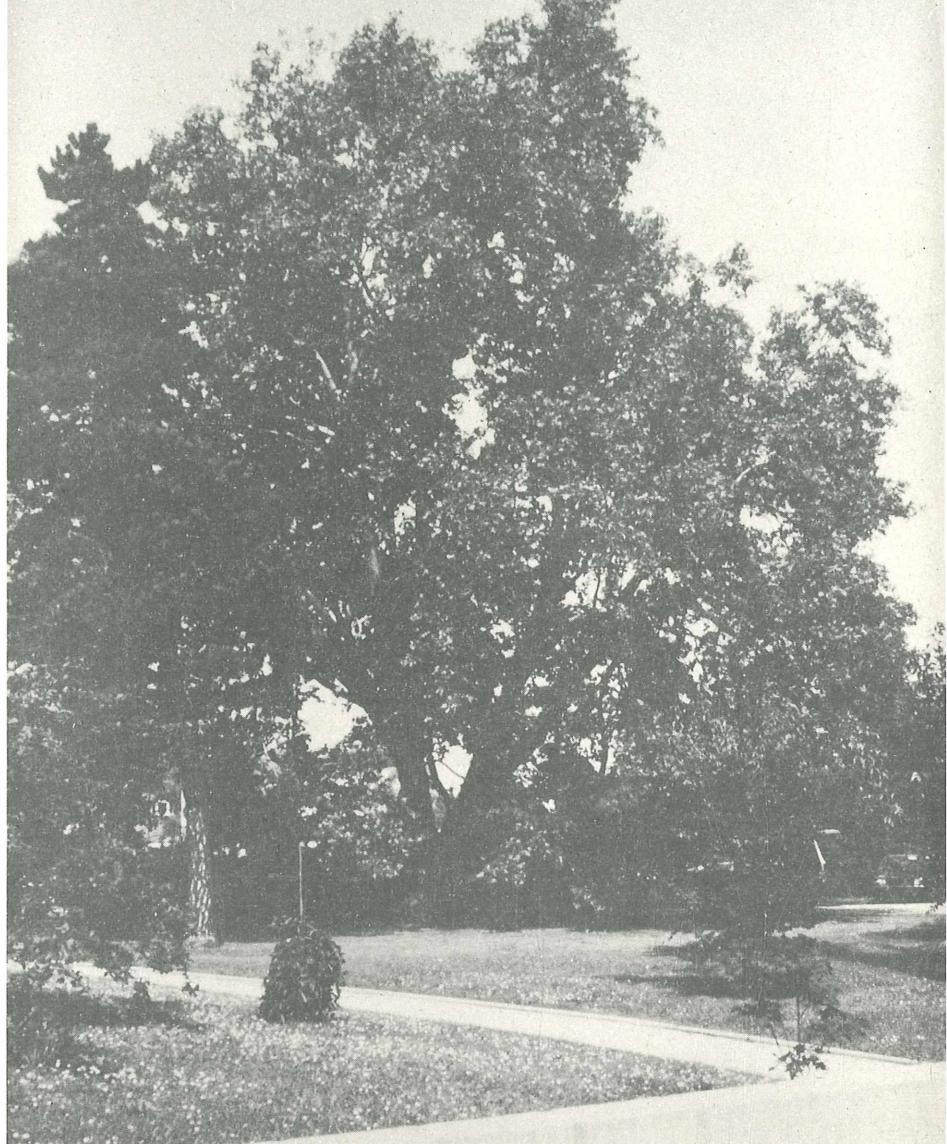
*Naturdenkmal Nr. 73 – Platanus (Platanus acerifolia) im Bereich des ORF-Gebäudes (August 1986)*

Ein weiterer dringender Sanierungsfall war die Platane (*Platanus acerifolia*) auf dem Parkplatz im ORF-Gelände, Franckstraße 2a. An diesem mindestens 120 Jahre alten Naturdenkmal mit einem Stammdurchmesser von ca. 2 m, einer mächtigen Krone und einer Höhe von rund 25 m wurden bereits früher »Pflegemaßnahmen« durchgeführt, leider nicht nur zum Vorteil des Baumes.

Zuerst wurde das Totholz im Kronenbereich entfernt, die Aststummeln nachgeschnitten, das Kroneninnere ausgelichtet sowie die alte Eisenkonstruktion abmontiert. Da der Hauptast, wie bereits erwähnt, abgestorben war, mußte dieser abgeschnitten werden. Dies hatte zur Folge, daß man die alte Verspannung nicht mehr verwenden konnte und daher eine völlig neue Konstruktion angefertigt und montiert werden mußte. Die Druck- und Ringwunden sowie das abgestorbene Holz im Stamm- und Astbereich wurden ausgefräst, desinfiziert und mit plastischem Holz oder Rinde verschlossen. Nach dem Entfernen der Betonplombe fräste man die Faulstellen im Stamm ebenfalls heraus, versiegelte die Innenwände mit Wund- bzw. Lac-Balsam und bohrte schließlich am unteren Ende des Stammes Löcher, damit das Wasser, das sich eventuell im Inneren des Baumes ansammelt, herausfließen kann. Zuletzt wurde, so wie bei allen anderen Bäumen, der Boden mit Bakterienpräparaten gedüngt und verbessert, Belüftungs-/Bewässerungsrohre eingebaut und Komposterde aufgebracht.

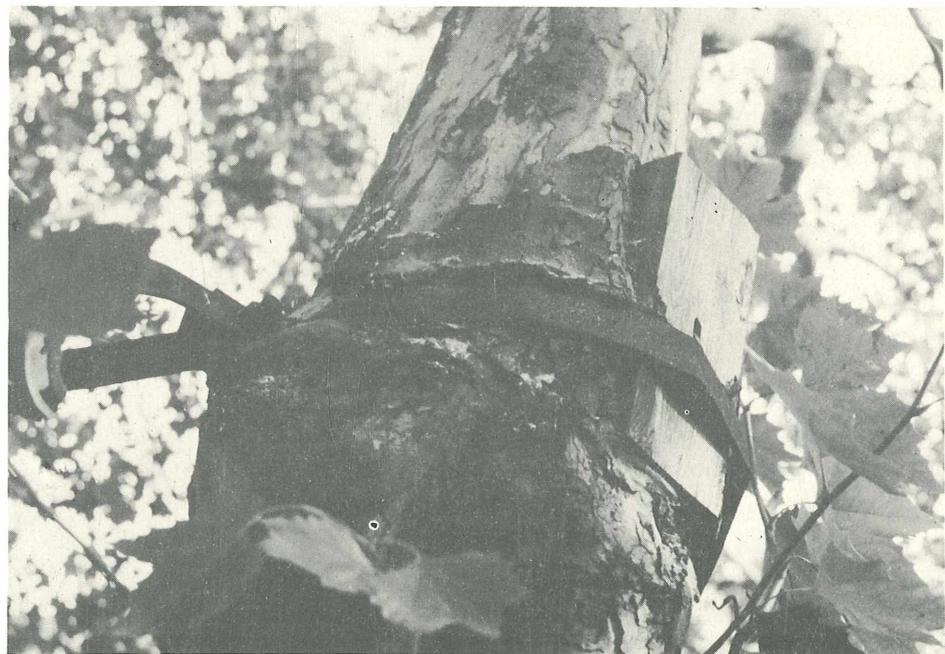
Die vor Jahren viel zu spät entfernte erste Konstruktion zur Sicherung der Krone, welche ohne Unterlage um die Hauptäste gelegt wurde, war an mehreren Stellen so stark in das Platanenholz eingewachsen, daß ein Hauptleitast regelrecht »stranguliert« wurde und im Zuge der nunmehrigen Sanierungsmaßnahmen entfernt werden mußten.

Die zweite Verspannung, die ca. einen Meter oberhalb der alten angebracht wurde, bestand ebenfalls aus Bandeisen mit Spannschlössern. Den astumfassenden Bändern waren ca. 6 cm starke Eichenholz-Bohlenstücke unterlegt, welche aber im Laufe der Zeit wiederum in die Äste eingewachsen waren.

Als Folge dieser unsachgemäßen Behandlung zeigte der Baum an mehreren Stellen deutliche Dürreschäden. Auch der Borkenkäfer hat bereits versucht, im Baum Fuß zu fassen, wie die Spechtlöcher im Bereich der Ringwunden beweisen.

*Viel zu spät entfernte Verspannungen wuchsen in das Holz der Platane ein und fügten dem Baum schwere Schäden zu*

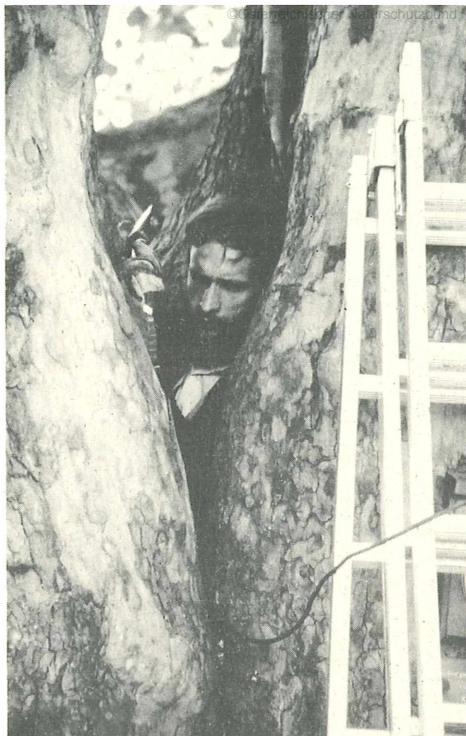
Neben den sichtbaren Schäden im Kronenbereich, die tatsächlich viel größer waren als man ursprünglich angenommen hatte, kam in der Folge noch eine weitere »Sündes« der Vergangenheit zum Vorschein, die allgemein für große Überraschung und Staunen sorgte. Am oberen Ende des Stammes befand sich in der Gabel der beiden Hauptäste eine kleine Betonplombe, die sich augenscheinlich bereits von ihrer Unterlage gelöst hatte und von einem daumendicken Holunder unterwachsen war. Das Abschrämen des Betons schien kein Problem, ebenso die Herstellung eines erforderlichen Wasserabflusses. Wie überrascht war man jedoch, als sich während der Stemmarbeiten nach und nach das wahre Ausmaß der Plombe herausstellte. Der ganze Stamm war mit Beton aufgefüllt! Ein Mann der Fa. Arjobas war eine ganze Woche damit beschäftigt, die Betonfüllung zu entfernen. Fünfundzwanzig (!) Schiebetrühen voll Schutt mußten weggebracht werden.

Löcher in Bäumen, Verletzungen oder sonstige Vertiefungen waren bis vor kurzem in der Regel mit Beton aufgefüllt und verschlossen worden. Inzwischen erkannte man aber die gravierenden Nachteile dieser Methode. Es hat sich herausgestellt, daß die Füllungen oft locker werden und Wasser zwischen die Betonplomben und das Holz eindringt. Da dieses Wasser kaum verdunstet und das Loch daher nie aus-

trocknen kann, beginnt mit der Zeit das Holz unbemerkt zu vermorschen. Nach Jahren kann so ein »sanierter« Baum plötzlich umfallen.

*Während der Stemmarbeiten stellte sich nach und nach das wahre Ausmaß der Plombe heraus. Der ganze Stamm war' mit Beton aufgefüllt!*

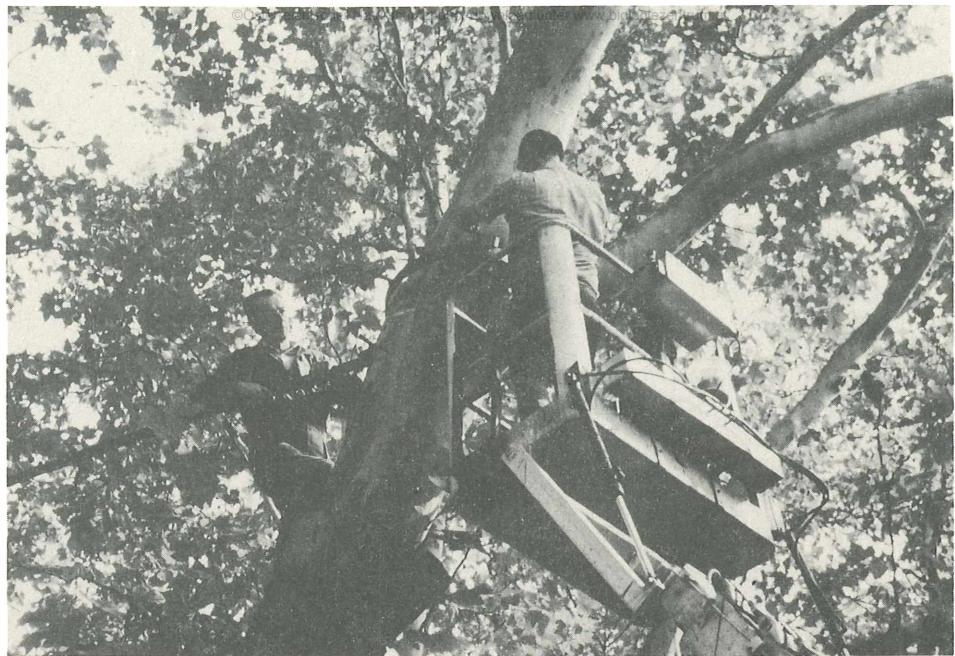
Arbeiten heraus. Rechnet man die Arbeitszeit für das Entfernen der Betonfüllung, die Kosten für die neue Sicherungs-Konstruktion und die enormen Kosten für die hydraulische Arbeitsbühne, welche alleine mehr als S 40.000,- ausmachten, dann ist man bereits weit über die S 70.000,- laut Angebot. Da die Abrechnung aufgrund des Angebotes erfolgte, ging der hohe Differenzbetrag zwischen geschätzten und tatsächlichen Kosten zu Lasten der Fa. Arjobas aus Vöcklabruck.

*Der unbedingt notwendige Einsatz der hydraulischen Arbeitsbühne verursachte verhältnismäßig hohe Kosten.*

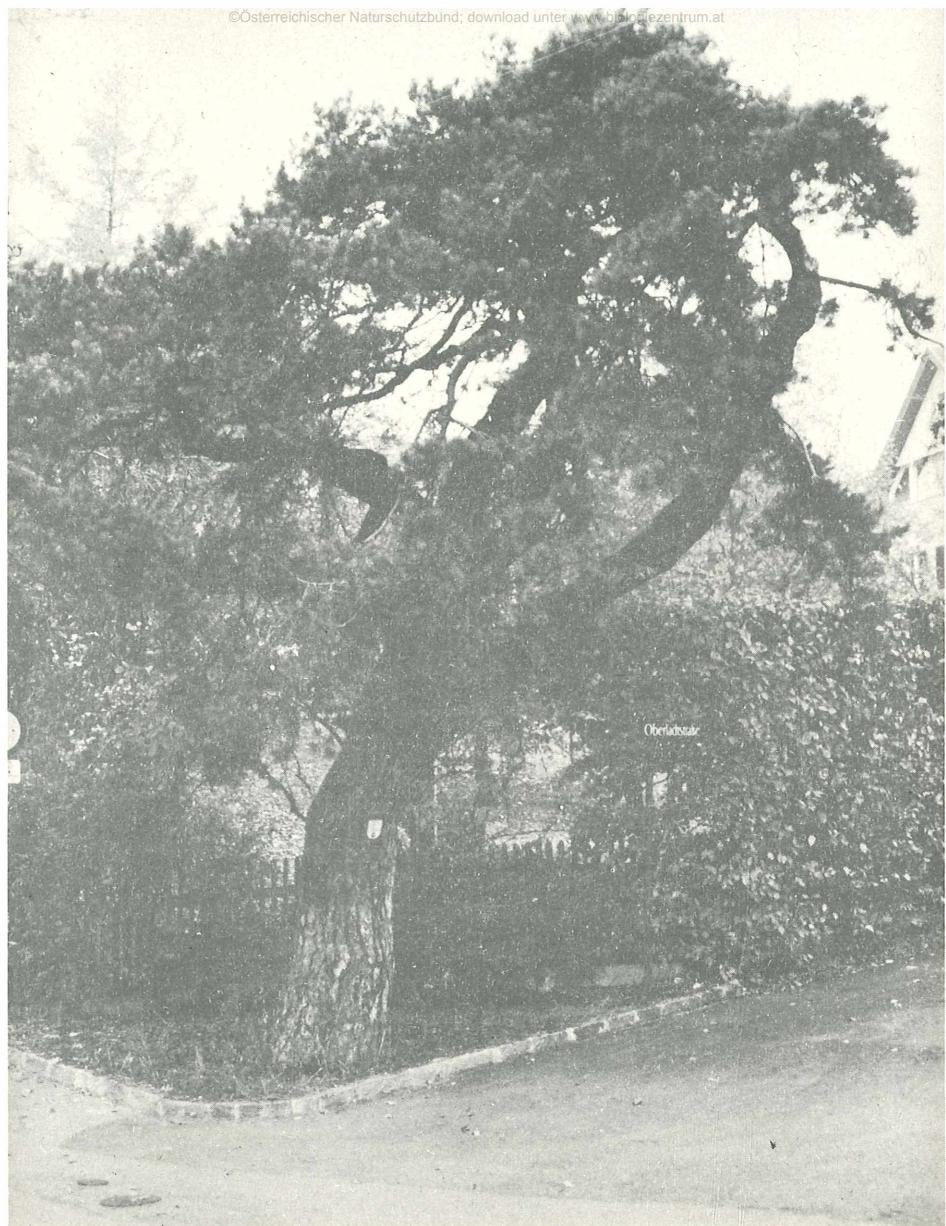
Schäden im Schaft- und Kronenbereich, unversorgte Aststummel, tote Äste und vor allem die schlechten Bodenverhältnisse erforderten eine ehestmögliche Sanierung der Rotföhre (*Pinus silvestris*). Die Gesamtkosten der erforderlichen Maßnahmen waren trotz hoher Aufwendungen für die Bodenverbesserung mit S 6.300,– (laut Angebot) verhältnismäßig gering und jederzeit vertretbar.

Naturdenkmal Nr. 70 – Schirmföhre (*Pinus silvestris*) an der Kreuzung Schablederweg/  
Oberlaaerstraße.
