Beitr. Naturk. Oberösterreichs	13	413-451	26.03.2004
--------------------------------	----	---------	------------

## Vergleichende Akzeptanzkontrolle an Amphibiendurchlässen unterschiedlicher Bauart mit Hilfe von natürlichen Amphibienpopulationen im oberösterreichischen Alpenvorland

M. KYEK & H. WITTMANN

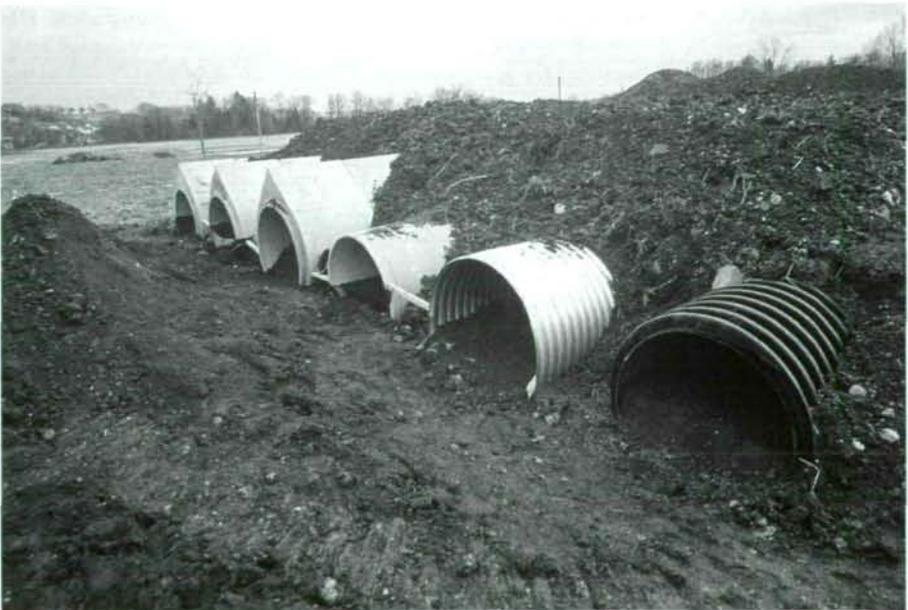
**Abb. 1:** Die Anlage im Bauzustand – Betonrohre, ein Hobas-Rohr (Hobas ist die Bezeichnung der Herstellerfirma), ein Stahlblechrohr und ein Pecor-Rohr (Pecor ist die Bezeichnung der Herstellerfirma) wurden in den Vergleich miteinbezogen.

Auf einer Fläche von  $14 \times 10,7$  m wurden in der 4. Kalenderwoche 2001 sechs Durchlässe in die Anlage integriert und 60 cm tief sowie mit einem Gefälle von 2,5 % eingegraben. Alle 6 Durchlässe wurden parallel zueinander direkt aneinander anschließend angeordnet und mit ca. 80 cm Zwischenboden überschüttet (vgl. Abb. 1 und 2). Dies dient dazu, die klimatischen Verhältnisse an jene Durchlässe, die in Zukunft im Straßenkörper liegen, möglichst anzugleichen.

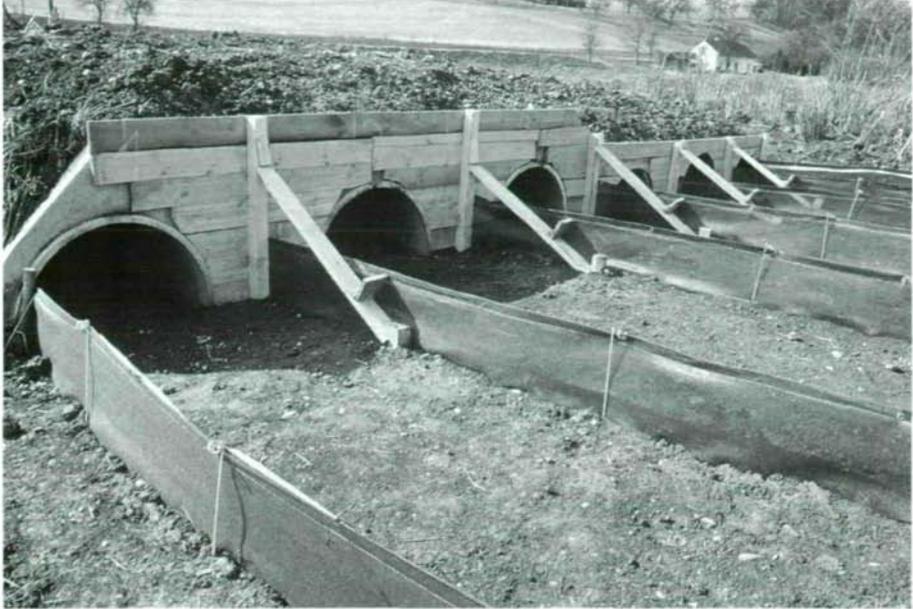
**Abb. 3:** Lage der Freisetzungsbereiche während der Adulttierwanderung 2001 und 2002.

Auf der Nordseite der Durchlässe wurden vor jedem Durchlass rechteckige Zaunfelder aus Amphibienschutzzaunmaterial errichtet (vgl. Abb. 3 und 4), wobei der Überstiegschutz jeweils auf der Innenseite der Zaunfelder liegt. Die Zäune sind lückenlos an die Durchlässe angeschlossen, die Zaunfelder haben eine Länge von ca. 4 m und sind 2 m breit. Auf der gegenüberliegenden Seite (Südseite) sind 2 m lange Zauntrichter errichtet, in denen jeweils ein Fangbehälter installiert ist.

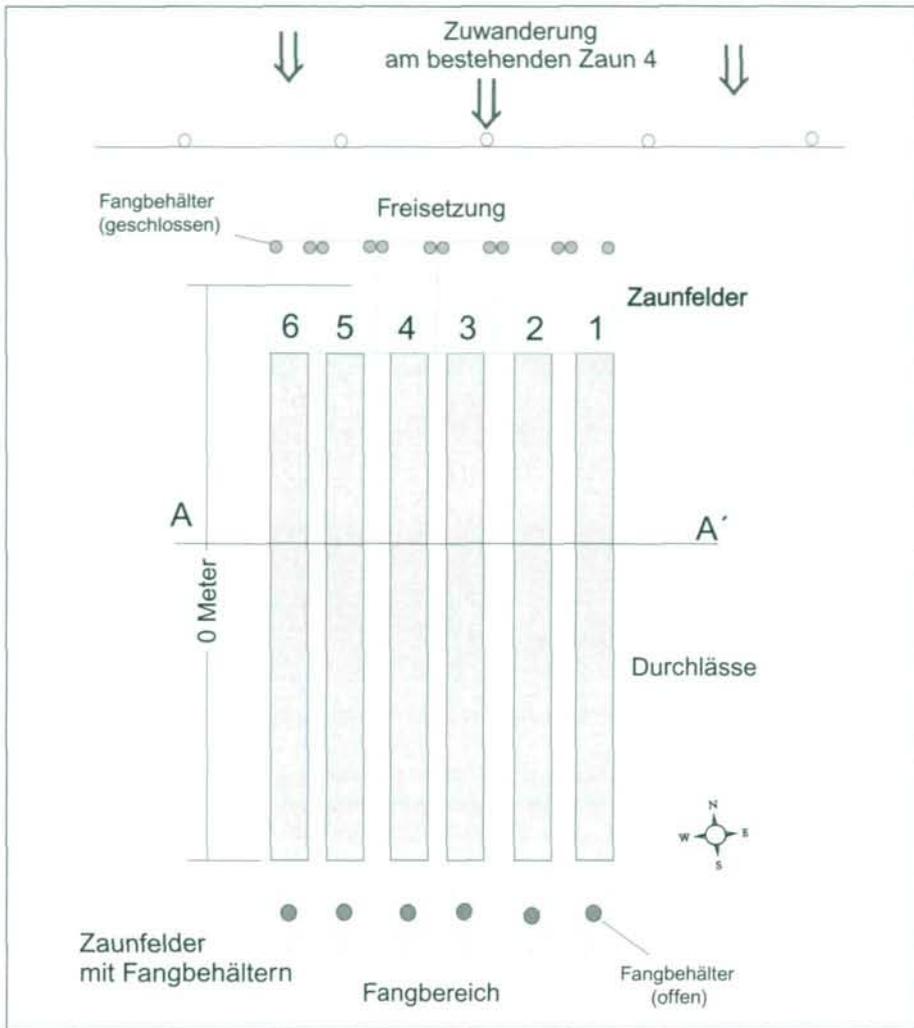
Abb. 4: Skizze zur Anordnung der Durchlässe und Zaunfelder während der Zuwanderung zum Laichgewässer.

Die Durchlässe 1, 4, 5 und 6 wurden mit Wasser beschickt. Der Durchlass 2 wurde als Kontrolldurchlass aufgebaut wie Durchlass 1, allerdings nicht mit Wasser beschickt. Die Befüllung der Durchlässe erfolgte mehrmals mit Hilfe eines Tankwagens.

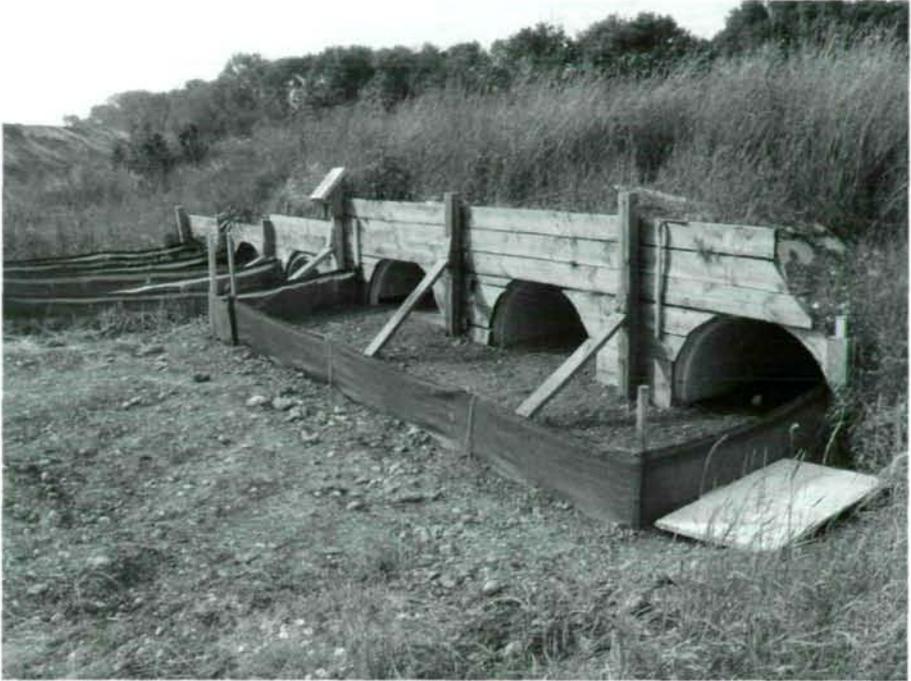
**Abb. 5:** Anordnung der Zaunfelder während der Jungtierwanderung 2002.

Zur Kontrolle der Jungtierwanderung im Jahr 2002 wurde die Zaunanordnung auf der Südseite der Anlage derart abgeändert, dass die Durchlässe 1 bis 3 von den Tieren frei gewählt werden konnten (vgl. Abb. 5). Es wurden nur die Durchlässe 1 bis 3 in die Untersuchungen einbezogen.

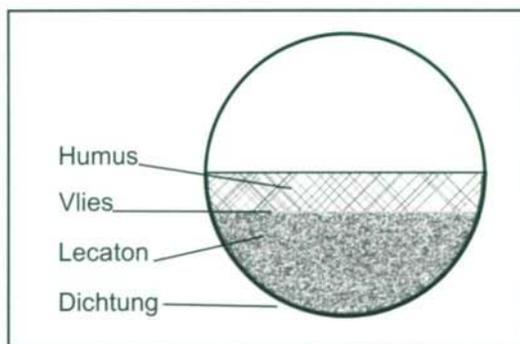
**Abb. 6:** Skizze zum Bodenaufbau in den Durchlässen 1, 2, 4, 5 und 6.

In alle Durchlässe wurden zur gleichmäßigen Verteilung des Wassers ein bis fünf Querschwellen mit einer Höhe von 35 cm eingebaut. Die Durchlässe 1 und 2 wurden mit einer Folie gedichtet (vgl. Abb. 6). Nicht mit Folie gedichtete Durchlässe (4, 5, 6) wurden beidseitig bis zu einer Höhe von 40 cm mittels Querwänden und Silikon dicht verschlossen.

Zur Speicherung des Wassers erfolgte die Befüllung der Durchlässe mit Lecaton (Durchmesser der einzelnen Blähtonkugeln ca. 5-10 mm) bis zu einer Höhe von 45 cm. Das Lecaton wurde mit Vlies ummantelt und mit einer 15 cm mächtigen Humusschicht überschüttet (vgl. Abb. 6).

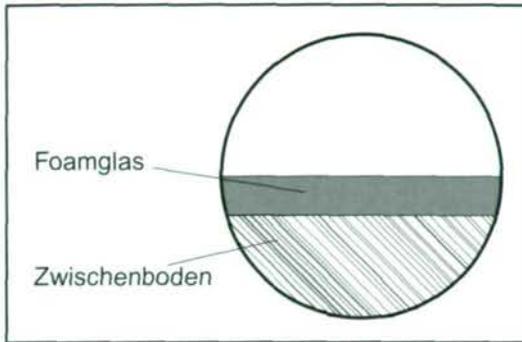
Abb. 7: Skizze zum Bodenaufbau im Durchlass 3.

Durchlass 3 wurde mit einer austauschbaren Lauffläche ausgestattet. Zum Einsatz kamen Foamglasplatten bzw. XPS-Hartschaumplatten, die zunächst nur lose verlegt, in einem zweiten Schritt dann miteinander verbunden und mit einem bituminösen Anstrich versehen wurden.

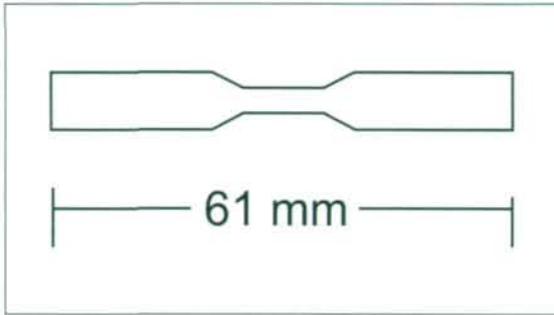
Abb. 8: Knie-Ring-Etikett Originalgröße.

Zur Erfassung der Dauer der Durchlasspassage wurden ausschließlich Erdkröten mit sogenannten "Knie-Ring-Etiketten" (einseitig selbstklebende Fähnchen; KUHN & IGELMANN 1997) am jeweils rechten Fersengelenk des Hinterbeines versehen (vgl. Abb. 8 und 9). Diese wurden fortlaufend nummeriert, so dass die Tiere individuell wieder erkannt werden konnten. Es sei an dieser Stelle darauf verwiesen, dass für die Tiere durch diese Art der Markierung keinerlei Gefährdung entsteht. Es wird lediglich eine Klebetikette um das Fersengelenk der Tiere gelegt, auf der sich eine fortlaufende Nummer befindet. Die Etiketten wurden nach Abschluss der Arbeiten wieder entfernt. Sollte ein Tier nicht wieder gefangen werden, so besteht ebenfalls keine Gefahr, da sich die Etiketten erfahrungsgemäß in einem Zeitraum von 1 bis 2 Wochen je nach Witterungsverhältnissen von selbst lösen. Durch dieses System können die Individualzeiten einzelner Tiere bezogen auf die einzelnen Durchlässe erfasst werden und so Aufschluss über die Funktionalität der Systeme geben. Der Zeitpunkt der Aussetzung und des Wiederfangs wurden in einer Excel-Tabelle erfasst.

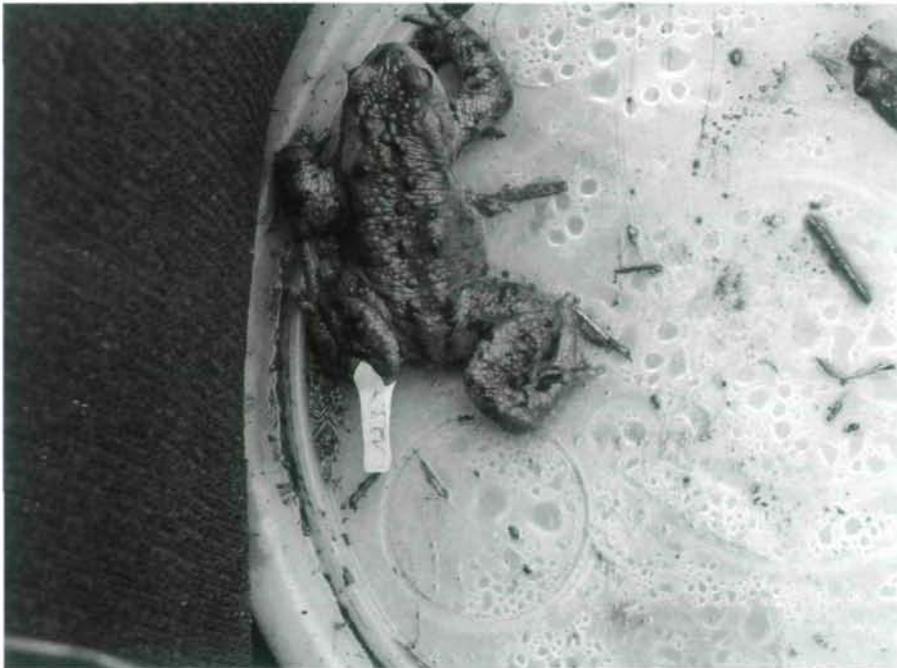
Abb. 9: Mit Knie-Ring-Etikett markiertes Erdkrötenweibchen.

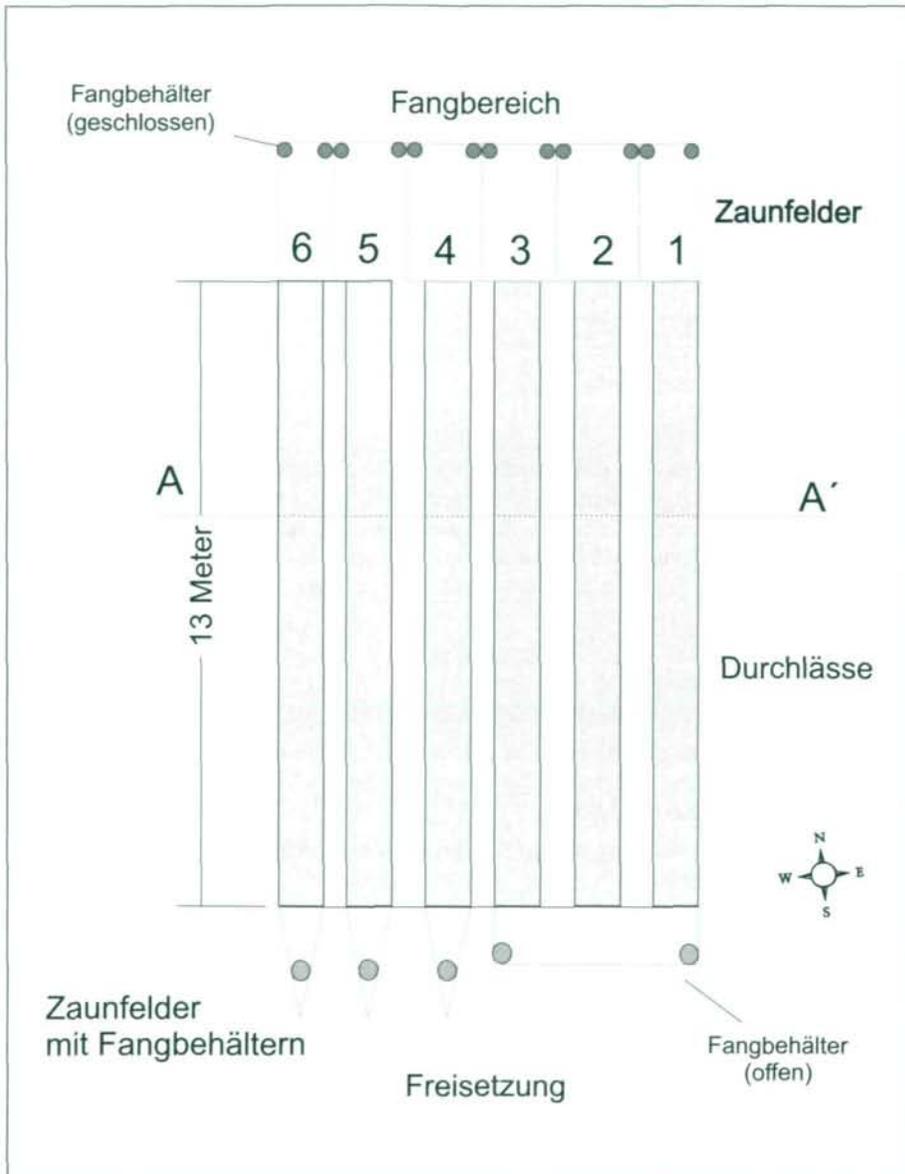
Abb. 10: Anordnung der Fangbehälter während der Jungtierwanderung 2002 (Fangbehälter rot = offen, Fangbehälter blau = geschlossen).

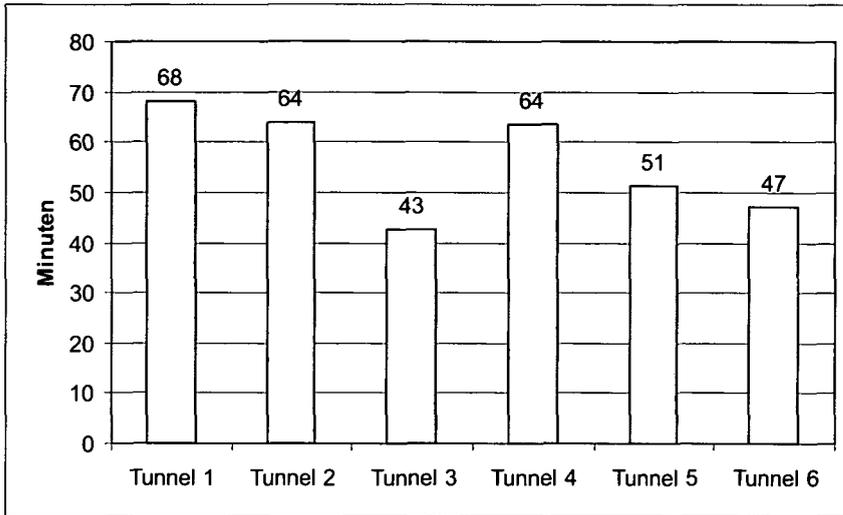
Abb. 11: Die durchschnittlichen Passagezeiten für die individuell markierten Amphibienarten grafisch in Form eines Balkendiagramms dargestellt.

Die Unterschiede der Passagegeschwindigkeiten wurden für die individuell markierten Erdkröten (*Bufo bufo*) ermittelt. Die Unterschiede sind mit 25 min. Zeitabstand (43 min. – 68 min.) relativ gesehen nur sehr gering (vgl. Tab. 8). An erster Stelle liegt mit 43 min. Durchlass 3, der mit einer flachen Lauffläche mit geringem Raumwiderstand ausgestattet war, gefolgt von den Durchlässen 6 und 5 mit 47 bzw. 51 min. Die Durchlässe 2 und 4 wurden von den adulten Erdkröten gleich schnell durchwandert. Im Durchlass 1 hat die Passage mit 68 min. durchschnittlich am längsten gedauert.

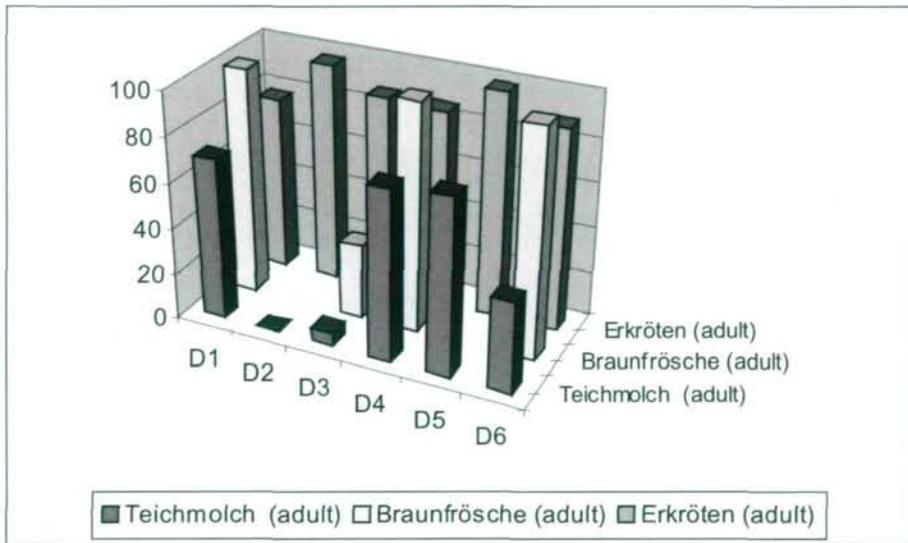
Abb. 12: Darstellung der Individuenzahlen der Tiere, die im Laufe der Untersuchungen die Durchlässe gequert haben, in Prozent.

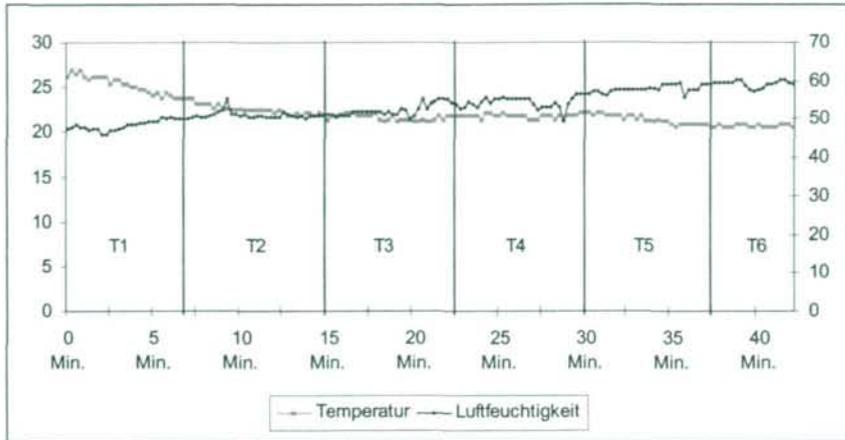
Abb. 13: Temperatur- und Luftfeuchtigkeitsmessung am 25.06.2001 in den Durchlässen 1 bis 6 (T1 bis T6).

Bei dieser Messung zeichnete sich bereits ab, dass der Durchlass 1 offensichtlich undicht und damit im Bereich des Oberbodens stark ausgetrocknet war. Dies schlug sich in den vergleichsweise hohen Temperaturen und der relativ niedrigen Luftfeuchtigkeit von ca. 50 % nieder.

Die Durchlässe 2 und 3 wiesen – wie bereits bei einer Messung vom 13.06.2001 – sehr ähnliche Werte auf. Die Temperatur lag bei 22 bis 25°C, die Luftfeuchtigkeit bei ca. 50 %. Der Übergang von Durchlass 3 auf Durchlass 4 war mit einem Anstieg der Luftfeuchtigkeit deutlich erkennbar. Von Durchlass 4 über Durchlass 5 nach Durchlass 6 stieg die Luftfeuchtigkeit weiter leicht an, im Gegenzug sank die Temperatur leicht ab. Insgesamt war festzuhalten, dass die befeuchteten Durchlässe 4, 5 und 6 durchwegs eine höhere Luftfeuchtigkeit als die Durchlässe 2 und 3 aufwiesen, gleichzeitig sank die Temperatur nur geringfügig ab (vgl. Abb. 20).

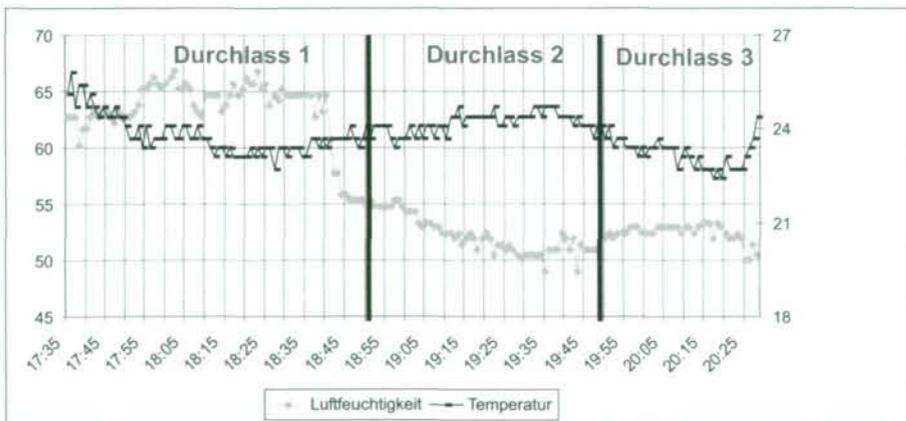
Abb. 14: Temperatur- und Luftfeuchtigkeitsmessung am 13.06.2002 in den Durchlässen 1, 2 und 3.

Die Feuchtigkeitsverhältnisse 1 cm über der Lauffläche zeigten bei Durchlass 1 deutlich höhere Werte mit einem um 65 % schwankenden Wert als bei den Durchlässen 2 und 3. Hier lag die Luftfeuchtigkeit zwischen 50 und 55 %. Die Unterschiede zwischen dem "feuchten" Durchlass 1 und den "trockenen" Durchlässen 2 und 3 waren deutlich erkennbar.

Auch der Transfer des Messgerätes von Durchlass 1 nach 2 zeigte sofort die Unterschiede bezüglich der Temperatur- und Feuchtigkeitsverhältnisse zwischen Durchlass 1 und 2 an. Logischerweise änderten sich die Temperaturverhältnisse von Durchlass 2 nach 3 nur geringfügig, wobei auch hier erkennbar ist, dass zwar die Temperatur noch weiter leicht absank und gleichzeitig die Luftfeuchtigkeit im Bereich der Durchlassoberfläche leicht anstieg, insgesamt allerdings die Unterschiede zwischen Durchlass 2 und 3 deutlich geringer als zwischen Durchlass 1 und 2 waren.

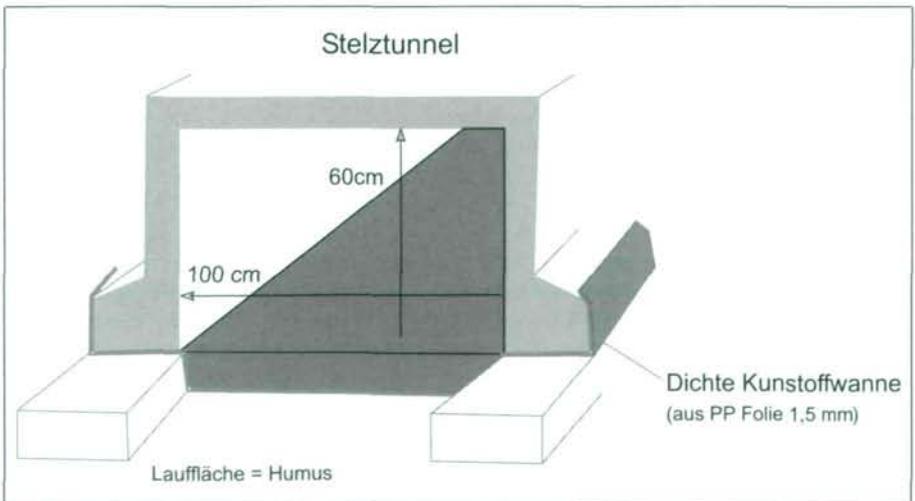
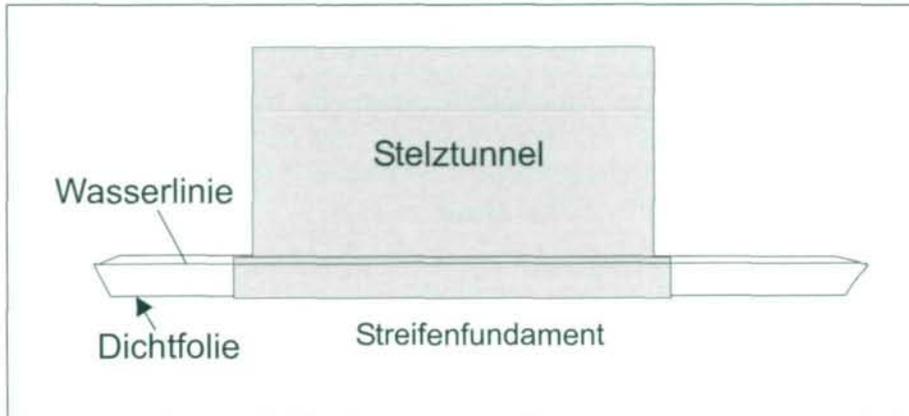
**Abb. 15:** Prinzipskizze zur Gestaltung der Stelztunnel mit dichter Betonwanne, die die Funktion der Streifenfundamente übernimmt.

Da sich die Stelztunnel im Vergleich zu Schwerlastrohren als äußerst platzsparend erwiesen haben und sich diese notfalls auch mit entsprechend technischen Adaptionen wie Schlepp-Platten direkt unter der Fahrbahn einbauen lassen, sind diese Betonteile im Regelfall auch weiterhin bei Kleintierschutzanlagen zu verwenden. Überall dort, wo nicht aufgrund günstiger Untergrundverhältnisse eine natürliche Feuchtigkeitsversorgung des aus Erde hergestellten Sohlsubstrats im Durchlassinneren gegeben ist, wird empfohlen, das Durchlassinnere als dichte Wanne unter Verwendung einer dauerhaften Teichfolie entsprechend Abb. 22 abzudichten. Äußerst gut bewährt hat sich, die Fixierung der Teichfolie durch Einbau derselben zwischen dem Stelztunnel und den Streifenfundamenten (vgl. Abb. 22) herzustellen. Die Verwendung von Folien, die UV-beständig und Frost-Tausalz-beständig sind, ist Voraussetzung.

verlaufen, bewerkstelligt werden oder über nach außen gezogene, gedichtete Retentionsbereiche sichergestellt werden. Darunter versteht man Geländeteile in der Größe von 2 bis 10 m<sup>2</sup> (je nach Niederschlagsangebot), die womöglich beidseitig außerhalb des Durchlasses liegen und dicht mit der Folie im Durchlassinneren verbunden sind. Bei Niederschlagsereignissen kommt es bei diesen Konstruktionen zu einer Retention von Regenwasser in den außerhalb des Durchlasses liegenden Bereichen, wodurch der Durchlasssohle Feuchtigkeit zugeführt wird. Durch entsprechende Konstruktionen wird überschüssiges Niederschlagswasser in das Durchlassumfeld abgeleitet. Die Retentionsebene ist durch einen entsprechenden Überlauf so einzustellen, dass die Rückstauenebene im Durchlass ca. 3 cm unter der Durchlasssohle zu liegen kommt. Bei idealer Ausbildung ist damit die Durchlasssohle bei feuchter Witterung wassergesättigt, jedoch nicht überstaut.
