Die Dynamisierung von Verwitterungserscheinungen an Skulpturen des fränkischen Barocks (Rokoko) und ihre Deutung

Von *Manfred Fürst*, Mainz

Mit 2 Abbildungen und 1 Tabelle im Text und den Tafeln 5—7

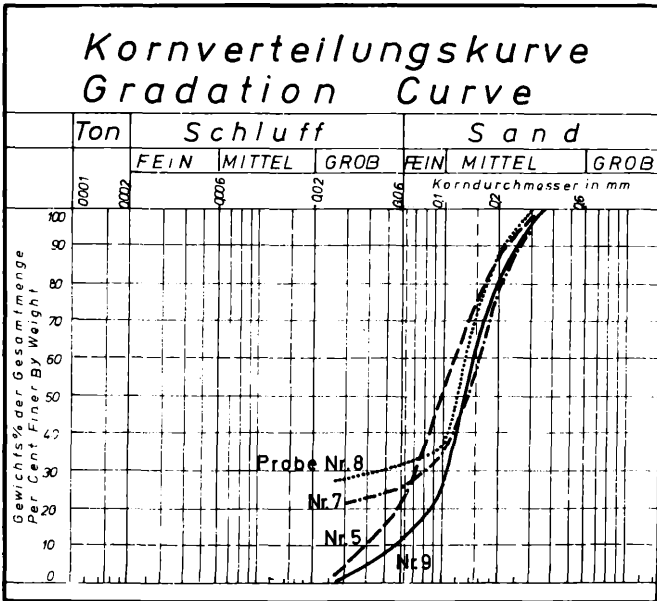
Abb. 1: Korngrößenanalysen von Probe Nr. 5 (Engelskopf), Nr. 7 Steinbruch Ziegelanger (Profil Nr. 3 v. Freyberg, 9 Ri), Nr. 8 Steinbruch Abtswind (Unterbau), Nr. 9 Steinbruch Sand am Main.

Der Korngrößenaufbau wird durch die Summenkurve der Abb. 1 (Probe Nr. 9) wiedergegeben. Das Maximum der Komponenten, und zwar mit 90 %, liegt im Fein- und Mittelsandbereich zwischen 0,06 und 0,3 mm.

Der Korngrößenaufbau wird durch die Siebanalyse (Abb. 1, Probe 8) wiedergegeben; sie zeigt, daß die Fraktion zwischen 0,06 und 0,3 mm mit ca. 70 % dominiert, wobei sowohl Quarzkörner als auch Feldspäte, untergeordnet Glimmer, beteiligt ist. In den feineren Fraktionen ist relativ viel Feldspat, teilweise zersetzt und umgewandelt vorhanden. Die Sphärizität der Quarzkörner ist subangular bis angular, die der Feldspäte hat zugerundete, teils verwitterte Kanten. Die Kompaktion ist relativ eng, läßt jedoch eine geringe intergranulare Porosität erkennen, auf deren quantitative Bestimmung verzichtet wurde, weil sie für die Problemstellung von sekundärer Bedeutung ist. Die Kornbindung ist durch Kontaktzementation repräsentiert.

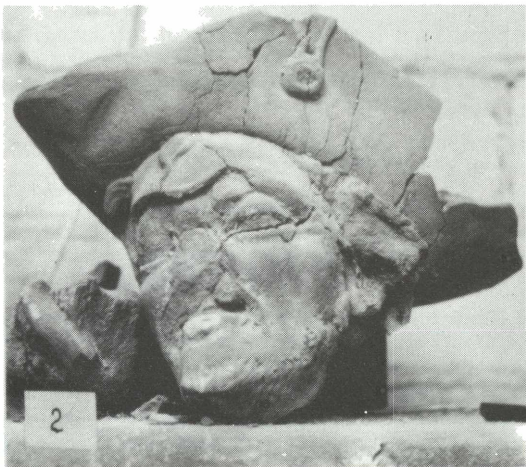
- Tafel 5, Fig. 1 und 2: Der „Gärtner“, Rokokofigur von F. Tietz, gest. 1777 in Memmelsdorf bei Bamberg.
Frontseite ist durch Abschuppen senkrecht zur Oberfläche stark beschädigt.

Makroskopisch haben die Skulpturen folgendes gemeinsam: An den Außenflächen schuppen sich papierdünne Gesteinsblättchen ab und zwar bevorzugt nach einer Seite: so ist die Rückseite des „Gärtners“, Tafel 1, Fig. 1 und 2, völlig intakt, während die Frontseite bis zur Unkenntlichkeit korrodiert ist. Daraus resultiert die Folgerung, die Standortfrage zu durchleuchten.

Das Abschuppen vollzieht sich im allgemeinen parallel zur Oberfläche (z. B. Tafel 5, Fig. 1 und 2; Tafel 7, Fig. 2) ohne Berücksichtigung der Sedimentstrukturen. An bruchfrischem Material nicht sichtbare Anisotropien des sonst massigen Gesteins werden erst durch die Verwitterung freigelegt, wobei Kontaktflächen deutlich erweitert (Tafel 6, Fig. 1) und mit Gips (Fig. 2) belegt sind.

Zusätzlich zu dem oben Aufgezeigten treten Haarrisse im Gefügeverband auf, die interner Schichtung nicht zugeordnet werden können. Als Beispiel dient der Hut des „Gärtners“, abgebildet auf Tafel 5, Fig. 2.

Haarrisse, wie sie z. B. am Hut des „Gärtners“ (Tafel 5, Fig. 2) auftreten, sind nicht sedimentären Internstrukturen zuzuordnen, vielmehr sind sie das Ergebnis unterschiedlicher Ausdehnung von Mineralaggregaten, also Insolationseffekte; oder sie sind durch Frostsprengung hervorgerufen.

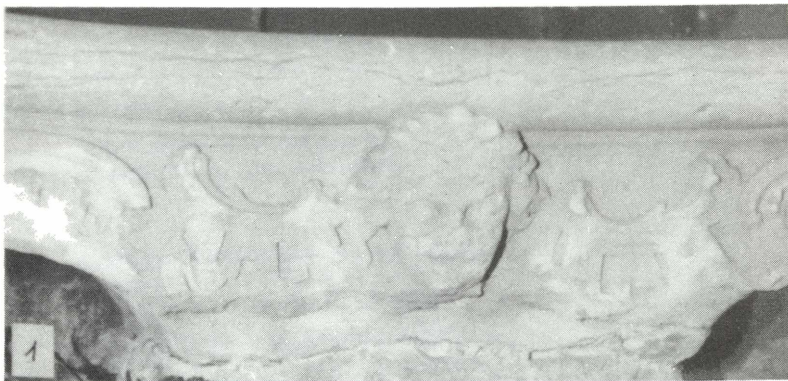
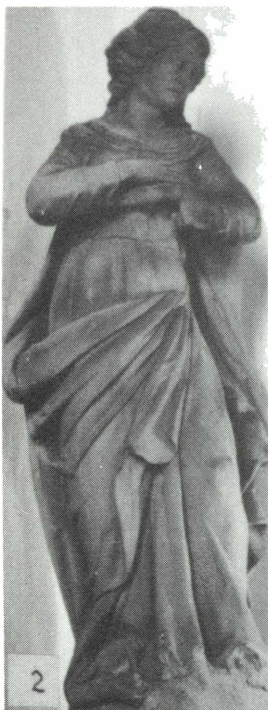
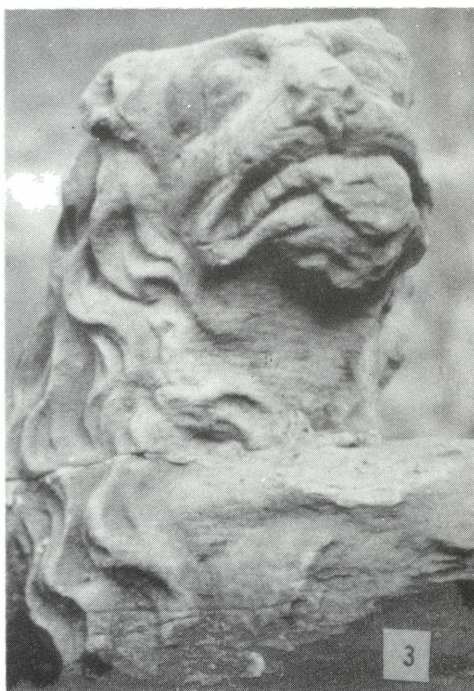
- Tafel 7, Fig. 1: Steinbank mit Frontseite zum Parkplatz. Bis in die 50er Jahre keine merkliche Beschädigung. Frontseite durch Abschuppen parallel der Oberfläche stark beschädigt. Sitzfläche an und entlang internen Sedimentstrukturen erweitert.
Fig. 2: „Immaculata“. Sockel an der zum Verkehr gerichteten Frontseite, parallel der Oberfläche abgeschuppt. Figur war durch eine Nische geschützt, seit ca. 1750 an einer Hausfront, ca. 5 m über Straßenniveau aufgestellt. Bis 1965 keine Beschädigung.
Fig. 3: Löwe. Interne Schichtungsmerkmale parallel zur Basis durch die Verwitterung geöffnet. Oberfläche der Figur abgeschuppt.

Die andere Variante der Exposition wird durch die Fotos auf Tafel 7, Fig. 1 und 2 demonstriert. Steinbank und „Immaculata“ sind mit ihrer Frontseite zum Verkehr gerichtet. Die etwa 1747 aufgestellte Figur in einer Nische 5 m über Straßenniveau war bis 1965 ohne irgendeine Beschädigung. Auch die Steinbank (Tafel 7, Fig. 1) wies bis in die 50er Jahre keine nennenswerten Schadstellen auf.

Bei der Gipsneubildung werden fernerhin, wie die Fotos auf Tafel 7, Fig. 1 und 3 zeigen, interne Sedimentstrukturen nachgezeichnet und erweitert. Dieser Vorgang wird auf die Volumenvergrößerung bei der Gipsbildung zurückgeführt.

Die beobachtete Dynamisierung all dieser Verwitterungsprozesse vor allem während der letzten Dekade ist in der allgemeinen Zunahme des SO_2 -Anteils der Luft begründet, wobei regionale Position, wie z. B. Stadtgebiet, diesen Vorgang beschleunigt und lokale Position durch mikroklimatische Einflüsse (R ö n i c k e, G. und R ö n i c k e, R., 1972) z. B. Parkplatznähe, zusätzlich fördert.
