### Felssturz Dürnstein/ Wachau – Das schwere Erbe der Biratalwand

#### Der Felssturz vom Juli 2009

Zeitschrift/Journal: [Berichte der Geologischen Bundesanstalt](#)

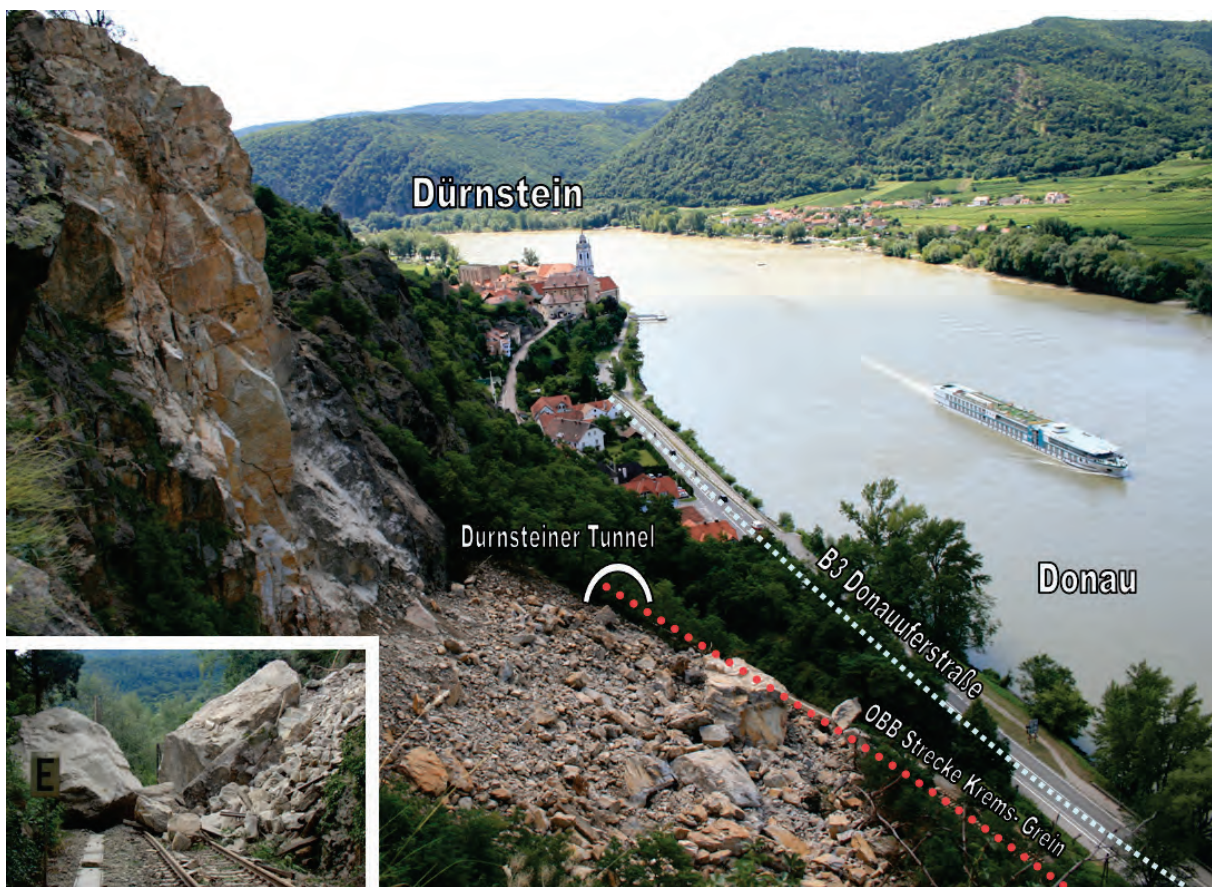
Am 7. Juli 2009 kurz nach 21:00 Uhr ereignete sich im Bereich der Biratalwand nördlich der Ortschaft Dürnstein in der Wachau/ Niederösterreich ein Felssturz, bei dem die Gleisanlage der Donauuferbahn stark beschädigt wurde. Die Bahntrasse war auf einer Länge von ca. 30 m von bis zu mehrere Zehnerkubikmeter großen Blöcken verschüttet, die Gleisanlage war in diesem Abschnitt völlig zerstört. Das Gesamtvolumen des Felssturzes betrug mindestens ca. 11.000 m<sup>3</sup>, der größte Sturzblock wies ein Volumen von rd. 1.000m<sup>3</sup> auf. Einzelne, kleinere Trümmer stürzten bis auf die zwischen Eisenbahnlinie und Donau gelegene Landesstraße B3 bzw. den zwischen Bahnlinie und Straße verlaufenden Radweg (Abb. 1).

**Abb. 1:** Felssturz Dürnstein/ Wachau, Niederösterreich

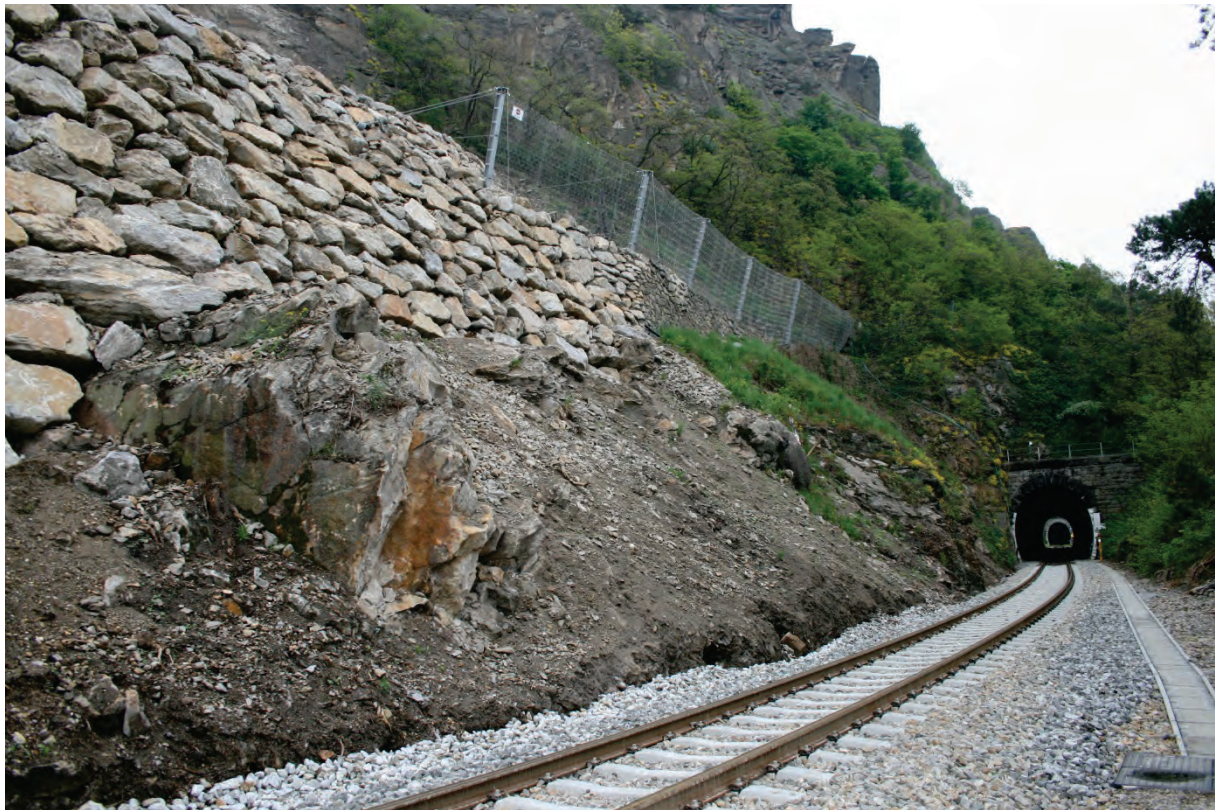
**Abb. 3:** Wiederinbetriebnahme der Bahnstrecke

Nach Ausführung von Sofortmaßnahmen zur Sicherung der Felswand wurde ein Konzept zur mittel- bzw. langfristigen Sanierung des vom Felssturz betroffenen Areals entwickelt, um die Sicherheit der Gleisanlagen wieder herstellen und langfristig gewährleisten zu können. Es wurde eine Kombination aus aktiven Schutzmaßnahmen in der Felswand und passiven Schutzmaßnahmen unterhalb der Felswand geplant und umgesetzt. Zwischen Wandfuß und Bahnlinie wurde ein Schutzdamm errichtet um einen Ablagerungs- und Sturzraum als Retentionsraum für weitere gezielte Abtragungen bzw. zukünftige Felsstürze zu schaffen. Im Schutz des teilweise fertig gestellten Damms konnte nach nur rund 3 Monaten Bauzeit der Schienenverkehr auf der Strecke wieder aufgenommen werden (Abb. 3).
