# Der Klopeiner See – Eigenschaften und Dynamik. Ein Beitrag zur Kenntnis dieses Sees.

Von Heinz MESSINER (unter Mitarbeit von Herbert WINDISCH)

Die beginnende Eutrophierung des Klopeiner Sees durch anthropogene Einflüsse in den 60er Jahren des vorigen Jahrhunderts war der Grund für eine eingehendere Untersuchung des Sees und seines Umfeldes. Im Laufe dieser Arbeiten haben sich immer weitere Fragen ergeben.

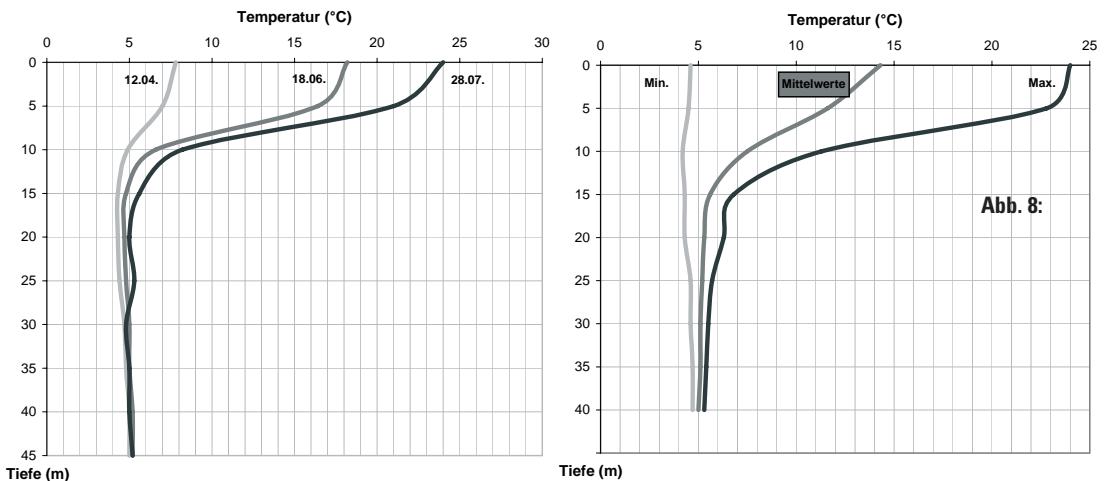
Abb. 7: Temperaturschichtung des Klopeiner Sees am Beispiel 1965 (links). Schwankungsbreite der Wassertemperatur in verschiedenen Tiefen (in °C) (rechts).

Wie bereits eingangs (Seite 3) erwähnt, ist der See nur im Osten und deutlich schmaler im Westen für den Windzutritt offen, der häufig mehrmals am Tage die Richtung wechselt. Infolge der tiefen Seewanne im Vergleich zu deren Oberfläche kommt es kaum zu einer tiefer greifenden Durchmischung des Seewassers. Die rasche Erwärmung im Frühjahr lässt bald ein warmes Epilimnion (obere Wasserschicht) entstehen, das von der kalten, in der Tiefe liegenden Wassermasse (Hypolimnion) nur durch eine dünne Sprungschicht (Metalimnion) von 5-8 m getrennt wird (Abb. 7 und 8, Tab. 5).

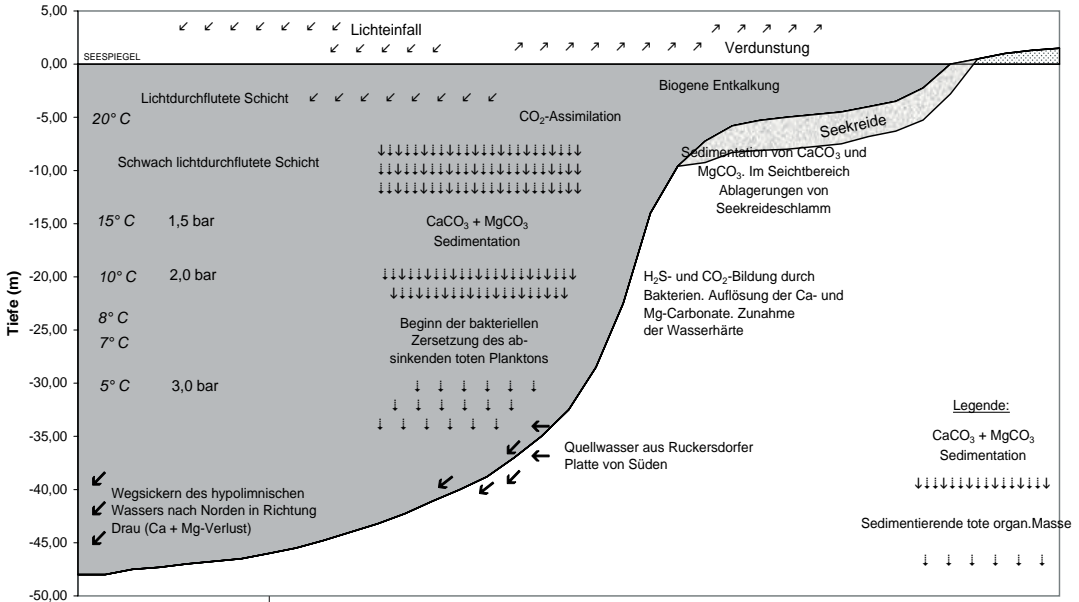
**Abb. 14:**  
Schematische  
Darstellung der  
Dynamik des  
Klopeiner Sees.

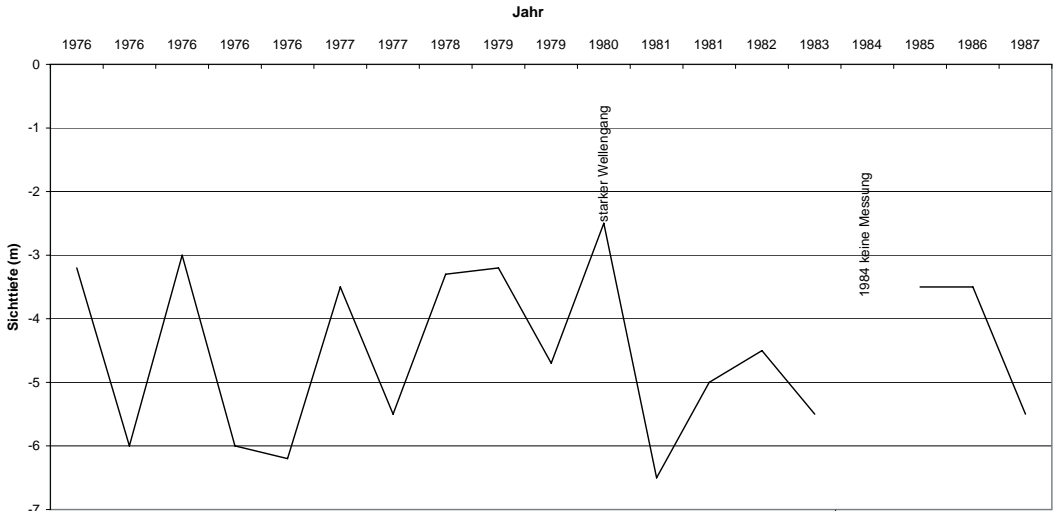
**Abb. 18:**  
Sichttiefen nach  
der Installierung  
der TWA.

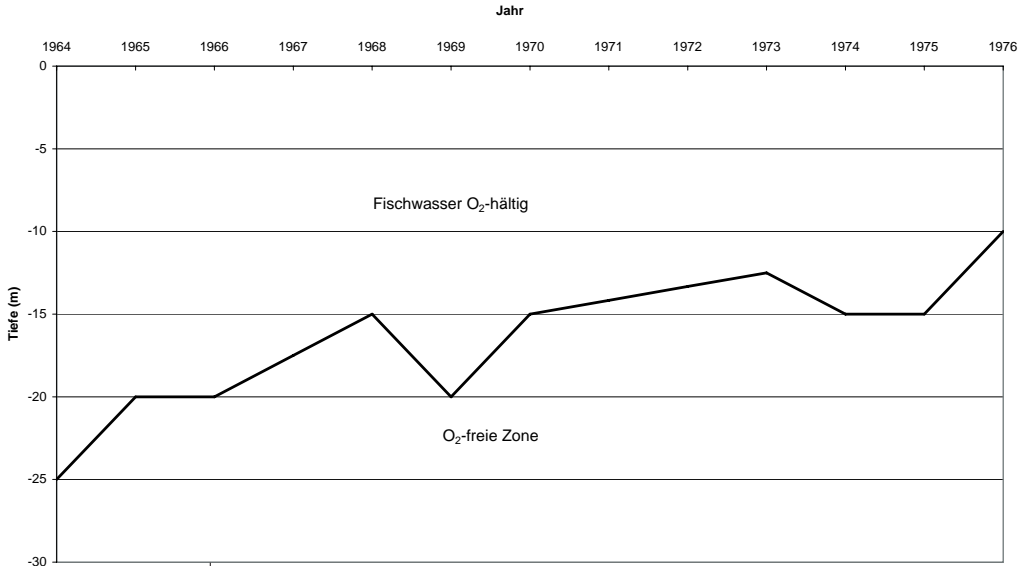
**Abb. 19:**  
Vertikale Sauerstoffverteilung von 1964–1976.

in ca. 8-10 m Tiefe (Abb.18). Es pendelt die O<sub>2</sub>-freien Zone stets etwas auf und ab, je nach den zeitlich wechselnden Witterungsverhältnissen während der Jahreszeiten.

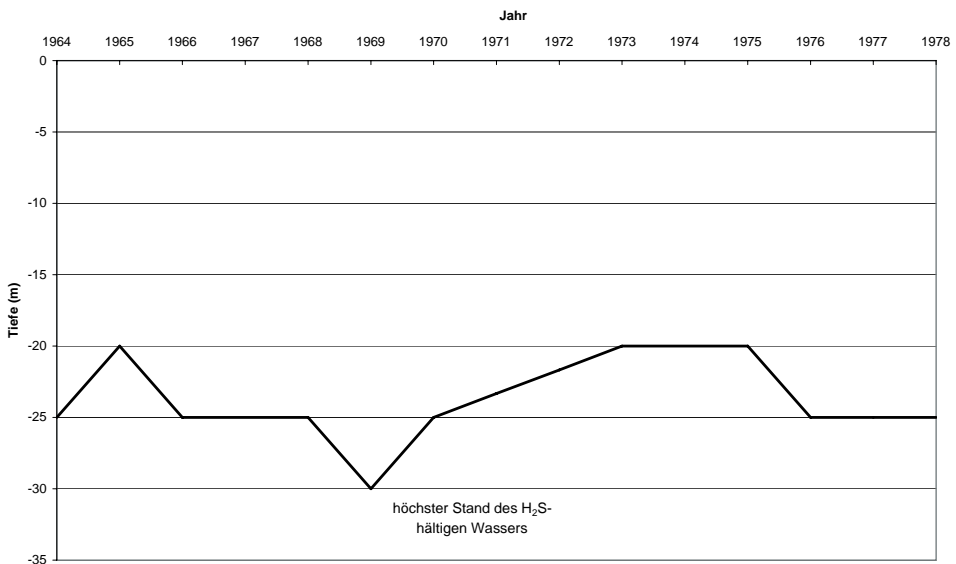
**Abb. 20:**  
Vertikale Verteilung des Schwefelwasserstoffs von 1964–1978.

Die Entstehung der O<sub>2</sub>-freien Schichte ist der Sauerstoffzehrung bei der bakteriellen Zersetzung der abgestorbenen Algenmassen im Zuge der Sedimentation zuzurechnen. Je mehr kurzlebige Algenplankton sich entwickeln kann, um so mehr stirbt auch ab und zehrt beim bakteriellen Abbau den im Wasser gelösten Sauerstoff auf. Dasselbe gilt auch für die im Zuge des weiteren Absinkens dieser organischen Massen im anaeroben Milieu ablaufende Fäulnis mit Schwefelwasserstoff (H<sub>2</sub>S)-Produktion aus Eiweiß (Desulfurikation) und Sulfaten infolge Reduktion.
