# Die hydrologische Bilanz 2016 in Kärnten

Von Johannes MOSER & Christian KOPEINIG

Artikel/Article: [Die hydrologische Bilanz 2016 in Kärnten 63-72](#)

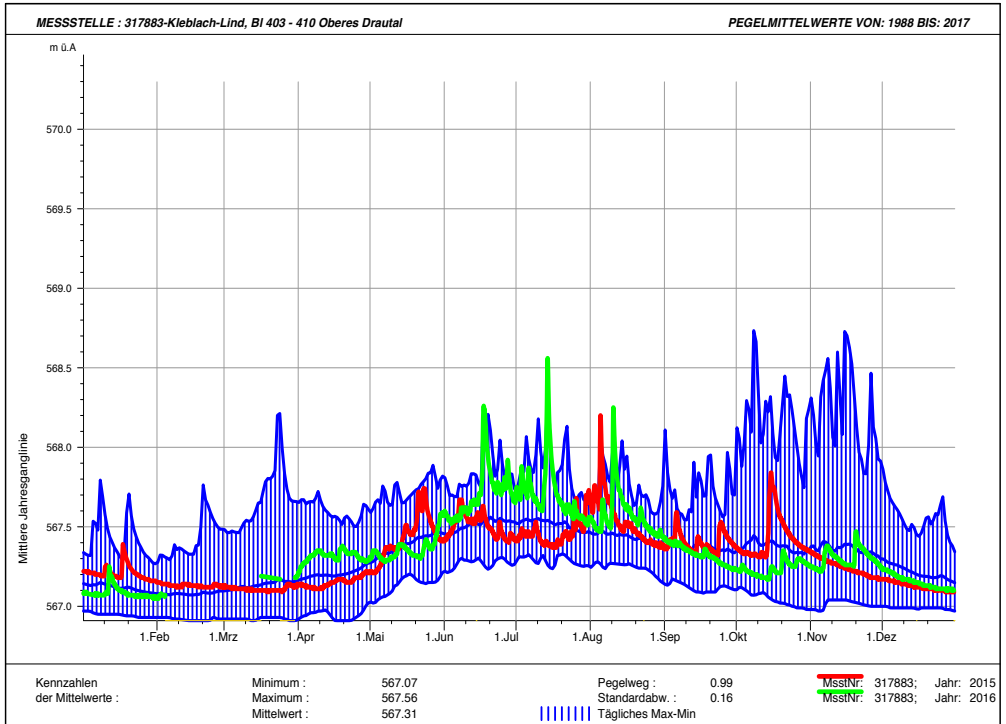
**Abb. 5:**  
**Grundwasserstände (m ü. A.) des Jahres 2016 (grün) und 2015 (rot) im Vergleich zur Langzeitbeobachtung an der Messstelle Kleblach.**  
**Quelle:**  
**Hydrographischer Dienst Kärnten**

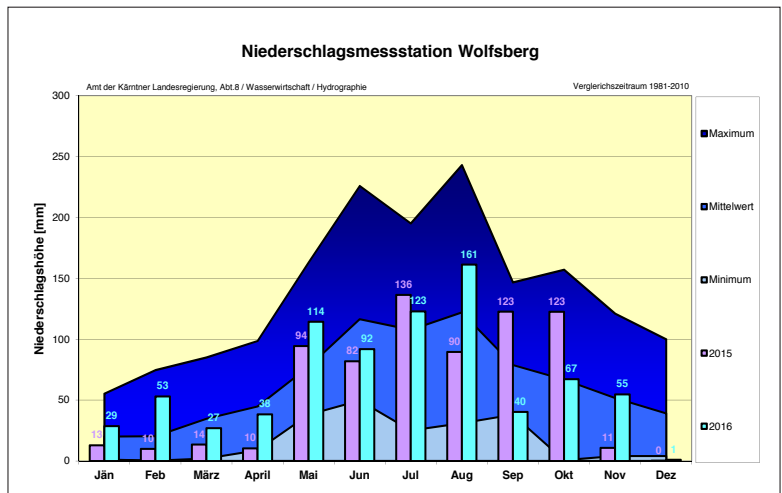
**Abb. 9:**  
Monatliche Niederschlagssummen des Jahres 2016 (blau) und 2015 (lila) im Vergleich zur Langzeitbeobachtung in Wolfsberg.  
Quelle: Hydrographischer Dienst Kärnten

1068 mm. Der mittlere Gebietsniederschlag für dieses Gebiet der Periode 1981–2010 beträgt 948 mm. Der Jahresniederschlag 2016 in Wolfsberg betrug 800 mm. Die mittlere Jahressumme von 1980–2009 für Wolfsberg beträgt 779 mm. Das bedeutet ein Plus von 2,7 %.

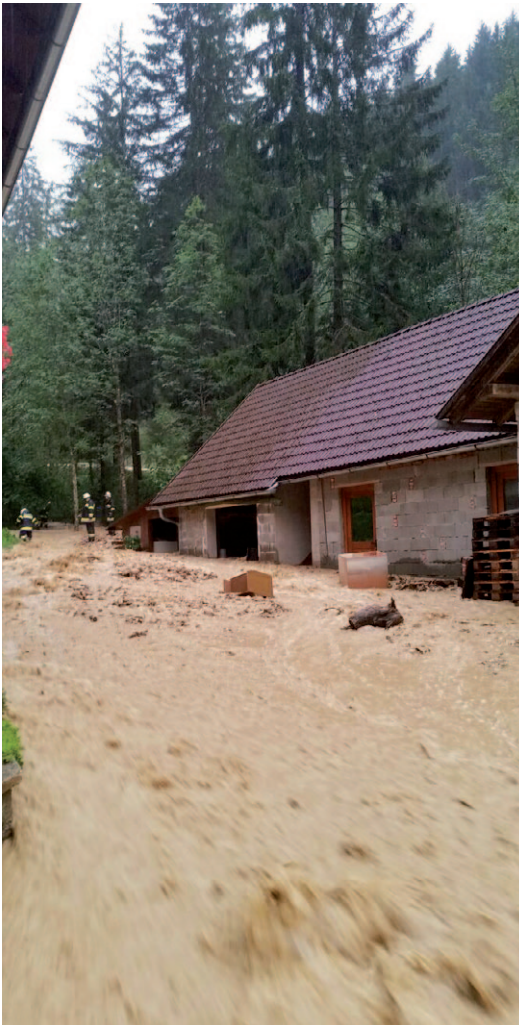
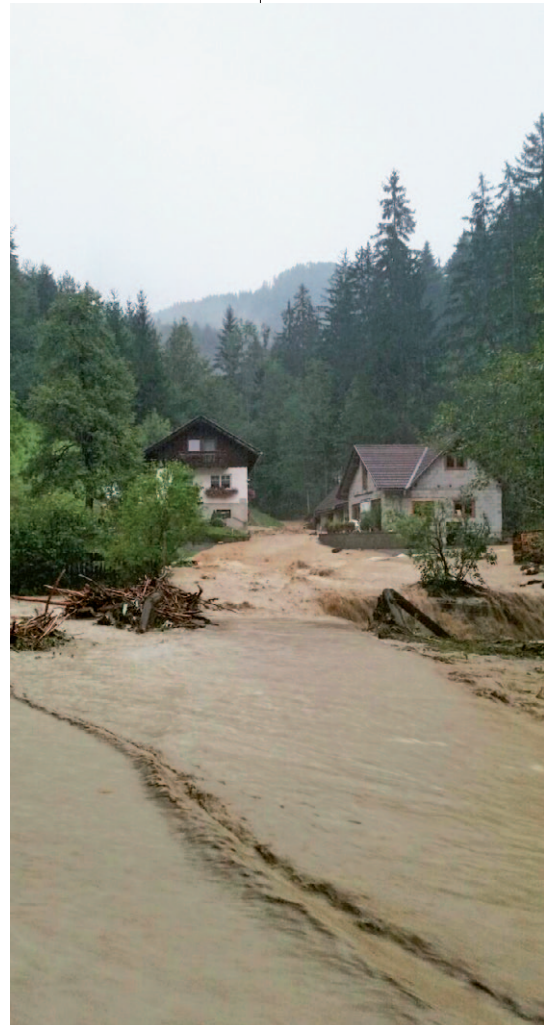
**Abb. 14:**  
Hochwasser am  
Sagerbergbach  
bei Globasnitz  
(Spitzenabfluss  
 $HQ = 20 \text{ m}^3/\text{s}$ ).

Eine heftige Gewitterfront in den Karawanken führte im Bereich Globasnitz-Podrain und Sagerberg zu großen Überschwemmungen. Am Sagerbergbach (Einzugsgebietsgröße:  $E = 3,8 \text{ km}^2$ ) kann dem Ereignis mit einem Spitzenabfluss von  $20 \text{ m}^3/\text{s}$  eine Wiederkehrsjährlichkeit von durchschnittlich 115 Jahren zugeordnet werden. Es ist nahezu unglaublich, welche gewaltigen Abflüsse bei solchen Extremereignissen auftreten können.

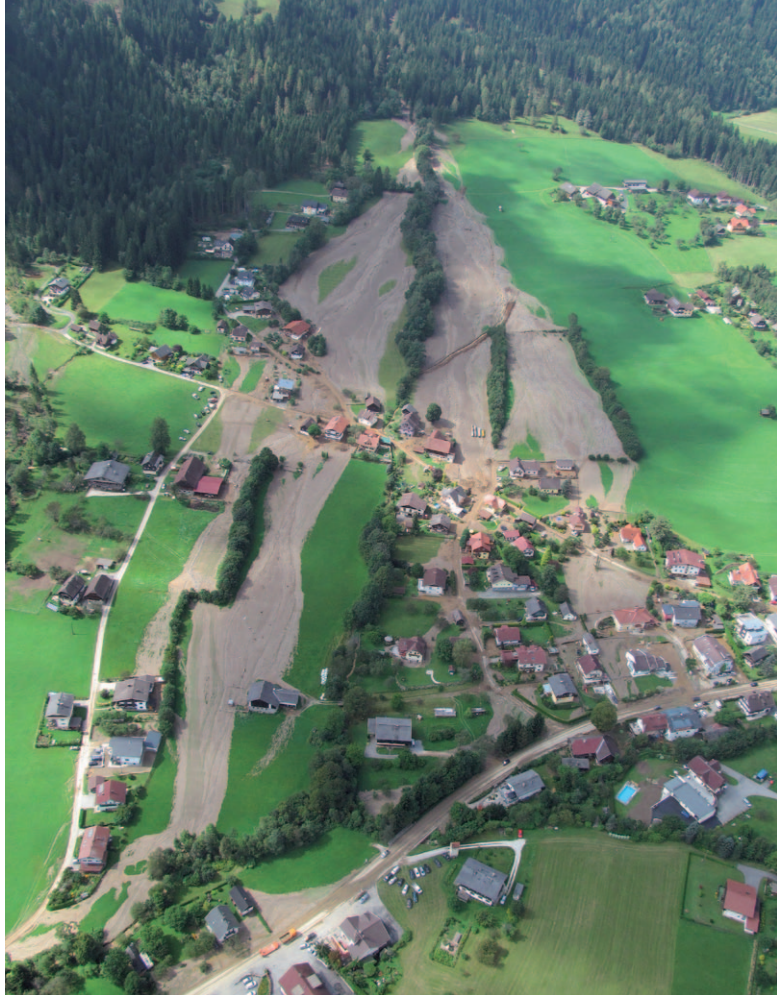
**Abb. 15:**  
**Hochwasser und**  
**Murenabgang in**  
**Afritz, Ortsteil Kraa,**  
**mit verheerenden**  
**Schäden.**  
**Foto:**  
**Land Kärnten**

Starkregen und eine gewaltige Mure durch den Tronitzerbach verschüttete in Afritz, Ortsteil Kraa, zahlreiche Häuser und Straßen.

Der Afritzer Bach trat infolge der Murstöße aus den Ufern und floss zum Teil entlang der Millstätter See-Bundesstraße. In der Einöde beim Gasthaus Zlanabitnig wurde die Bundesstraßenbrücke durch Treibholz verclaust und der Bach uferte aus. Die Krastalbrücke verclauste ebenso, sodass der Bach auch in diesem Bereich die Krastalstraße überströmte.

Ein zweites Gewitterereignis führte binnen einer Woche nochmals zu ähnlich großen Vermurungen in Kraa. Laut Wildbachverbauung betrug die Geschiebefracht von beiden Ereignissen zusammen ca. 60.000 m<sup>3</sup>. Katastrophenschutz, Feuerwehren und Bundesheer standen im Dauereinsatz.
