ANLAGE UND MANAGEMENT EINES TEICHES ALS ÖKOLOGISCHE AUSGLEICHSMASSNAHME: DAS TRITONWASSER AUF DER WIENER DONAUINSEL

ULRIKE GOLDSCHMID & CHRISTA GRÖTZER

Design and construction of an artificial pond as ecological balance: The "Tritonwasser" on the Danube Island in Vienna.

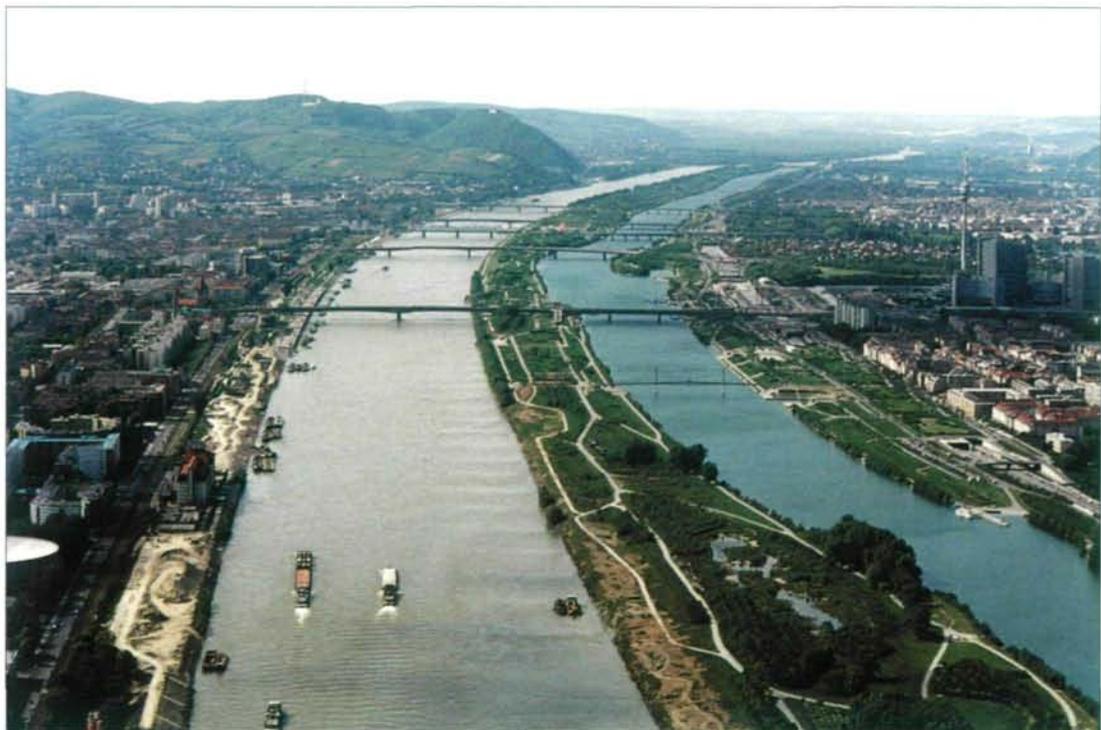
Abb. 1: Die Donauinsel: Auf der rechten Seite liegt die künstliche Neue Donau, die Donau selbst fließt links. Im Vordergrund auf der Insel liegt das Tritonwasser. Die unterschiedliche Wasserqualität von Donau und Neuer Donau erkennt man an der unterschiedlichen Färbung. Foto: Archiv der MA 45

The Danube Island: On the right side the artificial New Danube can be seen, the Danube is on the left side of the island. In front, on the island, you can see the Tritonwasser. The different waterquality of Danube and New Danube can be easily recognized by the different colour.

Das Areal war während des Baus der Donauinsel eine Material-Zwischendeponie und liegt zwischen Stromkilometer 1.926 und 1.927, südlich der Reichsbrücke. In Zusammenarbeit mit der Universität Wien, Institut für Zoologie (ENDEL et al. 1989), plante die MA 45 – Wasserbau diesen ca. zwei Hektar großen Teich nach ökologischen Gesichtspunkten. Eine Nutzung des Gewässers durch Besucher der Donauinsel war nicht geplant. Der Teich sollte ausschließlich ökologische Ausgleichsfunktionen erfüllen und unter anderem für Amphibien, röhrichtbrütende Vögel und Libellen einen geeigneten Lebensraum darstellen (Abb. 1, rechts unten).

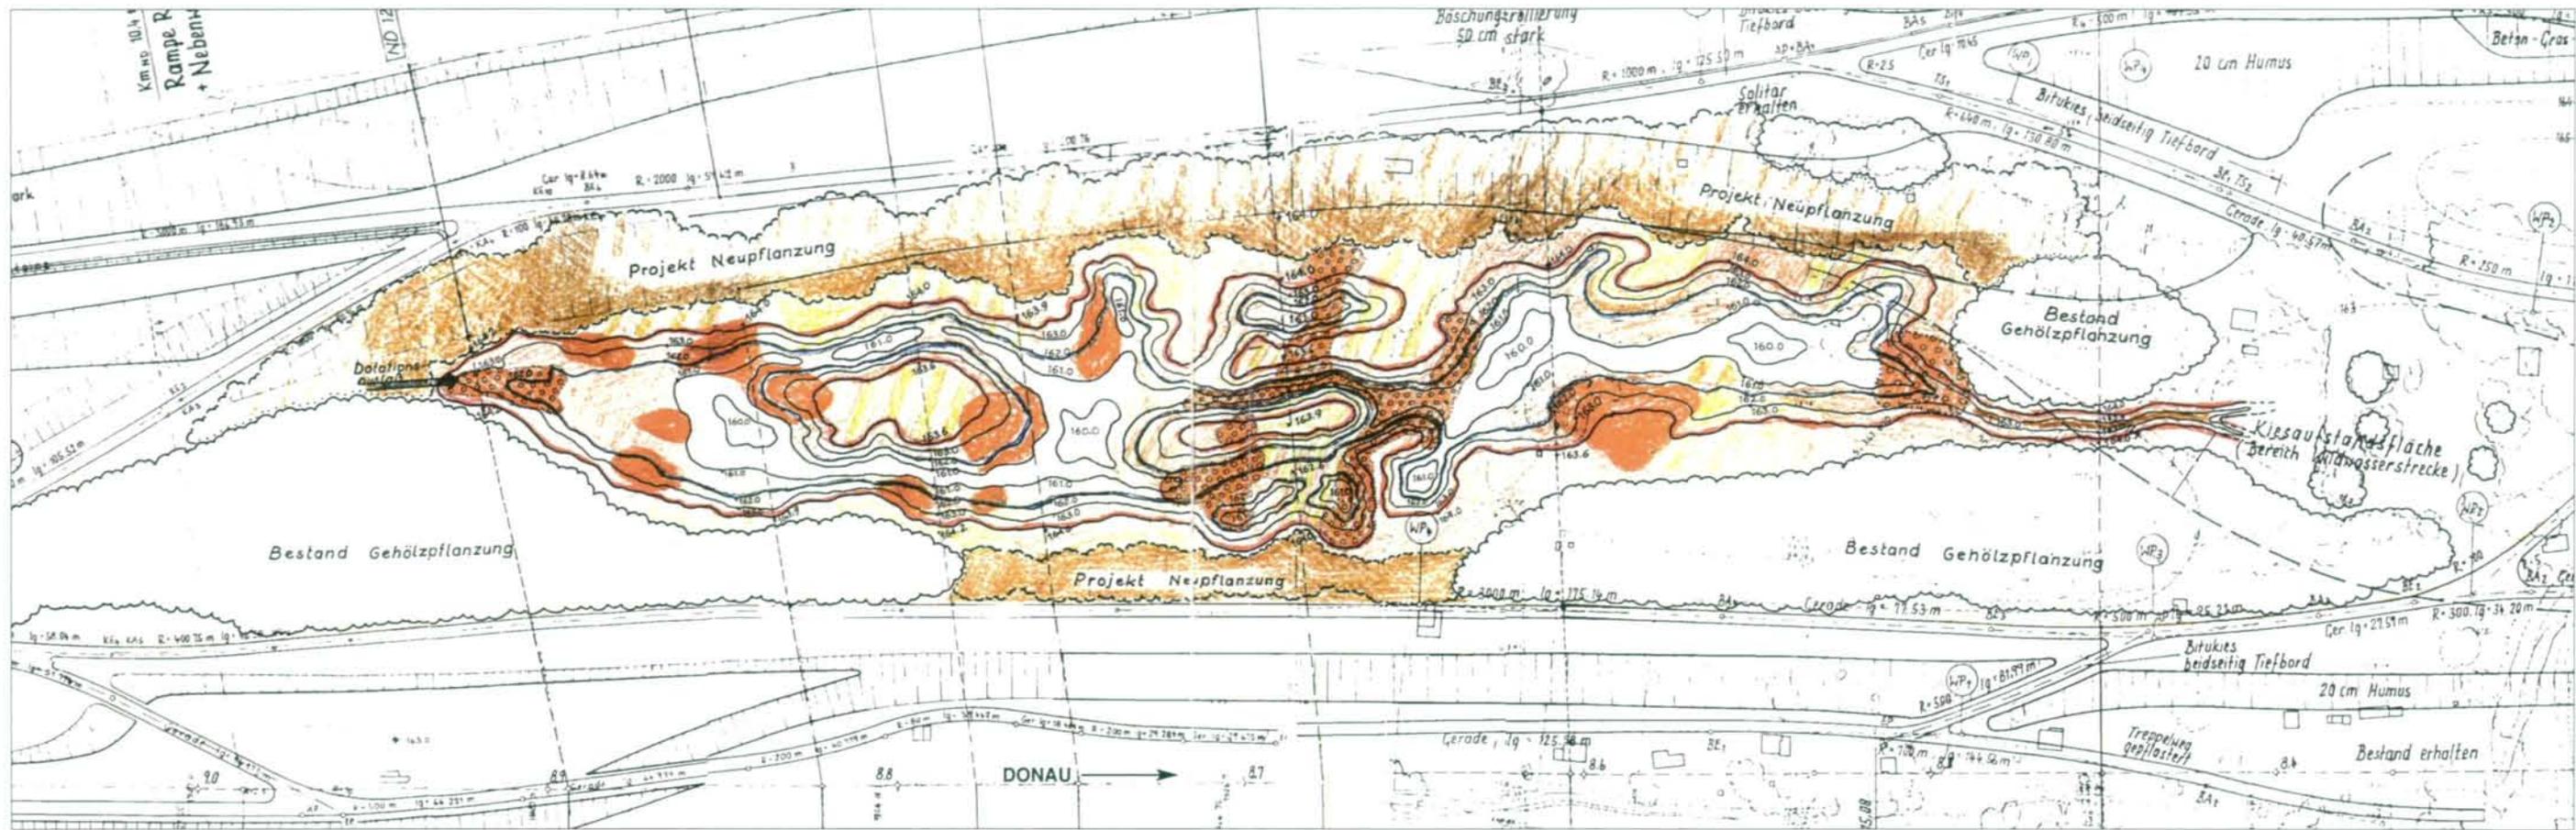
Abbildung 2

Abb. 2: Tritonwasser, Deckschichtenplan: Unterschiedliche Substrate ermöglichen eine hohe Diversität an Kleinlebensräumen und Vegetation.

Tritonwasser, Map of substratum: different substrate guarantees a high diversity of ecological niches and vegetation.

| | Grobschotter aus Naßbaggerung | | Feinschotter mit Ausand |
| | Grobschotter Auflage | | Ausand |
| | Feinschotter | | Feinerde / Humus |

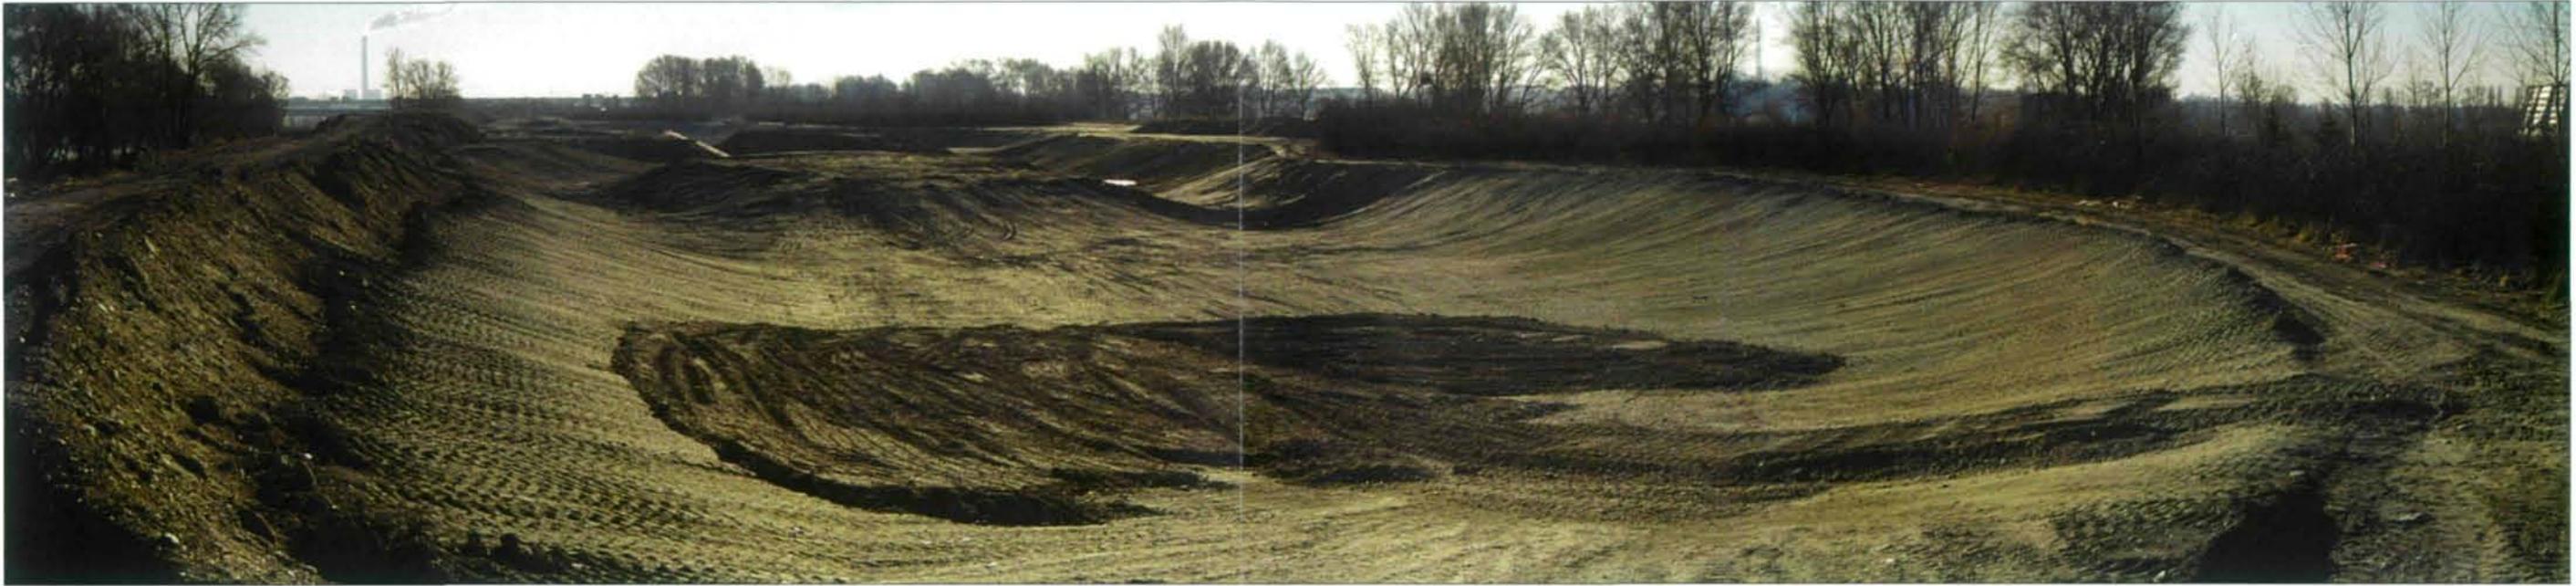
Abbildung 3

Abb. 3: Tritonwasser, 1989: Teichschüssel mit Tegeldichtung. Foto: H. Antos

Tritonwasser, 1989: the basin of the pond with its clay-sealing.

Nach dem Abschluss der Planung wurde im Winter 1989/90 die Teichmulde ausgehoben, modelliert und mit einer ca. 30 cm dicken Tegelschicht gedichtet (Abb. 3). Der Teich ist an den tiefsten Stellen vier Meter tief, reicht aber wegen dem großen Flurabstand, da die Donauinsel ja aufgeschüttet wurde, nicht ins Grundwasser. Die Böschungsneigungen sind maximal 1:2, meist aber 1:5 bis 1:10. Auf die Tegeldichtung wurden, entsprechend einem speziellen Deckschichtenplan (Abb. 2), unterschiedliche Substrate aufgetragen. Diese reichen von feinen Donausanden bis zu Grobschotterflächen, und entsprechend war die darauf abgestimmte Initialpflanzung. Schotterrücken trennen unter Wasser einzelne Gewässerbereiche, die bei niedrigen Wasserständen als Einzelgewässer hervortreten (Abb. 4).

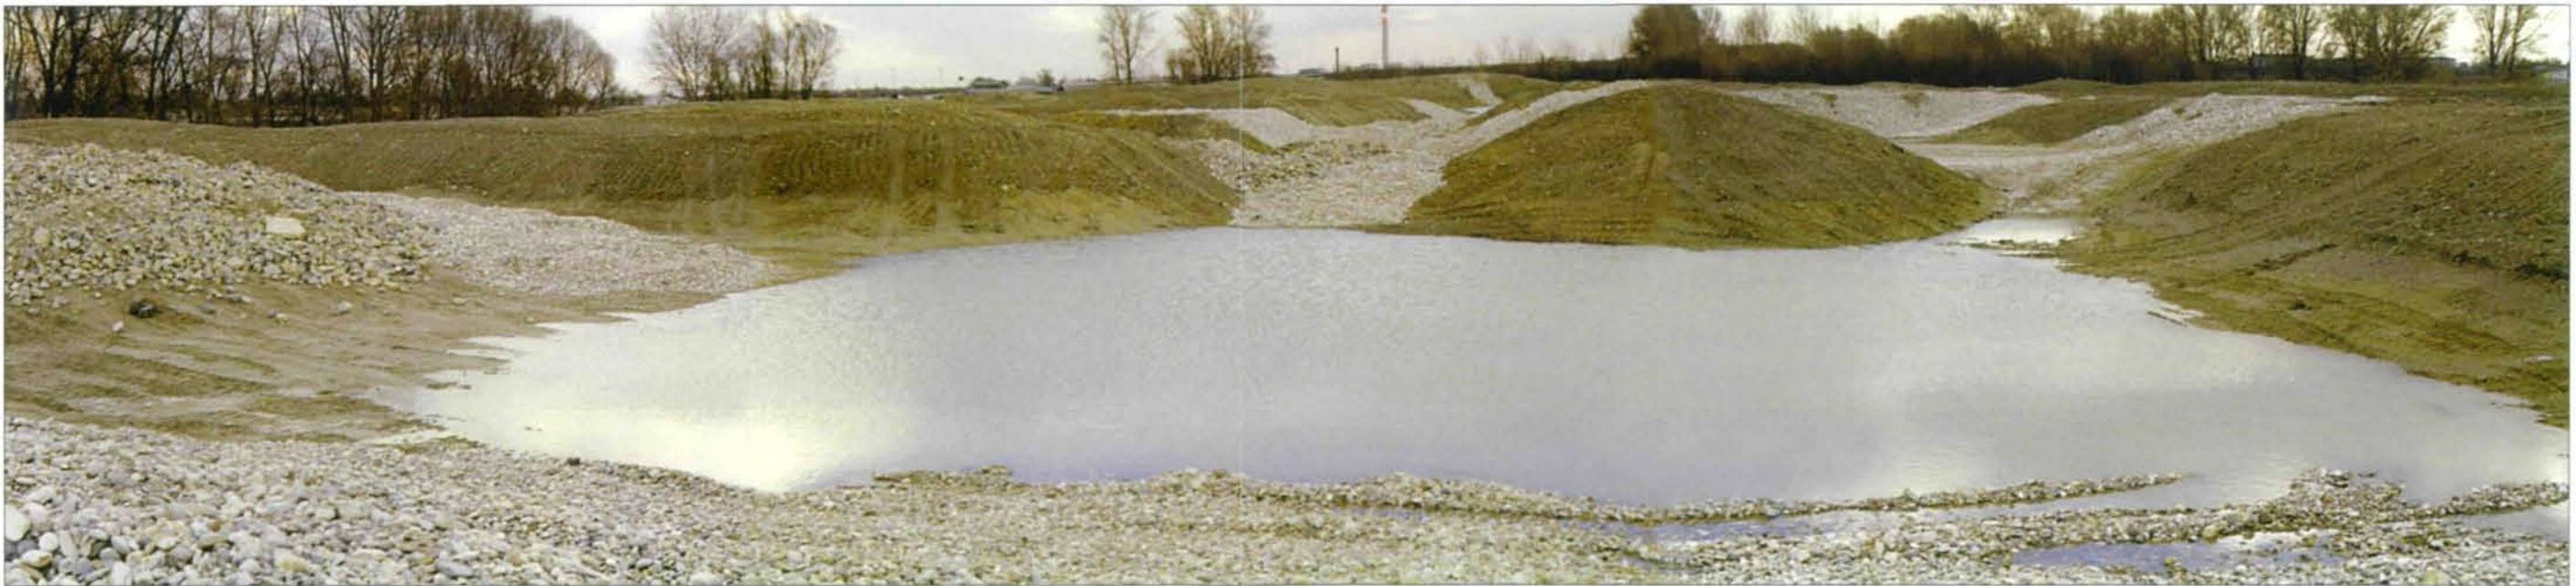
Abbildung 4

Abb. 4: Tritonwasser, die späteren Unterwasserstrukturen aus unterschiedlichem Substrat sind deutlich sichtbar. Foto: H. Antos

Tritonwasser: the later underwater-structures out of different substrate can be easily recognized.

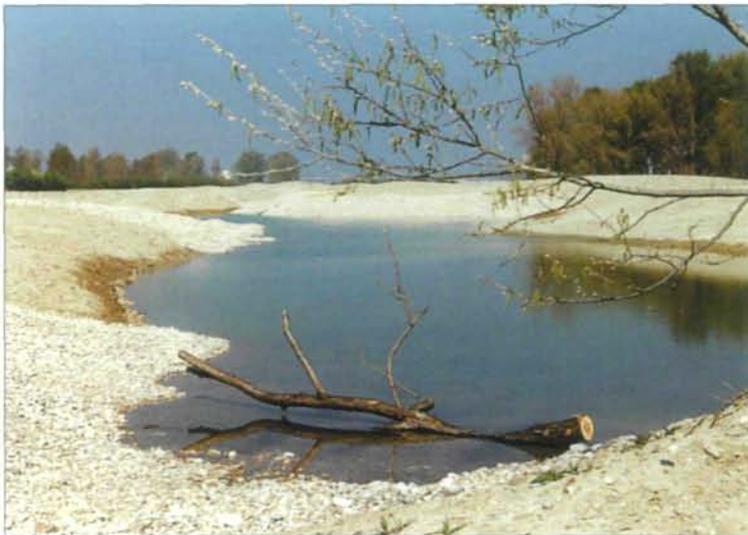
Abb. 5: Tritonwasser im März 1990 nach der Befüllung mit Wasser aus der Neuen Donau. Foto: U. Goldschmid

Tritonwasser: March 1990, after the pond was filled with water from the New Danube.

Im März 1990 war die Baumaßnahme fertiggestellt und der Teich wurde über die permanente Dotationsleitung mit Wasser aus der Neuen Donau befüllt (Abb. 5). Zusätzlich zu dieser Überleitung besteht die Möglichkeit, den Teich mit einer geringen Wassermenge aus einem Brunnen zu speisen. Diese Wassermenge reicht aber nur aus, um den Verdunstungsverlust in den Sommermonaten auszugleichen. Nach der Fertigstellung des Teiches wurde das Umland vom Forstamt der Stadt Wien mit standortgerechten Gehölzen vom Typus der harten Au bepflanzt.

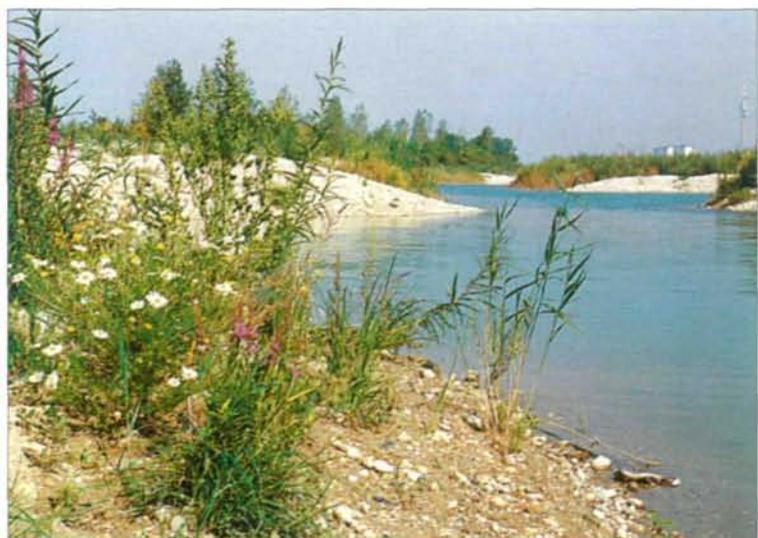
Abb. 6: Initialpflanzung 1990: im Vordergrund Pflanzballen mit Schilf, Seggen und Blutweiderich. Foto: U. Goldschmid

Initial planting 1990: In front are sods with reed, sedges and purple loosestrife.

Im Mai 1990 erfolgten die Initialpflanzungen mit Sumpf- und Wasserpflanzen in den Uferbereichen (GOLDSCHMID & GRÖTZER 1993) (Abb. 6).

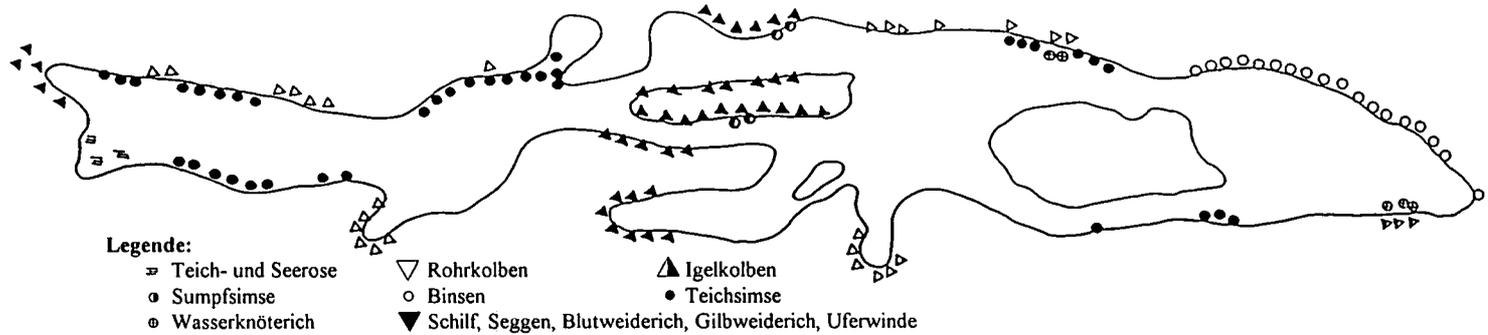
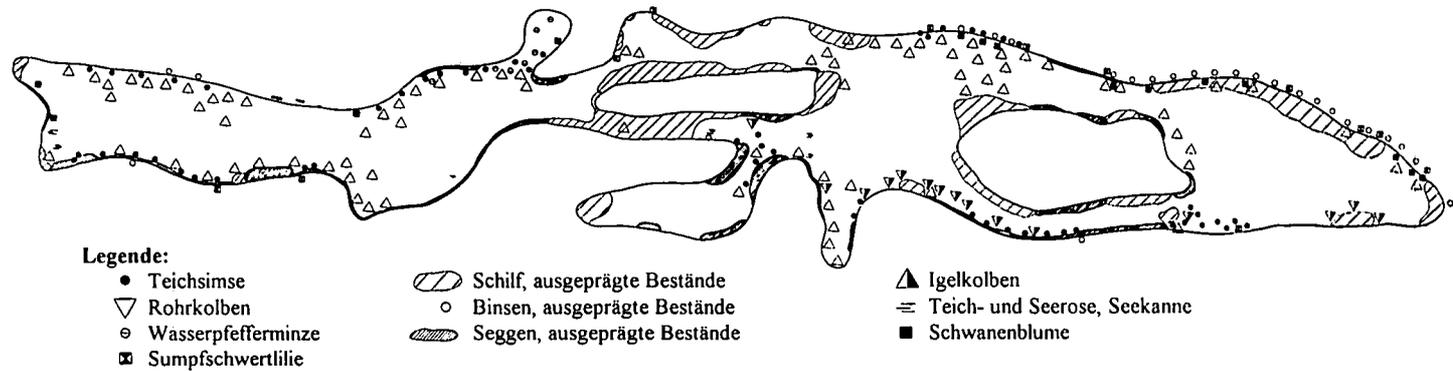
Scheme of planting A and B: A – Initial planting in summer 1990. B – the same planting in 1999.

Abb. 7: Bepflanzungsskizze A und B: A – Initialbestand Sommer 1990, B – Pflanzenbestand 1999.

Bepflanzungsskizze A – Initialpflanzung 1990

Skizze B – Pflanzenbestand 1999

Pfennigkraut, Weidenröschen, Blutweiderich, Schachtelhalm, Froschlöffel, Glieder- und Graugrüne Binsen am Ufer verteilt; Tausendblatt bedeckt 70-80% der freien Wasserfläche.

Seit Bestehen des Tritonwassers haben die Pflanzengesellschaften in der Uferregion stark zugenommen und zum Großteil geschlossene Bestände gebildet. Größere unbewachsene Uferbereiche stellen nur mehr die Grobschotterflächen dar, die die unkontrollierte Ausbreitung der Schilfbestände verhindern sollten. Die Bepflanzungsskizze A zeigt den Initialbestand im Sommer 1990 und die Skizze B den Pflanzenbestand 1999 mit seinen Zuwächsen (Abb. 7).

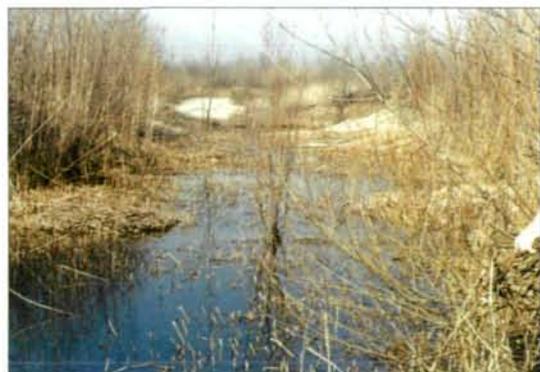
Abb. 14: Blick auf den Sektor H nach dem Schilfschnitt im Winter. Alle Tümpel sind miteinander und mit dem Hauptwasserkörper verbunden. Foto: H. Teuffl

View at section H after cutting of the reed in winter. At this time the water level is high, so that the small pools are connected to the main water body.

ad 2) Der Schilfschnitt erfolgte ebenfalls im Winter, als der Teich eine dicke Eisdecke aufwies, die gefahrlos von den Arbeitern betreten werden konnte. So konnte das Schilf auch in jenen Bereichen geschnitten werden, die sonst wegen der Wassertiefe nicht erreichbar sind. Um das Schilf nachhaltig zurückzudrängen, wurde es an der Eisfläche abgetrennt, damit bei der Schmelze das Wasser in die Stängel eindringt und so die Rhizome zum Absterben bringt (Abb. 14).

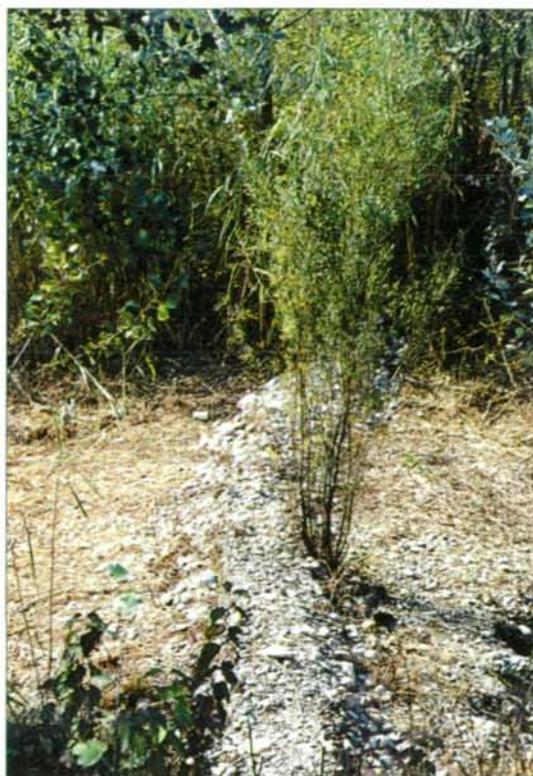
Abb. 15: Neu errichtete Weidenfaschinen zur Abtrennung kleiner Tümpel vom Hauptwasserkörper des Tritonteiches. Foto: H. Teuffl

Recently constructed dam made of young willows separates small pools from the main water body of the "Tritonteich" pond.

ad 3) Weiden, die bei der Maßnahme 1 anfielen, wurden an Ort und Stelle für den Einbau von Faschinen zum Abtrennen einiger Gewässerteile (Sektor H und P. TEUFL 2002) verwendet (Abb. 15).

Die mit Draht gebundenen Faschinen wurden mittels Holzpflocken oder Haken aus Baustahl im Schotterkörper befestigt und mit Schotter überschichtet. Die so entstandenen Dämme trennen kleine Gewässerteile vom Hauptgewässer ab und können leichter fischfrei gehalten werden, da die austreibenden Weiden (Abb. 16) wie Reusen wirken und die kleinen Gewässerteile durch Absenken des Wasserstandes regelmäßig trocken fallen. Der gleiche Erfolg konnte im

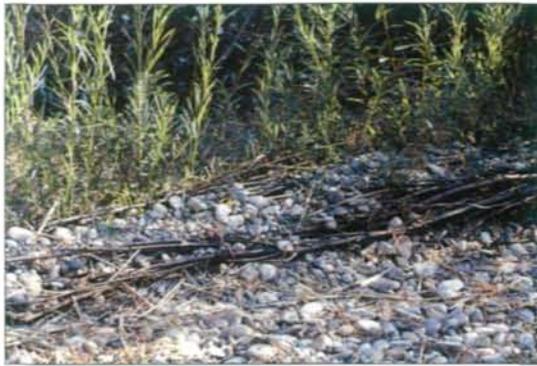
Abb. 16: Nach einiger Zeit treiben die Weiden der Verschiebungen aus und festigen die Konstruktion. Foto: H. Teuffl

When the willows begin to sprout they fix the construction.

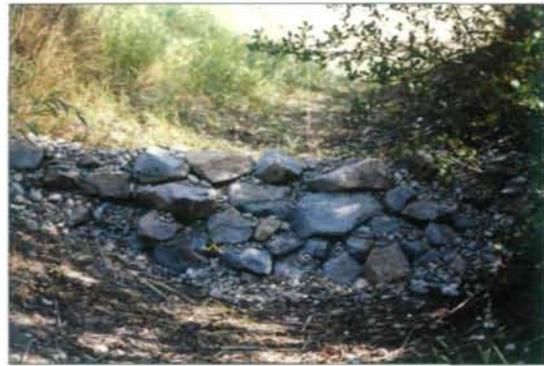
Abb. 17: Ein aus Blocksteinen und Schotter errichteter Damm sperrt den Verbindungsgraben zwischen Sektor E und Hauptwasserkörper. Foto: H. Teuffl

A dam made of stones separates Sector E from the main water body.

Sektor E (TEUFL 2002) durch die Errichtung eines kleinen Blocksteindammes (Abb. 17) erzielt werden. Der Nachteil ist, dass besonders hartnäckige Besucher diese Faschinen und den Blocksteindamm als Übergänge zu den Inseln benutzen und diese Abtrennungen dadurch immer wieder zerstören oder in ihrer Höhe verringern.
