Verhaltenbiologische Ursachen von Leitungsanflügen beim Weißstorch (*Ciconia ciconia*)

von **Michael Fangrath**

Behavioural causes for the impact of the White Stork (*Ciconia ciconia*) on overhead power lines

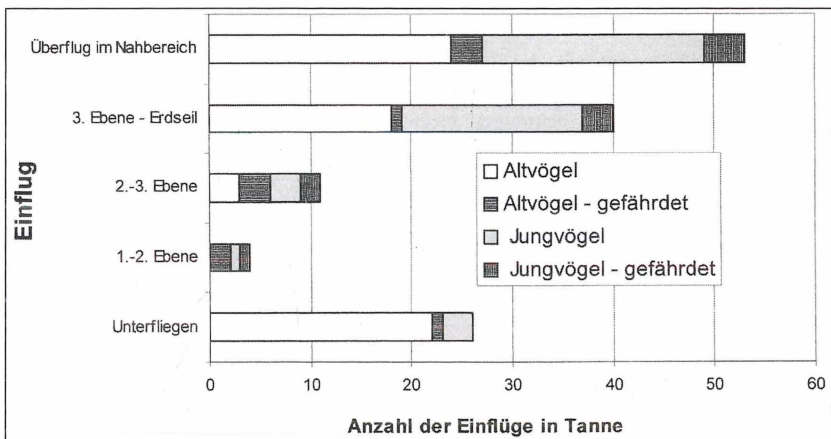
Abb. 2 Beobachtete Einflüge (1999-2001) in Freileitungen vom Typ Tanne (3,7 km) im Queichtal. Von 77 Einflügen der Altvögel wurden 67 als nicht gefährdet eingestuft, bei zehn Einflügen waren die Altvögel einer Gefährdung ausgesetzt; bei 57 Einflügen der Jungvögel war in 47 Fällen keine Gefährdung zu erkennen, in zehn Fällen war eine Gefährdung zu verzeichnen.

Die in den Abb. 2 und 4 dargestellten Ergebnisse ähneln denen von GUTSMIEDL & TROSCHE (1997). Sie untersuchten Graureiher (*Ardea cinerea*) im Pendelverkehr zwischen Nahrungshabitat und Brutkolonie. Die in ihrer Untersuchung vorkommende Freileitung vom Typ Tanne besaß wie die 110 kV vom Typ Einebene dieser Untersuchung nur zwei Ebenen (eine Traverse mit Leiterseilen an Hängeisolatoren und ein Erdseil). Im Allgemeinen stellten sie fest, dass Graureiher den Überflug bevorzugten, aber auch zwischen der Leiterseilebene und dem Erdseil flogen. Ein häufiges Überfliegen wurde auch hier 1999-2001 festgestellt. Das Unterfliegen von Freileitungen (beide Typen) ist ebenfalls häufig.

Der an der Freileitung vom Typ Tanne (Abb. 2) am zweithäufigsten genutzte Einflugstyp (zwischen 3. Ebene und Erdseil) scheint mangels Flughöhe gewählt zu werden. Dafür spricht, dass die Flughöhe zum totalen Überwinden der Freileitung von der Einebene etwa der gleichen Höhe entspricht.

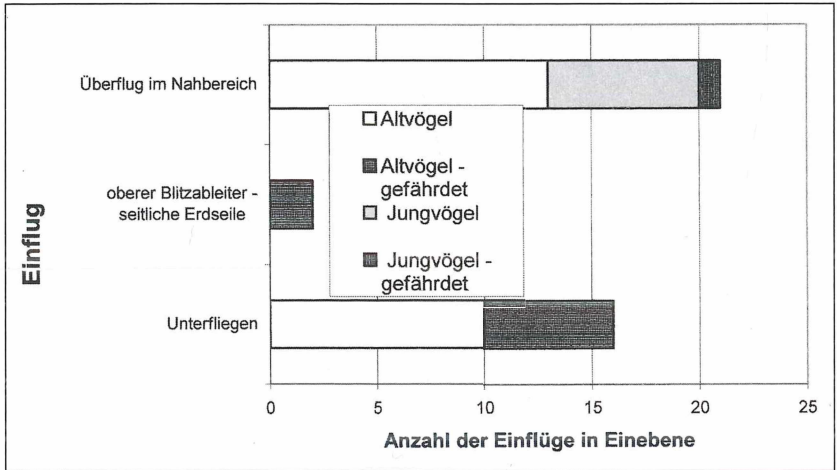
Abb. 4: Beobachtungen (1999-2001) zur Gefährdung von einfliegenden Weißstörchen an einer Freileitung (0,8 km) vom Typ Einebene im Queichtal. Seitliche Erdungsseile und untere Leiterbahnen werden zusammengefasst. Die Anzahl der ungefährdeten zu gefährdeten Einzeleinflügen lag bei den Altvögeln bei 23 : 8 und bei den Jungvögeln 7 : 1.

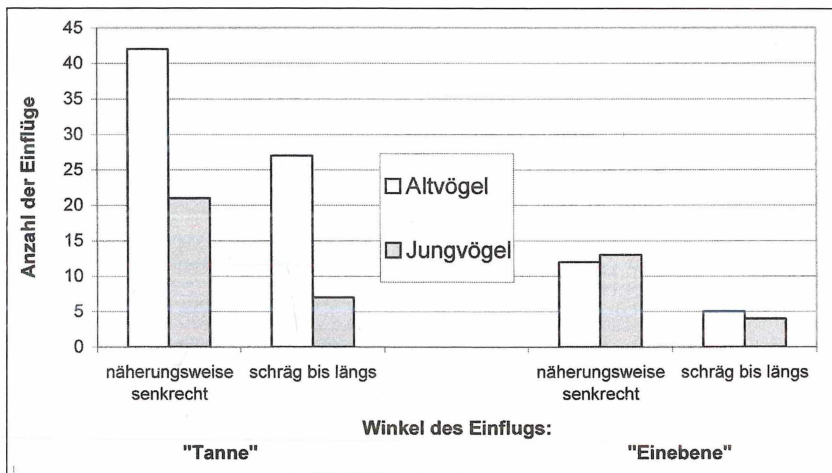
Abb. 7: Flug- oder Kurswinkel an Einebenen und Tanne von Jung- und Altvögeln. Von 97 Einflügen in die Freileitung vom Typ Tanne waren 34 mit einem schrägen oder zur Längsachse gewählten Kurswinkel. Bei der Freileitung vom Typ Einebene wurden von 34 Einflügen neun mit schrägem Flugwinkel verzeichnet.

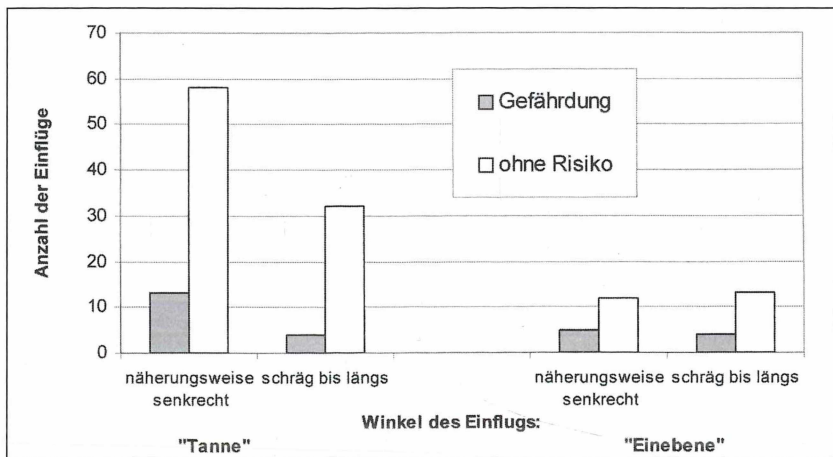
Abb. 8: Flug- oder Kurswinkel an Einebene und Tanne; Anzahl der Einflüge mit einer Gefährdung. Einflüge Tanne: 107, Einflüge Einebene: 34 (Jung- und Altvögel, Vögel mit unbekanntem Status).

Die Anzahl der Einflüge, bei denen Weißstörche gefährdet sind, bleibt im Verhältnis etwa konstant und weitgehend unabhängig vom Kurswinkel. Die diagonal durch ein Nahrungshabitat verlaufende Freileitung vom Typ Tanne wird überwiegend senkrecht von den Weißstörchen angesteuert.

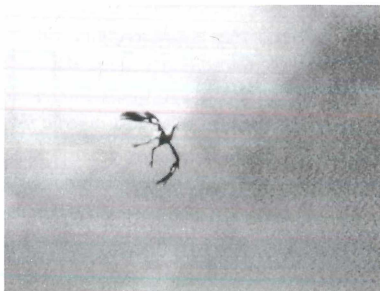
Abb. 9: Anflug auf das Hochstadter Nest. Selten kommen diese Anflüge auch in Nahrungshabitaten vor. Befinden sich Freileitungen in der Nestumgebung, sind Kollisionen zu erwarten.

Funktionskreis	Verhaltensweise	Gefahren	Häufigkeit	Risiko	Wirkung auf:	Beobachtung an Freileitung
Fortpflanzung	demonstrative Landung im Habitat Abb. 9	maximale räumliche Disposition (Beine, Hals)	selten	sehr hoch	Brutvogel, Gelege, Junge	nein
Flucht - Aggression	Flugverfolgung Abb. 10	hohe Geschwindigkeit, niedrige Flughöhe	mäßig	mäßig	Brutvogel, Gelege, Junge	ja, Beinahe-Kollisionen
Nahrungssuche der Altvögel	normaler Schlagflug	Winddrift, Häufigkeit	sehr hoch	gering	Brutvogel, Gelege, Junge	ja, Beinahe-Kollisionen
Nahrungssuche der Altvögel	Landeanflug auf Gruppe	hängende Beine, Dauer des Anflugs	mäßig	hoch	Brutvogel, Gelege, Junge	ja, Kollisionen
Nahrungssuche der Jungvögel	normaler Schlagflug	Winddrift, Häufigkeit	hoch	mäßig	Jungvögel, Zugvögel	ja, Beinahe-Kollisionen
Nahrungssuche der Jungvögel	Landeanflug auf Gruppe Abb. 11	hängende Beine, sehr lange Dauer des Anflugs	sehr hoch	sehr hoch	Jungvögel, Zugvögel	ja, Kollisionsopfer

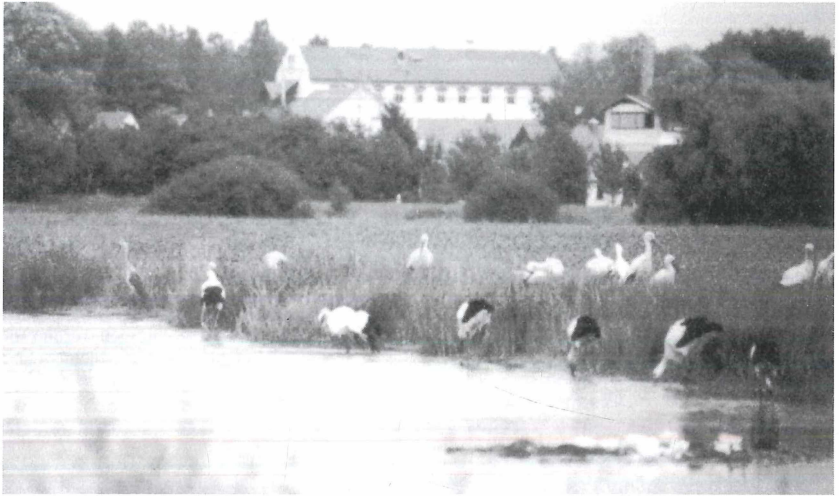
Abb. 12: Jungstörche (Sommer 2000), zum Teil junge Oststörche aus Sachsen-Anhalt, beim Baden und Trinken direkt unter der Freileitung vom Typ Tanne. Diese Jungstörche suchten diese Stelle mindestens zweimal pro Tag auf und flogen meist unter, aber auch durch die Freileitung zu ihren Schlafplätzen.

Die Durchflüge sind gehäuft im nördlichen Bereich der Oberwiesen (Abb. 6) und im Bereich der Weiher auf den Niederwiesen festzustellen (Abb. 6, Abb. 12). Hier durchqueren die startenden Jung- und Altvögel die unteren Ebenen, wobei sie den Seilen sehr nahe kommen.
