BEWEGTES ÖSTERREICH – HANGBEWEGUNGEN ZWISCHEN DEM SALZKAMMERGUT UND VORARLBERG: URSACHEN, ERSCHEINUNGSBILD UND MASSNAHMEN

MOVED AUSTRIA – LANDSLIDES BETWEEN THE SALZKAMMERGUT AND VORARLBERG: CAUSAL FACTORS, APPEARANCE AND COUNTERMEASURES

Günter Moser⁽¹⁾

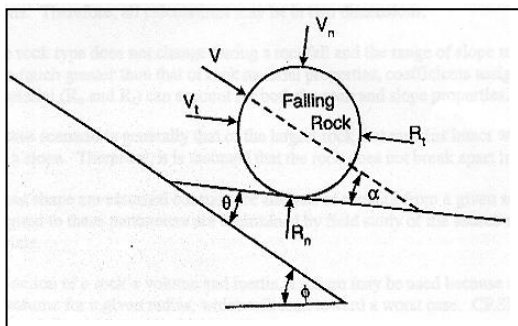
Zur Planung von Schutzmaßnahmen wurde ein einfaches kinematisches Modell erstellt, welches über die Beziehung von Größe und Geometrie eines stürzenden Blockes und die Ausbildung des Hanges die Simulation der Bewegungslinie ermöglicht. Die nachfolgenden Skizzen geben die Beziehung zwischen Geometrie des bewegten Körpers und den Eigenschaften des Hanges wieder.

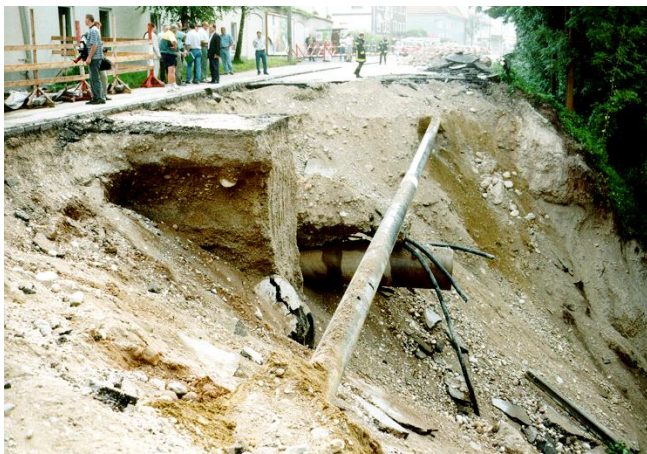
Nachträglichen Berechnungen zufolge flossen aus diesem Rohr nach dem etwa 12 jährlichen Niederschlagsereignis mehrere 100 l Wasser pro Sekunde. Im Bericht der Gendarmerie wird von einem Wasserfall geschrieben, der sich auf den Böschungsfuß einer ca. 50° und einer Höhe von etwa 25 m von der B144 zur Traun hin abfallenden Böschung ergoss. Dies führte zu einer Erosion des Böschungsfußes und in weiterer Folge zum sukzessiven Abgleiten des darüber liegenden Hanges. Neben der raschen Unterhöhlung der Asphaltdecke der B144 wurde auch eine Gasleitung, die eine Gasturbine der Papierfabrik Laakirchen versorgt, auf einer Strecke von über 30 m freigelegt. Das Fundament der über die Traun führenden Rohrbrücke wurde gleichfalls unterhöhlt und verstellte sich beträchtlich, so dass auch mit einem Einsturz der gesamten Stahlkonstruktion gerechnet werden musste.

Schadensstelle B 144 mit der frei liegenden Gasleitung (Am linken Bildrand und im Bildhintergrund Gebäude des Siedlungsraumes Laakirchen, am rechten Bildrand die zur Traun hin abfallende Böschung)

Als Sofortmaßnahme wurde nach dem Sperren der Straße die weitere Wasserzufuhr in die Böschung unterbunden, der Asphalt im Bereich der Schadensstelle entfernt und die Böschung im obersten Bereich auf einen Böschungswinkel von ca. 37° abgeflacht. Nach den Erstmaßnahmen wurde die Böschung mit einer bewehrten Spritzbetonsicherung gegen weiterführende Erosionen gesichert.

Zur langfristigen Sicherung der Böschung erfolgte ein Böschungsaufbau von der Basis der Böschung auf Traun-niveau weg, wobei zuerst ein Stahlbetonriegel errichtet wurde, der als Widerlager für den Böschungsaufbau fungierte.

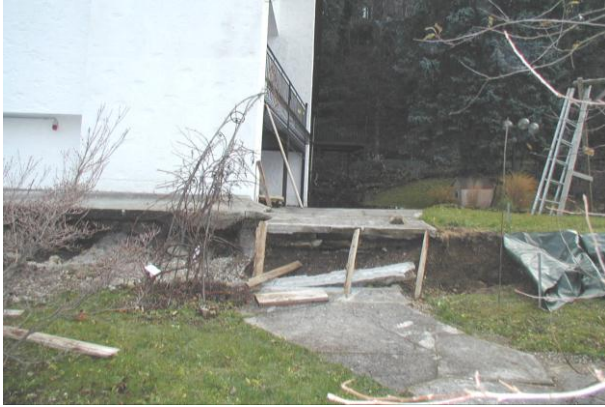
Eine detaillierte geomorphologische Aufnahme ließ das Ausmaß der Rotationsgleitung erkennen, wobei der Anbruchbereich unmittelbar unterhalb des Wohngebäudes auch das Ende der Rückverankerung der Stützmauer markieren dürfte. Das Sanierungskonzept bestand aus der Verstärkung der bestehenden Mauer durch das Vorsetzen einer neuen Stahlbetonmauer mit vertikalen Ankerriegeln und 2-reihig ausgeführten Lizenankern mit einer Zugkraft von jeweils 60 t. Da Stabilitätsberechnungen zeigten, dass zusätzliche Maßnahmen im Böschungsfußbereich notwendig waren, wurde zusätzlich eine bewehrte Erdstützkonstruktion an der Böschungsbasis unterhalb der Stützmauer eingebaut.

Anbruchbereich; In der Bildmitte erkennbar der Versatz im Bereich des Gartenweges und der

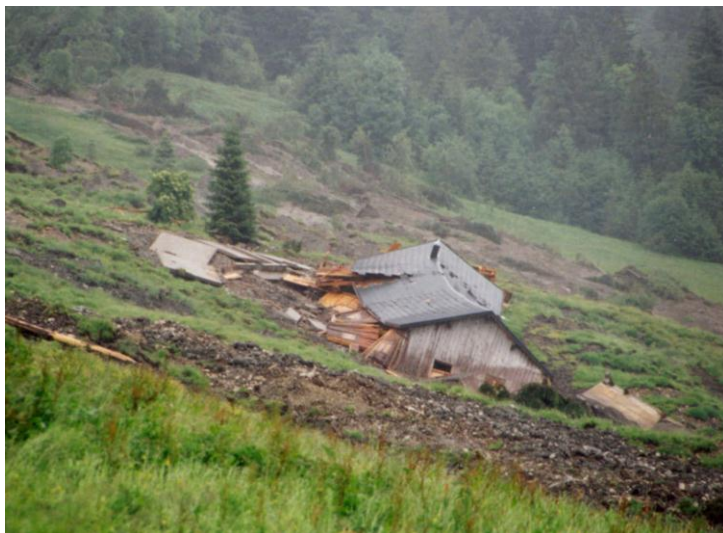
Am 18. Mai 1999 wurden in der Gemeinde Sibratsgfäll im vorderen Bregenzerwald erste Anzeichen einer Hangbewegung in Form von Rissen in der Vegetationsdecke festgestellt. Auslöser waren heftige Niederschläge unmittelbar zuvor. Die Bewegungsgeschwindigkeit reichte bis zu 10 m pro Tag, wobei bereits nach kurzer Zeit schwere Schäden an Gebäuden und Straßen festzustellen waren. Insgesamt kamen auf einer Fläche von 1,4 km² ca. 70 Mio m³ Material in Bewegung, die Bewegungstiefe betrug den Ergebnissen von Bohrungen und geophysikalischen Untersuchungen zufolge ca. 70 m.

Großhangbewegung Rindberg; Unterhangbereich

Geologisch betrachtet liegt das Schadensareal in der Feuerstätter Decke, wobei an Gesteinsserien neben Aptychen Schichten und Feuerstätter Sandstein insbesondere die Schelpen Serie und die Junghansen Schichten zu erwähnen sind, die den sogenannten veränderlich festen Gesteinen zugeordnet werden. Diese veränderlich festen Gesteine sind äußerst empfindlich hinsichtlich Wasserzutritt und ermöglichten aufgrund ihrer weiträumigen Verbreitung erst die Ausbildung einer Hangbewegung derartigen Ausmaßes.

Bei derart großräumigen, tiefgreifenden Hangbewegungen sind die Möglichkeiten, Sicherungsmaßnahmen zu ergreifen, im Stadium der Bewegung sehr eingeschränkt. Hier wurden zunächst Wasserhaltungsmaßnahmen eingeleitet, um – soweit technisch umsetzbar – ein geordnetes Abfließen der Hangwässer außerhalb des bewegten Bereiches und so eine Verlangsamung und Einschränkung des Bewegungsablaufes zu bewerkstelligen. Technische Maßnahmen zur Sicherung von Gebäuden und der Infrastruktur sind bei einem derartigen Tiefgang der Bewegung nicht möglich. Durch eine genaue Dokumentation und Interpretation ist jedoch das Zusammenwirken verschiedener Ursachen deutlich und ermöglicht Präventionsmaßnahmen in vergleichbaren Gebieten.
