Roland Benner, Monika Büttner, Thomas Fleck, Annette Folschweiller, Reiner Koch, Michael Rempé, Gerd Wasmuth 10 Jahre Bachpatenschaft Geilebach (Kassel)

Zeitschrift/Journal: [Jahrbuch Naturschutz in Hessen](#)

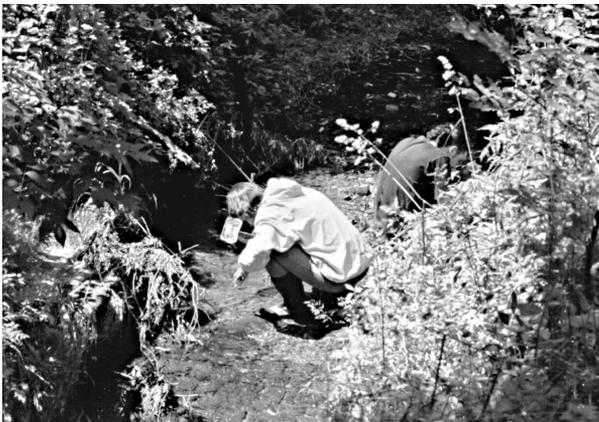
Foto 4: Frasenweg

Messpunkt 4 (Frasenweg): Der Bach ist wieder naturnah. Es gibt wenig Bebauung und viele Bäume in der Umgebung des Baches. Am Frasenweg verschwindet der Bach in einem Kanal und fließt unter dem Bundesbahnausbesserungswerk hindurch. Am Messpunkt selbst ist der Bach begradigt und ausgebaut. Der Uferbewuchs reicht bis zum Bach (. Foto 4).

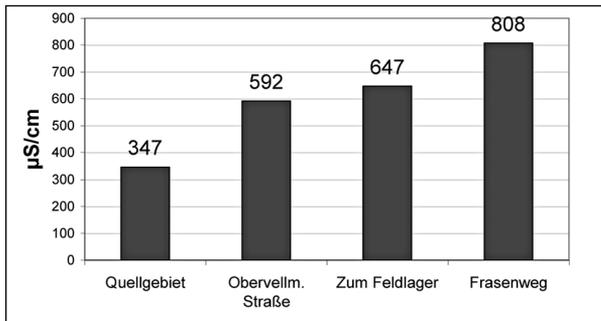
Abb. 1: Messwerte Leitfähigkeit

Die ermittelten Werte liegen oberhalb des Richtwertes von 300 µS/cm für unbelastete Gewässer. Grund dafür ist,

dass der Bach in einem sehr kalkhaltigem Gebiet entspringt und schon vorab mehr gelöste Ionen beinhaltet. Die Leitfähigkeit des Baches liegt überall unter dem Wert von 900 µS/cm für übermäßig belastete Gewässer. Jedoch steigt die Leitfähigkeit von der Quelle bis zum 4. Messpunkt an und erreicht ein kritisches Niveau. Eine hohe Leitfähigkeit kann verschiedene Ursachen haben, z. B. Versalzung, Überdüngung, Einleiten von Fäkalien oder Abwässer, eigentlich alles, was die Ionenzahl stark ansteigen lässt.

Dies soll an den Parametern Leitfähigkeit (Abb. 1), Nitrat (Abb. 2) und biologische Gewässergüte verdeutlicht werden.

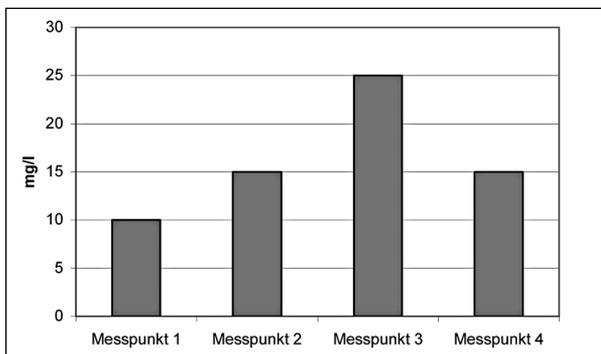
Abb. 2: Messwerte Nitratgehalt

Anhand der Messwerte zeigt sich, dass der Geilebach ein mäßig belastetes Gewässer ist. Die Messwerte liegen zwischen 10 und 25 mg/l Nitrat. Werte kleiner 5 mg/l deuten auf ein unbelastetes Gewässer hin, Werte größer 40 mg/l zeigen eine Verschmutzung an.

Die erste Probe wurde an der Quelle des Bachs entnommen, wie erwartet war der Nitratgehalt dort am niedrigsten.

Beim zweiten Punkt lag eine Konzentration von 15 mg/l vor. Der Wert liegt höher als bei Punkt 1, weil mehr Einflüsse (Müll, Abwasser, Pferdeweiden, Einleiter) dort eine Wirkung haben. Der dritte Messpunkt zeigt die höchste Konzentration an Nitrat. Es könnte daran liegen, dass vor dem Messpunkt intensiv Landwirtschaft betrieben wird. Vielleicht wurde kurz vorher gedüngt oder die starken Regenfälle des Vortages führten zu einem Eintrag von Nitrat in den Bach. An Station 4 nimmt der Nitratgehalt wieder ab. Dies könnte eine Folge bakteriellen Nitratabbaus sein.
