# Die Umgestaltung der Loisach-Kochelsee-Moore durch den Menschen, im Luftbild gesehen

Von J. L. Lutz, München

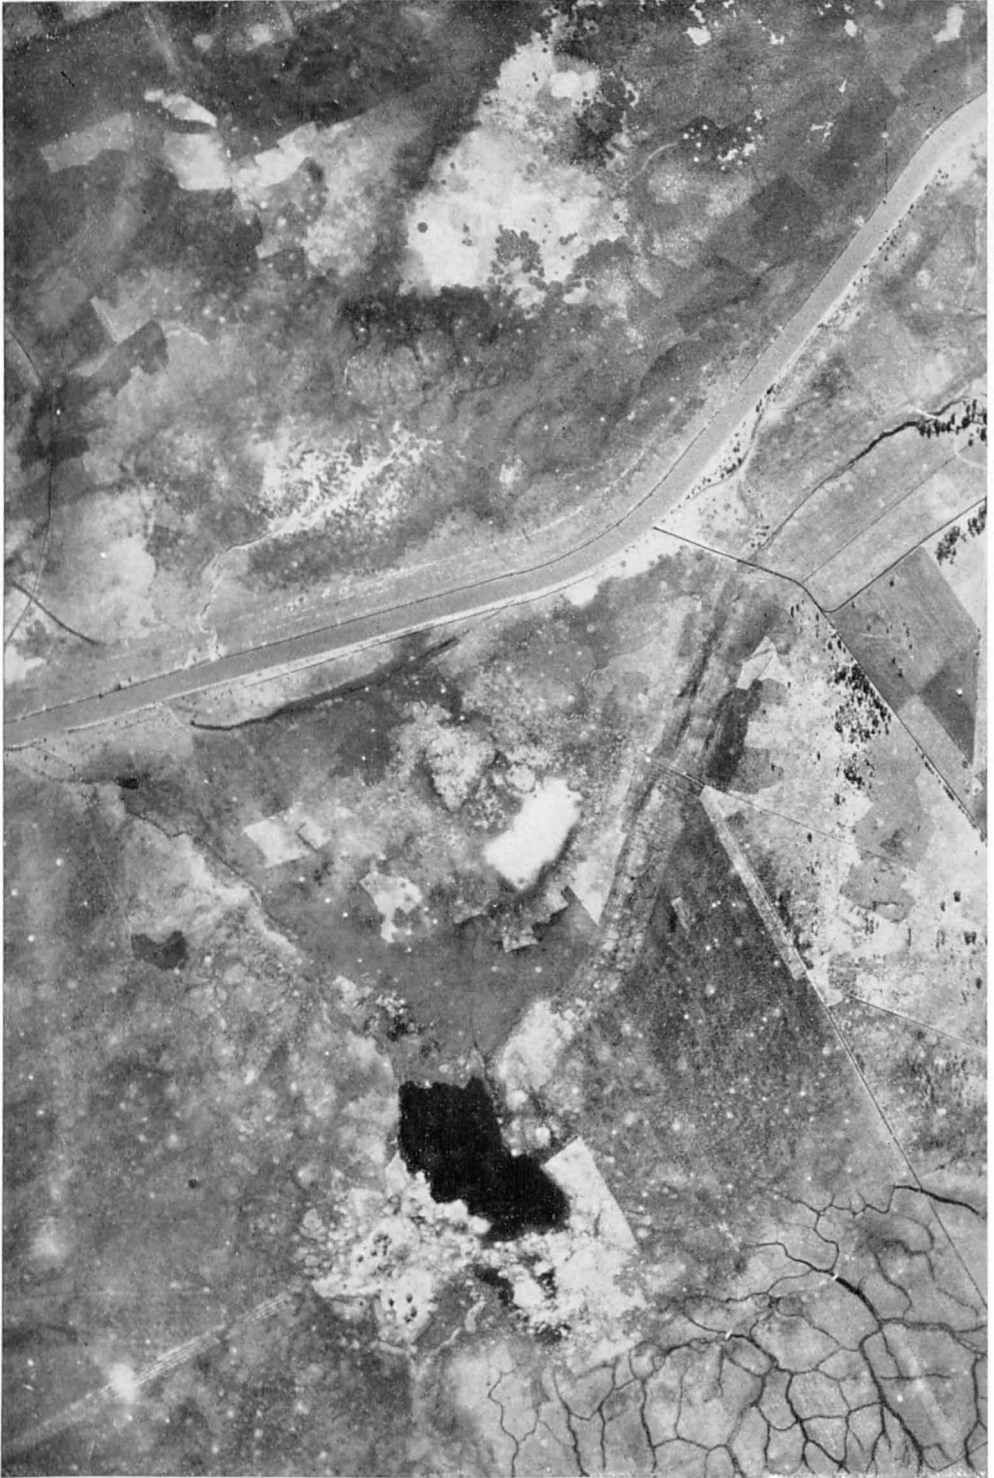
Tafel 3

Die im Bild 3 gezeigte Rohrseeniederung zwischen Rohrsee und Unterau ist durch Entwässerung der Nutzung erschlossen; hiervon zeugen die parallel geführten Wirtschaftswegen und Grabensysteme nebst den zahlreichen Heustädeln von für die Gegend überdurchschnittlichen Ausmaßen. Neben der Futterfinden wir auch hier noch Streuwerbung, wie verschiedene, meist in Reihen gesetzte Trieschenhaufen zeigen.

Im linken Bildteil ist der begradigte Einlauf der Loisach in den Kochelsee erkennbar, daneben frühere Flußschlingen (links oben, unten Mitte), rechts unten eine Ausbuchtung des Kochelsees. Neben dem parallelen Wegnetz zeichnen sich noch andere Wegspuren ab, meist Fußpfade, wie z. B. ein etwa mitten durch den Bildausschnitt ziehender Fußweg von der Straße Kochel-Schlehdorf aus nach Unterau. Auch ältere Weganlagen aus der Zeit vor der heutigen geometrischen Fluraufteilung (so z. B. am oberen Bildrand) scheinen vereinzelt noch durch und zeugen von den schon früher vorhanden gewesenen Bemühungen der Anlieger, das Moor ihren Bedürfnissen dienstbar zu machen.

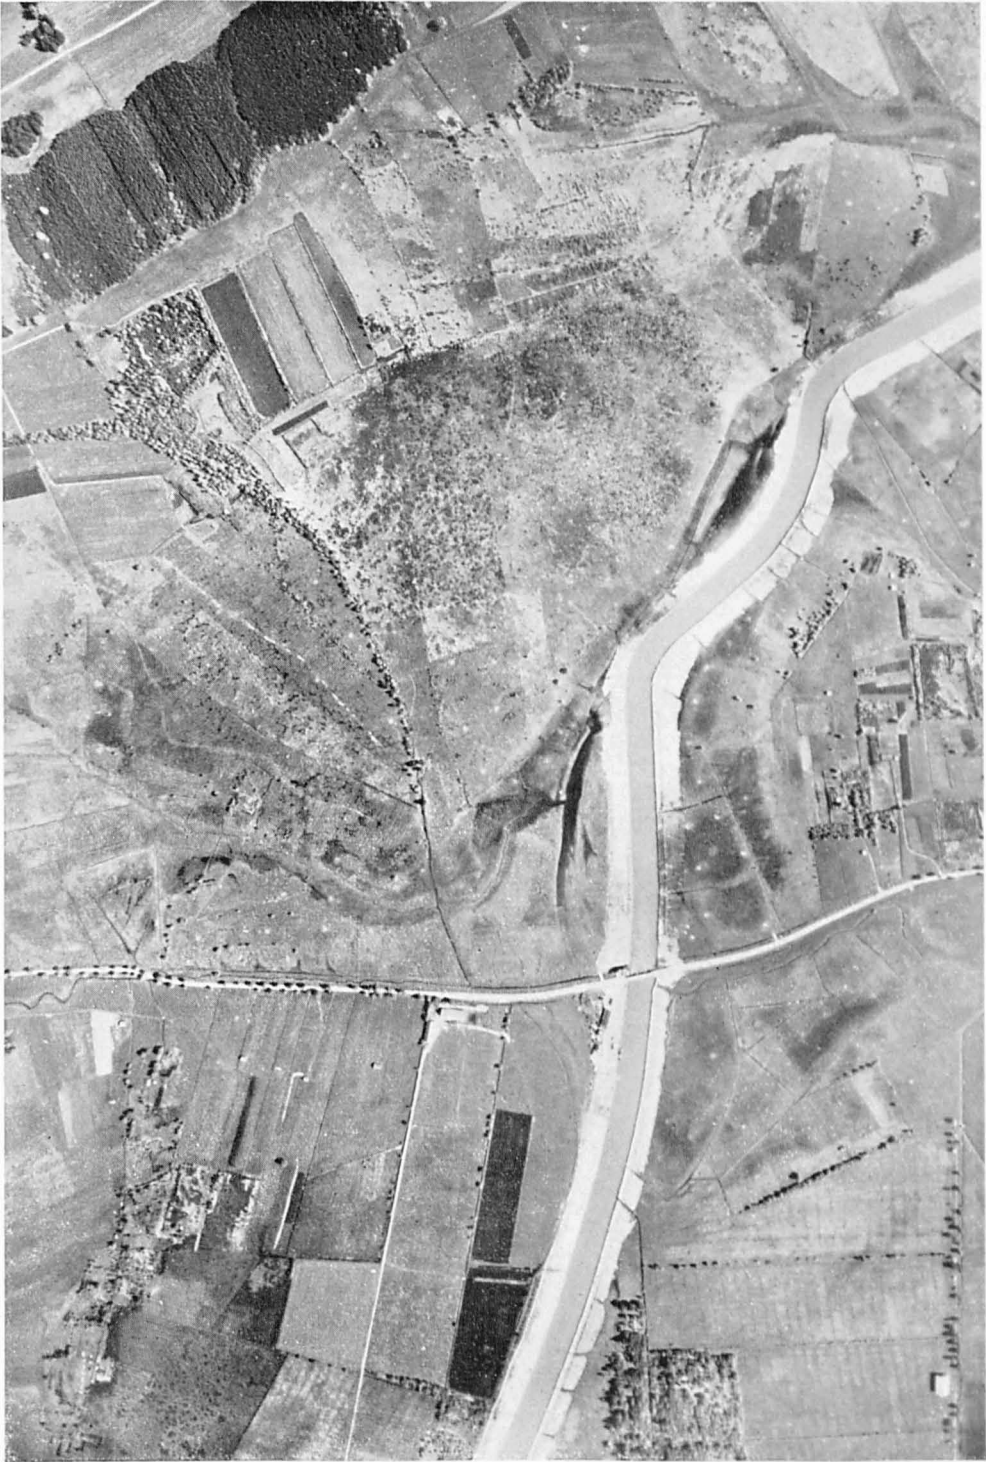
Tafel 4

Bild 4 wird durch den Loisachlauf in zwei ungleiche Hälften geteilt, das untere Bilddrittel begrenzt die Straße Bichl—Sindelsdorf. In der oberen linken Bildecke zieht der Johannisrainer Molassezug durch, der das große glaziale Becken der Loisach-Kochelsee-Moore im Norden abriegelt. An seinem Steilabfall gegen das Moor zu trägt er Wald.

Zwischen ihm, der Loisach und der Sindelsdorfer Straße liegt die Erlfilze, ein Hochmoor, von Flachmoorrinnen umgeben und von einem teilweise begradigten Bachlauf durchzogen, dessen Böschungen und Ufer ein sekundärer Kiefern- und Birkenbestand begleitet. Der zentrale Teil der Erlfilze trägt noch z. T. schöne Latschenbestockung, doch greift die Streunutzung, die in unserem Gebiet mit wenig Ackerbau in verschiedener Form eine bedeutende Rolle spielt, auch schon hier hinein. Ehedem war die genannte Filze überwiegend von Latschen bestanden. Sie wurden auf großen Teilen der Fläche herausgehauen, teils zur Gewinnung von Latschenöl, teils um die Behinderung der Streuwerbung zu beseitigen. An Stelle der entfernten Latschen haben sich meist tiefe Schlenken gebildet. Deutlich sind sie im Moorteil westlich des Baches als

kleine unregelmäßige, langgezogene, schwarze Flecken zu erkennen. Im übrigen wächst in diesem Teil ziemlich viel Besenried, so daß die Streuwerbung durch gewöhnliche Mahd erfolgen kann. Die Spur der Sense gibt sich denn auch hier in Form undeutlicher paralleler Streifen zu erkennen. Auch hier legen sich die gemähten Flächen wie ein Schleier über das ursprüngliche Bild des Moores, wie wir es ähnlich im Rohrsee beobachten konnten. Im nördlichen Teil der Filze sind einige Randflächen unter den Pflug genommen worden. Daran anschließend, am Rand des zentralen Teils finden wir eine größere Fläche dicht übersät mit Schlenken, die annähernd parallel zueinander verlaufen. Sie repräsentieren die im Hochmoor hier gelegentlich vorkommende andere Art der Streuwerbung, das sog. „Miaspickeln“. Die hier, besonders am feuchteren Randgehänge, üppiger wachsenden Sphagna werden mit kurzer, starker Sense herausgehauen, wodurch die bewußten Schlenken entstehen. In diesen bilden sich dann häufig Gesellschaften des braunen Schnabelrieds *Rhynchospora fusca* aus.

Im zentralen Teil sehen wir neben den schärfer konturierten Latschenbüschen verschwommene dunkle Flecke oft größerer Ausdehnung: Flächen mit Heidekraut, dessen Aufkommen uns verrät, daß auch hier durch Wasserentzug das Hochmoorwachstum stockt und die Verheidung beginnt.

Südlich der Straße Bichl—Sindelsdorf ragt noch ein Ausläufer der Königsfilze in den Bildausschnitt herein mit Torfstichen und Gebüsch am westlichen Rande. Torfstiche sind auch noch jenseits der Loisach nördlich der Straße in der Angerfilze (Teil des Hangmoores) zu sehen. Intensive landwirtschaftliche Nutzung hingegen treffen wir in dem Langmoorteil östlich der Loisach und südlich der Straße. Hier sind nach vorausgegangener planmäßiger Entwässerung und Folgeeinrichtung große Grünlandflächen angelegt, die heute dem Kloster Benediktbeuern gehören. Das System der Drainagen, die in etwa 11 m Abstand parallel geführt sind, schimmert hier deutlich durch: dunkle Linien auf grauem Grund. Ja, bei genauerem Zusehen erkennt man stellenweise auch noch die Spuren eines älteren 1912—1923 bestehenden sog. Sammlersystems, dessen Verlauf senkrecht zu dem heutigen System liegt. Auch links der Loisach, ganz am unteren Bildrand ist ein Drainagensystem deutlich erkennbar in den Wiesenflächen der Moorwirtschaftsdienststelle Hochland. Diese letztgenannten Flächen stellen sozusagen die obersten Stufen der Umwandlung des Moores durch den Menschen dar: Entwässerung des Moores, landwirtschaftliche Folgeeinrichtung und intensive Acker- oder Grünlandnutzung.

Einen scharf ins Auge fallenden Eingriff jüngsten Datums sehen wir an beiden Loisachufeln. Es handelt sich in den im Luftbild sichtbaren breiten hellen Bändern um das Baggergut, vorwiegend Gerölle, stellenweise (dunkler) auch etwas Torf, das bei der Verbreiterung und Vertiefung der Loisach anlässlich der Rißbachüberleitung in den Walchensee angefallen ist. Rechts der Loisach ist der Kieswall an zahlreichen Stellen von Grabendurchstichen unterbrochen. Der Charakter des dahinterliegenden Moores als eines Hangmoores wird dadurch augenfällig veranschaulicht.
