Die Mure von Landl/Tirol

— eine geographische Skizze —

Von *Helmuth Gall*, Kufstein

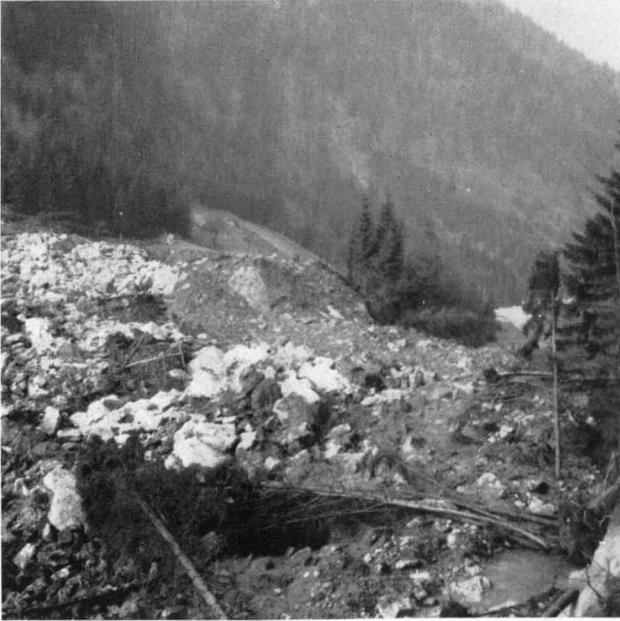
Abb. 1 Hier begrub der Bergsturz das alte „Mentl“-Gut und das neue Eigenheim Kobl, überfuhr die Bundesstraße und drängte den Bach an den Fuß des Sonnberges (Stauseebildung)

Die Mure war am Dienstag, den 17. 11. 1964, aus dem so treffend bezeichneten „Steintaleck“ am Ostabhang des Schönfeldjoches ausgebrochen und deckt jetzt zungenartig den Weidegrund der „Langen Ebene“. Unter Blockwerk begraben liegen das kleine „Mentl“-Gut und das neuerrichtete Eigenheim der Familie Kohl. Ein Seitenarm der Mure hatte „Blockhaus“ unbewohnbar gemacht und den Ursprungbach auf einer Länge von 60 m gestaut. Glücklicherweise kam es hier zu keiner größeren Stauseebildung (Bild 1).

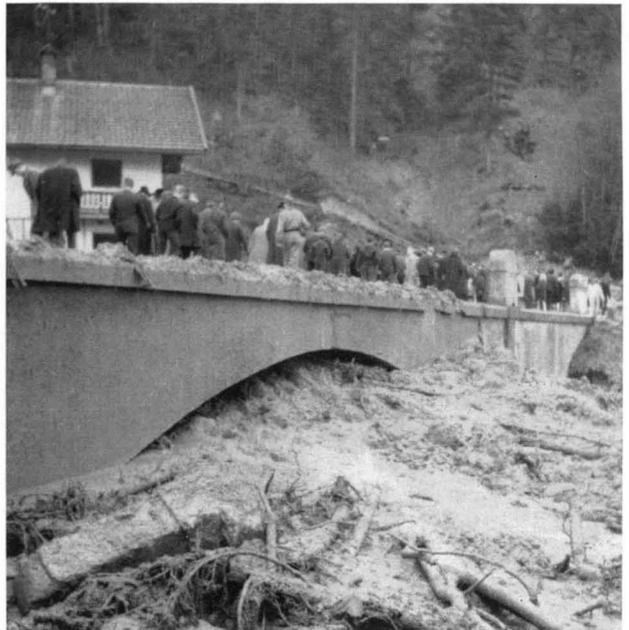
Abb. 2 Ein Strom Schaulustiger war die Folge des vielfach übertrieben dargestellten Naturereignisses. Unter dem 12 m hohen Brückenbogen quillt die Mure hervor

Trotz Einsatzes schwerer Räumgeräte und vieler freiwilliger Hände nahm sich dieses menschliche Bemühen gegenüber der elementaren Gewalt geradezu zwergenhaft aus. Es blieb nur noch die Hoffnung, daß das viaduktartige Straßenbauwerk der Wachtbrücke der Mure Einhalt gebieten möchte. Als dann die gerölldurchsetzten Massen unter dem Brückendurchlaß herausquollen und die Stirnfront der Mure mit Blockwerk und Holz bestückt die Straßen- bzw. Brückenkante gut um einen Meter überragte, wagte niemand mehr daran zu glauben, daß die Wachtbrücke standhalten würde (Bild 2).

Die Mure von Landl kam durch Rundfunk und Fernsehen, durch Zeitung und Illustrierte zu großer Aktualität. Ein Massenbesuch Schaulustiger war die Folge, doch, wie so üblich, flaute diese Sensationsstimmung bald wieder ab (Bild 2).

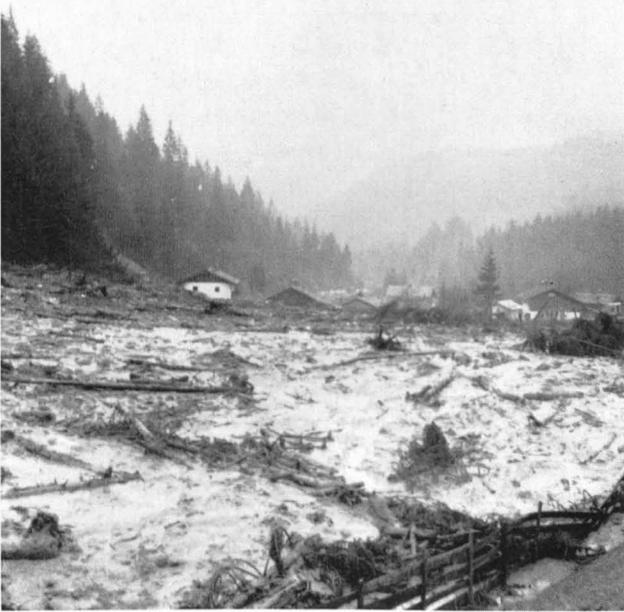
*Abb. 3 Die Mure bedroht
Neulandl*

Schrecklich waren diese Tage; eine Naturkatastrophe war über Landl hereingebrochen: 2 Häuser total vernichtet, 10 Häuser verlassen: 12 Familien waren obdachlos geworden (Bild 3 u. 4).

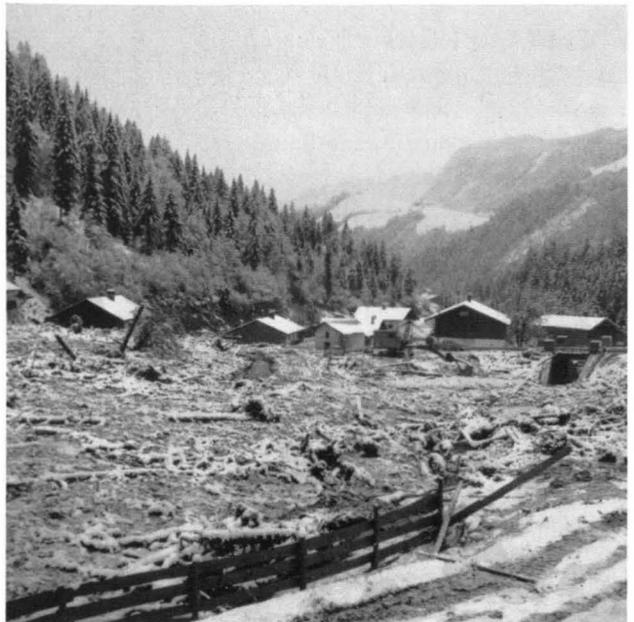
*Abb. 4 Die Mure steht am
viaduktartigen Straßenbauwerk
der Wachtbrücke an, seitlich davor
zwei schwer betroffene Häuser.
Auch die anderen Eigenheime
sind geräumt*

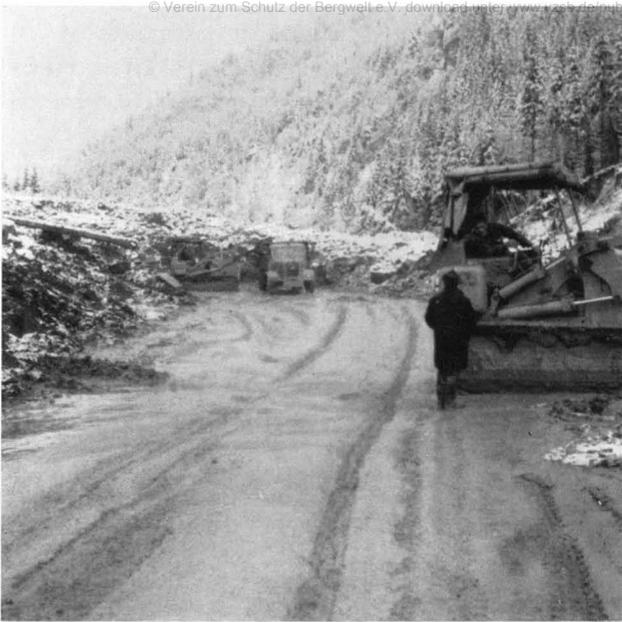
Abb. 5 Versuche, die vermurte Bundesstraße freizulegen, scheitern am ständigen Nachfließen des Murstromes

Der verzweifelte Kampf gegen die Mure wurde im Großeinsatz von seiten des Bundesheeres unterstützt. Zuerst wurde dem Wildbach ein geregeltes Gerinne zugewiesen. Nach Ursprung hinein wurde ein Stromkabel gelegt. In gefahrvoller Arbeit wurden die rutschgefährdeten Partien am Hangfuß des Sonnberges verachtet. Weiters wurde ein provisorischer Weg nach der vom Verkehr abgeschnittenen Fraktion Hörhag-Ursprung gelegt. Gleichzeitig wurden schwere Räumgeräte zur Freilegung der Bundesstraße 174 eingesetzt. Im Bereiche der Wachtbrücke hatten diese Arbeiten bleibenden Erfolg, weiter oberhalb aber, dort wo die Straße nach Bayrischzell auf einer Länge von zirka 300 m von der Mure meterdick überfahren worden war, blieb die beabsichtigte Freimachung ein müßiges Unterfangen; Immer wieder drängte der Murletten nach, womit allerdings eine wertvolle Entwässerung des Murstromes verbunden war (Bild 5 und 6).

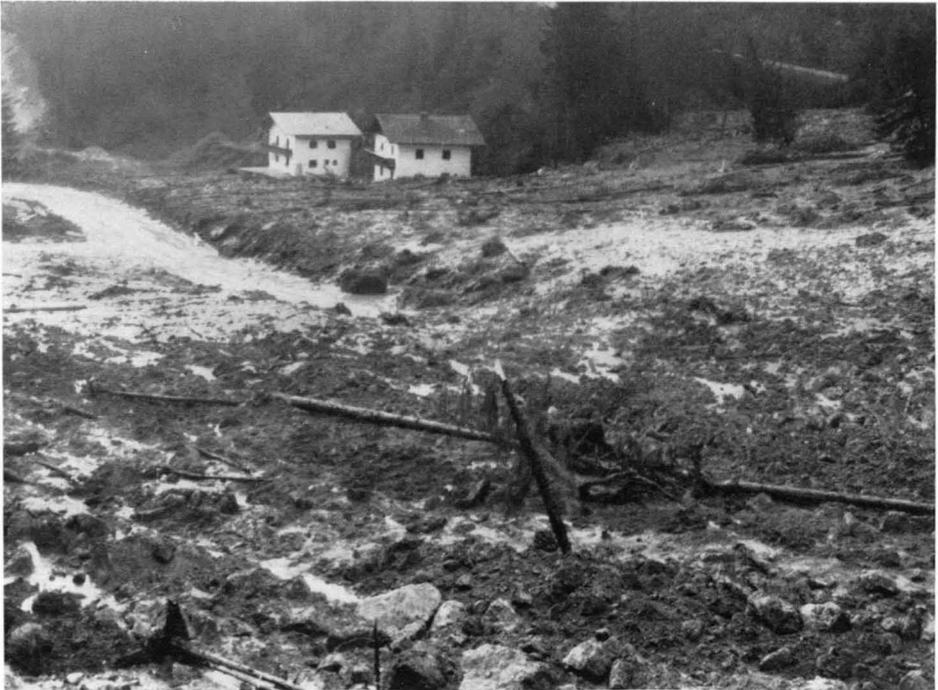
Abb. 6 Mehrmals wurde versucht, die Bundesstraße 174 freizulegen. Ständig nachfließendes Murenmaterial machte alle Anstrengungen zunichte. — Im Winter erst konnte auf und über die Mure eine Fahrbahn gelegt werden

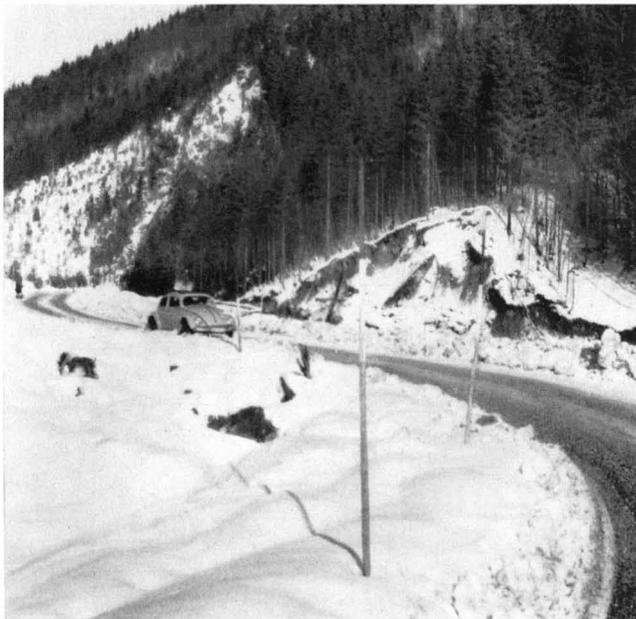
*Abb. 7 Straße über die Mure.
Dahinter Gehängeanriß am
Sonnberg-Fuß*

Mit Eintreten des Winterwetters wurden Sand und Schotter auf die Muroberfläche geschüttet und eine einspurige Fahrbahn über den Murstrom gelegt. Wenige Tage vor Weihnachten wälzte sich neuerdings eine teigartige Partie aus dem Murenbereich über diese Trasse hinweg. Meterdick floß der Murletten nach und machte wiederum den versuchten Maschineneinsatz illusorisch. Eine neue Trasse, ein neuer Verbindungsbogen mußte angelegt werden. Die Straßenbenützung ab 17 Uhr bis 7 Uhr ging auf eigenes Risiko (Bild 7).

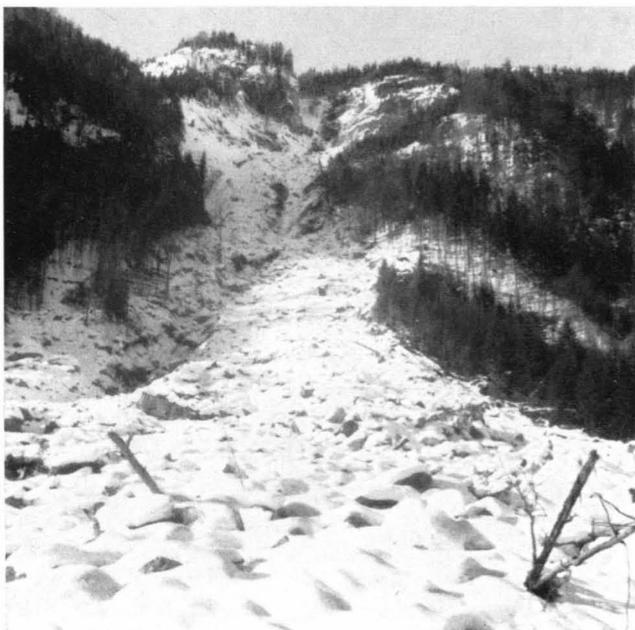
*Abb. 8 Blick ins Steintaleck.
Die Mulde rechts vom Felskopf
zeigt die weichen Kössener
Schichten an. Weiter nach rechts
folgen Plattenkalke.
Links von der Rifkalkscholle
stehen rötliche, leicht verwitterbare
Gesteine aus der Malm-Zeit an
Sämtliche Aufnahmen vom Verfasser*

Im Steintaleck, dort, wo sich die Abbruchnische der Mure befindet, stehen talwärts geschichtete braungraue Plattenkalke an. Diese erscheinen in sich gestört und zertrümmert und bildeten nicht nur für den Hangschutt eine Gleitbahn, sondern lassen diese im plattig aufgelösten Kalksteinverband selbst zur Geltung kommen. Auf den Plattenkalk folgen tonreiche Aphythenkalke, die ebenfalls steilgestellt, tektonisch stark beansprucht und gefältelt auftreten. Ein Band weicher, ausgepreßter und verbogener Kössener Schichten grenzt an. Diese leicht verwitterbaren dunkelblaugrauen Kössener Schichten sind durch eine stark tonig-mergelige Komponente charakterisiert (Quellhorizont). Im Gelände tritt diese Zone als nasse Mulde auf (Oberes „Langes Moos“). Sie liegt nördlich der als Felskopf in Erscheinung tretenden Kalkscholle aus dem Oberrhät (Kote 1346). Diese Riffkalkscholle zeigt einen scharfen Übergang gegenüber den Kössener Kalken, weist beachtliche Scherflächen auf und spaltet vorzu riesige Felsblöcke ab (Steintaleck! Bild 8). Nach unten zu scheint sich diese große Kalkscholle zu verjüngen und den schmiegsamen Kössener Schichten mehr Raum gelassen zu haben. Jedenfalls war auf diesem ausgewitterten, durch Nässe schmierig werdenden Material der blockübersäte Hangschutt seit langem in Bewegung. Betont sei, daß in diesem Bereich in ungefähr 1180 m Seehöhe eine ergiebige Quelle war.
