Sanierung von Erosionsrinnen im Rahmen einer Umweltbaustelle der Jugend des Deutschen Alpenvereins am Herzogstand/Oberbayern

Von *Michael Friedel*

Zeitschrift/Journal: [Jahrbuch des Vereins zum Schutz der Bergwelt](#)

Jahr/Year: 1991

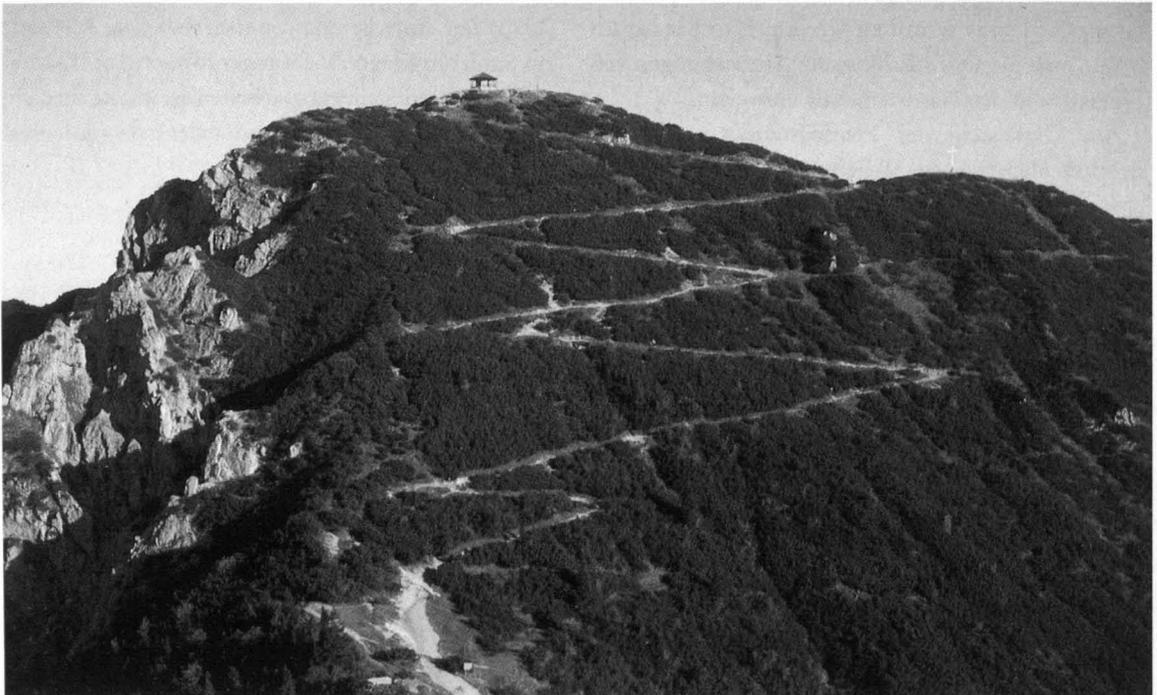
Das Arbeitsgebiet der Umweltbaustelle umfaßte den vom Steig tangierten Bereich des obersten, südostexponierten Gipfelhanges des Herzogstandes (Walchenseeberge, Bay. Voralpen) in einer Höhenlage zwischen 1600 m und 1700 m Meereshöhe (siehe Abb. 1). Der Hang weist eine

Abb. 1: Oberster SO-Hang des Herzogstandes mit dem Gipfelsteig (Arbeitsgebiet der Umweltbaustellen).

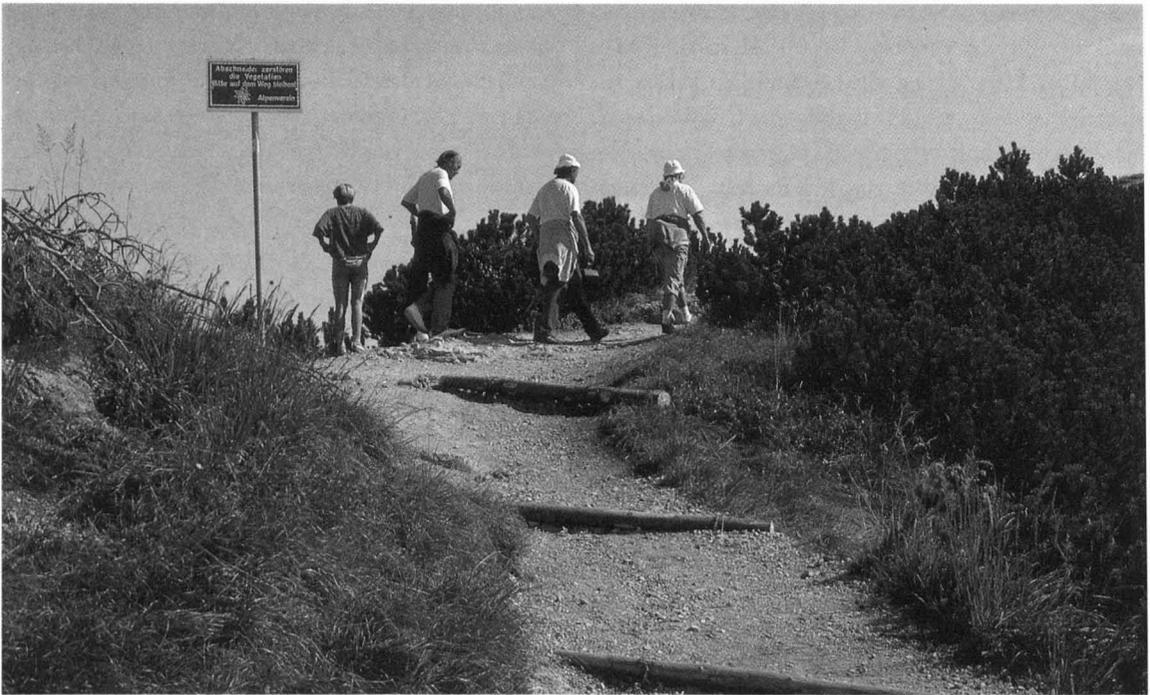
Abb. 2: Am Weg eingebaute Wasserauskehren aus rohen Nadelholzstangen.

Um Wasser, das sich auf dem Weg sammelt, frühzeitig, bevor es seine erodierende Wirkung voll entfalten kann, in den Hang abzuleiten, wurden bereits bei der ersten Umweltbaustelle 1988 entlang des gesamten Gipfelsteiges sogenannte „Wasserauskehren“ errichtet (Abb. 2). Diese

bestehen aus ca. 10 - 20 cm starken, rohen Nadelholzstangen, die schräg zum Weg eingebaut und mit Baustahlstiften fixiert werden.

Der Abstand der Wasserauskehren richtete sich vor allem nach dem Weggefälle und der zu erwartenden Wassermenge, die wiederum hauptsächlich von der Wegbreite abhängt. Ziel dieser, die Sanierung der Erosionsrinnen flankierenden Maßnahme war es, den Oberflächenabfluß am Weg jeweils so dosiert in den Hang abzuleiten, daß es dort nicht seinerseits zu Erosionsansätzen kommt. Bei der Baustelle 1989 wurde dann das System der Wasserauskehren komplettiert, da sich ihr Abstand zum Teil als zu weit erwies.

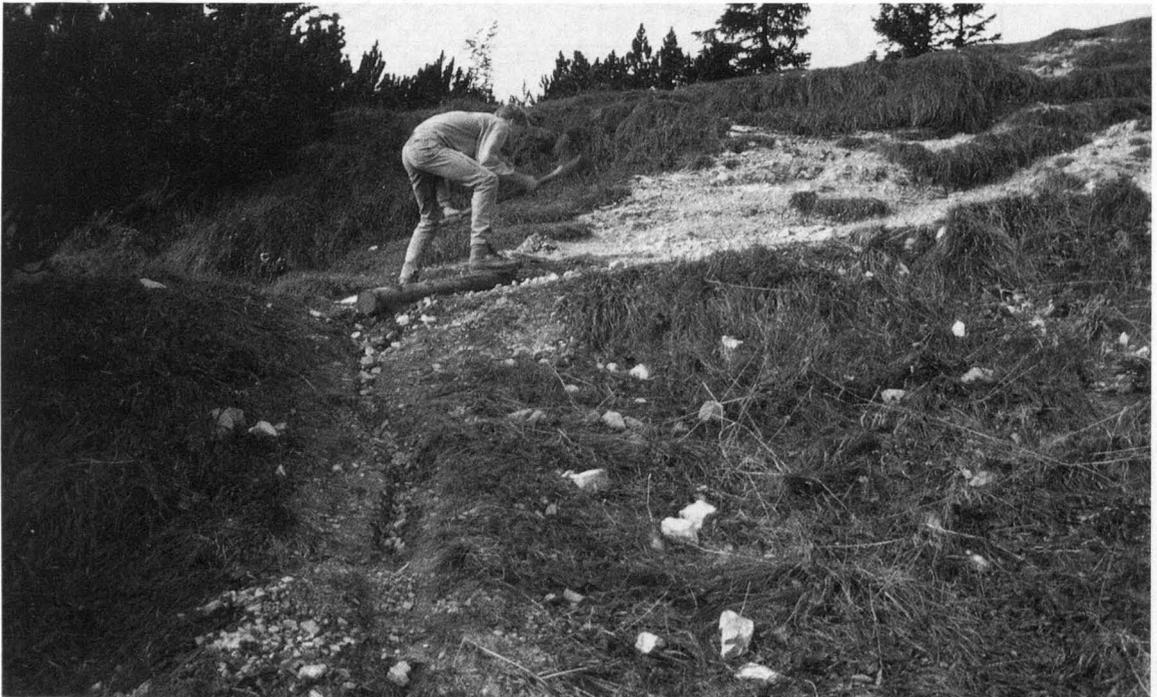
Der Einbau von Wasserauskehren entlang des Weges zeigte rasch erste Erfolge. Eine weitere Auswaschung der Wegoberfläche konnte gestoppt werden. Teilweise wurden jedoch die Abstände der einzelnen Auskehren zu weit gewählt, so daß das abgeleitete Wasser begann, im Hang unterhalb des Weges seinerseits Erosionsschäden hervorzurufen (siehe Abb. 7).

Abb. 7: Erosionsansatz unterhalb einer Wasserauskehre.

Um dieser sekundären Erosion Einhalt zu gebieten, wurden an jenen Stellen zusätzliche Wasserauskehren errichtet und die neuen Erosionsansätze umgehend saniert.

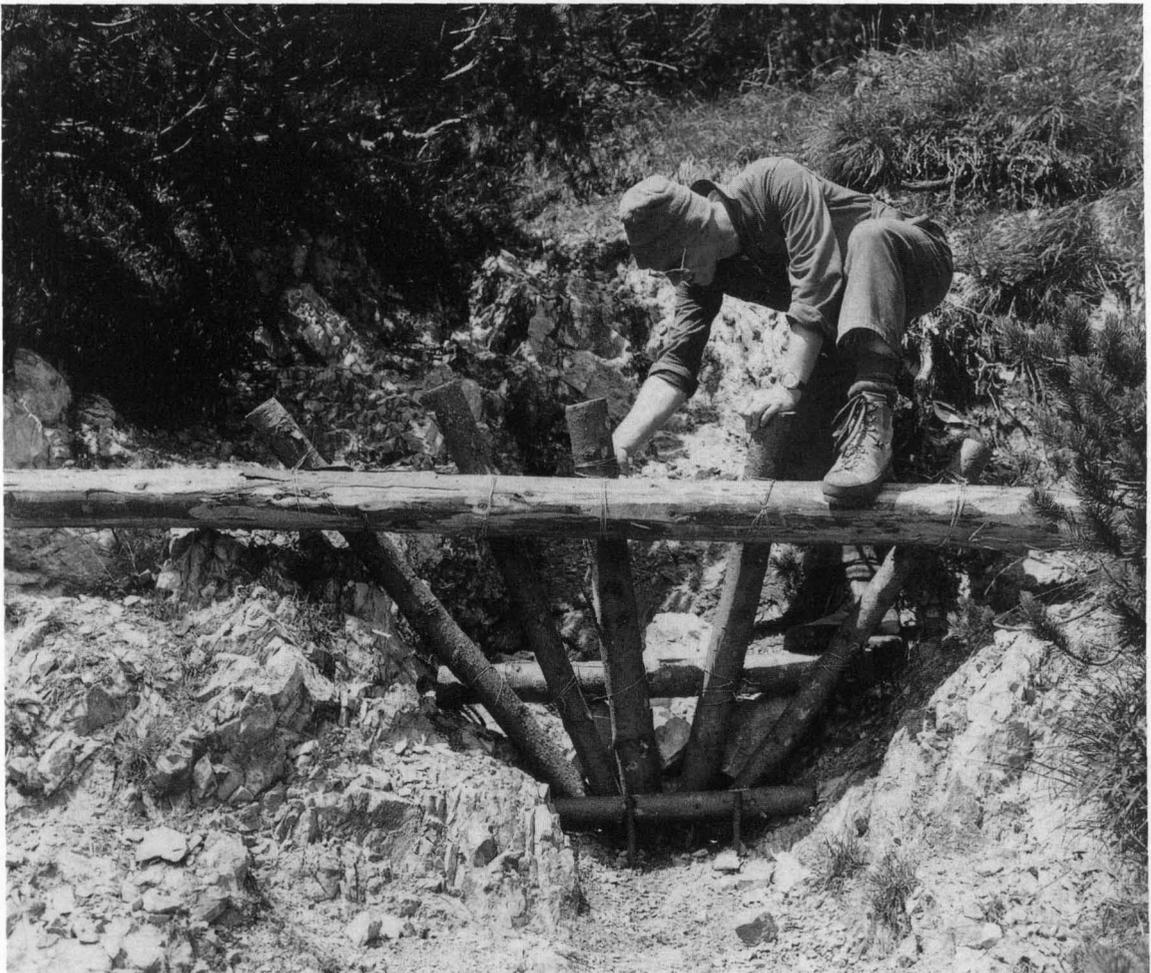
Abb. 8: Beispiel einer Erosionsrinne unmittelbar nach dem Einbau eines Holzrechen im August 1988.

Die Abb. 8 bis 10 zeigen dieselbe Stelle in einer Erosionsrinne 1988 im ursprünglichen Zustand unmittelbar nach dem Einbau eines Holzrechens (Abb. 8) und 1989 während des Ausdaxens (Abb. 9). In Abb. 10, die im August 1990 aufgenommen wurde, ist der Zustand der Rinne ein Jahr nach dem Einlegen der Daxen zu sehen. Man erkennt, daß zwischen den Ästen bereits erste Pionierpflanzen Fuß fassen konnten.

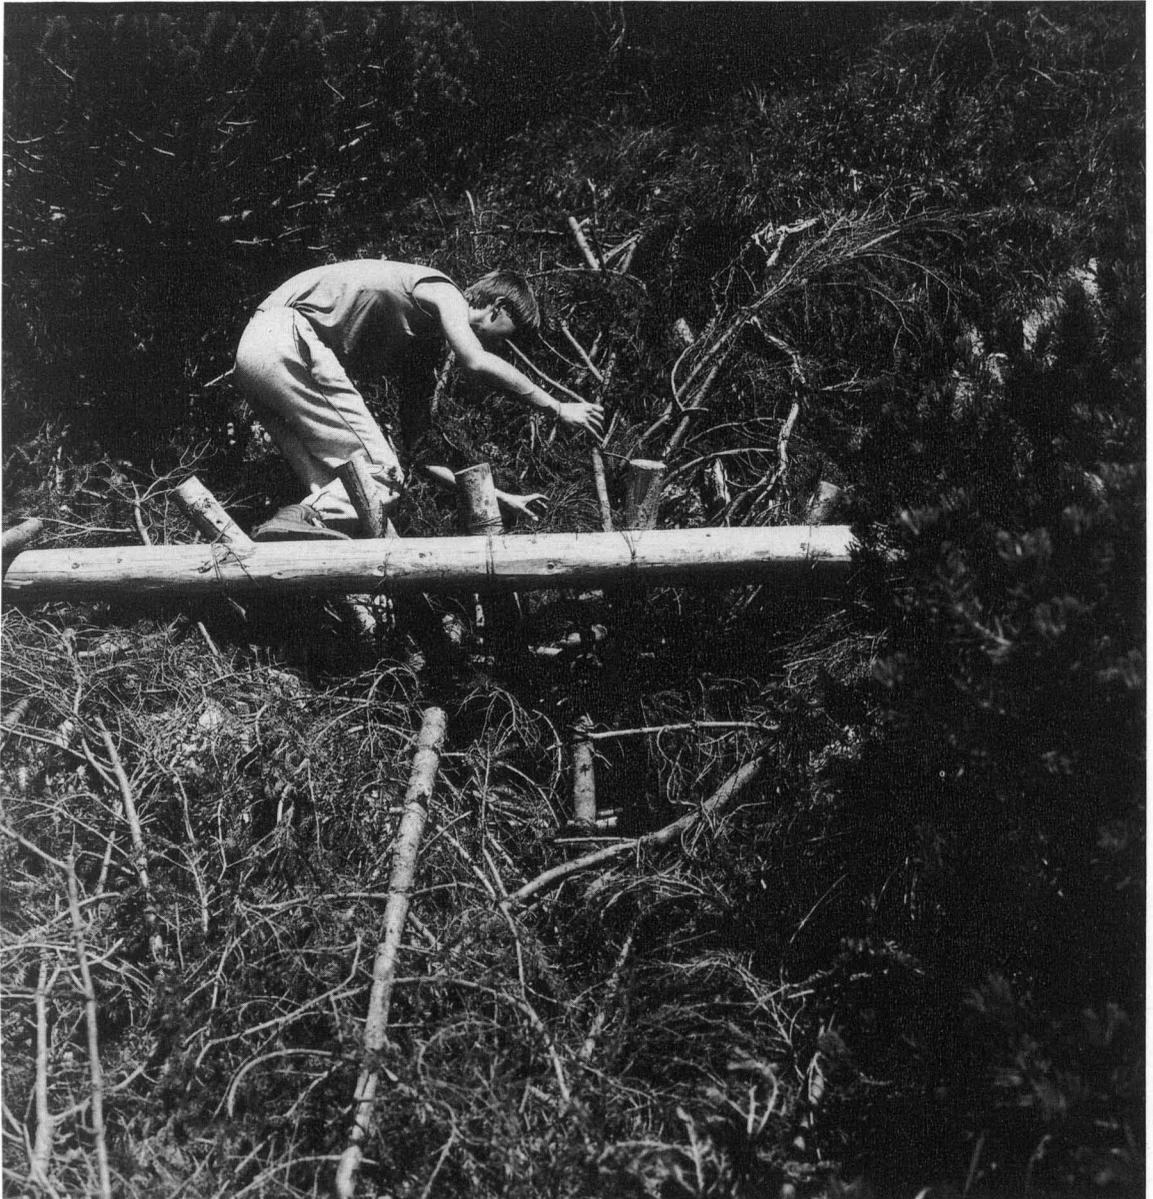
Abb. 9: Beispiel einer frisch ausgedaxten Erosionsrinne (August 1989).

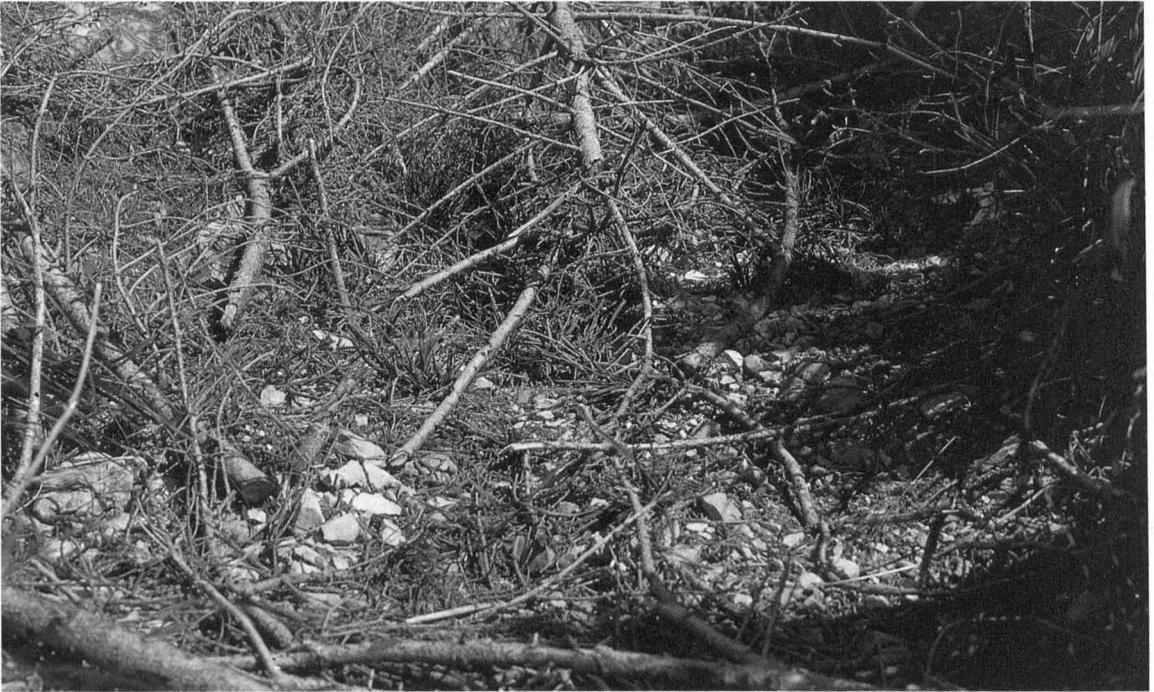
waschungserscheinungen wurden nur stellenweise und in geringem Umfang festgestellt, wobei sich das ausgewaschene Gesteinsmaterial nach sehr kurzer Transportstrecke in den Ästen wieder absetzte. Punktuell hatten sich unter der Daxlage bereits einzelne Gräser und Kräuter angesamt. Die Summe dieser Beobachtungen stimmt optimistisch, daß die mit dem Ausdaxen verfolgten Ziele erreichbar sind.

Abb. 10: Beispiel einer Erosionsrinne ein Jahr nach dem Ausdaxen (August 1990) mit beginnender Vegetationsbesiedelung. Foto: Friedel.
