Das Schmiedhaus aus Berndorf/Reith im Salzburger Freilichtmuseum

Von Sigrid Stadler

Das Schmiedhaus — Baubeschreibung

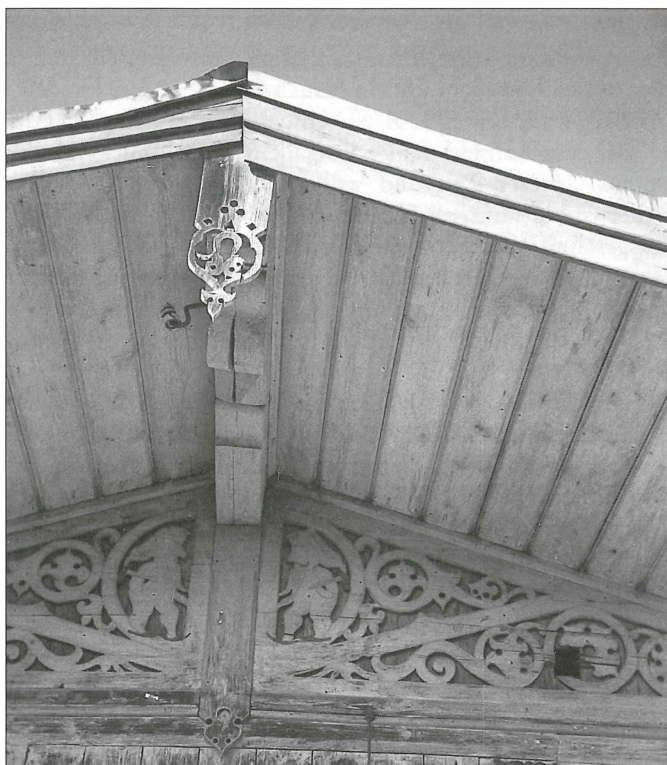
Schweizerhaus-Giebel am Schmiedhaus (Foto: Curt Conrad).

Um 1900 spätestens muss der Balkon im 2. OG entfernt worden sein. Der damalige Besitzer verschalte die vordere Giebelwand und ließ sie zusätzlich mit Laubsägearbeiten in der Art der „Schweizerhaus-Giebel“ verzieren.

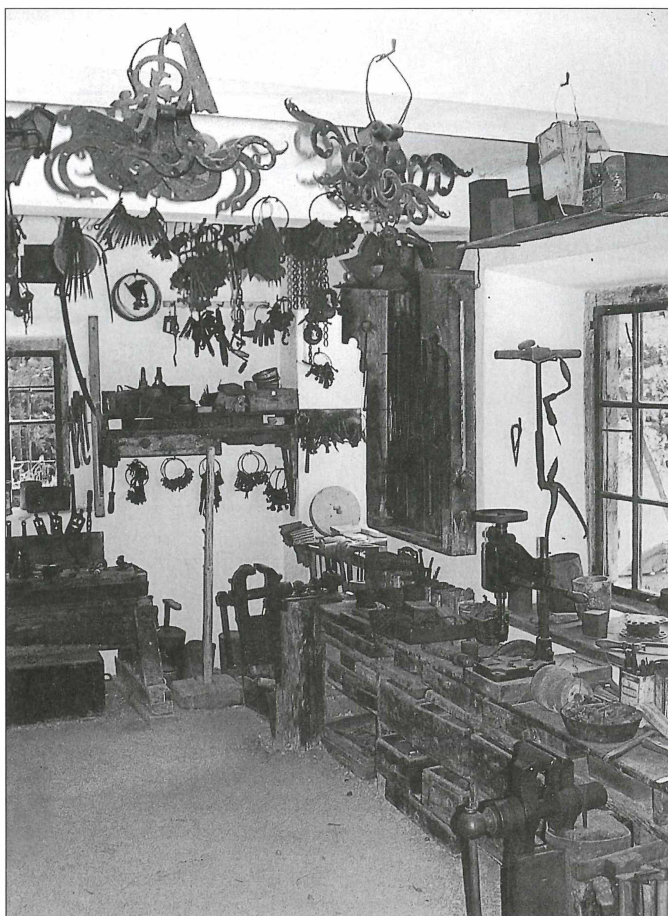
Blick in die Werkstatt, heutiger Zustand im Freilichtmuseum (Foto: Sigrid Stadler).
