Das Schmiedhaus aus Berndorf/Reith im Salzburger Freilichtmuseum

Von Sigrid Stadler

Das Schmiedhaus — Baubeschreibung

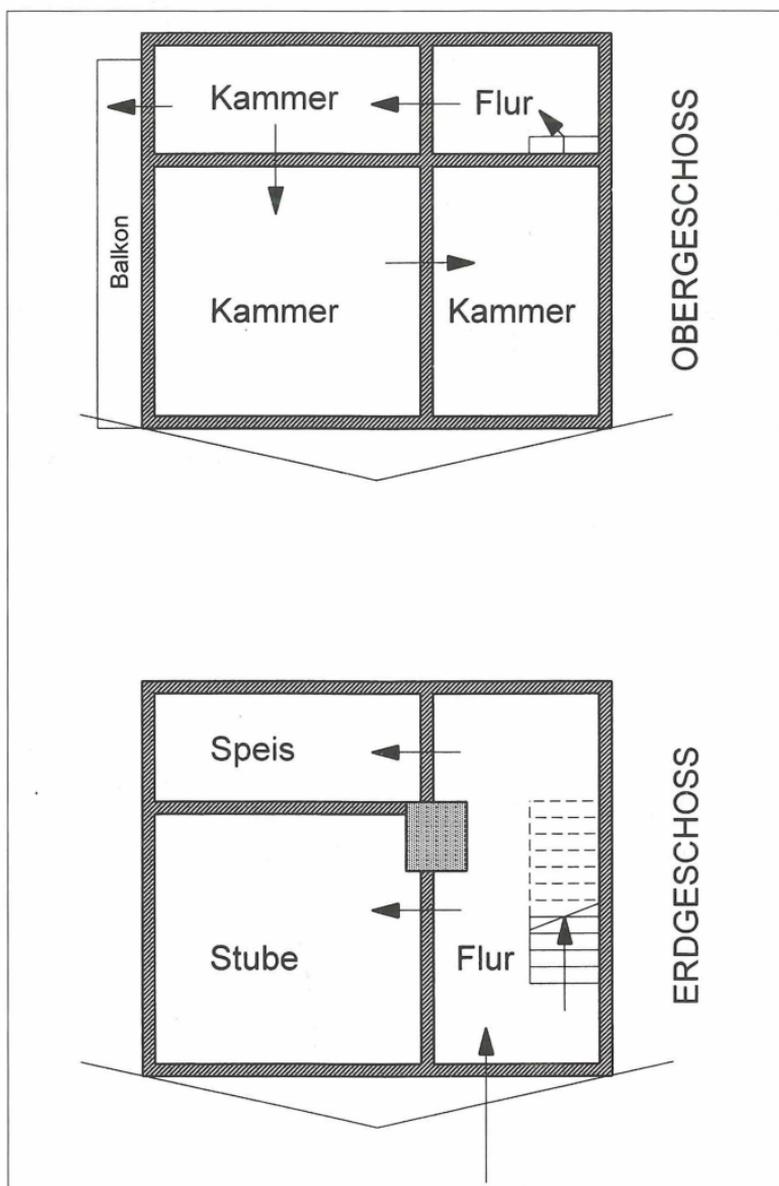
Ursprünglicher Hausgrundriss von Erd- und Obergeschoss des ehemaligen Seitenflurhauses mit Flurküche, angefertigt von Baumeister Ing. Christian Unterberger (ebenso die folgenden drei Grundrisse).

Bauphase 1 – Ausgangspunkt

Es dürfte sich mit großer Wahrscheinlichkeit um ein (nach dem heutigen Dachstuhl gerechnet) vier Pfetten breites Seitenflurhaus mit sehr breitem Flur gehandelt haben. Die Rauchschrägung der flurseitigen (OG!) Wand sowie von Teilen der Decke im OG deutet auf eine ehemalige Flurküche mit offener Feuerstelle hin.

Die Stube wurde vom Flur aus über einen „Hinterlader“ mitbeheizt. Anschließend an die Stube gab es eine Kammer bzw. vielleicht frühere Speis, dort, wo zuletzt die Küche eingerichtet war. Über die Treppe, die vermutlich an der rechten Seite des Flurs (also an der Außenwand des Hauses) bestand, erreichte man das OG. Die Kammer über der jetzigen Küche hatte anstelle des jetzigen Fensters eine (sehr altertümlich geschwungene) Tür und führte auf den Balkon an der linken Traufseite, der somit der älteste Balkon des Hauses gewesen sein muss. Die Stubenkammer dürfte wohl immer schon als Schlafkammer genutzt worden sein. Ob in der daneben liegenden Kammer an der Ostseite ein Fenster bestand, ist nicht mehr festzustellen, da später an dieser Seite eine Tür ausgeschnitten wurde.

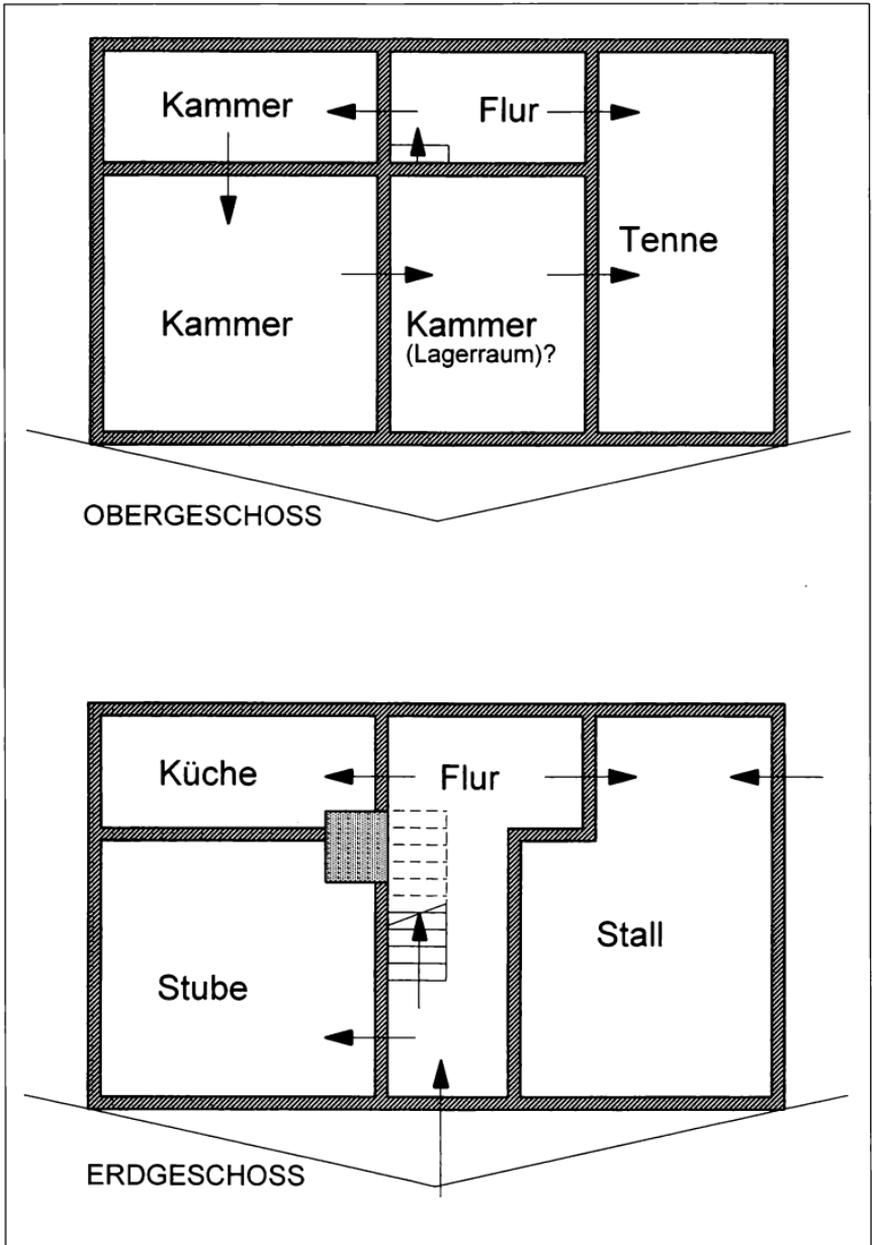
Skizze von Bauphase 2 — Mittelflurhaus nach 1775.

Bauphase 2 — Erweiterung durch Sebastian Wagner, ab 1775

Aus dieser Zeit stammt der bestehende, damals jedoch erst fünf Pfetten breite Dachstuhl mit seiner Datierung aus dem Jahr 1775 an der Firstpfette.

Vielleicht schon im Zuge dieses Umbaus wurde die offene Feuerstelle im Flur durch einen schließbaren Kamin zwischen Stube und Küche und somit durch getrennten Herd und Stubenofen ersetzt. Die Stiege musste auf die küchenseitige Wand des Hauses verlegt werden, denn der Flur dürfte damals schon verengt worden sein, zumal man sonst mit dem anschließenden, durch die Verbreiterung des Gebäudes gewonnenen Raum — anstelle der heutigen Schmiedewerkstatt — nicht viel hätte anfangen können.

Es ist anzunehmen, dass ab diesem Umbau etwas Landwirtschaft betrieben wurde, und es ist wahrscheinlich, dass der oben erwähnte Raum rechts des Flurs als kleiner Stall genutzt wurde. Dafür spricht auch die Anlage der darüber liegenden Tenne. Im Wohnteil im 1. OG wurden an der Ostwand zwei Türen ausgeschnitten, die beide zur Tenne führen. Die Balken sind nämlich an den Stellen, wo sie in die Türstöcke laufen, nicht verjüngt (wie dies ansonsten gemacht wurde); ein Hinweis darauf, dass diese beiden Türen erst später eingefügt wurden. Die frontseitige Kammer kann nun also als Vorratskammer gedient haben.

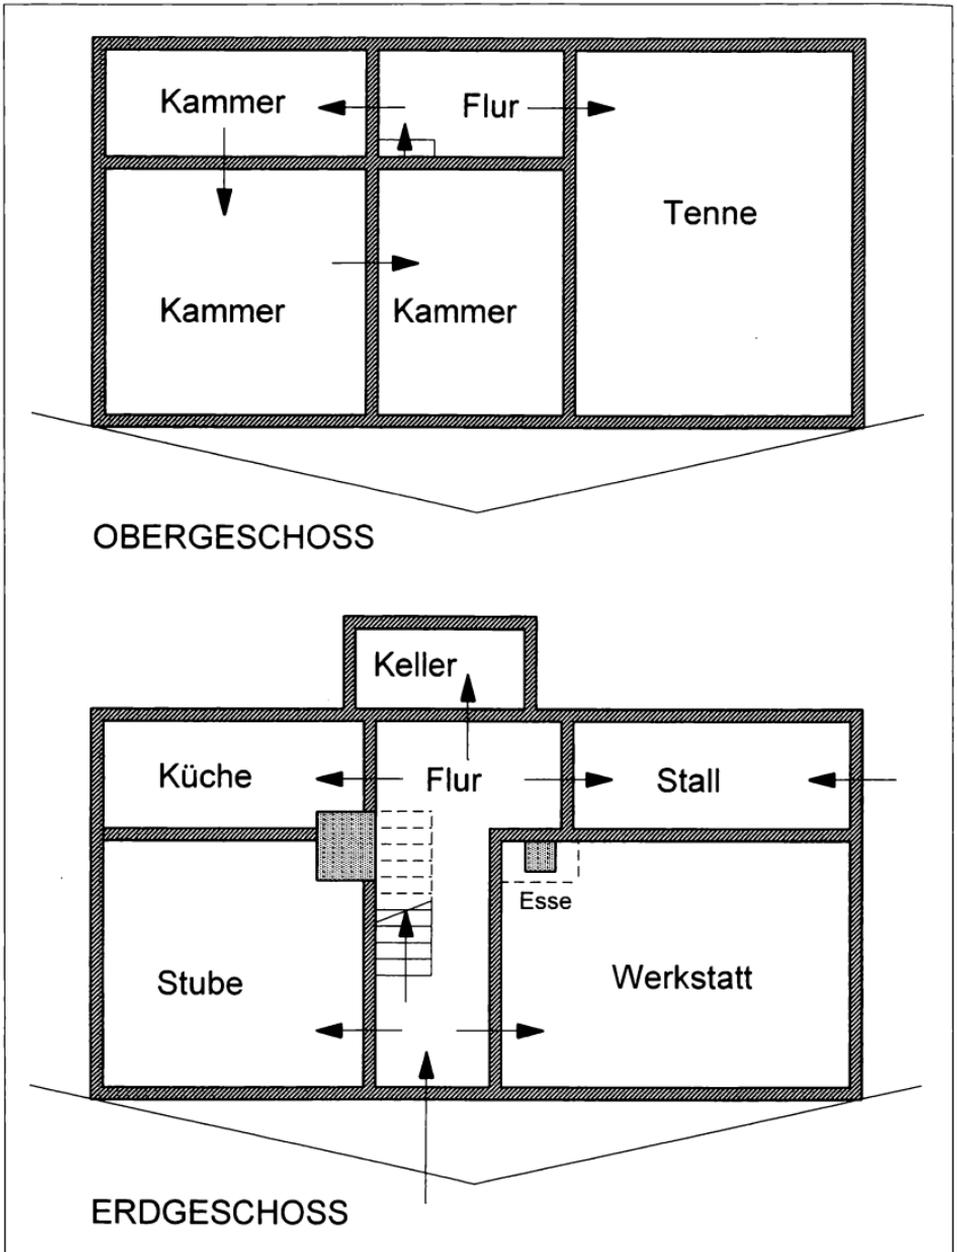
Skizze von Bauphase 3 — 1810/20.

Bauphase 3 – Erweiterung durch Simon bzw. Georg Wagner

Spätestens 1810/20 müssen die Schmiedewerkstatt eingerichtet und das Haus auf seine heutige Breite erweitert worden sein. Schon Simon Wagner hat das Schmiedehandwerk nachweislich nebenbei ausgeübt, sein Sohn Georg verlegte sich ausschließlich auf dieses Handwerk.

Aus dieser Bauphase stammt die Schmiedeesse; die Werkstatt wurde durch die Verbreiterung ausreichend geräumig, der Stall musste nach hinten verlegt werden. Da durch die Kammer im OG nun der Kamin der Esse durchlief, wurde dieser Raum nun entweder wieder als Wohnraum umfunktionierte (dann wäre damals die Mauerscheibe anstelle der Tür zur Tenne eingefügt worden), oder aber man nutzte die Kammer noch als Trocken- und Lagerraum. Den Dachstuhl ergänzte man durch Verlängerung der Rofen (Anstückelung) seitlich, so dass er seine heutige asymmetrische Gestalt mit sechs Pfetten Breite erhielt.

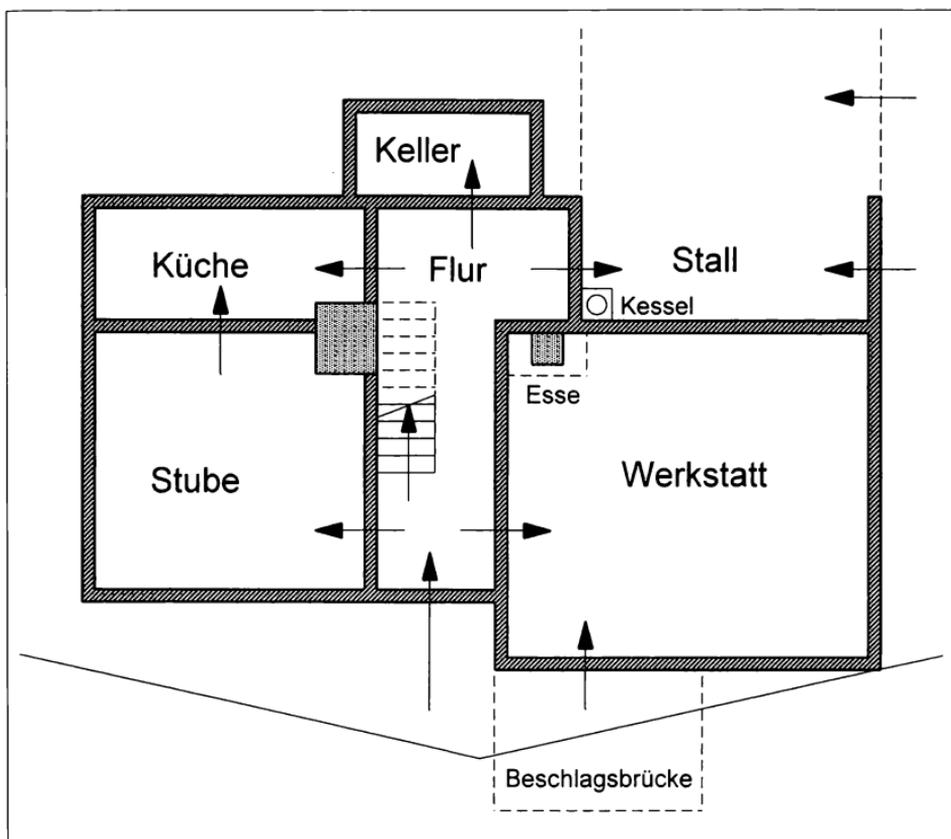
Bauphase 4 – Letzte Veränderungen, Erdgeschoss
(Obergeschoss folgende Seite).

Bauphase 4 — Umbau durch Georg Kugler 1860/70

Der schließbare Kamin im Wohnteil des Hauses wurde durch einen moderneren so genannten „russischen“ Kamin ersetzt. Diese Kamine setzten sich damals allmählich durch.

Als praktisch, weil platz- und kräftesparend für den Schmied, erwies sich die zweite Neuerung in dieser Zeit: Im Dachraum (2. OG) wurde ein großer Blasebalg aufgestellt (datiert am Holzteil mit 1861), der zwar über einen Fußhebel von der Werkstatt aus betrieben wurde, eine eigene Gestängekonstruktion erleichterte aber die Kraftübertragung, und über ein Rohr wurde vom Blasebalg die notwendige Luft zurück ins EG zur Schmiedesse geblasen.

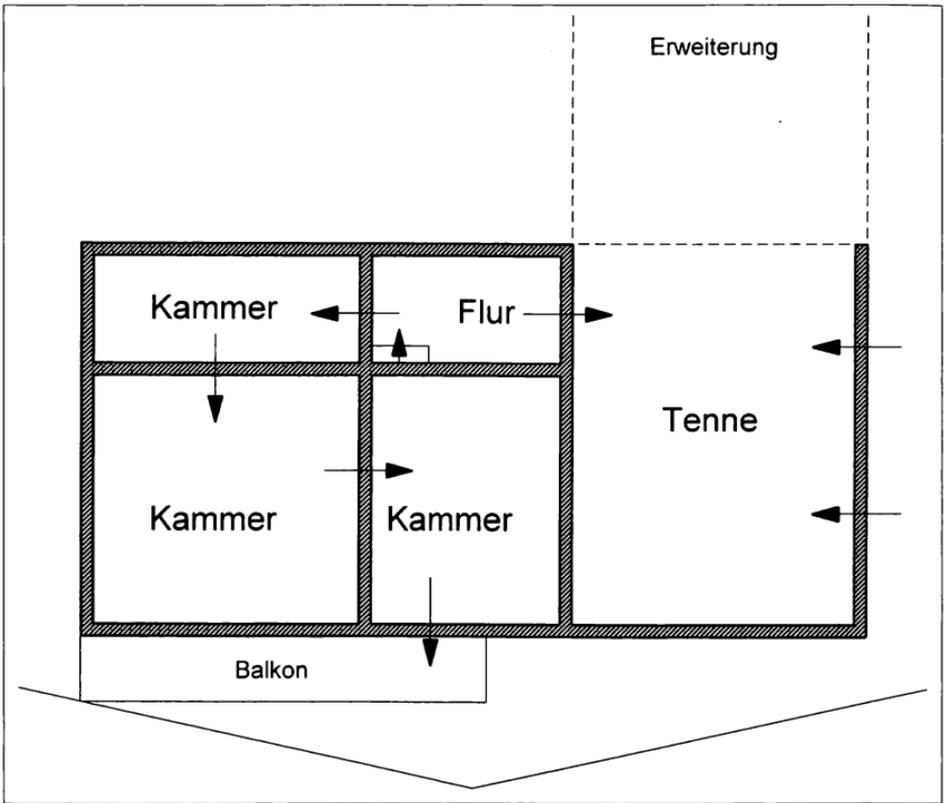
Bauphase 4 — Obergeschoss.

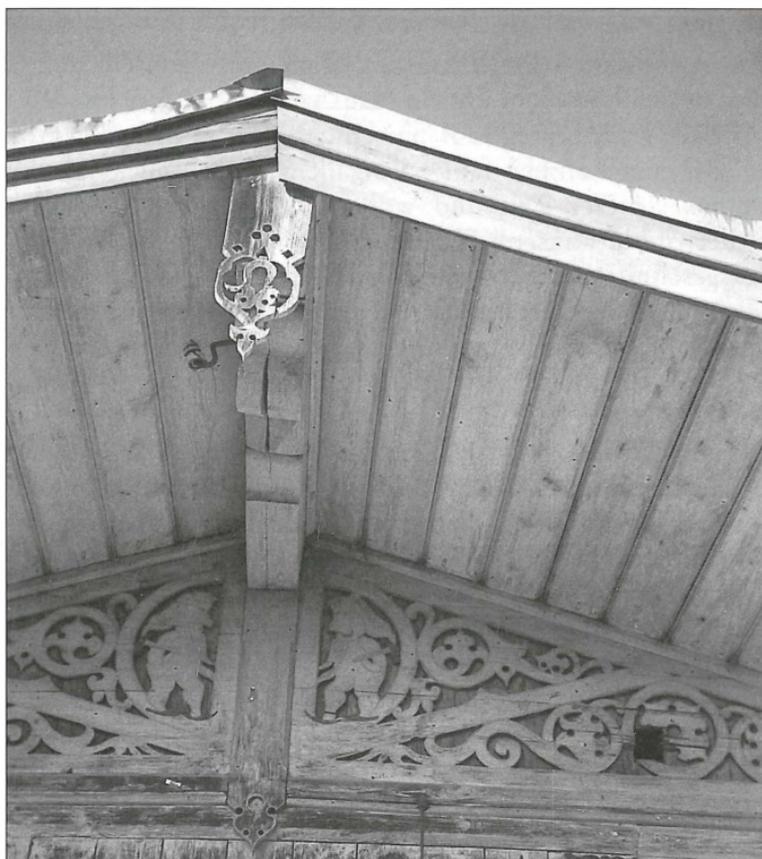
Schweizerhaus-Giebel am Schmiedhaus (Foto: Curt Conrad).

Um 1900 spätestens muss der Balkon im 2. OG entfernt worden sein. Der damalige Besitzer verschalte die vordere Giebelwand und ließ sie zusätzlich mit Laubsägearbeiten in der Art der „Schweizerhaus-Giebel“ verzieren.

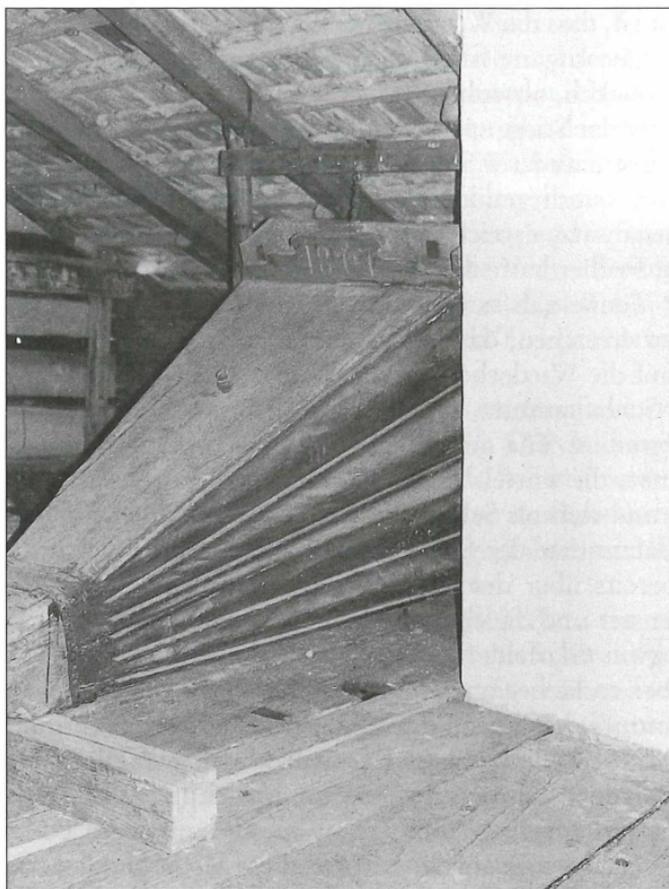
Blasebalg im Dachgeschoss, datiert 1861, heutiger Zustand im Freilichtmuseum (Foto: Sigrid Stadler).

Von der Tenne aus gelangt man nur über eine Leiter (Treppe war keine vorhanden) durch eine kleine Wandöffnung in den Dachraum. Hier oben befindet sich ein mächtiger Blasebalg, eine Konstruktion aus Holz und Leder mit der eingeschnitzten Datierung 1861. Mittels eines Fußhebels wurde der Blasebalg von der Werkstatt aus über ein Holzgestänge, das noch im OG frei sichtbar ist, angetrieben und in Bewegung gesetzt. Die nötige Luft für das Schmiedefeuer wurde durch ein eingezogenes Rohr über zwei Stockwerke zur Esse geleitet. Diese Einrichtung war bis in die Zwischenkriegszeit in Betrieb.

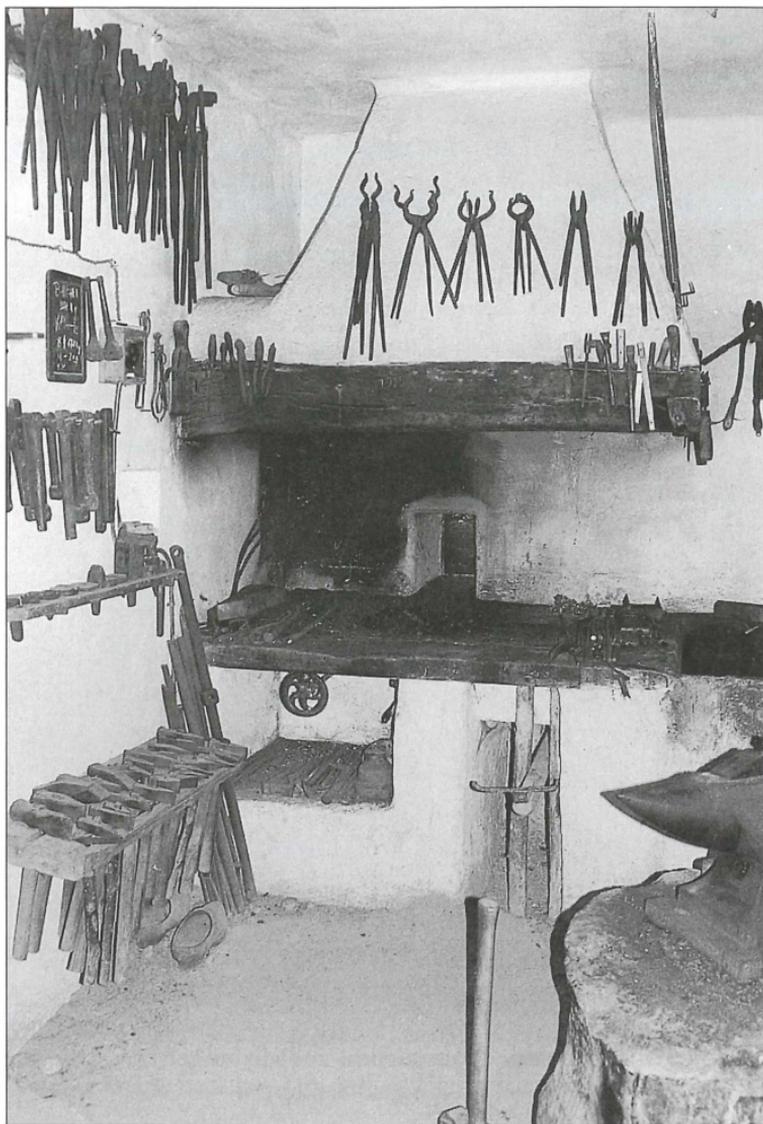
Esse mit Feuerhut, jetziger Zustand im Freilichtmuseum
(Foto: Sigrid Stadler).

Kernstück der Schmiede ist die in der inneren Ecke befindliche Esse mit großem, konisch vorgezogenem Feuerhut und dem Feuertisch mit daneben eingelassenem Wasserschiff zum Abkühlen des jeweils in Arbeit stehenden Werkstückes. Links davor sind die aus Holz gefertigten, groben Arbeitsschuhe des Schmieds abgestellt. Die Schmiedesse ist die ältere der beiden erhaltenen Feuerstellen im Haus.

Gut zu sehen ist der hölzerne Fußhebel, den der Schmied an der Esse stehend bedienen musste, um den großen Blasebalg im Dachraum in Bewegung zu setzen. Erst Josef Fürnschuß erleichterte sich diese Arbeit, indem er im hinteren Teil des Hausflurs einen kleinen Elektromotor installierte, der di-

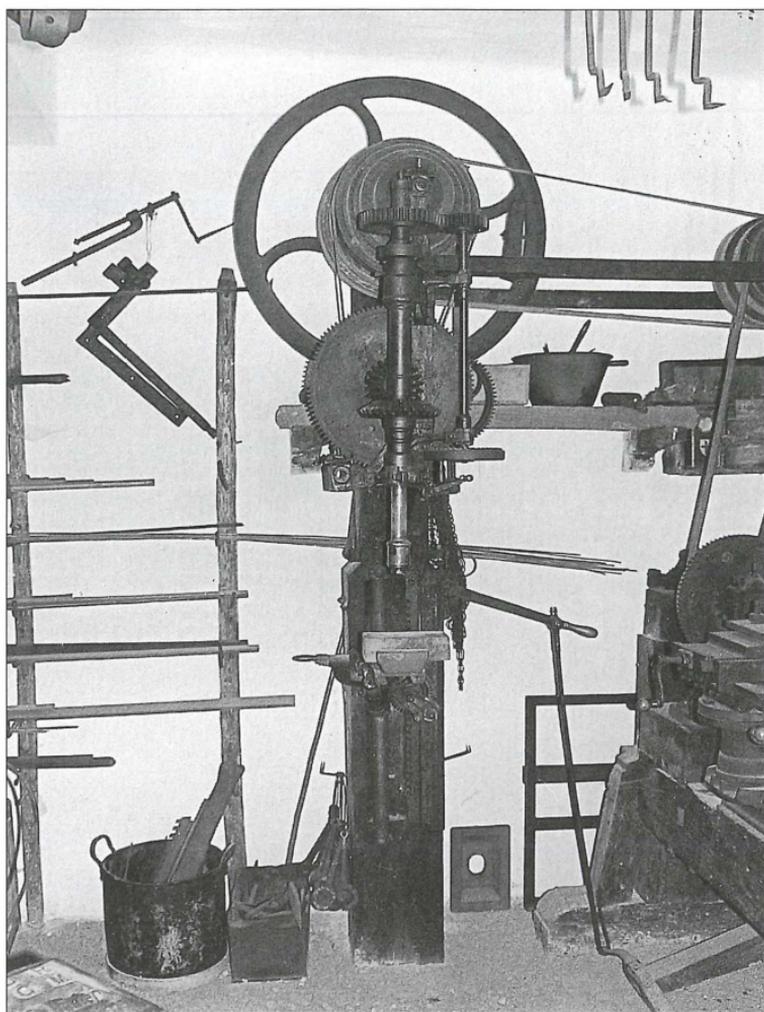
Ständerbohrmaschine mit Transmission, im Salzburger Freilichtmuseum
(Foto: Sigrid Stadler).

Maschinen und Geräte zur Feinbearbeitung stehen vor den Fenstern angeordnet. Vor allem die mit flachen Lederriemen versehene „Transmission“, die mit einem Fußhebel bedient wurde und zur Kraftübertragung auf Bohrmaschine und Drehbank diente, wie auch die schon erwähnte Ständerbohrmaschine fallen durch ihre Größen dem Besucher sofort auf. Die Drehbank, die der Schmied zur Anfertigung von Rundstangen und Ähnlichem benötigte, befindet sich an der Ostseite der Werkstatt.

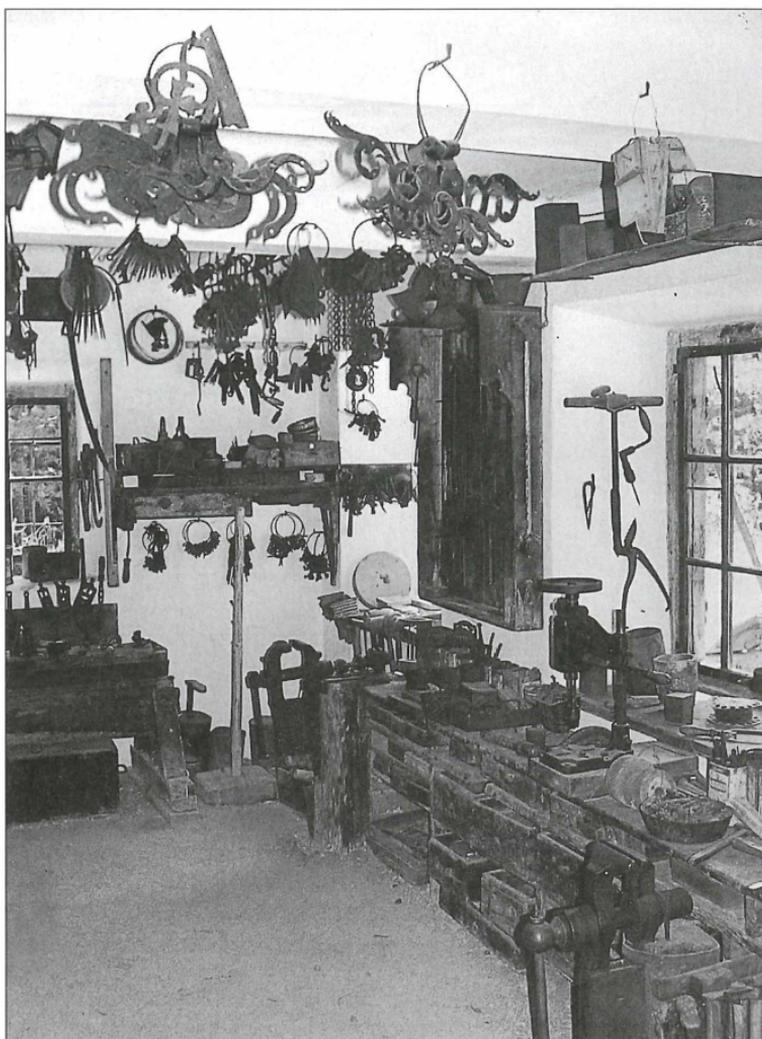
Blick in die Werkstatt, heutiger Zustand im Freilichtmuseum (Foto: Sigrid Stadler).

Vom letzten Schmied stammt der freistehende Mähbalkenschärfer in der Mitte des Raumes. Entsprechend der fortschreitenden Mechanisierung der Landwirtschaft im 20. Jahrhundert musste auch der Schmied seine Ausrüstung den Erfordernissen der Zeit anpassen.

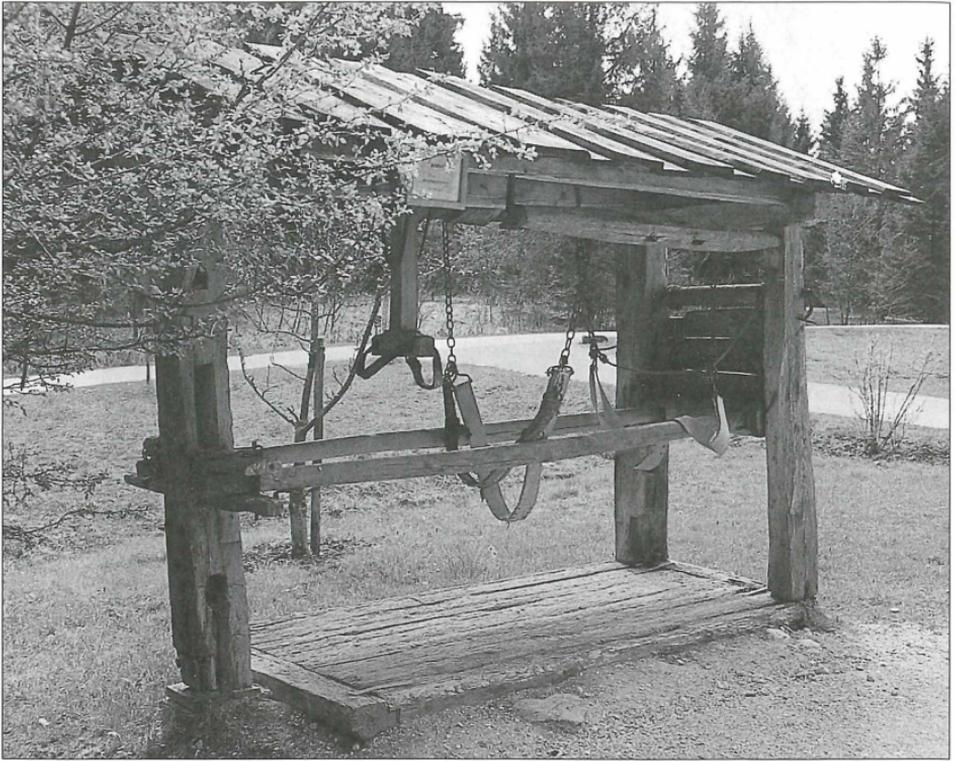
„Not-“ oder „Beschlagstall“ für Ochsen, aufgebaut im Freilichtmuseum
(Foto: Sigrid Stadler).
