**GEOANALYTISCHE GEFAHRENBETRACHTUNG  
AN RUTSCHGEFÄHRDETEN TALFLANKEN IM LÖSSPLATEAU DER  
PROVINZEN GANSU UND SHAANXI, VR CHINA**

Johannes T. WEIDINGER, Horst J. IBETSBERGER (beide Salzburg),  
Jiading WANG und Naixi MA (beide Xi'an, P.R. of China)\*

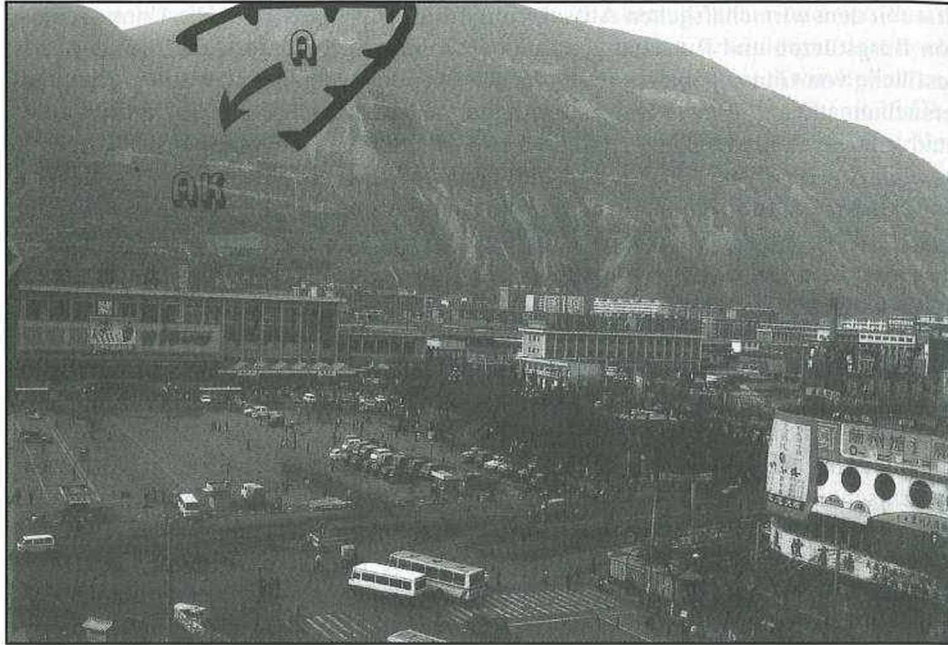
Abb. 6: Die Großmassenbewegung im Löss des Gau-La-Berges (Bei-Ta-Berge), südlich der Stadt Lanzhou, wurde im Jahre 1920 durch ein Erdbeben ausgelöst, wobei aufgrund der damals dünnen Besiedelung nur geringer Sachschaden und wenige Todesopfer zu beklagen waren. Der Abriss (A), die Bewegungsrichtung (Pfeil) und das Akkumulationsgebiet (AK) zeigen, dass bei einer Re-Aktivierung dieser Rutschung große Teile der Stadt um den Hauptbahnhof verwüstet würden (Foto: WEIDINGER 1997).

Der Gau-La-Berg erreicht eine relative Höhe von 600 m über der Stadt Lanzhou. Die Mächtigkeit des Löss beträgt hier ca. 340 m, wobei Q1 mit 150 m, Q2 ebenfalls mit 150 m und Q3 mit 40 m vertreten sind. Die Massenbewegung wurde 1920 durch ein Erdbeben ausgelöst. Das Volumen der abgelagerten Massen beträgt in etwa 1,5 Mio. m<sup>3</sup> und wird vom Laolang-Tal, das von der Stadt über den Ablagerungsraum in Richtung Osten zieht, durchlaufen. In den Jahren zwischen 1950 und 1960 war die Stadt Lanzhou noch wesentlich kleiner, wobei im südlichen Bereich, nahe des heutigen Bahnhofs (vgl. Abb. 6), suburbanes Gebiet vorherrschte, weshalb bei

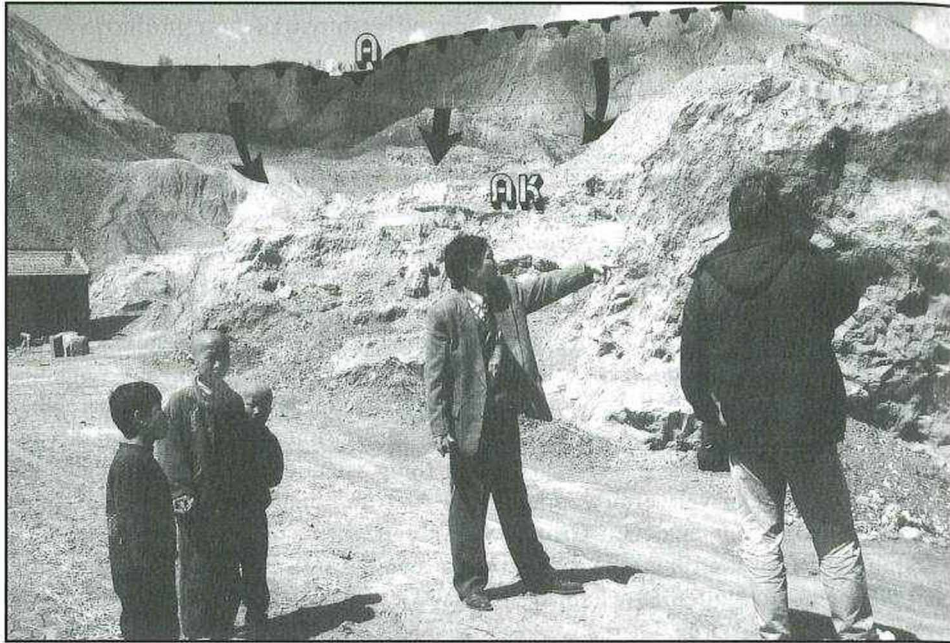
Abb. 10: Die Rutschung vom Dorf Huangci ist ein typisches Beispiel für eine Massenbewegung an der östlich gelegenen Südkante der Haifangtai-Lössplattform. Das Foto zeigt den weit (bis 600 m) hinter dem ehemaligen Plattformrand liegenden Abrissbereich (A), die Rutschbahn (Pfeile) und einen Teil des noch nicht rekultivierten Akkumulationsgebietes (AK), (Foto: WEIDINGER 1997).

Eines der bedrohten Dörfer am Hangfuß an der Südseite der Haifangtai-Plattform ist Huangci, das direkt unter einem dieser Rutschbereiche gelegen ist (vgl. Abb. 8, Siedlung 7 und Profil II). Im Mai 1994 kam es hier zu ersten Kriechbewegungen, als sich die offene Hauptklüft auf der Lössplattform zu einer Gleitfläche entwickelte. Schon damals wurden 71 von 316 Familien des darunter liegenden Dorfes Huangci (1.350 Einwohner) ausgesiedelt. Am 30. Jänner 1995 brach der Hang endgültig und es kam zum Abgang einer großen Rutschung aus nördlicher Richtung. Der Abriss liegt ca. 500-600 m hinter dem Dorf; das Dorf wurde allerdings nur noch gerade erreicht (vgl. Abb. 10). Die Gleitfläche verläuft dabei in den unterlagernden Kreidelfels hinein, ist also ein typisches Beispiel für Typ 2. Das dislozierte Gesamtvolumen der Rutschung beträgt 6 Mio. m<sup>3</sup>, wobei der Ablagerungsraum bei einer Länge von 370 m und einer mittleren Mächtigkeit von 40 m an seiner Stirnseite 300 m, an seiner Rückseite 500 m breit ist.
