# Revitalisierung von Alpenflüssen – Beispiele aus Ost- und Süd-Österreich

Von Anton Drescher<sup>1</sup>

## **Summary: The restoration of Alpine rivers – examples from eastern and southern Austria.**

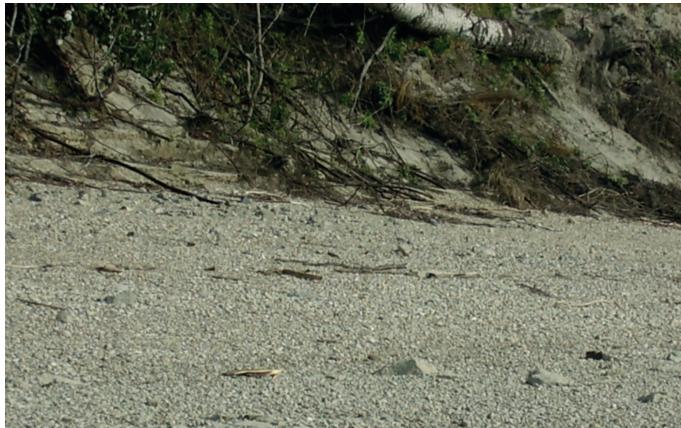
Abb. 2: Feinsediment-Auflage über Kies am linken Donauufer gegenüber Hainburg (Foto A. Drescher 2006-10-24)

Fig 2: Fine grained sediment cover on gravel at the left river bank of Danube opposite if the city of Hainburg (phot. A. Drescher 2006-10-24)

der Treppelweg an vier Stellen abgesenkt, sodass Wasser ins Altarmsystem einströmen kann. Die orographisch rechtsufrigen Donauauen flussab von Haslau sind, im Vergleich zu den am gegenüberliegenden Ufer liegenden reiferen, von Harthölzern geprägten Beständen, vorwiegend aus Weichhölzern (Weiden, Pappeln) aufgebaut und stellen relativ junge Entwicklungsstadien der Auwaldsukzession dar. Dies ist – auch wenn die reale Vegetation von Hybridpappelplantagen aus der zweiten Hälfte des 20. Jahrhunderts geprägt ist – an den Sedimenten und Böden leicht erkennbar: mehrere Meter mächtiger Grobkies wird von sandigen Deckschichten aus dem Zeitraum seit der Regulierung aber vor allem nach Errichtung der Kraftwerke überlagert (Abb. 2).

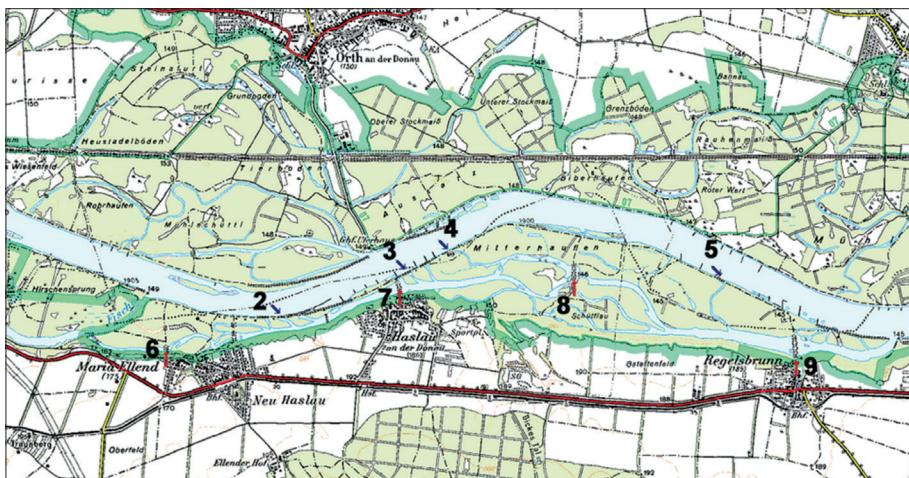
Abb. 3: Oberstromige Anbindung des Alarmsystems zwischen Maria Ellend/Haslau und Regelsbrunn. An den in der Karte mit Pfeilen versehenen Stellen 2 bis 5 wurde der Treppelweg abgesenkt, um ein längeres Überströmen zu ermöglichen (bei Punkt 2: auf MW + 1m; bei Punkt 3: auf MW; bei den Punkten 4 und 5: auf MW+0,5 m). An den Punkten 6 bis 8 wurde der Durchfluss durch Absenkung der Traversen bzw. den Einbau von Kastendurchlässen erhöht (© BEV 2016, Vervielfältigt mit Genehmigung des BEV – Bundesamt für Eich- und Vermessungswesen in Wien, N2016/13200).

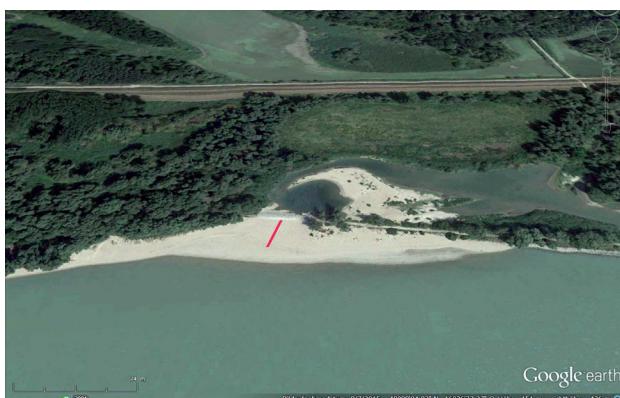
Abb. 4: Gewässervernetzung Schönaud, im Bildzentrum die abgesenkte Ufersicherung (roter Pfeil), im Hintergrund der Marchfeldschutzbamm (© google earth)

Fig. 4: Connection of former side arms of the Danube, in the center the lowered riverbank reinforcement (red arrow), in the background the dam (“Marchfeld-schutzbamm”) for flood prevention (© google earth)

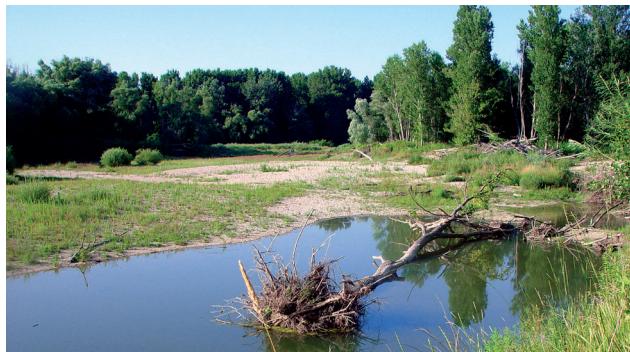
Abb. 5: Hohe Umlagerungsraten von Kies und Totholz im durchströmten Altarmsystem östlich von Haslau. Im Bild links Anfangsgesellschaften der Auensukzession (Foto A. Drescher 2007-06-24)  
Fig. 5: High mobility rates in gravel and dead wood in the reconnected river arms east of Haslau. In the left center pioneer stages of succession (phot.: A. Drescher 2007-06-24)

Die Folge dieser Maßnahmen war eine Dynamisierung dieses Abschnittes mit hoher Umlagerung von Kies und Totholz während Hochwasserperioden (Abb. 5). In Kauf genommen werden muss allerdings, dass auf den großen vegetationsarmen Kiesflächen der Druck neophytischer Pflanzenarten (u.a. *Buddleja davidii*, *Fraxinus pennsylvanica*, *Acer negundo*, *Fallopia japonica*) sehr hoch ist. Sowohl die geänderten Sedimentations- und Erosionsvorgänge als auch die Veränderungen in verschiedenen Habitaten wurden für einzelne Pflanzen- und Tiergruppen dokumentiert (siehe Kapitel 7, SCHIEMER & RECKENDORFER 2004).

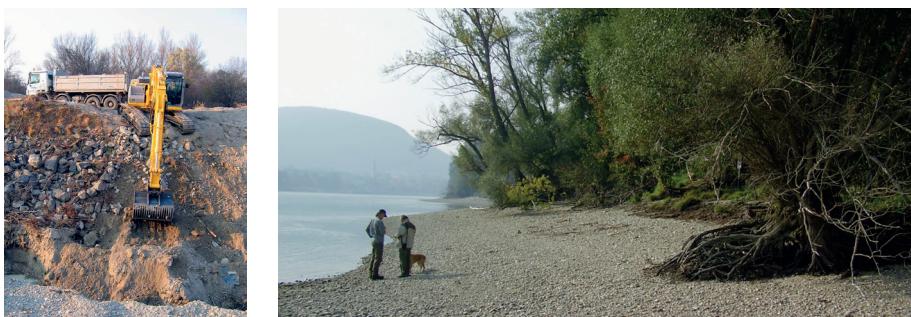
Abb. 6a (links): Entfernung des Blockwurfs; © Nationalpark Donau-Auen GmbH. 6b (rechts): Naturnahes Ufer am Thurnhaufen wenige Monate nach der Entfernung der Ufersicherung (Foto: A. Drescher 14. Oktober 2006)  
Fig. 6a (left): Removal of the riprap (© Nationalpark Donau-Auen GmbH). 6b (right): Near natural riverbank opposite of the city of Hainburg a few months after removal of the riverbank reinforcement (phot: A. Drescher 14. Oktober 2006)

Im Rahmen eines LIFE-Projektes wurde im Winter 2005/2006 am orographisch linken Ufer (gegenüber der Stadt Hainburg) die Ufersicherung aus Blöcken auf einer Länge von etwas mehr als 2 Kilometern zumindest teilweise entfernt (insgesamt ca. 50.000 m<sup>3</sup>, Abb. 6 links). An stärker exponierten Uferstrecken wurde für Böschungssteile bis 0,5 m über dem Regel-Niederwasser eine Steinschlichtung belassen, um die Lage der Schifffahrtsrinne stabil zu halten. Ziele waren naturnahe Uferstrukturen durch Seitenerosion und damit Verbesserungen für rheophile Fischarten und Kiesbrüter unter den Vögeln. Die natürlichen Uferstrukturen ohne dichten Bewuchs helfen überdies noch die Überflutungshöhen zu reduzieren (KLIMO et al. 2008). Eine erste Kontrolle der Auswirkungen der Maßnahme im Dezember 2006 ergab eine mittlere Seitenerosion von 10 Metern (KLIMO et al. 2008) und ist in Form einer zurückgesetzten Uferkante deutlich erkennbar. Die dabei entstehenden Pionierstandorte sichern gefährdeten Pflanzenarten das Überleben (Abb. 6 rechts).

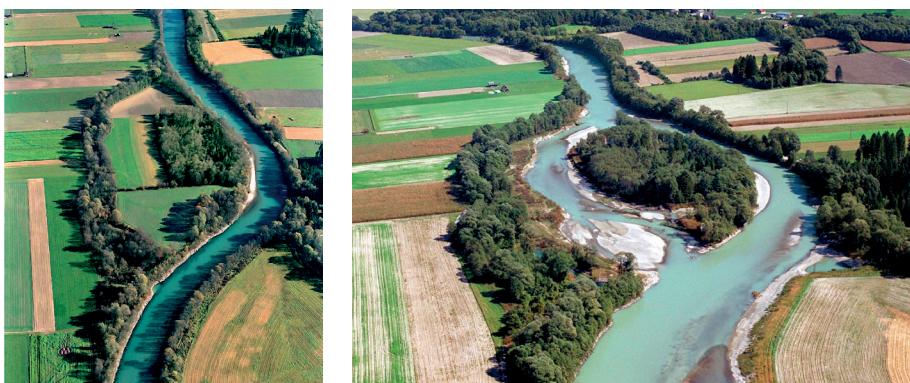
Abb. 7a (links): Drau bei Kleblach vor der Aufweitung 1999. 7b (rechts): nach der Aufweitung 2005.  
(Fotos: Amt der Kärntner Landesregierung, Abteilung 18 – Wasserwirtschaft Unterabteilung Spittal; aus EGGER et al. 2006).

Fig. 7a (left): Drau near Kleblach before the restoration in 1999. 7b (right): and after the restoration in 2005 (phot. Amt der Kärntner Landesregierung, Abteilung 18 – Wasserwirtschaft Unterabteilung Spittal; from EGGER et al. 2006).

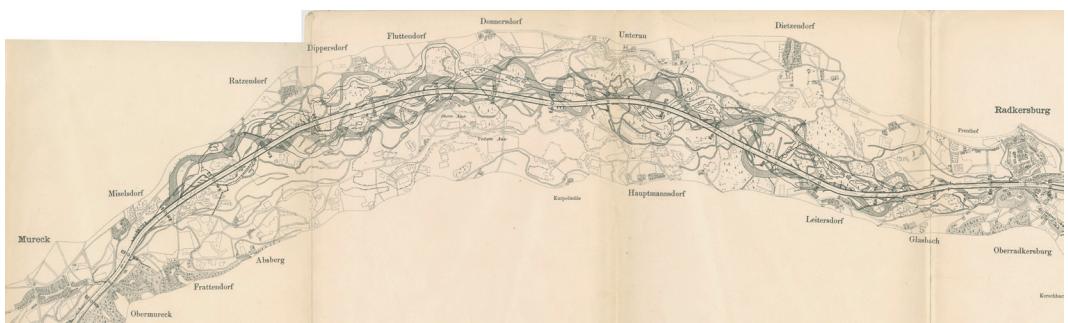
Abb. 8: Ausschnitt Mureck-Radkersburg aus der Murregulierungskarte (aus HOCHENBURGER 1894)  
Fig. 8: Sector Mureck-Radkersburg of the Murregulierungskarte (aus HOCHENBURGER 1894)

Die morphologischen Merkmale des Flussbettes sind das Ergebnis der Landformungsprozesse der geologisch jüngeren und jüngsten Vergangenheit und des Abflussgeschehens (z.B. Tiefen- und Seitenerosion, Sedimentation, Bildung neuer Flussarme und -schlingen). In Österreich wurden nach lokalen Bauwerken seit der Zeit Josephs II. nach katastrophalen Hochwässern in der zweiten Hälfte des 19. Jahrhunderts weitreichende Regulierungsprojekte u. a. an den großen Flüssen Donau (Comité der Commission für die Donauregulierung bei Wien 1868) und Mur (HOCHENBURGER 1894) geplant und durchgeführt. Dabei wurde mit Hilfe von Durchstichen der Flusslauf verkürzt und auf ein Bett festgelegt, welches durch Querbauten und Uferbefestigungen sowohl im Verlauf als auch in der Breite fixiert wurde. Die nachfolgende Tiefenerosion war eine ausdrücklich erwünschte Folge, um den Grundwasserspiegel abzusenken. Die ursprüngliche Flussmorphologie ist auf Luftbildern und im Gelände u. a. an relikären Gerinnen, die im Verlandungsprozess unterschiedlich weit fortgeschritten sind, zu erkennen. Auch bei heute gestrecktem Lauf sind die ursprünglichen morphologischen Merkmale aus Karten, die vor dem Beginn der wesentlichen Verbauungsmaßnahmen entstanden sind, leicht zu entnehmen (vgl. Josephinische Landesaufnahme 1764–1787, Französische Landesaufnahme 1869–1887; Murstromkarte 1825 (Abb. 9), HOCHENBURGER 1894 (Abb. 8)).

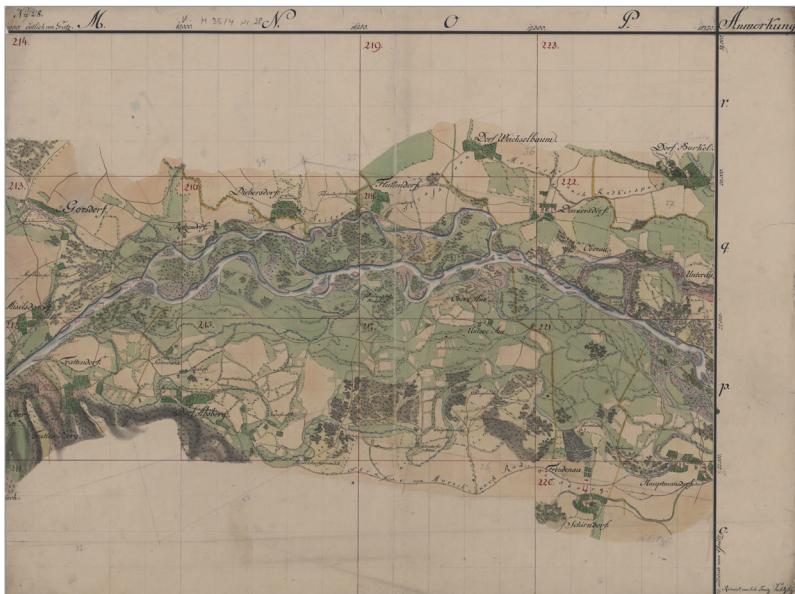
Abb. 9: Ausschnitt aus der Murstromkarte 1825, die das Muster eines verzweigten Flusses zeigt  
 (© Steiermärkisches Landesarchiv Graz, R32 GZ : 20-1/2005-2138)

Fig. 9: Sector of the Murstromkarte 1825, that shows the morphology of a braided river (© Steiermärkisches Landesarchiv Graz, R32.GZ : 20-1/2005-2138)

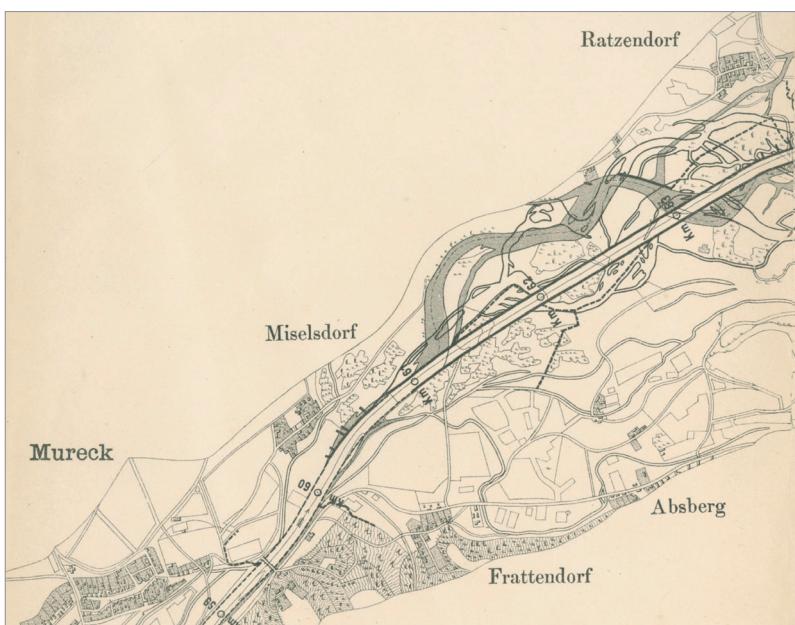
Abb. 10: Ausschnitt Mureck-Ratzendorf [heute Ratzenau] aus der Murregulierungskarte (aus HOCHENBURGER 1894)

Fig. 10: Sector Mureck Ratzendorf [today Ratzenau] of the Murregulierungskarte (from HOCHENBURGER 1894)

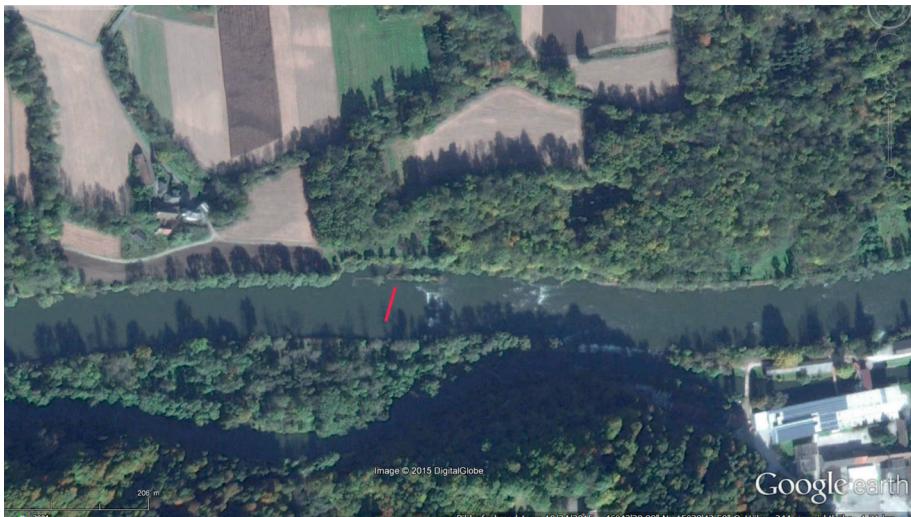
Abb. 11: Aufweitung der Mur südlich von Oberschwarzach (© google earth 2015-10-24)  
Fig. 11: The river widening south of Oberschwarzach (© google earth 2015-10-24)

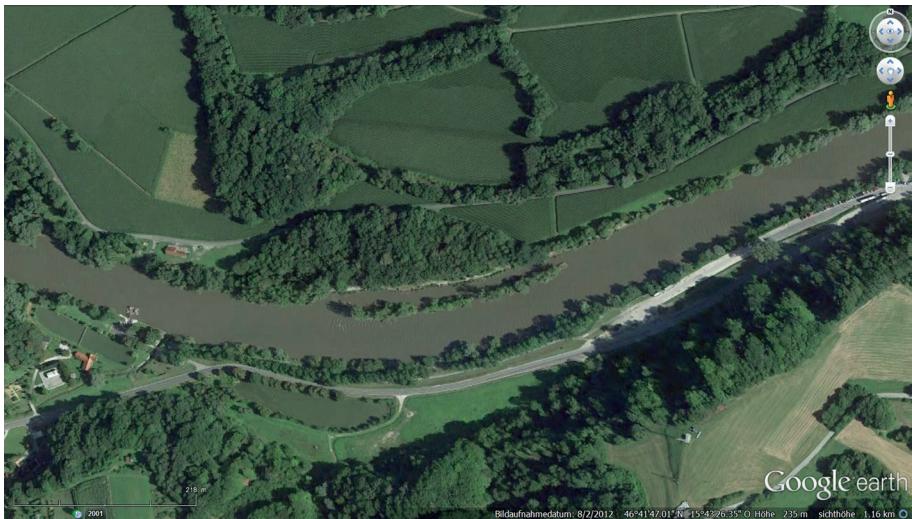
Abb. 12: Die Aufweitung südwestlich von Weitersfeld (© google earth 2014-05-02)  
Fig. 12: The river widening southwest of Weitersfeld (© google earth 2014-05-02)

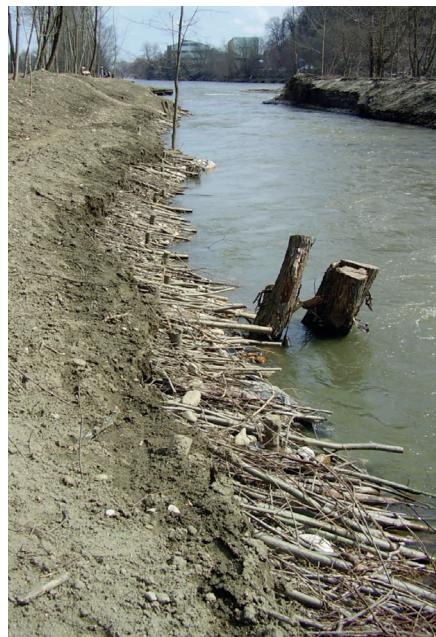
Abb. 13: Weidenspreitleagen am Murufer bei Weitersfeld (Foto: A. Drescher 2006-04-02)  
Fig. 13: The bank of the low flow bed near Weitersfeld was fixed by a layer of willow twigs (phot. A. Drescher 2006-04-02)

„Inseln“ bleibt unbefestigt und den Kräften des Wassers überlassen, die Sicherung der Böschung des orographisch linken Murufers wurde mittels Weidenspreitlagen durchgeführt (Abb. 13).

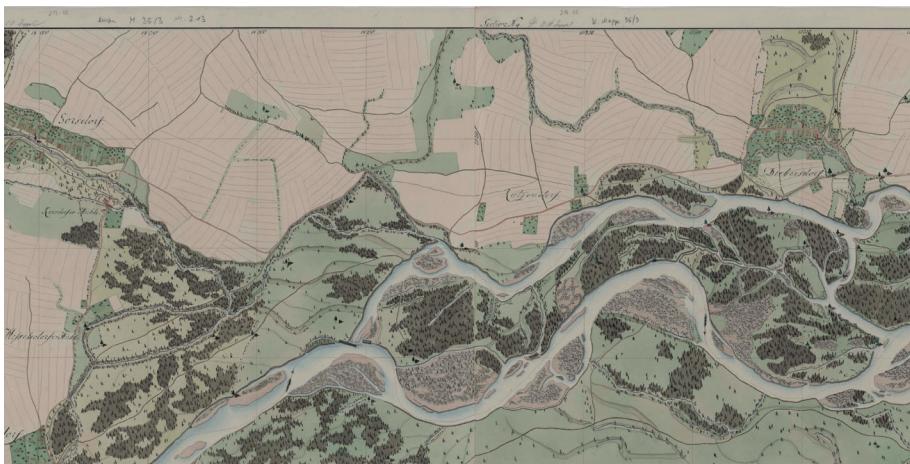
Abb. 14: Ausschnitt zwischen Gosdorf und Diebersdorf [Dietersdorf] aus der Murstromkarte 1825  
(© Steiermärkisches Landesarchiv Graz, R32 GZ : 20-1/2005-2138)

Fig. 14: Sector between Gosdorf and Diebersdorf [Dietersdorf] from the Murstromkarte 1825  
(© Steiermärkisches Landesarchiv Graz, R32 GZ : 20-1/2005-2138)

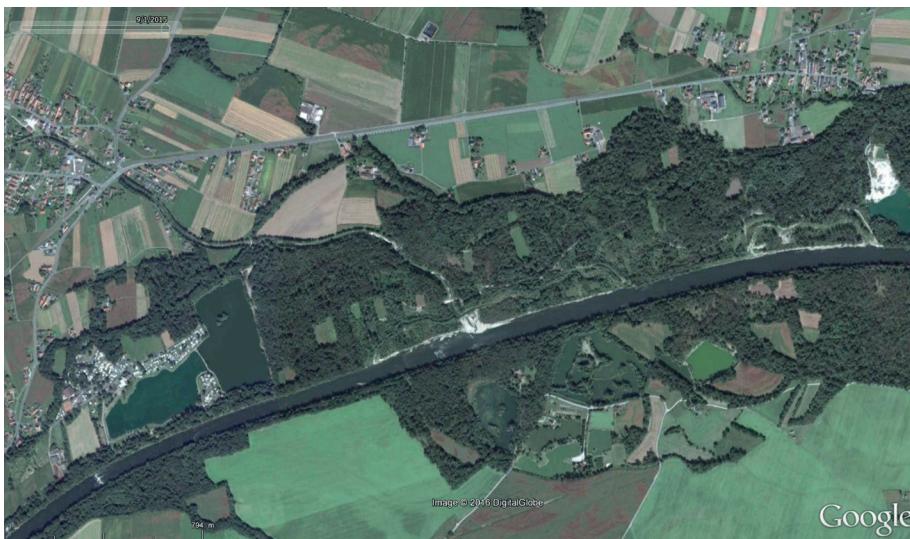
Abb. 15: Ausschnitt des Grenzmurabschnittes zwischen Gosdorf im Westen und Dietersdorf im Osten. Links und rechts der ehemaligen Saßbachmündung der neu angelegte Seitenarm  
(© google earth 2012-08-02)

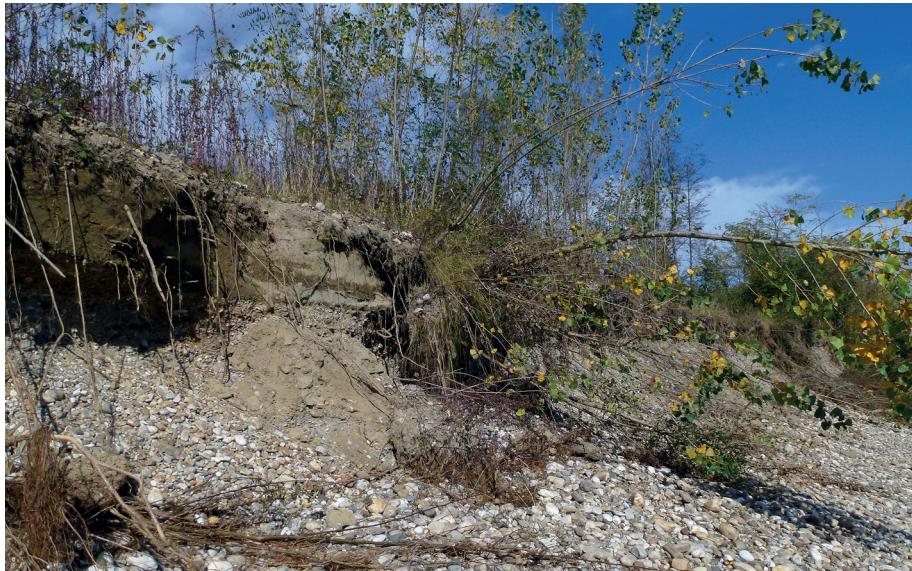
Abb. 16: Seitenerosion am nicht verbauten Steilufer der Mur südöstlich von Gosdorf unmittelbar

downstreams of the artificial side arm (phot. A. Drescher 2014-10-14)

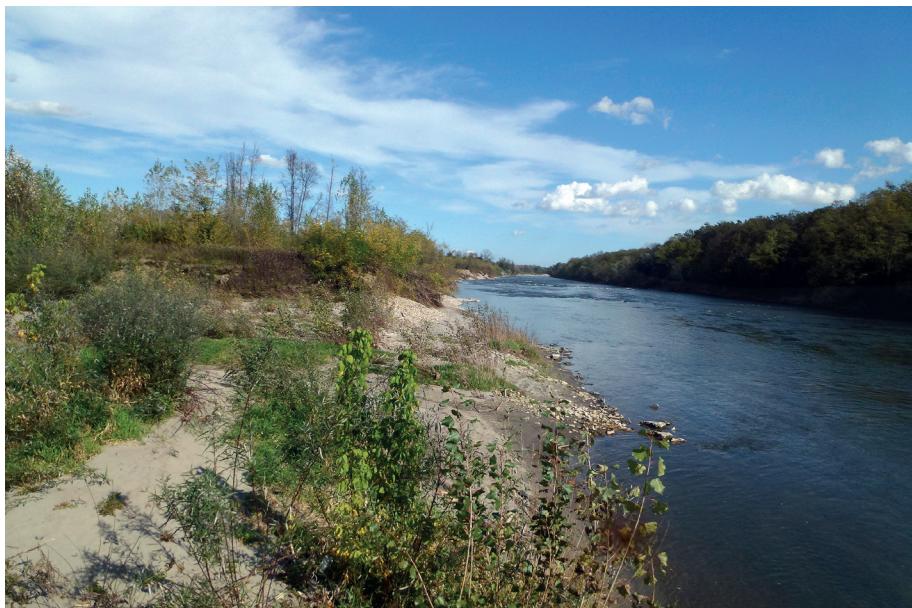
Abb. 17: Abgeflachtes, nicht verbautes Steilufer der Mur südöstlich von Gosdorf mit Seitenerosion  
(Foto: A. Drescher 2014-10-14)

Fig. 17: Flattened natural bank of the river Mur/Mura southeast of Gosdorf with lateral erosion  
(phot. A. Drescher 2014-10-14)

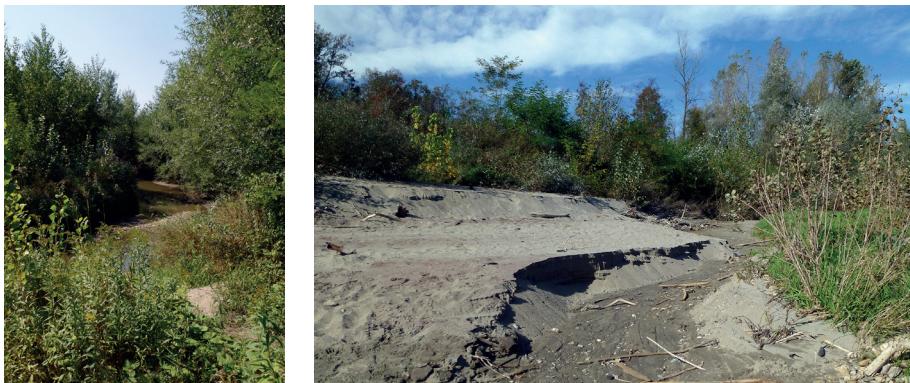
Abb. 18a (links): Westlicher Teil des Nebengerinnes der Mur südöstlich von Gosdorf bei Mittelwasser mit stehendem Wasser. 18b (rechts): Versandeter Einlaufbereich des Nebenarmes bei Niedrigwasser (Foto: A. Drescher 2014-10-14)

Fig. 18a (left): Western part of the side arm of the river Mur/Mura southeast of Gosdorf at middle water with standing water. 18b (right): westernmost part of the side arm with huge accumulation of sand at low water (phot. A. Drescher 2014-10-14)

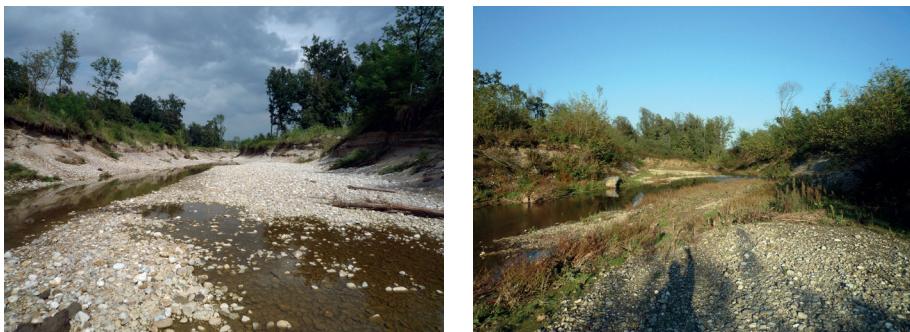
Abb. 19a (links): Östlicher Teil des Nebengerinnes der Mur südöstlich von Gosdorf mit unbewachsenen Schotterflächen. 19b (rechts): Derselbe Abschnitt ein Jahr später mit lückiger Pioniervegetation (Fotos: A. Drescher 2009-08-13; 2010-10-10)

Eine größere Dynamisierung hat der flussab der ehemaligen Saßbachmündung gelegene, breitere Teil des neuen Seitenarmes erfahren. Hier konnten in den Jahren seit der Baumaßnahme auch kleinräumige Sukzessionsvorgänge ausgehend von vegetationslosen Schotterbänken über lückige Pioniergevegetation zu Rohrglanzrasen (Abb. 19b) und

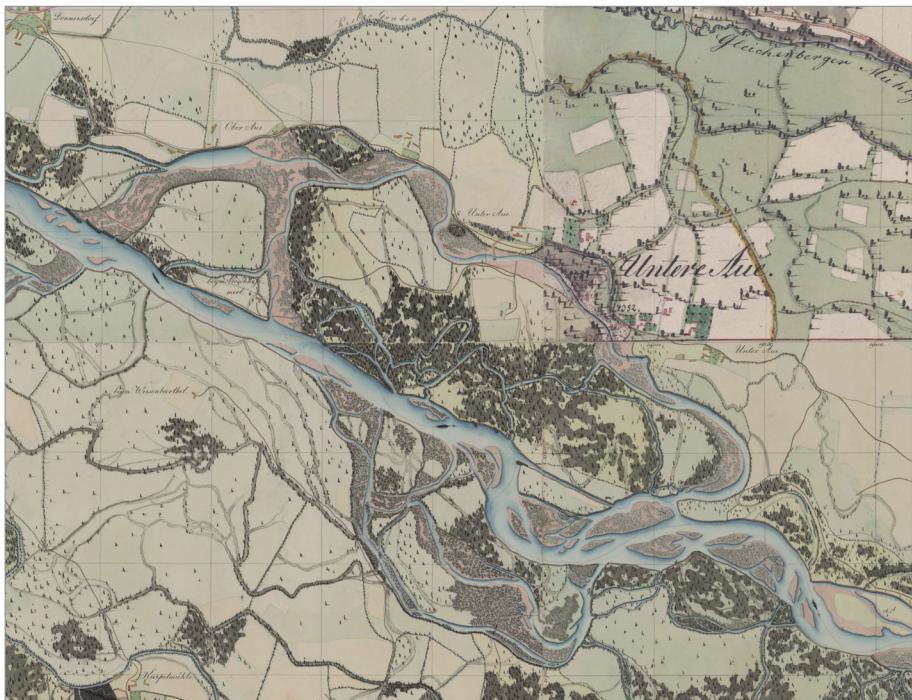
Abb. 20: Ausschnitt zwischen Donnersdorf und Diebersdorf [Dietersdorf] aus der Murstromkarte 1825 (© Steiermärkisches Landesarchiv Graz, R32 GZ : 20-1/2005-2138)  
Fig. 20: Sector between Gosdorf and Diebersdorf [Dietersdorf] from the Murstromkarte 1825 (© Steiermärkisches Landesarchiv Graz, R32 GZ : 20-1/2005-2138)

Zu Beginn des 19. Jahrhunderts zeigt das Kartenbild ähnlich wie in Gosdorf die Morphologie eines verzweigten Flusslaufes mit Inseln verschiedenen Alters und unterschiedlicher Größe. Die Entwicklungsstadien reichen je nach Alter von unbewachsenem Kies und Sand bis zum Grauerlenwald. Hartholzbestände haben einen verschwindend kleinen Raum eingenommen. Der größte Teil der weniger häufig überschwemmten Flächen wurde als Hutweide genutzt und war nur von einzelnen Pappeln und Weiden oder kleineren Baumgruppen bestanden. Ein geschlossenes Band von Auwäldern entlang des Flusses hat es damals nicht gegeben. Sehr oft wurde die Entwicklung vom Weidengebüsch zum Grauerlenwald ein- oder mehrmals unterbrochen und die Flächen in der Sukzession auf ein früheres Stadium zurückgeworfen (Abb. 20).

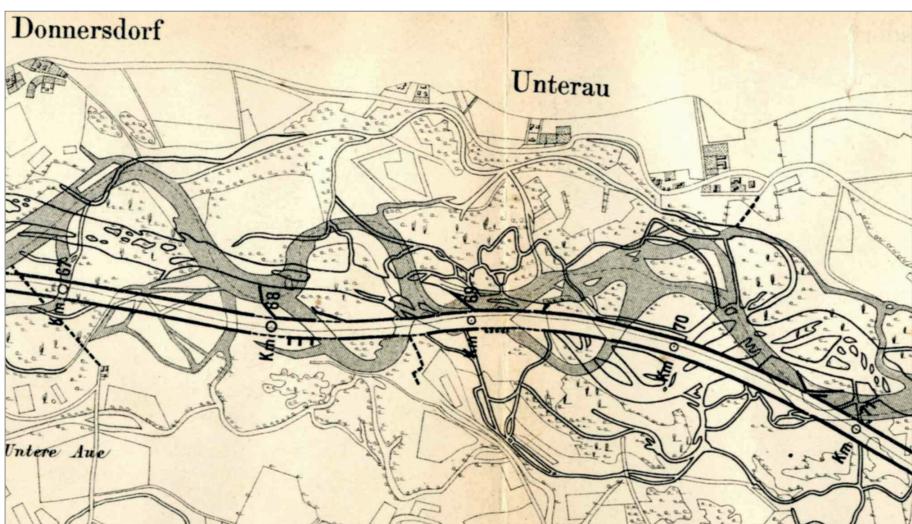
Abb. 21: Ausschnitt zwischen Donnersdorf und Diebersdorf [Dietersdorf] aus der Murregulierungskarte (aus Hohenburger 1894)  
Fig. 21: Sector between Gosdorf and Diebersdorf [Dietersdorf] from the Murregulierungskarte (aus Hohenburger 1894)

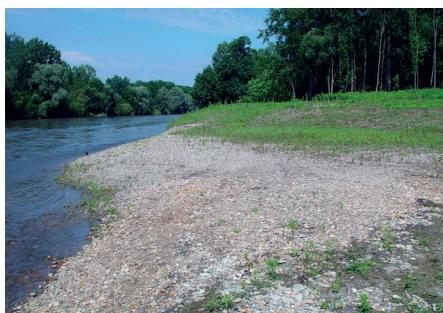
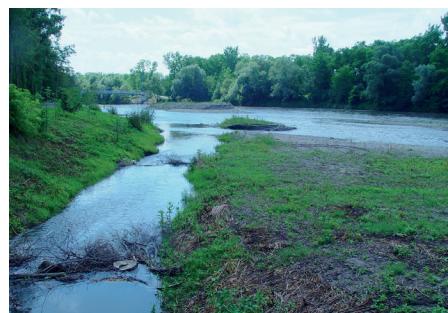
Abb. 23a (links): Blick auf die Aufweitung Donnersdorf von Osten (Foto: A. Drescher 2007-06-29).  
23b (rechts): Blick von Nordwesten gegen die neue Radbrücke. Flussab der noch heute bestehenden Insel das von der Mur noch nicht abtransportierte Kiesmaterial der Aufweitungsmaßnahme (Foto: A. Drescher 2007-06-29)

Fig. 23a (left): View of the local widening southeast of Donnersdorf from the east (phot. A. Drescher 2007-06-29). 23b (right): View from northwest to the new bridge for cyclists. Downstream of the still existing island the gravelly material deposited in course of the widening in the river bed (phot. A. Drescher 2007-06-29)

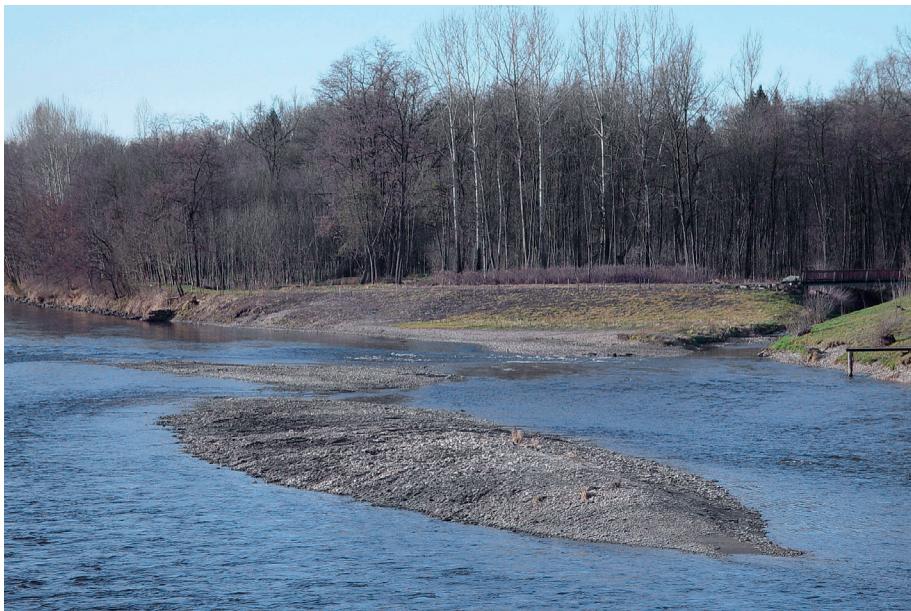
Abb. 24: Blick auf die Aufweitung südöstlich von Donnersdorf von der Radbrücke aus (Foto: A. Drescher 2008-03-01)

Fig. 24: View of the local widening southeast of Donnersdorf from the new bridge for cyclists (phot. A. Drescher 2008-03-01)

Die Aufweitung bei Donnersdorf ist – abgesehen von ihrer viel zu kleinen Dimensionierung – von den Strömungsverhältnissen der Mur ausgehend ungünstig platziert. Das Steilufer der am Ende der Aufweitung gelegenen Bachmündung wirkt bremsend, sodass seit der Abschiebung der Uferpartie im Zuge einiger kleinerer Hochwasserereignisse zwischen 10 und 20 cm Feinsediment (Sand aus den Stauräumen) abgelagert wurden. Der Weichholzauwald, der sich inzwischen auf dem ufernahen Geländestreifen entwickelt hat, wirkt zusätzlich bremsend auf die Strömung. Dass sich die im Zuge der Baumaßnahmen aus abgeschobenem Murkies entstandene Insel auch im Zuge des 10-jährlichen Hochwassers Mitte September 2014 nicht verlagert hat, bestätigt diese Annahme (vgl. dazu die Abbildungen 24 und 25). Die Inselstandorte sind einer hohen Hydrodynamik im kaum aufgeweiteten Flussbett ausgesetzt. Die Vegetationsentwicklung ist daher noch an keiner Stelle der Insel bis zu einem Gebüschstadium fortgeschritten (Abb. 24 und 25).

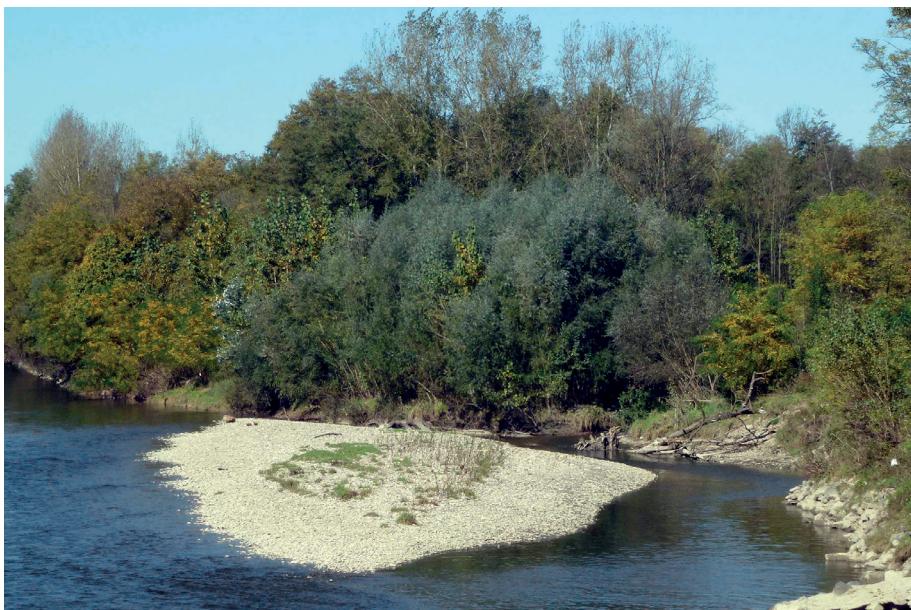
Abb. 25: Blick auf die Aufweitung südöstlich von Donnersdorf von der Radbrücke aus (Foto: A. Drescher 2014-10-14)

Fig. 25: View of the local widening southeast of Donnersdorf from the new bridge for cyclists (phot. A. Drescher 2014-10-14)

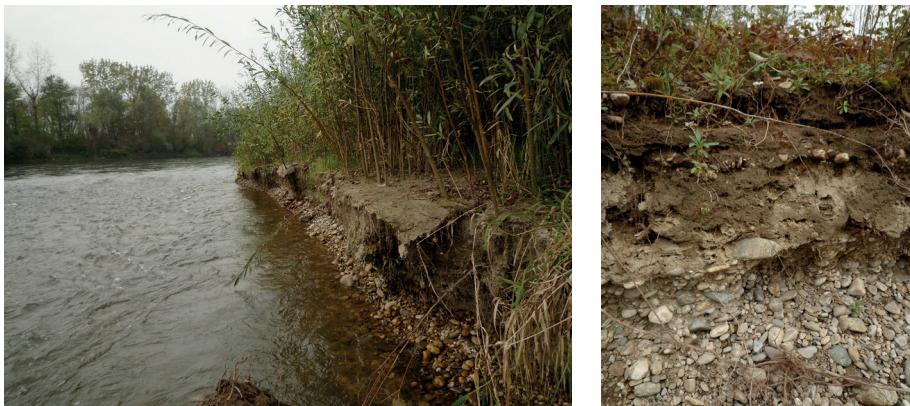
Abb. 26a (links): Detail des Weichholz-Auwaldes am unteren Ende der Aufweitung südöstlich Donnersdorf (Foto: A. Drescher 2009-10-26). 26b (rechts): Sedimentfolge: An der Basis Grobkies der ursprünglichen (abgeschobenen) Oberfläche, darüber etwa 15 cm Sandauflage, abgelagert während der Hochwasserereignisse im Juni und September 2009 (Foto: A. Drescher 2009-10-26)

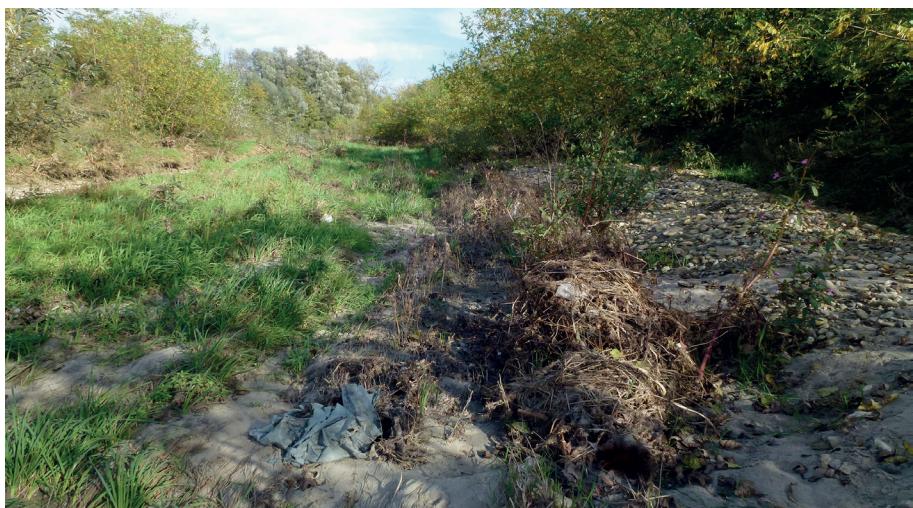
Abb. 27: Frisch aufgeworfener Grobkies (rechts) und zum Teil mit Sand überlagerter *Phalaris*-Rasen bestätigen die Dynamik im neuen Mündungslauf des Saßbaches (Aufweitung südöstlich von Gosdorf) (Foto: A. Drescher 2014-10-14)

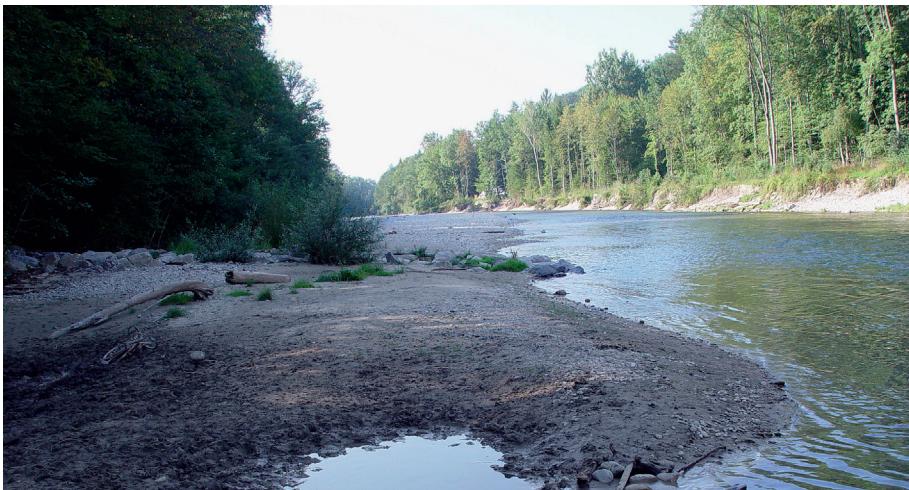
Abb. 28: Aufweitung an der Emme bei Oberburgschachen (Schweiz, Kanton Bern) (Foto: A. Drescher 2004-09-06)
