Bericht

über die Auswirkung des Erdbebens in den Ortschaften Obdach, Reichenfels und St. Leonhard im Lavanttal am 3., 4. und 5. Oktober 1936.

Von Hofrat Ing. Rudolf Knebel.

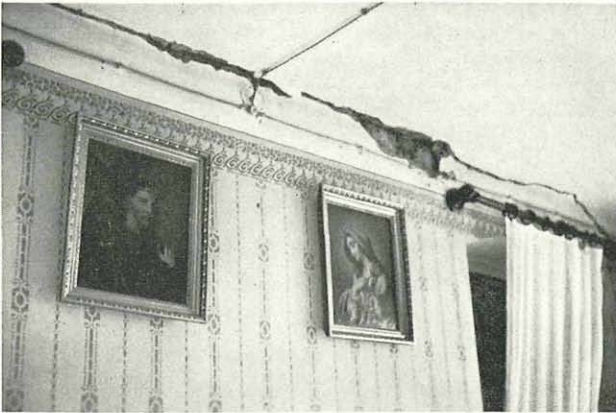
Erdbebenauswirkung im ersten Stock des Pirner Schlosses in Obdach.

Abriß der Decke von der Zwischenwand.

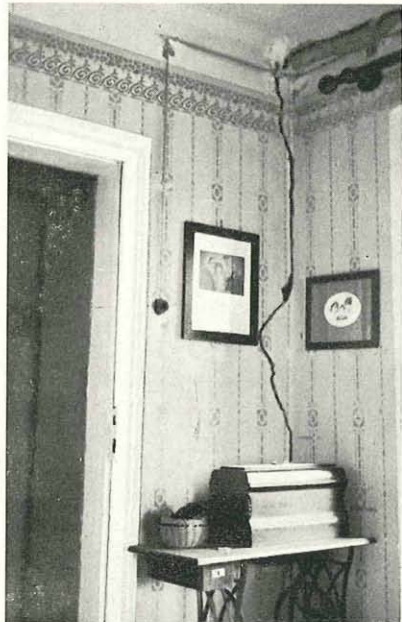
Typischer Riß
im Dreikant.
