Geologische Beobachtungen beim Aushub des Europakanals

VON WOLFGANG TROEDER

Zeitschrift/Journal: [Natur und Mensch - Jahresmitteilungen der naturhistorischen Gesellschaft Nürnberg e.V.](#)

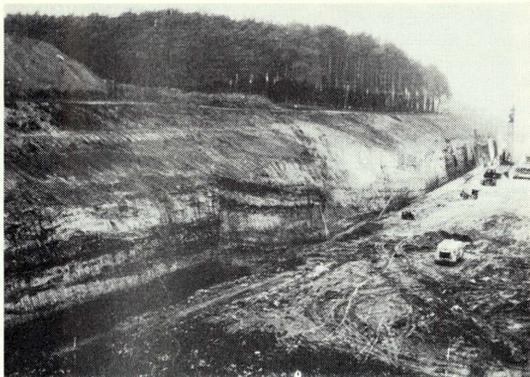
▲ Abb. 1 Blick vom Bahndamm 700 m ONO Bahnhof Stein nach NW. Im Hintergrund die Kanalbrücke Hugelstrae. Das Bild einer Verwerfung, wie es deutlicher kaum moglich ist.

An einer Stelle (Abb. 1) sieht man deutlich, wie entlang einer nahezu senkrecht stehenden Bruchfläche oder Verwerfungsspalte die Schollen gegeneinander verschoben wurden. Die Schichten links von der Verwerfungsspalte liegen annähernd horizontal, rechts davon fallen sie von der Bruchfläche weg zunächst stärker, dann flacher werdend ein. Diese verstellte Scholle ist im Verhältnis zur anderen (unverstellten) Scholle abgesunken. Durch den Reibungswiderstand an der Bruchfläche wurden die Schichten der absinkenden Scholle **g e s c h l e p p t**.

annähernd SO/NW (125°); die mit 82° nach N einfallende Bruchfläche dagegen streicht 104°. Somit wird die Verwerfung durch den Aushub nicht senkrecht sondern unter einem Winkel von nur etwa 20° angeschnitten. Der Schichteneinfall der abgesunkenen Scholle erscheint daher flacher als es der Wirklichkeit – senkrecht zum Streichen gemessen – entspricht. Die Sprunghöhe dieser Abschiebung beträgt ca. 2 m.

Etwa 25 m nordwestlich folgt eine zweite größere Verwerfung mit einer Sprunghöhe von mehr als 8 m. Man kann diese zweite Abschiebung (Abb. 1) dort erkennen, wo die flach einfallenden, dunklen Lettenbänder enden und – kurz nach der angelehnten Stange – unvermittelt helle Sandsteine einsetzen. Die Störung wies etwa gleiches Streichen wie die erste Abschiebung auf; die Verwerfungsspalte konnte aber nicht eingesehen werden, weil nachstürzendes Gestein die ganze Partie verschüttet hatte.

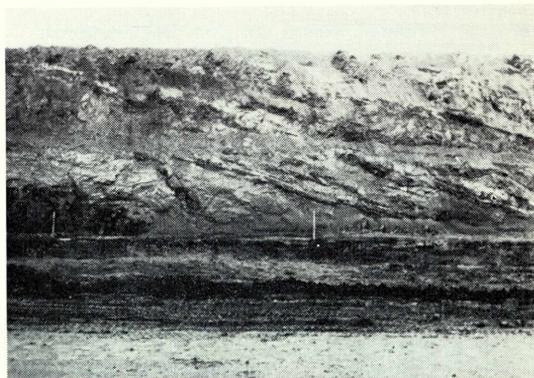
▲ Abb. 2 Verwerfung, Ruschelzone und Schichtenschleppung 200 m nordwestlich der Kanalbrucke Schweinauer Hauptstrae. Tausende haben es gesehen; wem ist es aufgefallen?

Etwa 200 m nordwestlich der Kanalbrücke Schweinauer Hauptstraße wurde (Abb. 2) an der NO-Wand des Kanals eine weitere Abschiebung aufgeschlossen. Die deutliche Schichtenschleppung der abgesunkenen Scholle war von der vielbefahrenen Brücke aus gut zu erkennen. An einer SSO (166°) streichenden Bruchfläche ist die östliche Scholle um mindestens 2 m abgesunken. Entlang der Bewegungsbahn hatte sich eine bis 0,5 m dicke Ruschelzone gebildet, in der lehmiges Material mit Sandsteinbrocken der beteiligten

Schichten fest verbacken ist und Bewegungsstrukturen erkennen läßt. Der Winkel zwischen dem Streichen der Verwerfung und der Aufschlußwand beträgt ebenfalls nur ca. 20°. Obwohl die gegenüberliegende Wand über mehrere Hundert Meter hin freilag, war keinerlei tektonische Verstellung zu beobachten.

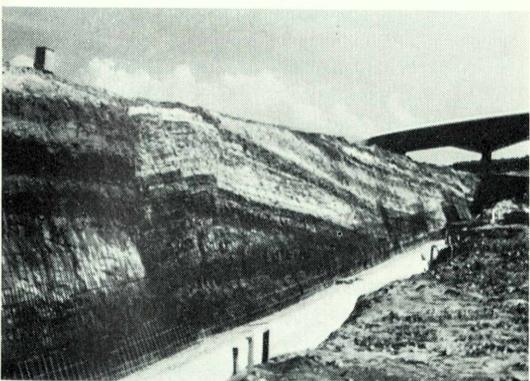
▲ Abb. 3 Sudlich der Eisenbahnbrucke bei Oberfurberg. Die Bauarbeiten sind schon weit fortgeschritten. Foto: Schubert

Ein besonderes Erscheinungsbild zeigte die von C. Schubert entdeckte Störungszone 300 m südlich der Eisenbahnbrücke über den Kanal nördlich Oberfürberg bei Fürth (Abb. 3). Die Abbildung zeigt die O-Wand des Aufschlusses. Zwischen die beiden großen Bruchschollen sind zwei kleine Schollen wie Keile eingefügt. Die deutliche Stufenbildung der dunklen Lettenzone läßt (Abb. 4) die drei Bruchflächen und das gegensinnige Einfallen der kleinen Keilschollen erkennen. Die eigentliche Verwerfungsspalte, entlang der die Bewegung erfolgte (links im Bild), streicht O/W (95°) und fällt mit 65° nach Norden ein. Leider konnte die Sprunghöhe nicht mehr ermittelt werden; sie liegt über 4 m. An der gegenüberliegenden W-Wand waren die beiden kleinen Schollen nicht mehr nachzuweisen.

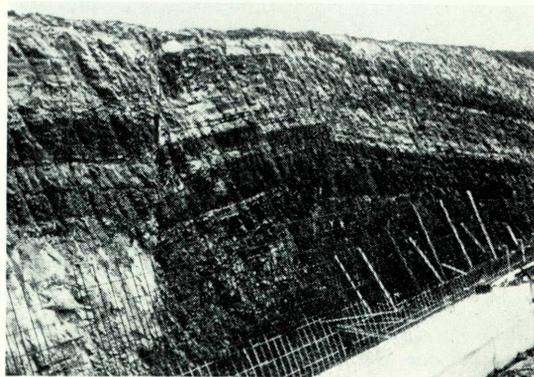
Abb. 4 Die beiden „Keilschollen“ gehoren zwar zur abgesunkenen Scholle, wurden aber – von Bruchflachen begrenzt – einzeln verstellt
