Jochen Götz und Hermann Schaaf

## Bericht über die Sanierungsarbeiten am Heidenloch bei Weißenbrunn

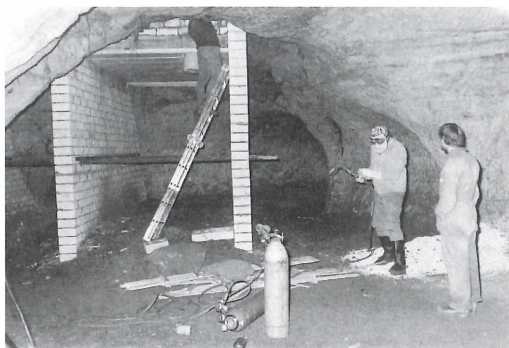
Die fertiggestellte Stützkonstruktion.

Um nun einerseits eine Betonplatte zur Verschließung des Deckenlochs zu tragen, und andererseits die Ränder des Deckenlochs zu entlasten, wurden drei parallele Stützmauern von 24 cm Stärke in einem Mittenabstand von 2,5 m so errichtet, daß westlich und östlich des Deckenlochs je eine Mauer direkt die Höhlendecke unterstützt, und alle 3 Mauern die nördliche Abbruchkante entlasten.

An den für die Mauern vorgesehenen Stellen wurden zusätzlich Gräben von ca. 30 cm Breite bis auf den festen Felsboden der Höhle gezogen und – ohne weitere Verschalung – bis zu einer Höhe von 20 bis 60 cm mit Beton vergossen. Auf diese Fundamente von ca. 5 m, 4 m und 3 m Länge konnten anschließend die Stützmauern aus Kalksandsteinblöcken aufgemauert werden. Um den Mauern einen zusätzlichen, seitlichen Halt zu geben, wurden sie in einer Höhe von ca. 1 m über dem Boden mit drei Versteifungen aus U-Stahl verbunden. In Höhe der ehemaligen Höhlendecke wurden dann insgesamt 12 Dekenteile der Größe 0,4 x 2,6 m aufgelegt und mit einer 25 cm dicken Schicht aus Fertigbeton ergänzt, so daß eine insgesamt 30 cm starke Betondecke entstand.

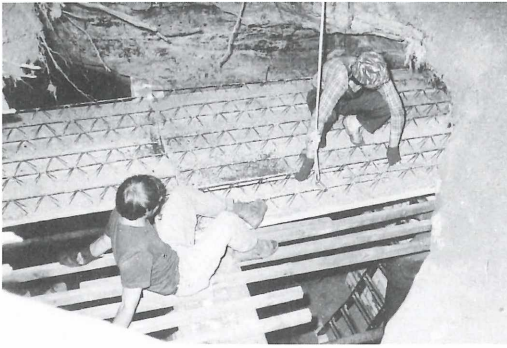
Einbringen der Deckenteile.
