ISSN 0077-6025 Natur und Mensch	Jahresmitteilungen 1998 Nürnberg 1999	Seite 71 - 86	Naturhistorische Gesellschaft Nürnberg e.V. Gewerbemuseumsplatz 4 · 90403 Nürnberg
------------------------------------	--	------------------	---

John P. Zeidler

Ausgrabungen in der römischen *Colonia Flavia Scupi*, Mazedonien 1998

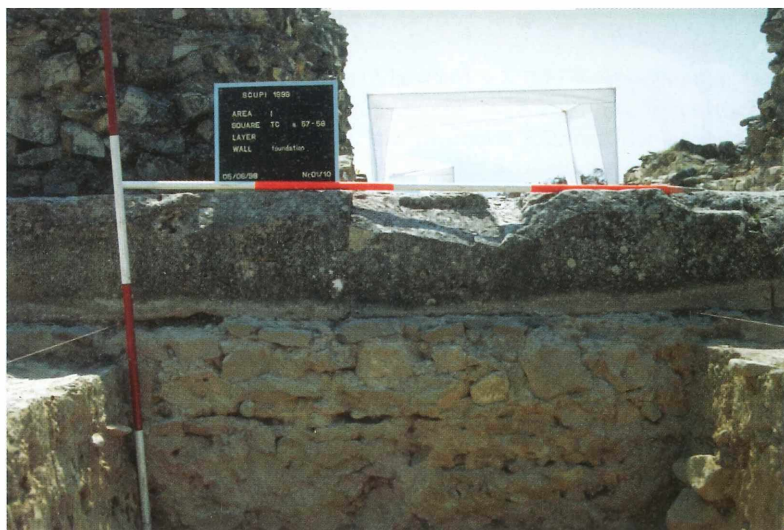
Abb. 7: Ansicht des Fundamentes des *Proscaeniums*

mentunterkante ausgegraben. Die Oberkante des freigelegten Fundamentes besteht aus kleinen Steinen; der darüber verlegte Sockelblock der *Scaena* springt 9 cm zurück (Abb. 7). Die Höhe der im Fundament verbauten Steine beträgt in den weitgehend sichtbaren oberen zwei Lagen durchschnittlich 7 cm. Die Steine weisen oben und seitlich an der Außenkante eine Mörtellage auf. Das Fundament hat eine Mächtigkeit von 80 cm. Die Außenseite besteht hauptsächlich aus Mörtel und nur aus wenigen Steinen. Die gelblich-lehmige Schicht, in welche das Fundament eingetieft ist, enthält in geringer Menge Keramik, Tierknochen und Marmor- sowie Ziegelbruch und wenige Mörtelbrocken. Die Marmorbruchstücke sind ausnahmslos scharfkantig und zeigen - anders als die Bruchstücke aus den rezenten Auffüllungen - keine Verwitterungsspuren, sie wirken werkfrisch. Das Sediment enthält ferner große, splitterige, mergelige Knollen, wohl umgelagertes anstehendes Hangsediment. Die Keramikscherben sind in der Regel großstückig und weisen scharfe Bruchkanten auf, so daß sie nicht bzw. nicht häufig umgelagert worden sein können.

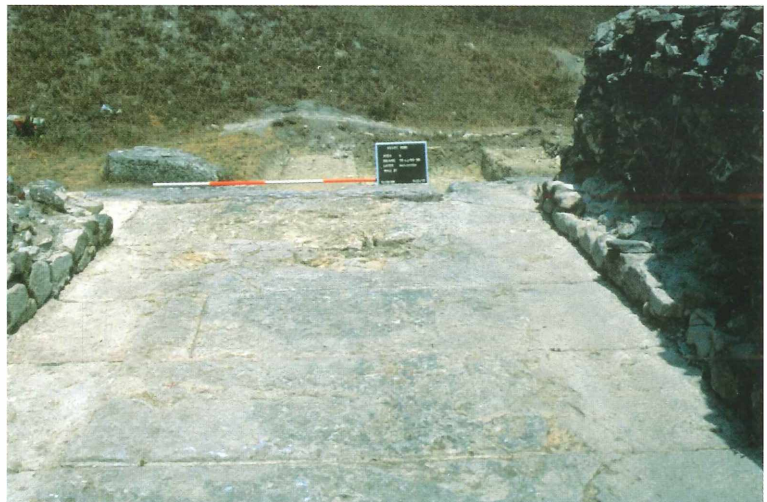
Abb. 10: Erhaltene Bodenblöcke im Bereich des zentralen Durchganges der *Scaena*

Der zentrale Durchgang der *Scaena* wird von den Mauern 20 und 21 gesäumt und hat eine Breite von 3,08 m und eine Länge von 16,16 m (vgl. Abb. 9). Er wurde von herabgefallenem Schutt befreit, der sich hauptsächlich an den Längskanten der Mauern 20 und 21 bis zu einer Höhe von 50 cm akkumuliert hatte. Von den Bodenblöcken, die den Durchgang auf volle Breite bedecken, sind noch 7 erhalten (Abb. 10). Sie weisen eine Länge von 3,08 m, eine Mächtigkeit von 38 cm und Breiten von 1,20 m, 1,06 m, 0,84 m, 0,96 m, 1,25 m, 0,80 m und 0,96 m auf. Nach HCl-Probe bestehen sie aus Kalkstein. Der dritte Block vom Theaterinneren her ist aus zwei Teilen zusammengefügt. Zur Gebäudeaußenseite hin fehlen die Blöcke, sie wurden vermutlich nach Auflassung des Theaters zur Verwendung an anderer Stelle entnommen.

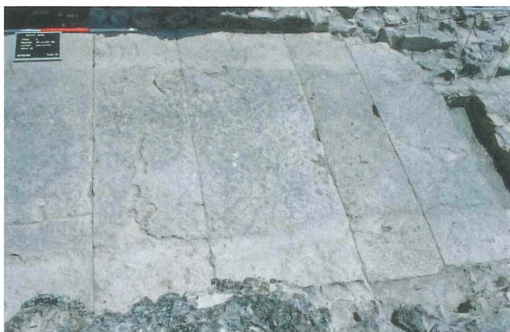
Abb. 11: Rinnenförmige Eintiefungen an den Rändern der Bodenblöcke des zentralen Durchganges

Die Bodenblöcke haben parallel zu den Mauern 20 und 21 verlaufende, rinnenförmige Eintiefungen (Abb. 11). Diese sind in allen erhaltenen Blöcken vorhanden. Die Eintiefungen sind an

Mauer 20 62 cm breit und 3 cm tief, an Mauer 21 60 cm breit und 2 cm tief. Mehrere Blöcke weisen in den Rinnen kerbenartige, parallel zur Längsachse der Blöcke verlaufende Eintiefungen auf. Alle Kerben sind 3 - 4 cm tief und unregelmäßig ausgearbeitet. Sie laufen nach unten V-förmig in eine schmale Rille zu, die Rille zeigt noch Spuren des Meißels. Entlang Mauer 20 haben (vom Theaterinneren aus gesehen) der zweite, der vierte, der fünfte und der sechste Block solche Einkerbungen. Entlang Mauer 21 haben der dritte und der vierte Block jeweils zwei Einkerbungen. Die Rinnen könnten zur Verankerung von Schienen gedient haben, wie sie für die Installation eines *Ekkyklima*, einer im antiken Theater verwendeten Rollbühne für besondere Szenen, notwendig sind. Südlich des siebten Bodenblockes fehlen weitere Blöcke. Hier sind bis zur Gebäudeaußenkante noch 60 cm bzw. 67 cm breite Streifenfundamente vorhanden, auf denen auch die noch vorhandenen Blöcke aufliegen (Abb. 12). Somit dürfte ursprünglich der gesamte Mittelkorridor mit Bodenblöcken ausgestattet gewesen sein. An der Kante der Mauern 20 und 21 zu den Mauern 2 und 3 wurde mittels eines Schnittes die Unterkante dieser Streifenfundamente nach sieben Lagen behauener Handquader bei Mauer 2 bzw. sechs Lagen behauener Handquader bei Mauer 3 erreicht. Wie ein Vergleich mit der Unterkante des Fundaments der Mauer 2 mit nur 3 Lagen Quadern zeigt, wurden die Ecken durch tiefergehende Fundamente verstärkt.

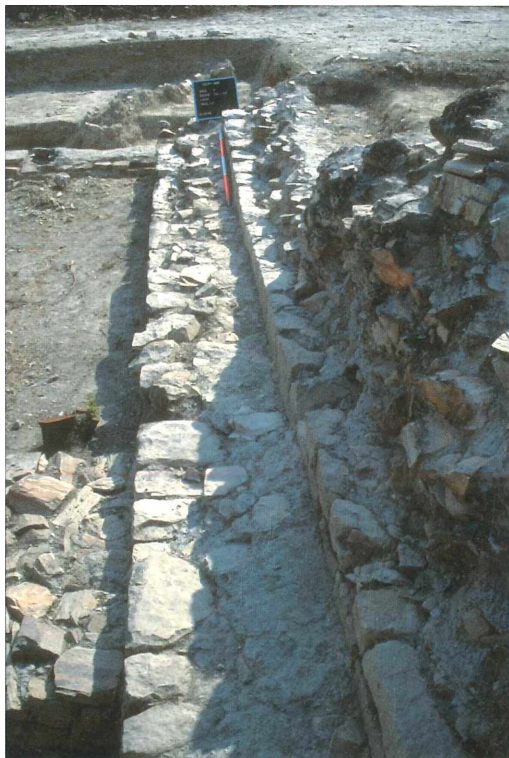
Abb. 12: Streifenfundament entlang der Mauer 21

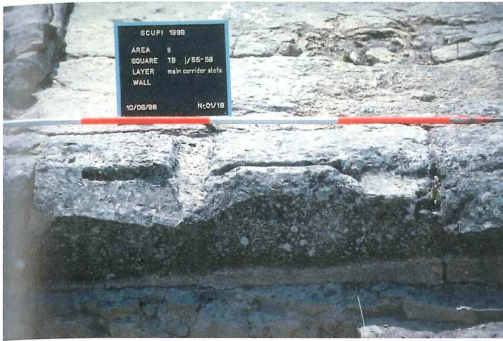
Abb. 13: Falz am Ende des zentralen Durchganges zur *Scaena* hin, vermutlich zur Befestigung eines Absperrgitters nach Umbau des Theaters

An der Blockkante der *Scaenae frons* im Bereich des mittleren Korridors befindet sich in einem Abstand von 12,5 cm ein 2,91 m langer, 4,5 cm breiter, 5 cm tiefer Falz (Abb. 13). Dieser ist 0,93 m von seinem östlichen Ende und 0,98 m von seinem westlichen Ende auf 8,5 cm vertieft und auf 7,3 cm verbreitert. Innerhalb dieser Verbreiterung ist der Falz unregelmäßig mit V-förmigem Profil ausgeschlagen, dazwischen ist der gesamte Block an der Außenkante abgeschrägt. Zwei weitere Falze stehen senkrecht zu diesem Längsfalz, jeweils 18 bzw. 37 cm von der westlichen Kante des Falzes entfernt und jeweils 6,5 cm lang und 3,5 cm breit.

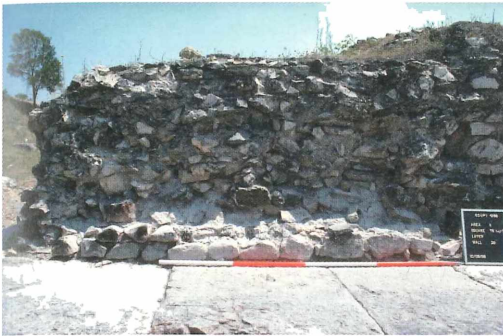
Abb. 14: Ansicht der erhaltenen Reste von Mauer 20
Foto: Ralf Rosenbauer

Von der **östlichen Mauer 20** (Abb. 14) ist das Gußmauerwerk noch maximal 195 cm ab Oberkante Bodenblock erhalten. Die unregelmäßig gearbeiteten Blendsteine sind einschalig vorgelagert und schichtweise, aber ohne Lauffugen verlegt. Sie bildeten zugleich die Schalung für die Gußmauer. Sie sind im Durchschnitt 25 - 30 cm lang, 15 - 20 cm hoch und binden 12 - 18 cm tief in die Mauer ein. Auf eine Länge von 6,03 m sind sie noch mindestens einlagig erhalten. Drei Steine bilden den erkennbaren Rest der zweiten Lage. Die maximale Erhaltungshöhe der Blendmauer beträgt 42 cm. Die durch-

schnittliche Größe der Steine im Gußmauerwerk variiert von 15 x 8 cm bis 25 x 12 cm. Die Mauer ist ab der Querung durch die Ost-West-Mauer (Mauer 6a) um 50 cm zum zentralen Durchgang hin versetzt und läßt außer denen des Streifenfundamentes keine Blendsteine erkennen.

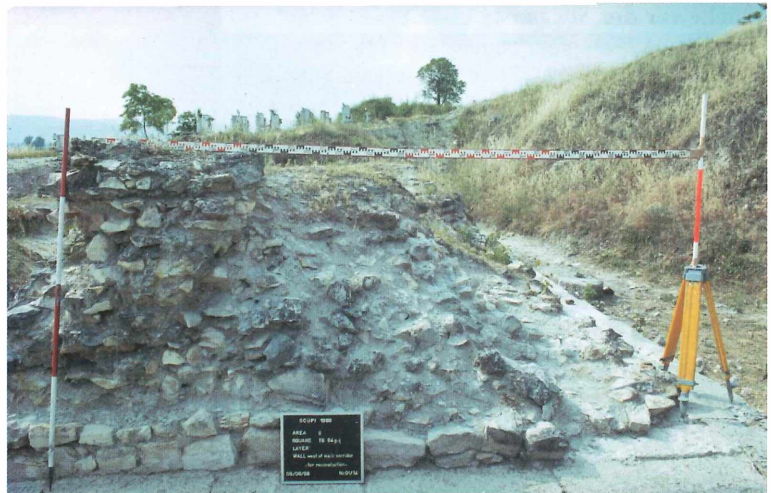
Abb. 15: Ansicht der erhaltenen Reste von Mauer 21

Die **westliche Mauer 21** (Abb. 15) ist in Gußmauerwerk bis maximal 38 cm über Oberkante der Bodenblöcke erhalten. Die unregelmäßig gearbeiteten Blendsteine sind wie bei Mauer 20 vorgelagert und verlegt. Sie sind auf eine Länge von 4,16 m einschalig erhalten. Die Größe der verarbeiteten Steine gleicht Mauer 20.

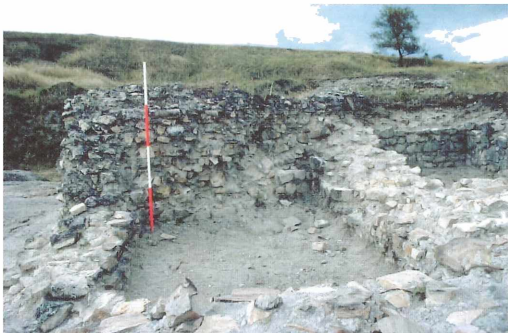
Abb. 16: Erhaltene Mauern der Räume zwischen zentralem und östlichem Durchgang

Die östlich an den mittleren Durchgang angrenzenden Räume wurden von Aufwuchs und aufgelagertem Schutt gesäubert. Wie alle Räume sind sie ohne Türdurchgang (Abb. 16). Sofern die Räume während der Nutzungszeit des Gebäudes überhaupt in Gebrauch waren, müssen sie als Souterrainräume von oben her zugänglich gewesen sein. Dies und die Tatsache, daß sich keine exedraartige Einziehung an der Stelle der *valva regia* und keine rechteckige Einziehung bei den *valvae hospitales* findet, spricht dafür, daß die erhaltenen Mauern noch nicht zum eigentlichen Aufgehenden der Fassade, sondern zu einem mächtigen Sockel gehörten, auf welchem

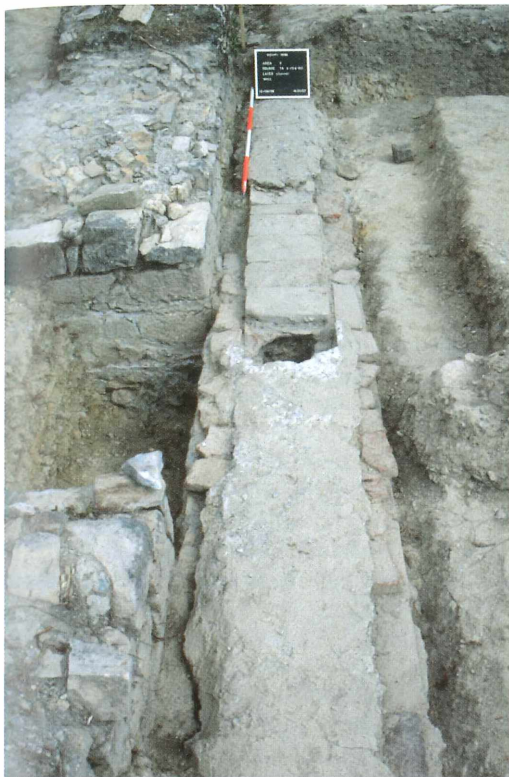
Abb. 18: Gemauerter Abwasserkanal vor dem Theater in Fläche 2

In direktem Anschluß an die Außenkanten der Mauern 2 und 3 fand sich in 1,14 m Tiefe unter der Oberkante der Blöcke des Korridors ein durchlaufender Kanal aus Ziegeln (Abb. 18). Der Kanal ist 77 cm breit und oben flächendeckend

mit Ziegeln abgedeckt. Diese sind in weiten Teilen mit einer 3 cm mächtigen Mörtelschicht überzogen. Im mittleren Bereich fehlt der Mörtel; die Abdeckung besteht nur aus Ziegeln, die an einer Stelle abgesunken sind. Hier befindet sich ein Loch, das entweder intentionell belassen (Revisionsschacht?) oder durch eine spätere Störung hervorgerufen wurde. Weitere Einzelheiten des Kanals in dieser Grabungsfläche konnten noch nicht geklärt werden. Die Abdeckung wurde nicht geöffnet. Der Kanal bindet direkt an die Außenmauer der *Scaena*

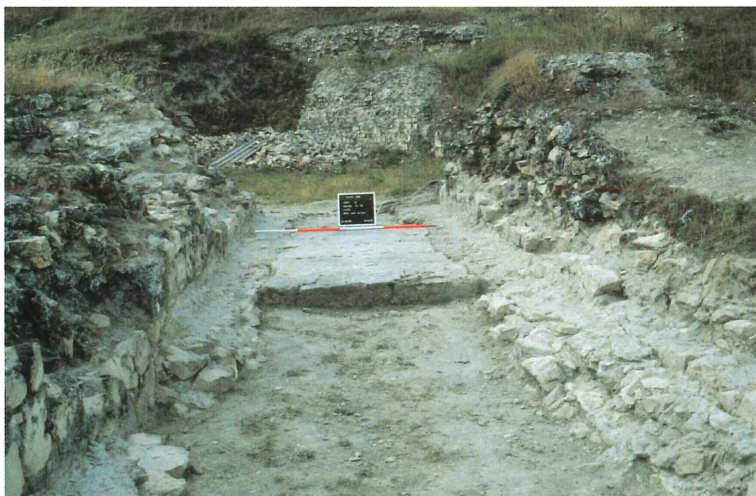
Abb. 19: Blick durch den östlichen Durchgang Richtung Theater

Dieser ist 16,20 m lang und 2,60 m breit und besteht aus einer in Teilen erhaltenen Lage von Bodenblöcken zwischen den Mauern 18 und 19 (Abb. 19). Die Mauern sind in *opus caementitium* errichtet und verblendet. Die Steine der Blendmauern sind unregelmäßig scharriert, wobei die Scharrierungsrichtung auch innerhalb des gleichen Steines wechselt. Offensichtlich wurden sie vor Ort, d.h. bereits im verlegten Verband, endgültig zugehauen, um eine Gerade zu bilden. Dübellöcher für eine Plattenverblendung fehlen.

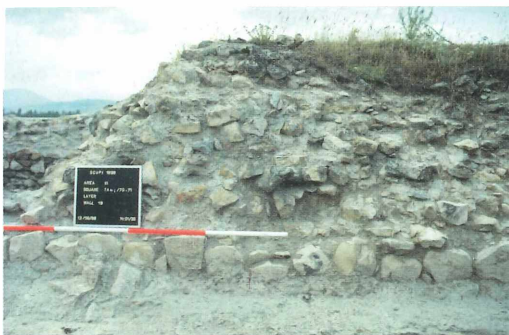
Abb. 20: Ansicht der erhaltenen Reste von Mauer 19

Mauer 19 bestand aus behauenen Quadersteinen unregelmäßigen Zuschnitts, von denen noch eine Lage auf nahezu die gesamte Länge erhalten war (Abb. 20). Lediglich ein ca. 90 cm langer Teil im unmittelbaren Anschluß an das *Proscenium* fehl-

te. An einigen Stellen war noch eine zweite Steinlage vorhanden. Die Höhe der erhaltenen Blendmauer betrug zwischen 30 und 60 cm. Dahinter befindet sich bis auf eine Höhe von 1,7 m Gußmauerwerk (*opus caementitium*) aus unregelmäßig geschichteten kleinen bis mittelgroßen Steinen mit Zementverguß.

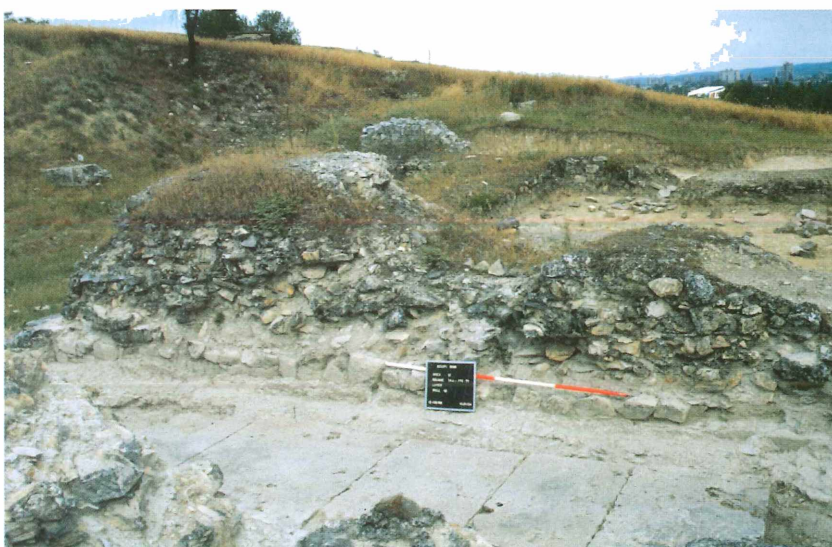
Abb. 21: Ansicht der erhaltenen Reste von Mauer 18

Von **Mauer 18** ist die Verblendung ebenfalls nahezu auf die ganze Länge in einer Lage erhalten (Abb. 21). Lediglich an der Straßenseite ist die Verblendung rezent durch die Anlage des Weges zum Friedhof zerstört. Die erhaltene Höhe der Blendmauer schwankt zwischen 25 cm zur Straßenseite hin und 65 cm zum *Proascaenium* hin. Dort sind 3 Lagen erhalten. Die Mauer

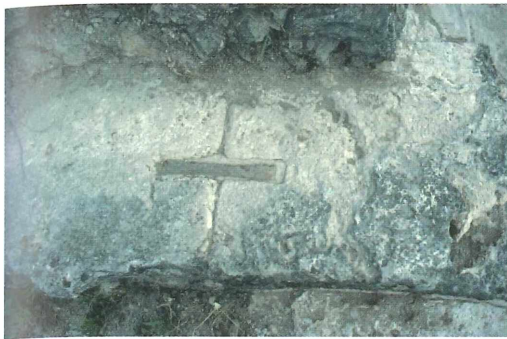
Abb. 22: Eisenklammer im Bleiverguß an der Sockelmauer der *Scaenae frons*

schließt direkt mit dem zum *Proascaenium* hin liegenden Sockelquader ab. Im östlichen Anschluß an die Mauer sind die Sockelquader, welche die Abgrenzung zum *Proascaenium* bilden, gut erhalten. Dort fanden sich auch noch zwei Verklammerungen aus Bronze in Bleiverguß (Abb. 22).

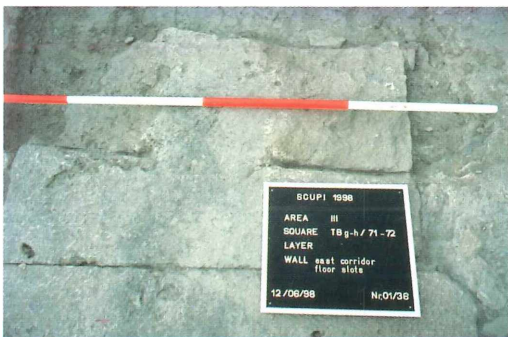
Abb. 23: Abgearbeiteter Sockelblock mit Rillen im östlichen Durchgang

noch vorhandene Block zeigt eine in Aufsicht T-förmige Abarbeitung. Unter Beibehaltung der rechteckigen Grundform wurden an der zum *Proscaenium* hin gelegenen Längsseite Flächen in einer Größe von 60 cm x 62 cm bzw. 50 cm x 62 cm um ein Maß von 3 - 5 cm abgearbeitet und zwei Rillen von je 8 - 10 cm Tiefe und 46 cm bzw. 47 cm Länge ausgemeißelt. Die Breite der Rillen beträgt unten 2 cm, oben 3,7 cm (Abb. 23). Die Rillen könnten zum Einsetzen eines Gitters gedient haben. Die beiden Rillen verlaufen in einer exakten, zur Gebäudeachse parallelen Geraden. In Kürze läßt sich folgende Abfolge rekonstruieren:

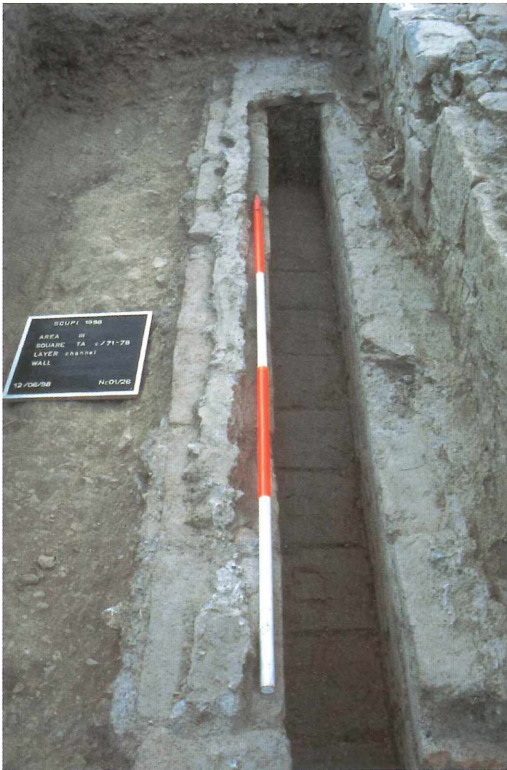
Abb. 24: Gemauerter Abwasserkanal vor dem Theater in Fläche 3

In 63 cm Tiefe wurde die Oberkante eines wandparallel laufenden Kanals aus Ziegelmauerwerk freigelegt (Abb. 24). Die nördliche Kanalmauer grenzt direkt an Mauer 1 an, die südliche läuft in einem Abstand von 55 cm parallel dazu. Beide Ziegelmauern laufen durch die gesamte freigelegte Fläche. Die Maße der Ziegel variieren etwas. Die Länge beträgt max. 42 cm, die Breite an der südlichen Ziegelmauer 28 cm, an der nördlichen Ziegelmauer 23 - 25 cm. Die Mauern bestehen aus je 5 Lagen Ziegeln und sind mit Zementmörtel gebunden. Maße der Fugen: 1,5 cm. Der Abstand zwischen den Mauern beträgt 23 - 26 cm. Im Gegensatz zu Fläche 2 fehlt die Übermauerung des Kanals mit Ziegeln. Am westlichen Grabungsrand wurden noch Abdeckziegel des Kanals mit darüberliegender Zementierung gefunden. Hier waren ca. 60 x 50 cm große Ziegel über den Kanal gelegt. Die Zementierung ist ca. 9 cm mächtig.

oben 12 cm mächtig, an der Außenkante der südlichen Ziegelmauer bis 7 cm. Der Kanal endet in 41 - 42 cm Tiefe, die Kanalsole besteht aus querliegenden Ziegeln (Maße 28 x 42 cm). Aus der Auffüllung oberhalb des Kanals stammen u.a. eine stark korrodierte Münze und ein Terrakottaköpfchen (Abb. 25).

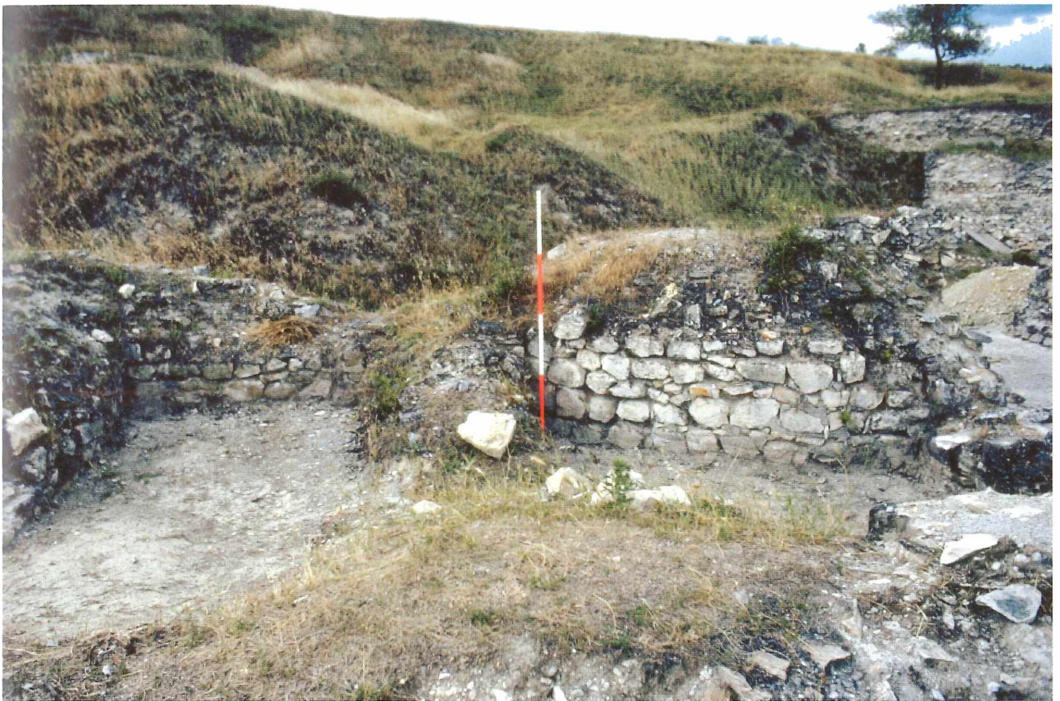
Abb. 26: Viertelkreisförmiger Einzug der Sockelmauer westlich des zentralen Korridors mit erhaltenen Schalenmauern

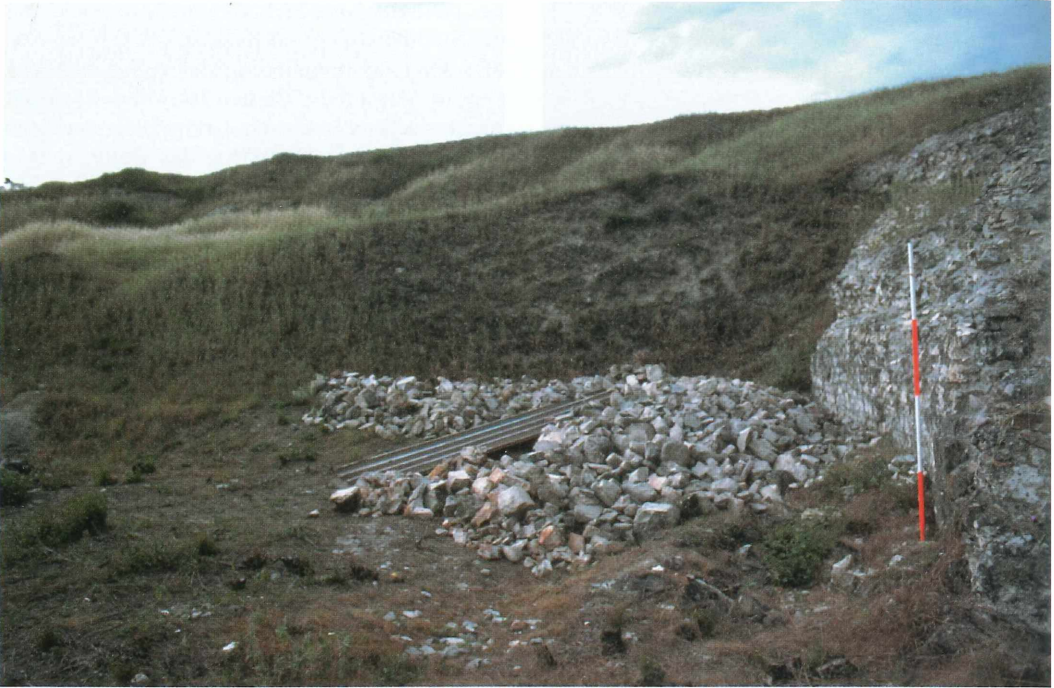
Abb. 27: Stützmauer der *cavea* zur *orchestra* hin. Die Sitze vor der Stützmauer wurden bei einem Umbau des Theaters abgebrochen.
