ISSN 0077-6025 Natur und Mensch	Jahresmitteilungen 1998 Nürnberg 1999	Seite 71 - 86	Naturhistorische Gesellschaft Nürnberg e.V. Gewerbemuseumsplatz 4 · 90403 Nürnberg
------------------------------------	--	------------------	---

John P. Zeitler

Ausgrabungen in der römischen *Colonia Flavia Scupi*, Mazedonien 1998

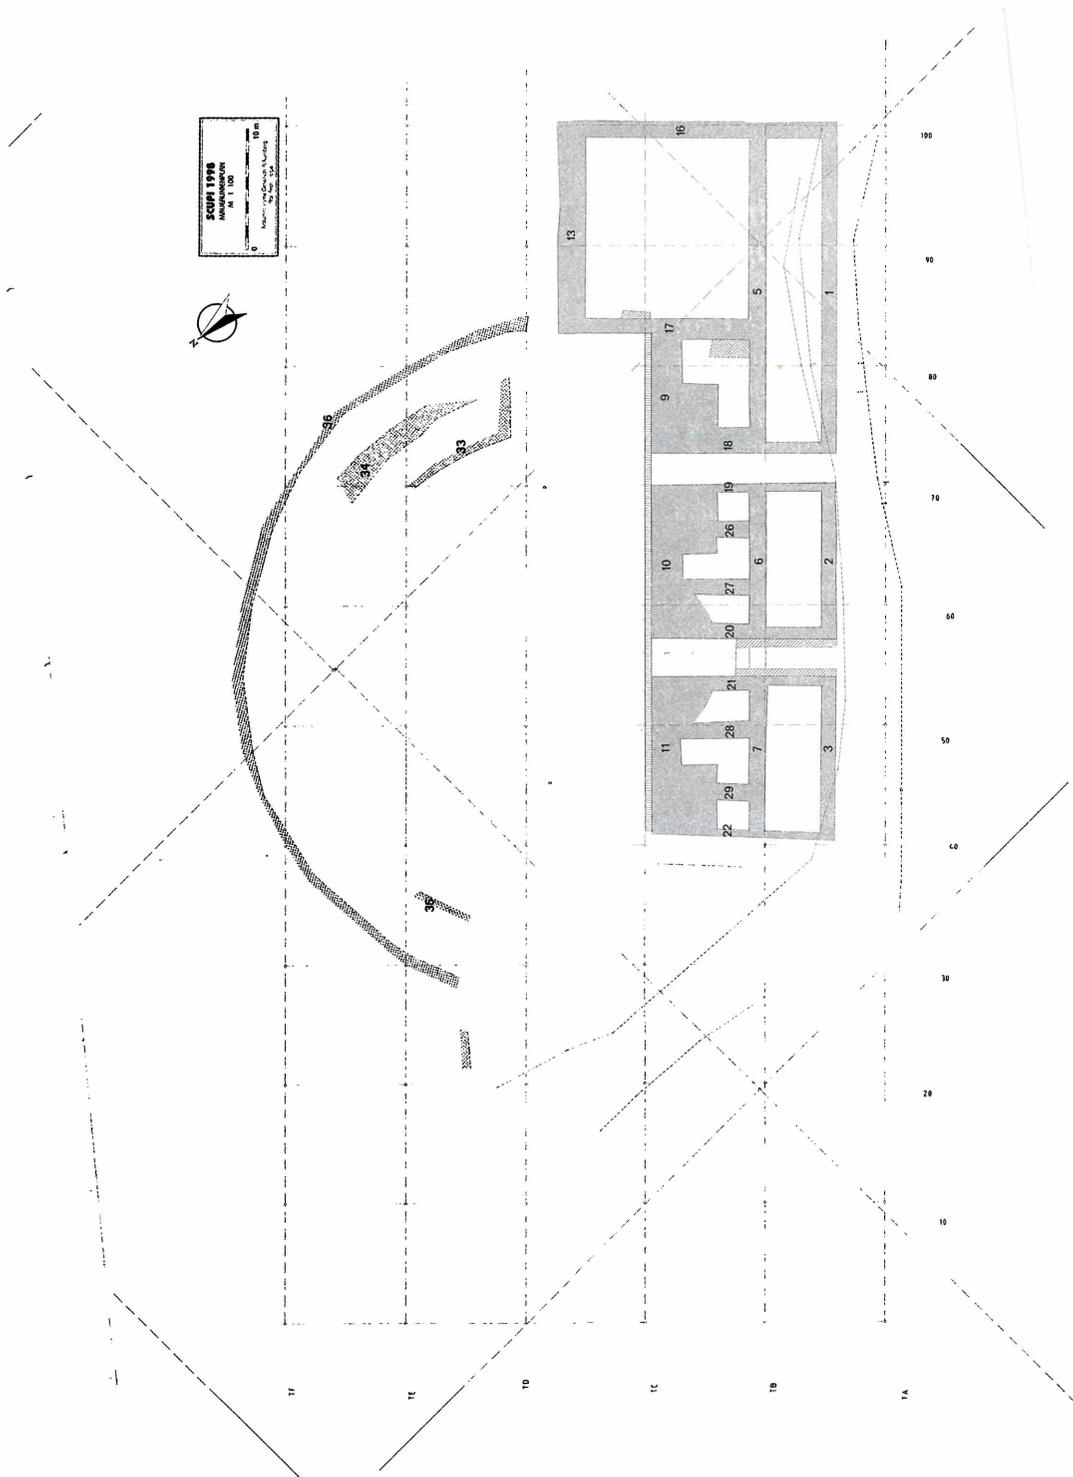
Abb. 3: Neuvermessung des Theaters mit Numerierung der Mauern

nommen. Zur besseren Übersichtlichkeit wurden die obertätig sichtbaren Mauerzüge bzw. die während der Grabung sichtbar gewordenen Mauerzüge numeriert (vgl. Abb. 3).

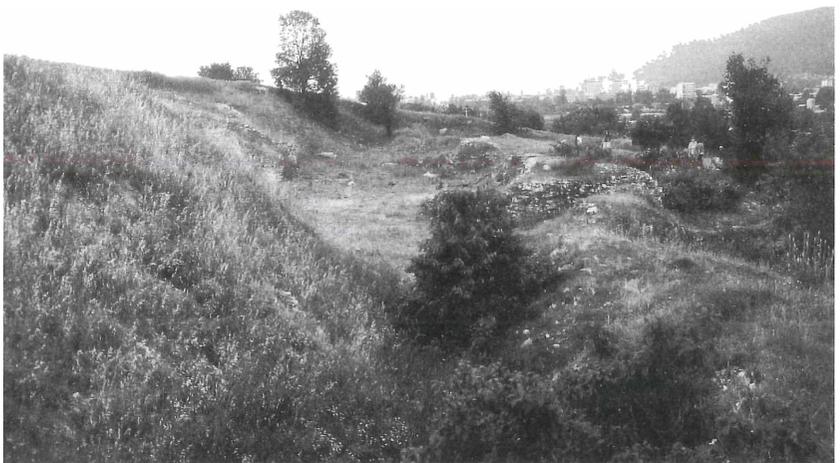
Vor Beginn der Grabungsarbeiten zeigte sich die Stelle als ein mit Gras bewachsener Hang, an dessen Fuß Mauerzüge der *Scaena* zwischen Gebüschgruppen zu erkennen waren (Abb. 4). Weitere Mauerzüge waren im Hangbereich sichtbar. Bei allen Mauern handelt es sich um in *opus caementitium* gefertigte Strukturen. Im Bereich des mittleren und nordöstlichen Durchgangs der *Scaena* waren lange Platten als Boden erkennbar, deren Schmalseiten durch Erosionsschutt der benachbarten Mauern und Grasbewuchs überdeckt waren. Die *orchestra* war dicht mit bis zu ca. 2,5 m hohem Gebüsch überwachsen. Insgesamt war die Baustruktur der *Scaena* nahezu ebenso schwer in Einzelheiten zu fassen wie die Struktur der Ränge.

Abb. 4: Blick über die *Orchestra* und *Scaena* des Theaters zu Beginn der Ausgrabungen

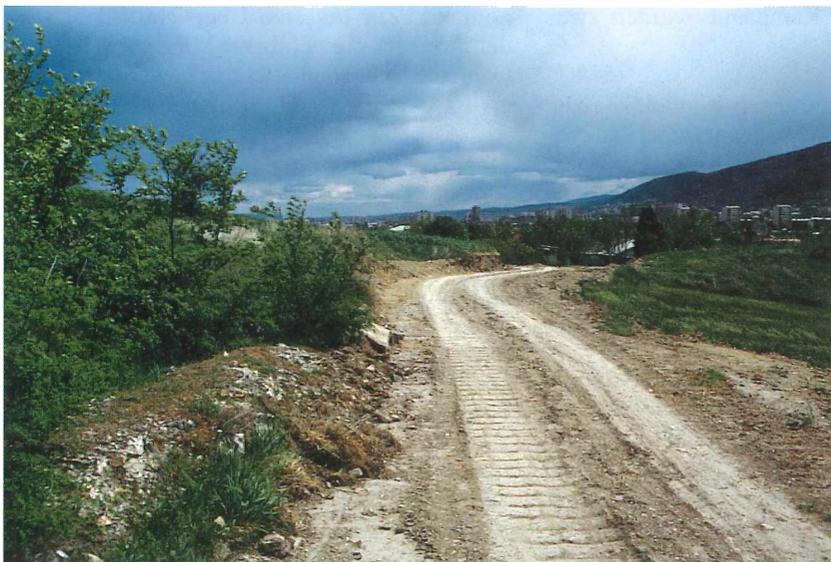
Abb. 5: Der im Frühjahr 1998 geschobene Weg durch das antike Stadtgebiet. Am linken Bildrand ist die zerstörte Mauer des Bühnengebäudes des Theaters erkennbar.

Südöstlich vor der Außenmauer der *Scaena* befindet sich ein nicht befestigter Weg, der Bewohnern des benachbarten Dorfes Zlokucani den Zugang zu dem im antiken Stadtgelände, teilweise auch im Bereich des Theaters liegenden Friedhof ermöglicht. Dieser Weg war im Frühjahr 1998 mit einer schweren Planierdraupe unberechtigt verbreitert und befestigt worden (Abb. 5). Dadurch wurde ein Teil der östlichen Außenmauer (Mauer 1) auf einer Länge von ca. 13 m erheblich beschädigt. Das Theater des römischen Scupi ist ein hochkarätiges Bodendenkmal. Es dürfte sich um eines der größten und ältesten Bauwerke der antiken Stadt handeln. Weite Flächen innerhalb des antiken Scupi sind bis heute durch moderne Boden-

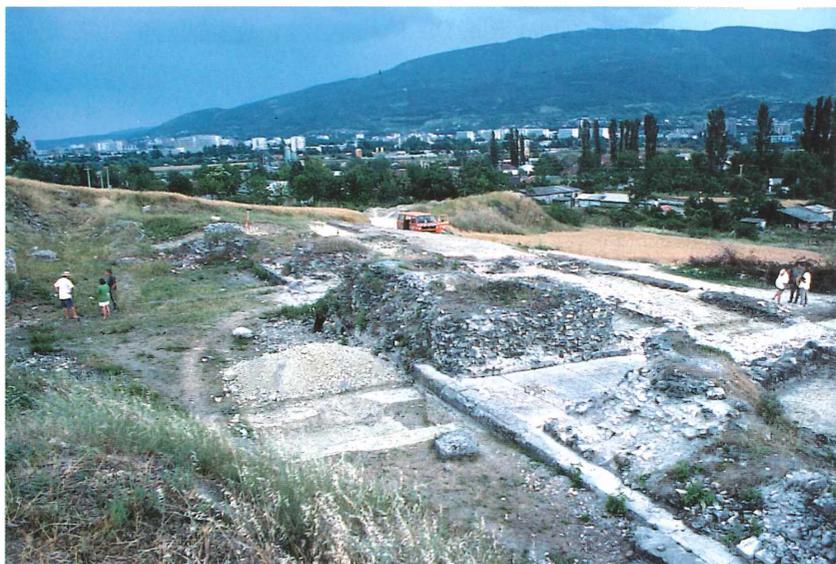
Abb. 6: Blick über das Theater nach Ende der Grabungskampagne 1998

bäudestruktur liegender Grabungsaushub wurde abgegraben und entfernt. Nach Abschluß dieser ersten Kampagne zeigt sich das Theater wieder als hangdominierende Struktur, die lediglich von einem rezenten Dorffriedhof an ihrer westlichen Flanke gestört wird. Weite Mauerzüge der *Scaena* sind optisch freigestellt und zeigen die urbane Dominanz dieses Gebäudes (Abb. 6).

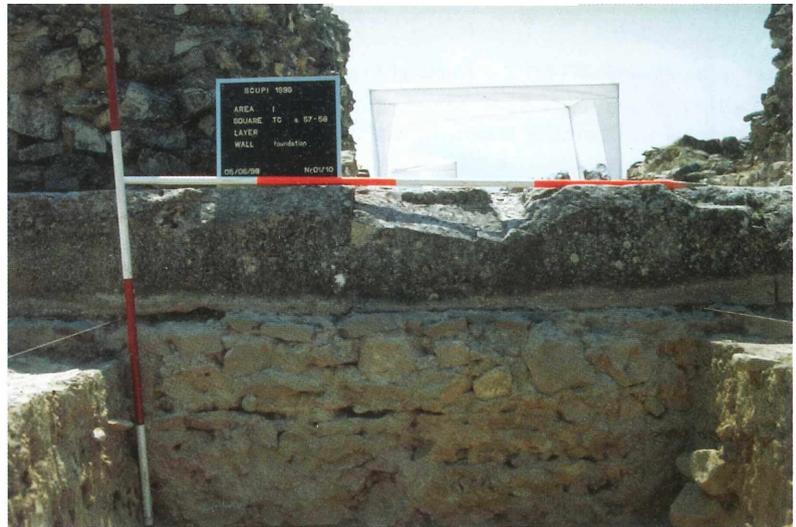
Abb. 7: Ansicht des Fundamentes des *Proscaeniums*

mentunterkante ausgegraben. Die Oberkante des freigelegten Fundamentes besteht aus kleinen Steinen; der darüber verlegte Sockelblock der *Scaena* springt 9 cm zurück (Abb. 7). Die Höhe der im Fundament verbauten Steine beträgt in den weitgehend sichtbaren oberen zwei Lagen durchschnittlich 7 cm. Die Steine weisen oben und seitlich an der Außenseite eine Mörtellage auf. Das Fundament hat eine Mächtigkeit von 80 cm. Die Außenseite besteht hauptsächlich aus Mörtel und nur aus wenigen Steinen. Die gelblich-lehmige Schicht, in welche das Fundament eingetieft ist, enthält in geringer Menge Keramik, Tierknochen und Marmor- sowie Ziegelbruch und wenige Mörtelbrocken. Die Marmorbruchstücke sind ausnahmslos scharfkantig und zeigen - anders als die Bruchstücke aus den rezenten Auffüllungen - keine Verwitterungsspuren, sie wirken werkfrisch. Das Sediment enthält ferner große, splitterige, mergelige Knollen, wohl umgelagertes anstehendes Hangsediment. Die Keramikscherben sind in der Regel großstückig und weisen scharfe Bruchkanten auf, so daß sie nicht bzw. nicht häufig umgelagert worden sein können.

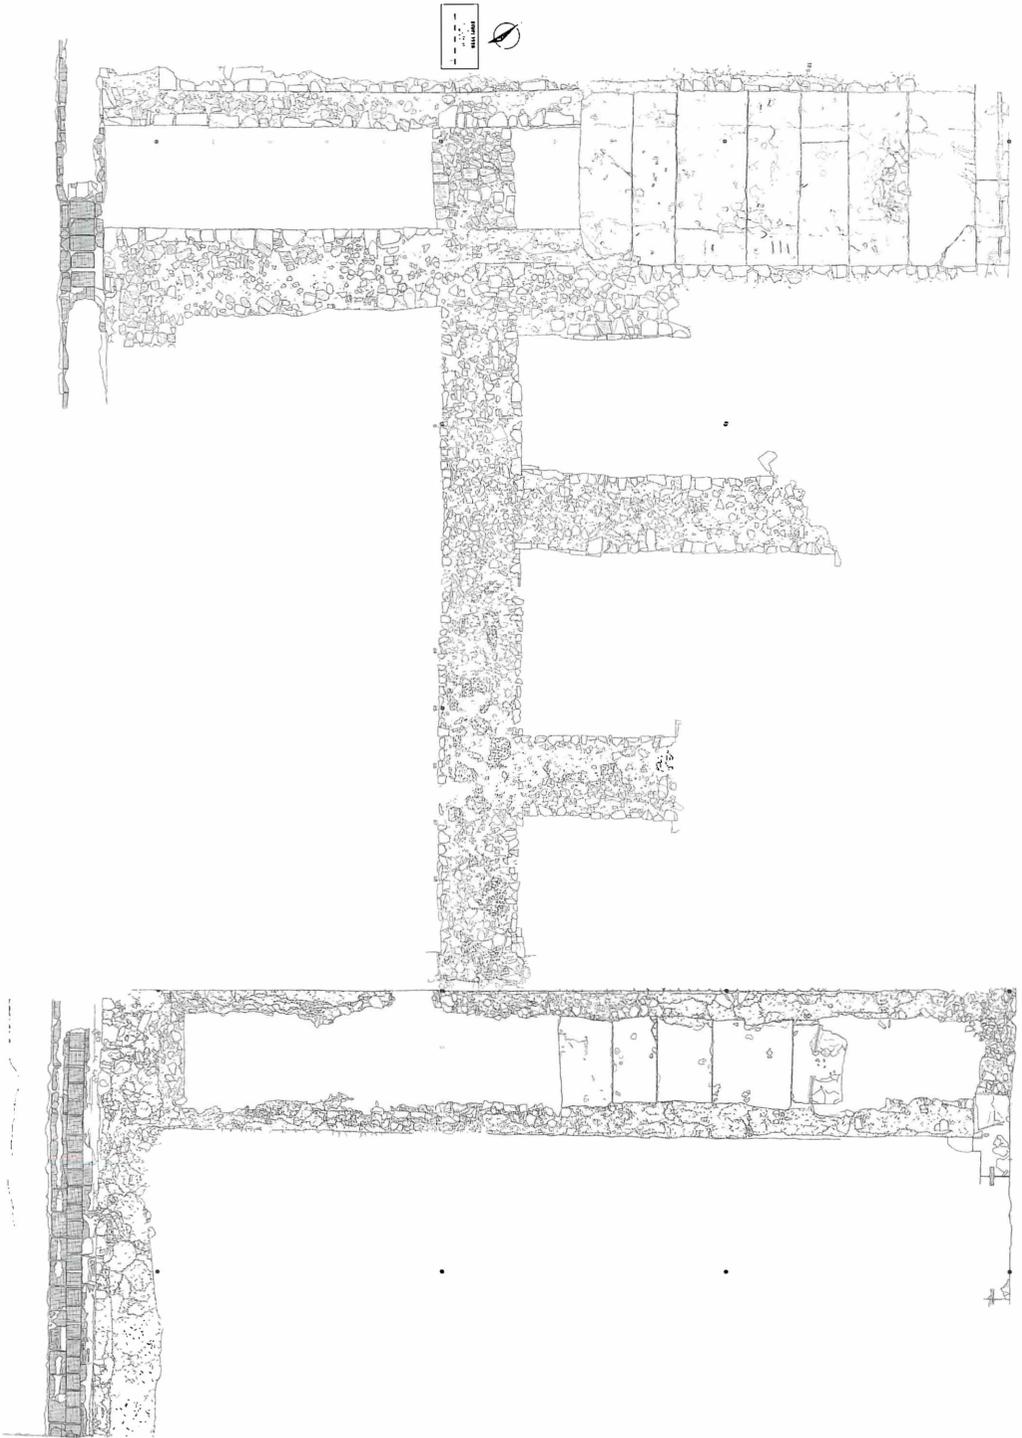
Abb. 9: Zeichnerische Aufnahme der Befunde in den Flächen 2 und 3 mit Darstellung der Mauern und der erhaltenen Bodenblöcke in den Durchgängen

Der zentrale Durchgang der *Scaena* wird von den Mauern 20 und 21 gesäumt und hat eine Breite von 3,08 m und eine Länge von 16,16 m (vgl. Abb. 9). Er wurde von herabgefallenem Schutt befreit, der sich hauptsächlich an den Längskanten der Mauern 20 und 21 bis zu einer Höhe von 50 cm akkumuliert hatte. Von den Bodenblöcken, die den Durchgang auf volle Breite bedecken, sind noch 7 erhalten (Abb. 10). Sie weisen eine Länge von 3,08 m, eine Mächtigkeit von 38 cm und Breiten von 1,20 m, 1,06 m, 0,84 m, 0,96 m, 1,25 m, 0,80 m und 0,96 m auf. Nach HCl-Probe bestehen sie aus Kalkstein. Der dritte Block vom Theaterinneren her ist aus zwei Teilen zusammengefügt. Zur Gebäudeaußenseite hin fehlen die Blöcke, sie wurden vermutlich nach Auflassung des Theaters zur Verwendung an anderer Stelle entnommen.

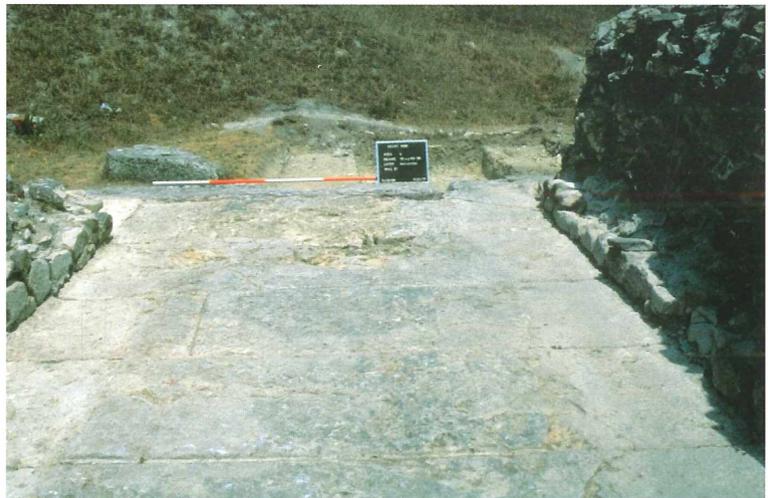
Abb. 10: Erhaltene Bodenblöcke im Bereich des zentralen Durchganges der *Scaena*

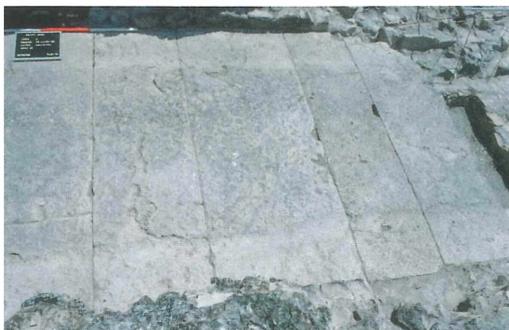
Abb. 11: Rinnenförmige Eintiefungen an den Rändern der Bodenblöcke des zentralen Durchganges

Die Bodenblöcke haben parallel zu den Mauern 20 und 21 verlaufende, rinnenförmige Eintiefungen (Abb. 11). Diese sind in allen erhaltenen Blöcken vorhanden. Die Eintiefungen sind an

Mauer 20 62 cm breit und 3 cm tief, an Mauer 21 60 cm breit und 2 cm tief. Mehrere Blöcke weisen in den Rinnen kerbenartige, parallel zur Längsachse der Blöcke verlaufende Eintiefungen auf. Alle Kerben sind 3 - 4 cm tief und unregelmäßig ausgearbeitet. Sie laufen nach unten V-förmig in eine schmale Rille zu, die Rille zeigt noch Spuren des Meißels. Entlang Mauer 20 haben (vom Theaterinneren aus gesehen) der zweite, der vierte, der fünfte und der sechste Block solche Einkerbungen. Entlang Mauer 21 haben der dritte und der vierte Block jeweils zwei Einkerbungen. Die Rinnen könnten zur Verankerung von Schienen gedient haben, wie sie für die Installation eines *Ekkyklima*, einer im antiken Theater verwendeten Rollbühne für besondere Szenen, notwendig sind.

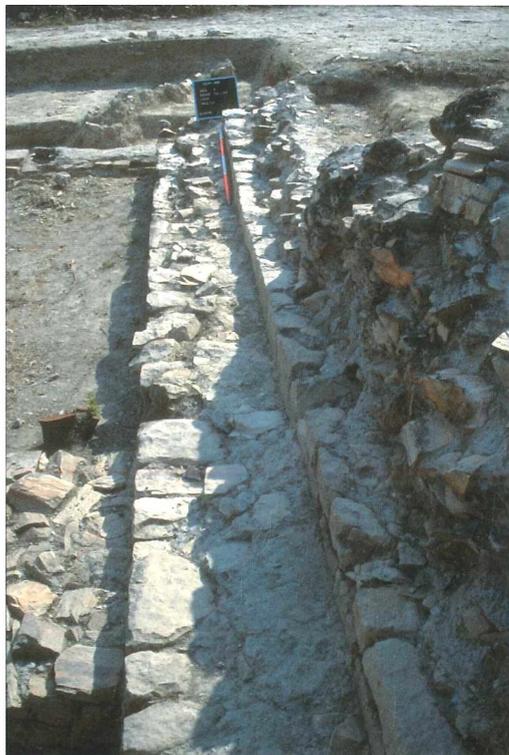
Abb. 12: Streifenfundament entlang der Mauer 21

Südlich des siebten Bodenblockes fehlen weitere Blöcke. Hier sind bis zur Gebäudeaußenkante noch 60 cm bzw. 67 cm breite Streifenfundamente vorhanden, auf denen auch die noch vorhandenen Blöcke aufliegen (Abb. 12). Somit dürfte ursprünglich der gesamte Mittelkorridor mit Bodenblöcken ausgestattet gewesen sein. An der Kante der Mauern 20 und 21 zu den Mauern 2 und 3 wurde mittels eines Schnittes die Unterkante dieser Streifenfundamente nach sieben Lagen behauener Handquader bei Mauer 2 bzw. sechs Lagen behauener Handquader bei Mauer 3 erreicht. Wie ein Vergleich mit der Unterkante des Fundaments der Mauer 2 mit nur 3 Lagen Quadern zeigt, wurden die Ecken durch tiefergehende Fundamente verstärkt.

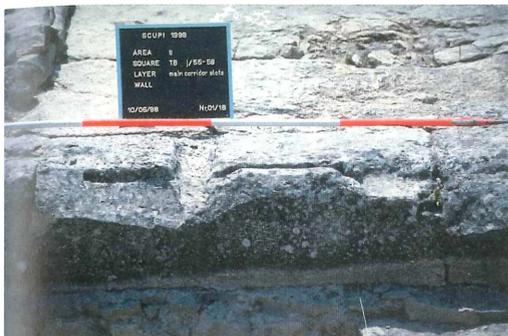
Abb. 13: Falz am Ende des zentralen Durchganges zur *Scaena* hin, vermutlich zur Befestigung eines Absperrgitters nach Umbau des Theaters

An der Blockkante der *Scaenae frons* im Bereich des mittleren Korridors befindet sich in einem Abstand von 12,5 cm ein 2,91 m langer, 4,5 cm breiter, 5 cm tiefer Falz (Abb. 13). Dieser ist 0,93 m von seinem östlichen Ende und 0,98 m von seinem westlichen Ende auf 8,5 cm vertieft und auf 7,3 cm verbreitert. Innerhalb dieser Verbreiterung ist der Falz unregelmäßig mit V-förmigem Profil ausgeschlagen, dazwischen ist der gesamte Block an der Außenkante abgeschrägt. Zwei weitere Falze stehen senkrecht zu diesem Längsfalz, jeweils 18 bzw. 37 cm von der westlichen Kante des Falzes entfernt und jeweils 6,5 cm lang und 3,5 cm breit.

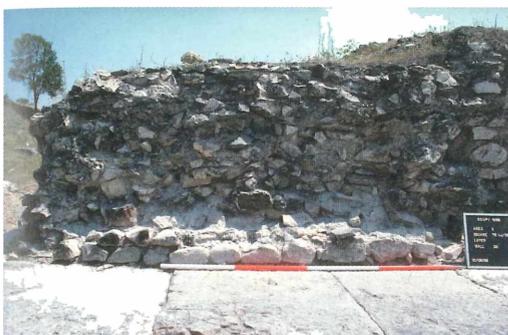
Abb. 14: Ansicht der erhaltenen Reste von Mauer 20
Foto: Ralf Rosenbauer

Von der **östlichen Mauer 20** (Abb. 14) ist das Gußmauerwerk noch maximal 195 cm ab Oberkante Bodenblock erhalten. Die unregelmäßig gearbeiteten Blendsteine sind einschalig vorgelagert und schichtweise, aber ohne Lauffugen verlegt. Sie bildeten zugleich die Schalung für die Gußmauer. Sie sind im Durchschnitt 25 - 30 cm lang, 15 - 20 cm hoch und binden 12 - 18 cm tief in die Mauer ein. Auf eine Länge von 6,03 m sind sie noch mindestens einlagig erhalten. Drei Steine bilden den erkennbaren Rest der zweiten Lage. Die maximale Erhaltungshöhe der Blendmauer beträgt 42 cm. Die durch-

schnittliche Größe der Steine im Gußmauerwerk variiert von 15 x 8 cm bis 25 x 12 cm. Die Mauer ist ab der Querung durch die Ost-West-Mauer (Mauer 6a) um 50 cm zum zentralen Durchgang hin versetzt und läßt außer denen des Streifenfundamentes keine Blendsteine erkennen.

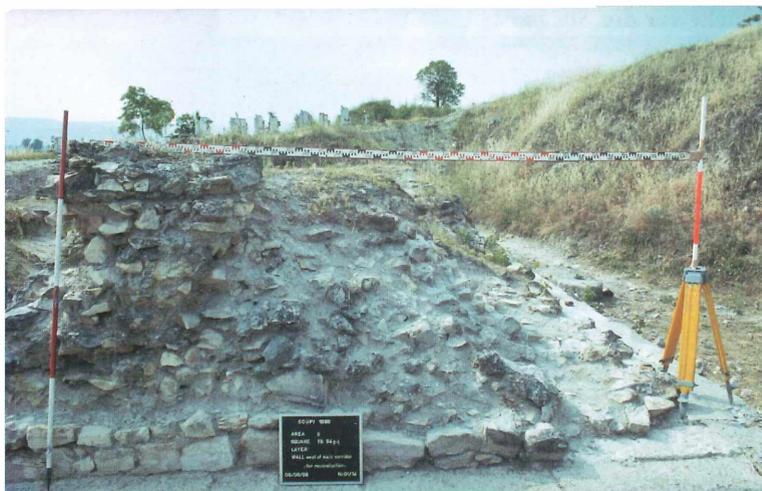
Abb. 15: Ansicht der erhaltenen Reste von Mauer 21

Die **westliche Mauer 21** (Abb. 15) ist in Gußmauerwerk bis maximal 38 cm über Oberkante der Bodenblöcke erhalten. Die unregelmäßig gearbeiteten Blendsteine sind wie bei Mauer 20 vorgelagert und verlegt. Sie sind auf eine Länge von 4,16 m einschalig erhalten. Die Größe der verarbeiteten Steine gleicht Mauer 20.

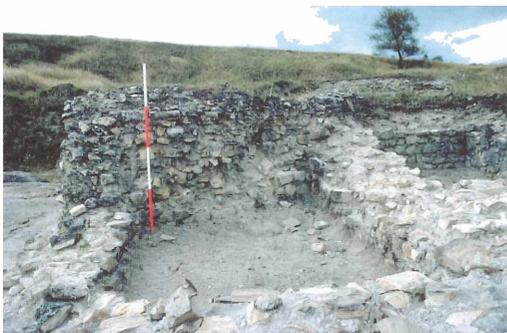
Abb. 16: Erhaltene Mauern der Räume zwischen zentralem und östlichem Durchgang

Die östlich an den mittleren Durchgang angrenzenden Räume wurden von Aufwuchs und aufgelagertem Schutt gesäubert. Wie alle Räume sind sie ohne Türrdurchgang (Abb. 16). Sofern die Räume während der Nutzungszeit des Gebäudes überhaupt in Gebrauch waren, müssen sie als Souterrainräume von oben her zugänglich gewesen sein. Dies und die Tatsache, daß sich keine exedraartige Einziehung an der Stelle der *valva regia* und keine rechteckige Einziehung bei den *valvae hospitales* findet, spricht dafür, daß die erhaltenen Mauern noch nicht zum eigentlichen Aufgehenden der Fassade, sondern zu einem mächtigen Sockel gehörten, auf welchem

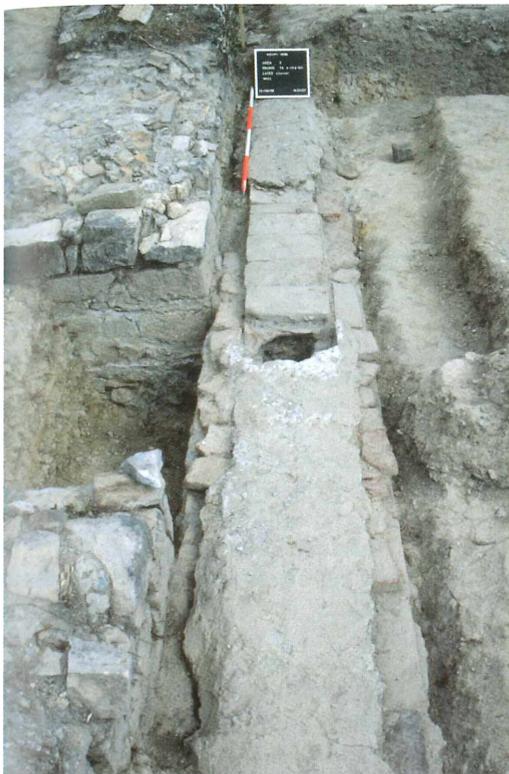
Abb. 18: Gemauerter Abwasserkanal vor dem Theater in Fläche 2

In direktem Anschluß an die Außenkanten der Mauern 2 und 3 fand sich in 1,14 m Tiefe unter der Oberkante der Blöcke des Korridors ein durchlaufender Kanal aus Ziegeln (Abb. 18). Der Kanal ist 77 cm breit und oben flächendeckend

mit Ziegeln abgedeckt. Diese sind in weiten Teilen mit einer 3 cm mächtigen Mörtelschicht überzogen. Im mittleren Bereich fehlt der Mörtel; die Abdeckung besteht nur aus Ziegeln, die an einer Stelle abgesunken sind. Hier befindet sich ein Loch, das entweder intentionell belassen (Revisionsschacht?) oder durch eine spätere Störung hervorgerufen wurde. Weitere Einzelheiten des Kanals in dieser Grabungsfläche konnten noch nicht geklärt werden. Die Abdeckung wurde nicht geöffnet. Der Kanal bindet direkt an die Außenmauer der *Scaena*

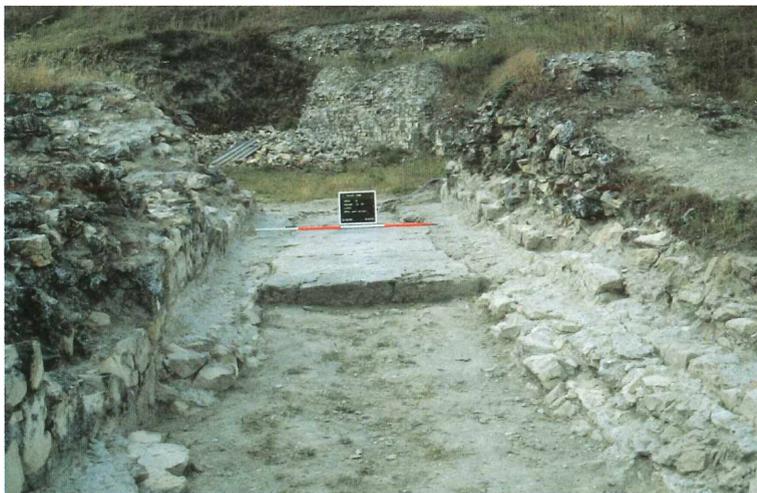
Abb. 19: Blick durch den östlichen Durchgang Richtung Theater

Dieser ist 16,20 m lang und 2,60 m breit und besteht aus einer in Teilen erhaltenen Lage von Bodenblöcken zwischen den Mauern 18 und 19 (Abb. 19). Die Mauern sind in *opus caementitium* errichtet und verblendet. Die Steine der Blendmauern sind unregelmäßig scharriert, wobei die Scharrierungsrichtung auch innerhalb des gleichen Steines wechselt. Offensichtlich wurden sie vor Ort, d.h. bereits im verlegten Verband, endgültig zugehauen, um eine Gerade zu bilden. Dübellöcher für eine Plattenverblendung fehlen.

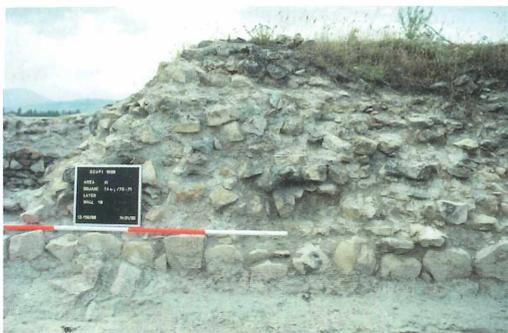
Abb. 20: Ansicht der erhaltenen Reste von Mauer 19

Mauer 19 bestand aus behauenen Quadersteinen unregelmäßigen Zuschnitts, von denen noch eine Lage auf nahezu die gesamte Länge erhalten war (Abb. 20). Lediglich ein ca. 90 cm langer Teil im unmittelbaren Anschluß an das *Proscenium* fehl-

te. An einigen Stellen war noch eine zweite Steinlage vorhanden. Die Höhe der erhaltenen Blindmauer betrug zwischen 30 und 60 cm. Dahinter befindet sich bis auf eine Höhe von 1,7 m Gußmauerwerk (*opus caementitium*) aus unregelmäßig geschichteten kleinen bis mittelgroßen Steinen mit Zementverguß.

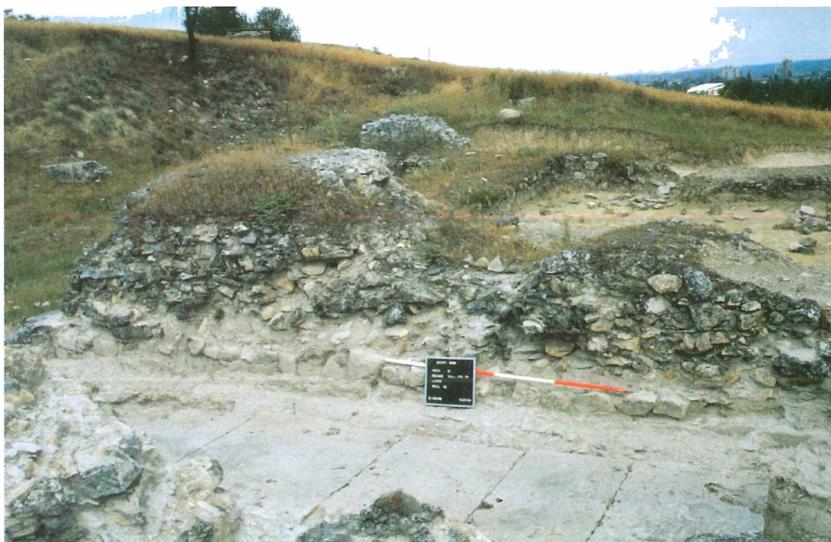
Abb. 21: Ansicht der erhaltenen Reste von Mauer 18

Von **Mauer 18** ist die Verblendung ebenfalls nahezu auf die ganze Länge in einer Lage erhalten (Abb. 21). Lediglich an der Straßenseite ist die Verblendung rezent durch die Anlage des Weges zum Friedhof zerstört. Die erhaltene Höhe der Blindmauer schwankt zwischen 25 cm zur Straßenseite hin und 65 cm zum *Proascaenium* hin. Dort sind 3 Lagen erhalten. Die Mauer

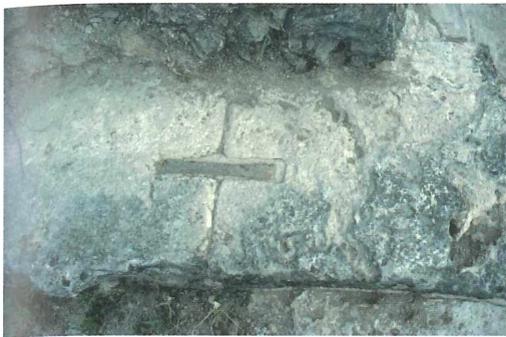
Abb. 22: Eisenklammer im Bleiverguß an der Sockelmauer der *Scaenae frons*

schließt direkt mit dem zum *Proascaenium* hin liegenden Sockelquader ab. Im östlichen Anschluß an die Mauer sind die Sockelquader, welche die Abgrenzung zum *Proascaenium* bilden, gut erhalten. Dort fanden sich auch noch zwei Verklammerungen aus Bronze in Bleiverguß (Abb. 22).

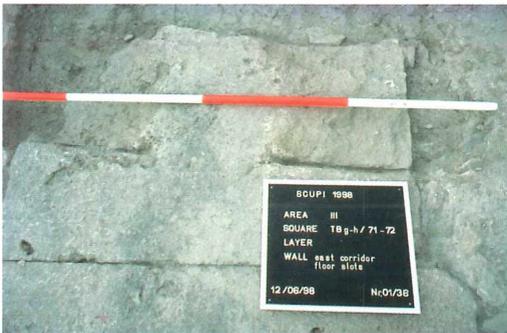
Abb. 23: Abgearbeiteter Sockelblock mit Rillen im östlichen Durchgang

noch vorhandene Block zeigt eine in Aufsicht T-förmige Abarbeitung. Unter Beibehaltung der rechteckigen Grundform wurden an der zum *Proscaenium* hin gelegenen Längsseite Flächen in einer Größe von 60 cm x 62 cm bzw. 50 cm x 62 cm um ein Maß von 3 - 5 cm abgearbeitet und zwei Rillen von je 8 - 10 cm Tiefe und 46 cm bzw. 47 cm Länge ausgemeißelt. Die Breite der Rillen beträgt unten 2 cm, oben 3,7 cm (Abb. 23). Die Rillen könnten zum Einsetzen eines Gitters gedient haben. Die beiden Rillen verlaufen in einer exakten, zur Gebäudeachse parallelen Geraden. In Kürze läßt sich folgende Abfolge rekonstruieren:

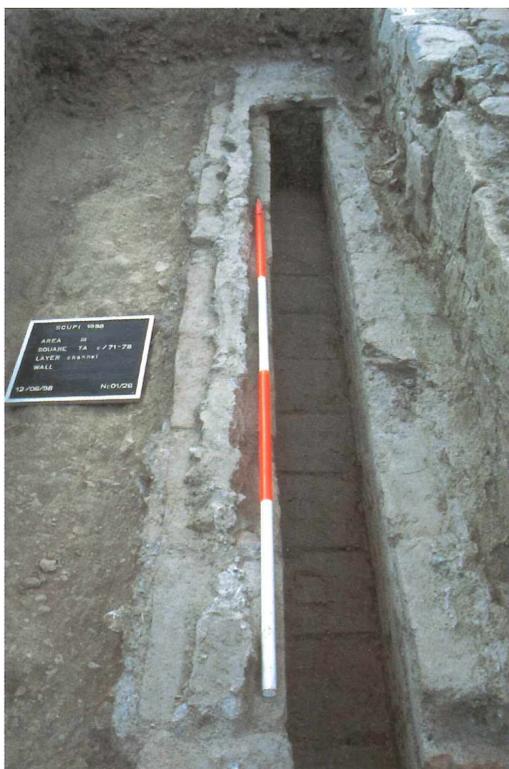
Abb. 24: Gemauerter Abwasserkanal vor dem Theater in Fläche 3

In 63 cm Tiefe wurde die Oberkante eines wandparallel laufenden Kanals aus Ziegelmauerwerk freigelegt (Abb. 24). Die nördliche Kanalmauer grenzt direkt an Mauer 1 an, die südliche läuft in einem Abstand von 55 cm parallel dazu. Beide Ziegelmauern laufen durch die gesamte freigelegte Fläche. Die Maße der Ziegel variieren etwas. Die Länge beträgt max. 42 cm, die Breite an der südlichen Ziegelmauer 28 cm, an der nördlichen Ziegelmauer 23 - 25 cm. Die Mauern bestehen aus je 5 Lagen Ziegeln und sind mit Zementmörtel gebunden. Maße der Fugen: 1,5 cm. Der Abstand zwischen den Mauern beträgt 23 - 26 cm. Im Gegensatz zu Fläche 2 fehlt die Übermauerung des Kanals mit Ziegeln. Am westlichen Grabungsrand wurden noch Abdeckziegel des Kanals mit darüberliegender Zementierung gefunden. Hier waren ca. 60 x 50 cm große Ziegel über den Kanal gelegt. Die Zementierung ist ca. 9 cm mächtig.

oben 12 cm mächtig, an der Außenkante der südlichen Ziegelmauer bis 7 cm. Der Kanal endet in 41 - 42 cm Tiefe, die Kanalsole besteht aus querliegenden Ziegeln (Maße 28 x 42 cm). Aus der Auffüllung oberhalb des Kanals stammen u.a. eine stark korrodierte Münze und ein Terrakottaköpfchen (Abb. 25).

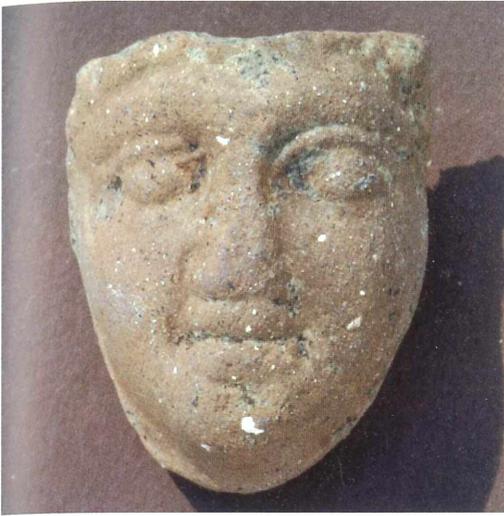
Abb. 25: Terrakottaköpfchen aus den Auffüllungsschichten oberhalb des Kanals

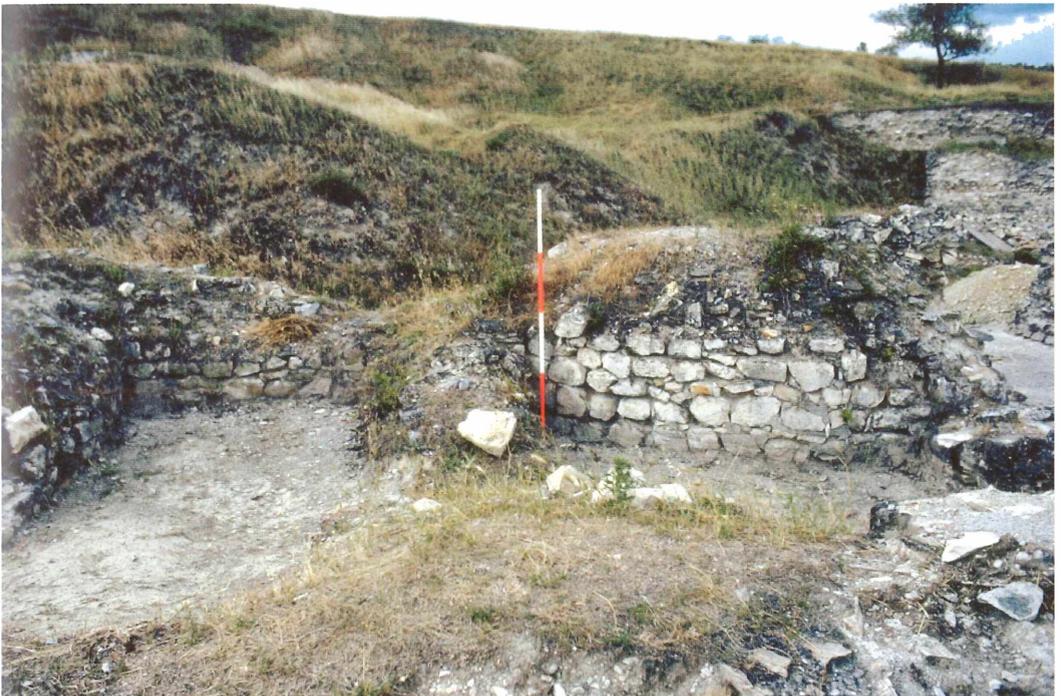
Abb. 26: Viertelkreisförmiger Einzug der Sockelmauer westlich des zentralen Korridors mit erhaltenen Schalenmauern

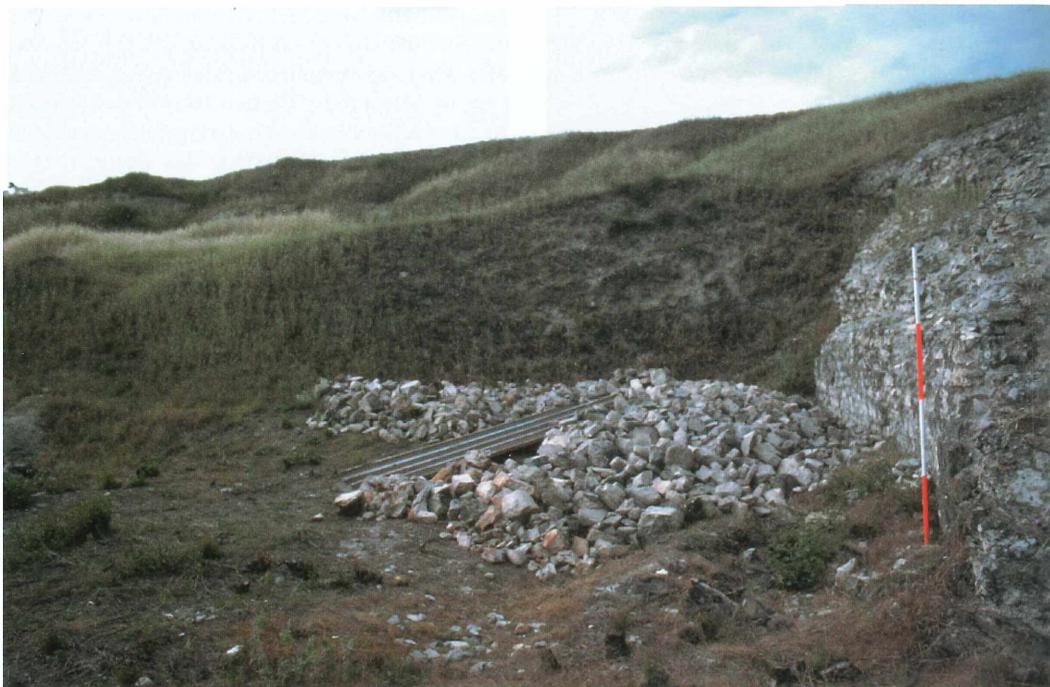
Abb. 27: Stützmauer der *cavea* zur *orchestra* hin. Die Sitze vor der Stützmauer wurden bei einem Umbau des Theaters abgebrochen.
