John P. Zeitler

Zwischen experimenteller und darstellender Archäologie: Der Nachbau eines hallstattzeitlichen Hauses bei Landersdorf

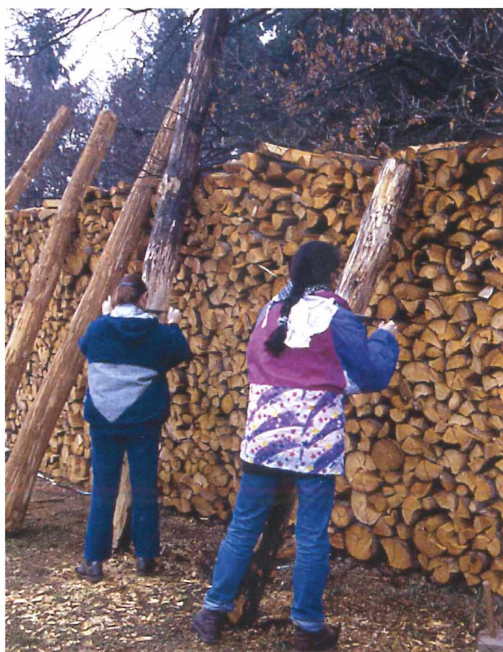
Abb. 2: Schälen der Hölzer. Foto: S. Wegmann.

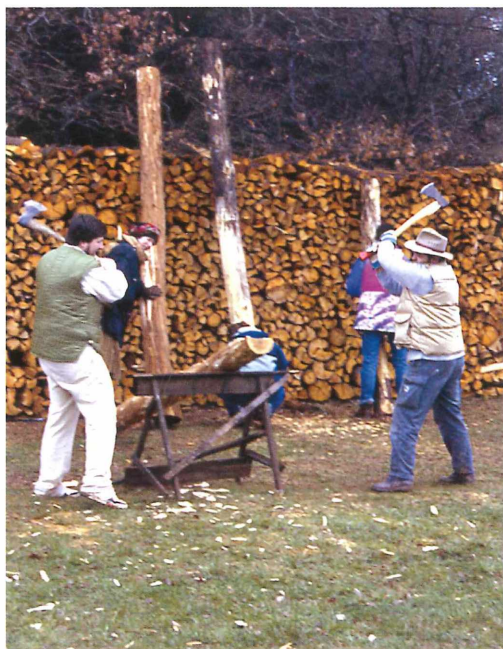
Abb. 3: Zurichten der Verbindungen mit dem Beil.

Das Grundstück für die Errichtung des Hauses (Abb. 1) stellte F. Loy, Landersdorf, zur Verfügung, dem dafür an dieser Stelle herzlich gedankt sei. Es befindet sich am südlichen Ende des Ortsteils Landersdorf der Gde. Thalmäusing, Lkr. Roth auf der Hochfläche der südlichen Frankenalb. Die Fläche ist zu allen Seiten hin offen und diente bis zur Errichtung des Hauses als „Hausacker“ des nahe liegenden Gehöftes der Familie Loy. Die Arbeiten begannen im März 1993 mit dem Beschaffen der notwendigen Bauhölzer. Die stehenden Pfosten wurden aus Eichenstämmen, die liegenden Hölzer sowie die Rofen für das Dach aus Fichtenstämmen gearbeitet. Die Fällarbeiten erledigte freundlicherweise F. Loy, Landersdorf. Die Eichenstämmen wurden zunächst auf die notwendige Länge gekürzt. Dazu wurde zur Wandhöhe eine Eingrabetiefe der Pfosten in die Pfostenlöcher von 80 cm¹⁶ und eine Zapfenlänge für die Verbindungen mit dem Rähm von 30 cm hinzugerechnet, so dass sich eine Gesamtlänge von 3,10 m pro Pfosten ergab. Die Stämme wurden geschält (Abb. 2), die Zapfen und Verbindungen an den oberen Enden mit dem Stechbeitel und dem Beil geschlagen. Gleichzeitig wurden die liegenden Hölzer vorbereitet. Die Pfetten an der Traufseite maßen 6 m, die Querversteifungen an den Giebelseiten 4 m. Um eine statische Aussteifung zu erhalten, wurden die Enden der Pfetten durch Abbeilen jeweils auf einen halben Durchmesser reduziert und die Zapflöcher auf übereinanderliegende Passung geschlagen (Abb. 3). Alle Verbindungen wurden am Boden vor dem

Aufrichten der Wandpfosten überprüft, um eine möglichst genaue Passung beim Aufstellen und Zusammenfügen zu erhalten.

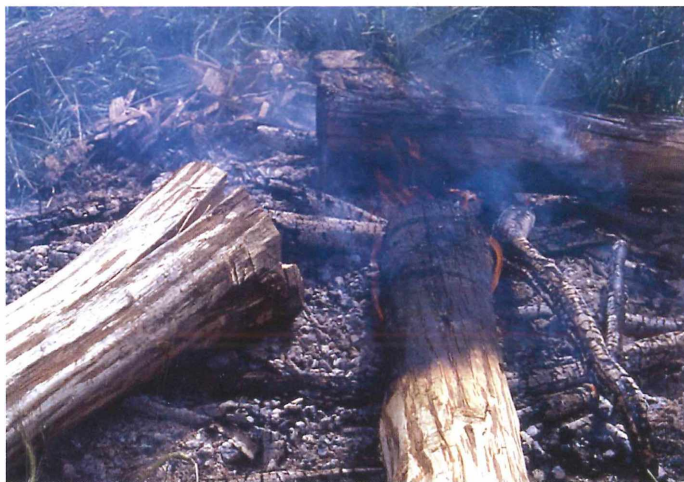
Abb. 4: Ankohlen der unteren Pfostenenden in einem Schwelbrand.

In der siedlungsarchäologischen Literatur werden Holzkohlereste in Pfostenlöchern gerne als Beleg für eine Ankohlung der unteren Pfostenenden zum Schutz gegen Verrottung gewertet. Wir kohlten deshalb die unteren 80 cm der für die Südhälfte vorgesehenen Pfosten ebenfalls an (Abb. 4), um im Sinne eines Langzeitversuchs eine Überprüfung vornehmen zu können, ob diese eine längere Haltbarkeit aufweisen. Nach dem Zurichten aller Hölzer wurden die Pfostenlöcher ausgehoben. Anhand der Schilderung des Grundstückseigentümers, Fritz Loy, gingen wir von einer Lehm-Humus-Überdeckung von ca. 60 – 80 cm aus. Allerdings zeigte sich rasch, dass nur eine Überdeckung aus humosem Lehm von ca. 20 cm vorhanden war. Darunter begann der geklüftete und gebankte anstehende Kalksteinfelsen der südlichen Frankenalb. Die Pfostenlöcher mussten deshalb mit einem Hebeleisen und Hacken ausgehoben werden. Sie wurden auf einen Durchmesser von 50 cm und eine Tiefe von 80 cm

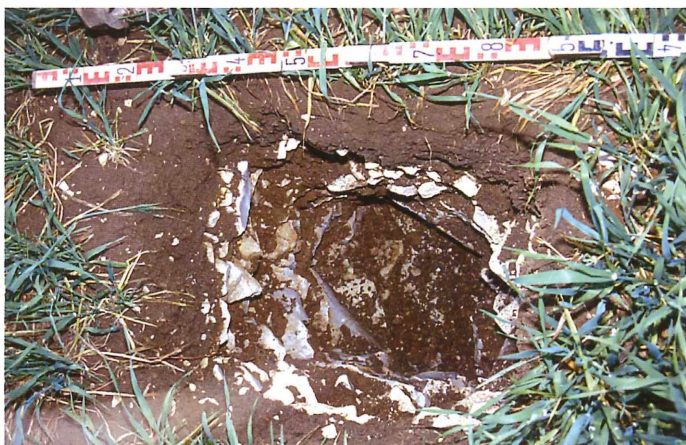
Abb. 5: Ausgehobenes Pfostenloch. Foto: S. Wegmann.

gearbeitet (Abb. 5). Der Durchmesser ergab sich aus einer geeigneten Arbeitsbreite, um die gewünschte Aushubtiefe zu erreichen.

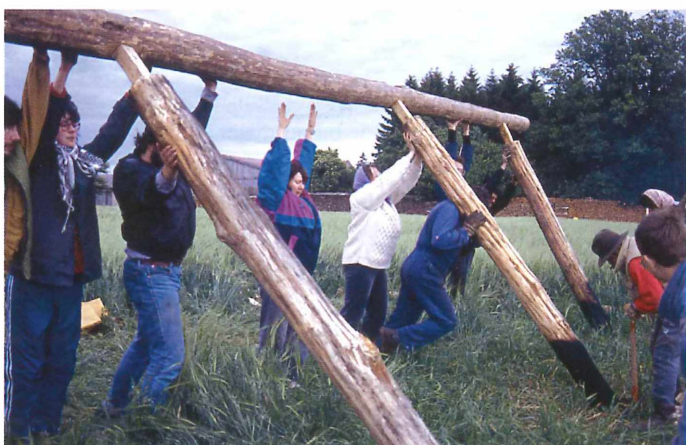
Abb. 6: Aufrichten der Pfosten der Südseite des Hauses. Foto: S. Wegmann.

Um ein Ausbalancieren über Kopfhöhe der schweren Rähmhölzer an den Traufwänden zu umgehen, wurden zum Aufrichten der Wände jeweils die drei Wandpfosten der Längswände mit dem Rähm liegend verbunden und dann der Verband mit vereinten Kräften aufgerichtet (Abb. 6). Nach dem Aufrichten der beiden Längsseiten wurden die jeweils gegenüberliegenden Pfosten an der Giebelseite mit je einem Rähmholz und die mittleren Ständer mit einem Mitteljoch verbunden. Schließlich wurde die gesamte Konstruktion lotrecht ausgerichtet, woraus sich die rechteckige Grundkonstruktion ergab (Abb. 7). Die Pfostenlöcher wurden mit Steinen und Lehm verfüllt und durch Wässern und Treten verdichtet, die Verzapfungen mit handgeschlagenen Holzkeilen fixiert.

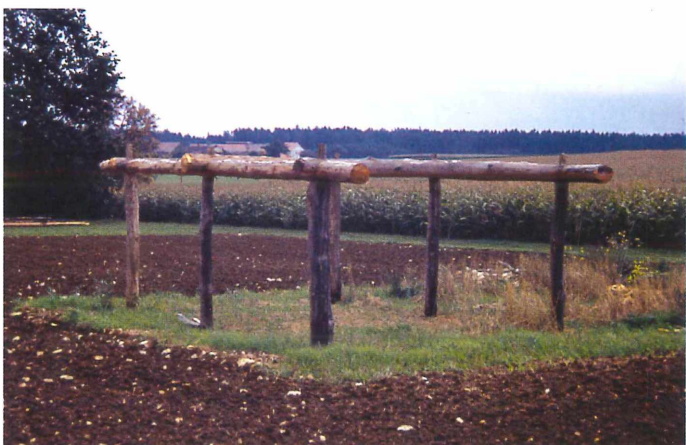
Abb. 7: Das fertige Gerüst aus Pfosten und Pfetten im Verband.

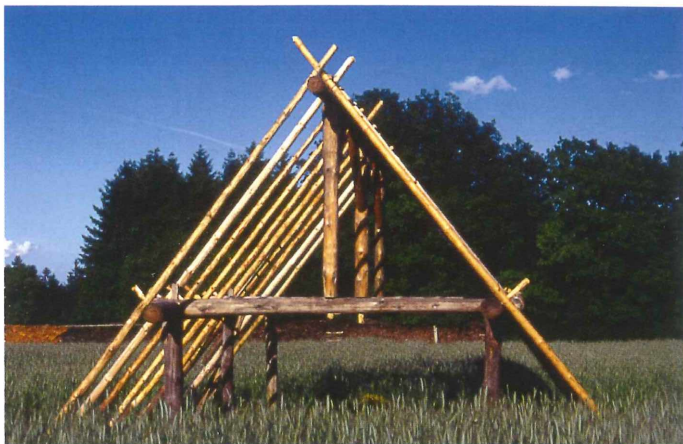
Abb. 8: Die aufgelegten Rofen. Foto: J. P. Zeitler.

Das Dach besteht aus 10 Jochen, die von je zwei Rofen gebildet werden (Abb. 8). Die Rofen wurden an der Fußpfette in eine geschlagene Kerbe gelegt und mit einem Holznagel fixiert und gebunden, an der Firstpfette wurden sie zusammengebunden und nicht weiter fixiert. Zum leichteren Auflegen der Rofen auf das Dach wurden diese zunächst länger belassen und am Boden aufgelegt. Erst nach dem Binden an der Firstpfette und Verbinden mit der Fußpfette wurden sie auf die benötigte Länge abgeschlagen. Die Dachlatten aus dünnen Fichtenstämmchen wurden mit Schnur angebunden. Das fertige Dachgerüst (Abb. 9) wurde noch an der Innenseite diagonal mit Rundhölzern ausgesteift. Als nächstes wurde parallel mit dem Bau der Wände und den Dachdeckarbeiten begonnen. Für die Wände wurden im Abstand von 80–90 cm dünne Fichtenstämmchen in den Boden eingegraben und in einer Aussparung an der Unterseite der Fußpfette eingeklemmt. Um diese senkrechten Stützen wurden 1–2 cm dicke Weiden- und Haselruten geflochten (Abb. 10).

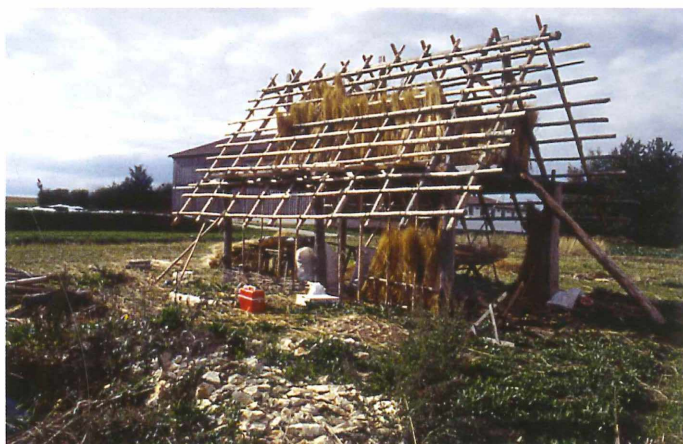
Abb. 9: Der Holzrohbau des Hauses mit Rofen und Dachlattung.

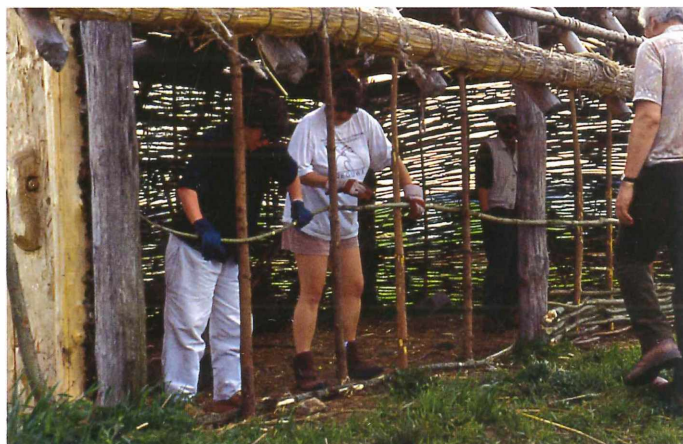
Abb. 10: Das Flechten der Wandfelder. Foto: J. P. Zeitler.

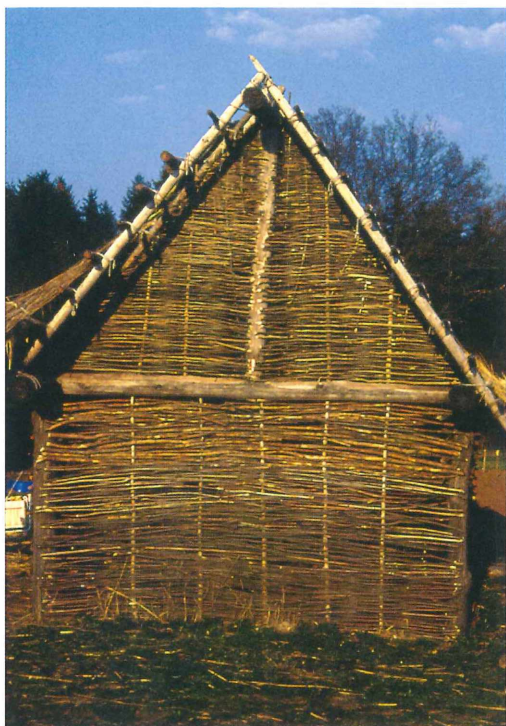
Abb. 11: Die fertig geflochtenen Wände. Ansicht der Westseite des Hauses. Foto: J. P. Zeitler.

Die Wandfelder waren rasch fertig gestellt (Abb. 11).

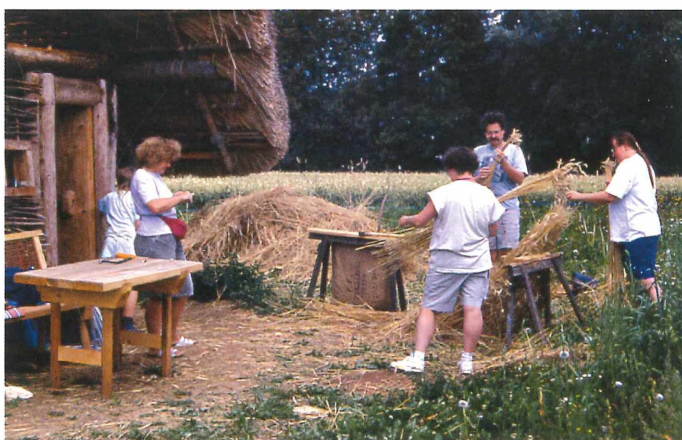
Abb. 14: Reinigen und Bündeln des Stroh. Foto: J. P. Zeitler.

eingelagert. Allerdings bestätigten sich unsere Hoffnungen auf einen raschen Fortgang der Dachdeckerarbeiten nicht¹⁸. Das Stroh musste von Hand aufwendig gereinigt werden (Abb. 14). Alle kurzen Halme wurden aussortiert, die Ähren abgetrennt und der Halm von den Blättern gereinigt. Das Abtrennen der Ähren war notwendig, weil niemand mehr die Fertigkeit beherrschte, das Getreide schonend per Hand auszudreschen. Das Reinigen der Halme von den Blättern wurde durchgeführt, um Fäulnisbildung an den Halmen durch fau-

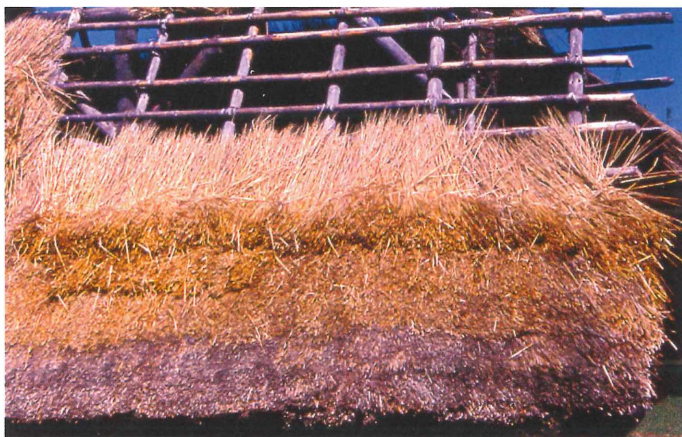
Abb. 15: Die aufgelegten Strohbindel zum Vernähen. Foto: J. P. Zeitler.

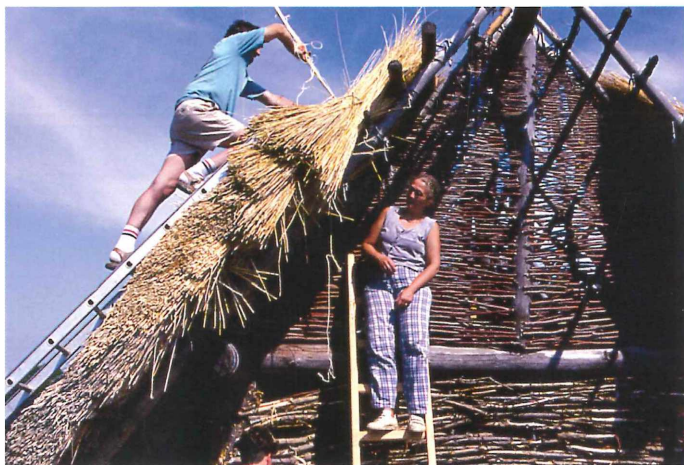
Abb. 16: Nähen der aufgelegten Bündel gegen die Dachlatten und die bereits fertig gestellte Dachhaut. Foto: J. P. Zeitler.

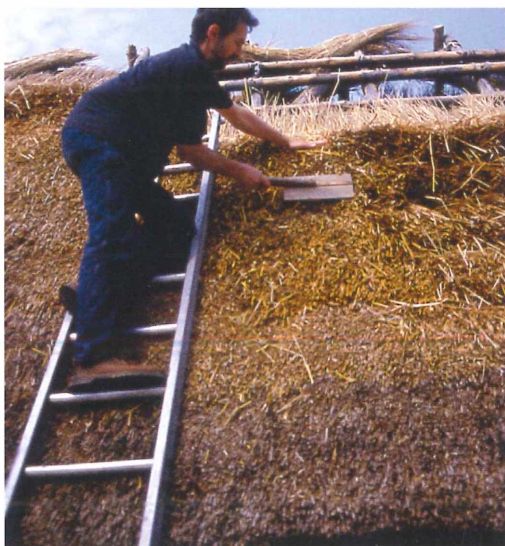
Abb. 17: Schlagen der genähten Deckung in den Bund. Foto: J. P. Zeitler.

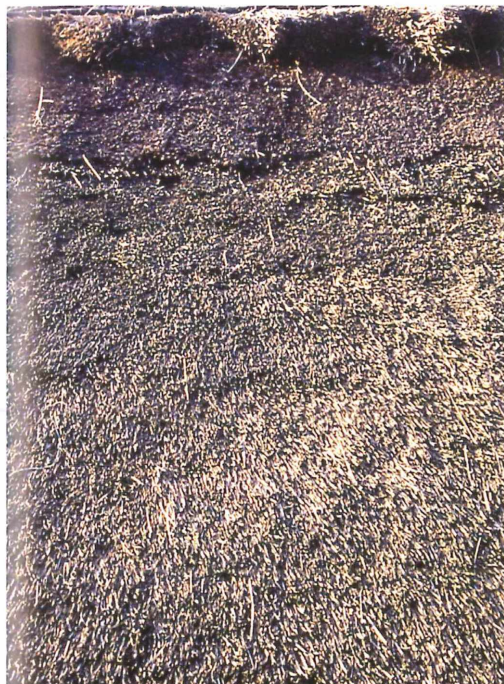
Abb. 19: Ausschnitt aus der geschlossenen Dachdeckung. Foto: J. P. Zeitler.

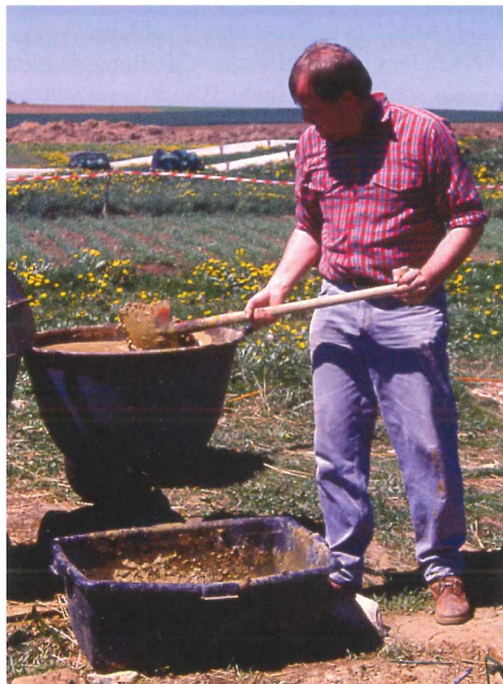
Abb. 20: Teigknetmaschine zum Mischen des Lehmverputzes. Foto: J. P. Zeitler.

sonstigen Grundsätzen die Knetarbeit maschinell durchgeführt. Da bauübliche Mischer nur zu einer Rollierung des Lehms, nicht jedoch zu einer plastischen Durchmischung führten, wurde eine Teigknetmaschine (Abb. 20) eingesetzt, welche freundlicherweise die Altstadtfreunde Nürnberg e.V. zur Verfügung stellten. Damit

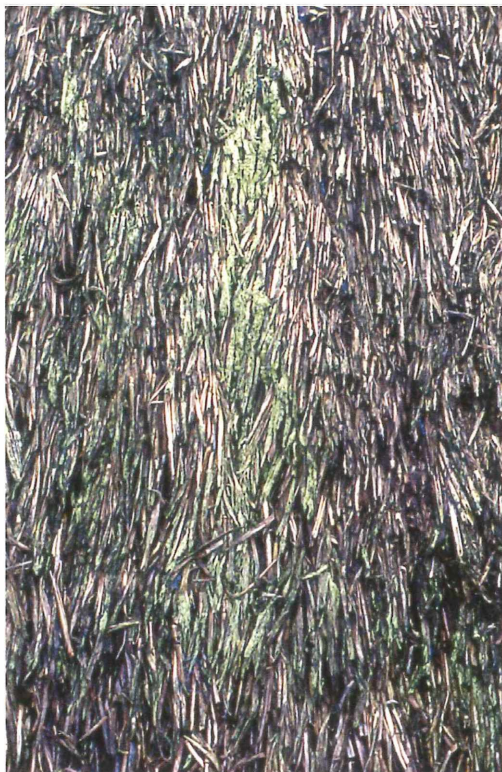
Abb. 23: Moosüberwachsene Stellen im Dach an der Nordseite. Foto: J. P. Zeitler.

Dachflächenhälfte, welche nach langen Regenfällen bzw. im Frühjahr nach der Schneeschmelze mangels ausreichender Sonnenbescheinung nur sehr langsam abtrocknet. Damit wird ein feuchtes Milieu begünstigt, welches zum Wachstum verschiedener Moose führt. Machte die Moosbildung auf dem Dach an der Südseite durch raschere Austrocknung keine nennenswerten Probleme, so erschienen an der Nordseite nach 6 Jahren große Moosinseln (Abb. 23), welche

zu einer Langzeitdurchfeuchtung des darunter liegenden Deckmaterials und damit zu dessen schnellerer Verrottung durch Fäulnisprozesse führen. Diese müssen bei völlig trockenem Dach von Zeit zu Zeit entfernt werden, um eine schnelle Bildung von Fäulnisherden im Dach zu verhindern. Geht man in der Regel von einer Haltbarkeit von ca. 25 Jahren bei einer durchschnittlichen Strohdachdeckung aus²¹, so dürfte die Deckung der Nordseite nach dem jetzigen Zustand voraussichtlich nach ca. 15 Jahren erneuerungsbedürftig werden.

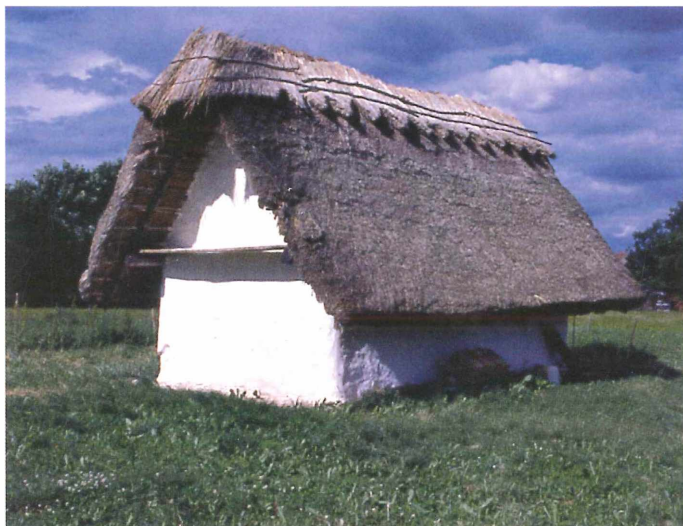
Abb. 24: Das Haus nach der Fertigstellung des Krüppelwalmes an der Westseite. Foto: J. P. Zeitler.

Ebenso führt die Stellung der großflächigen Giebelseite gegen den Wind zu einem raschen Verziehen des Hauses mit der Windrichtung um einige Zentimeter. Dies hat auf die Statik des Gebäudes jedoch keinen Einfluss. Dramatischer wirkte sich die Tatsache aus, dass bei starkem Wind eine heftige Luftverwirbelung unter dem Giebelüberstand an der Westseite entstand, die regelmäßig zu heftigen Schäden an der Firstdeckung der Westseite führte. Nach zwei Jahren entschlossen wir uns deshalb an dieser Stelle zu einer Modifikation und dem Aufdecken eines Krüppelwalmes (Abb. 24). Damit wurden die bisher aufgetauchten Schäden im Weiteren verhindert.
