Säuberung der Teufelsberghöhle bei Weidlwang

Bereits seit Langem hat es sich die Abteilung für Karst- und Höhlenkunde zu einer ihrer Aufgaben gemacht, verschmutzte Höhlen wieder in einen naturnahen Zustand zu bringen. Dieser Beitrag berichtet von einem noch laufenden Projekt im oberen Pegnitzgebiet.

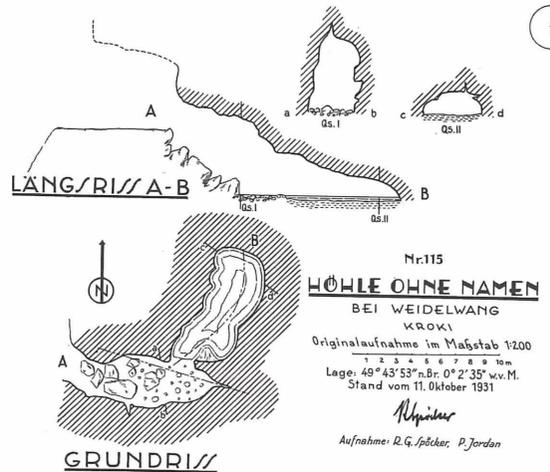
Höhlenlöwenfossilien aus der Gentnerhöhle gefunden wurden – wurde von R.G. Spöcker und P. Jordan eine Planskizze der Höhle erstellt (Abb.1).

Abb. 1: Höhlenplan vom 11.10.1931, aufgenommen von R. G. Spöcker und P. Jordan

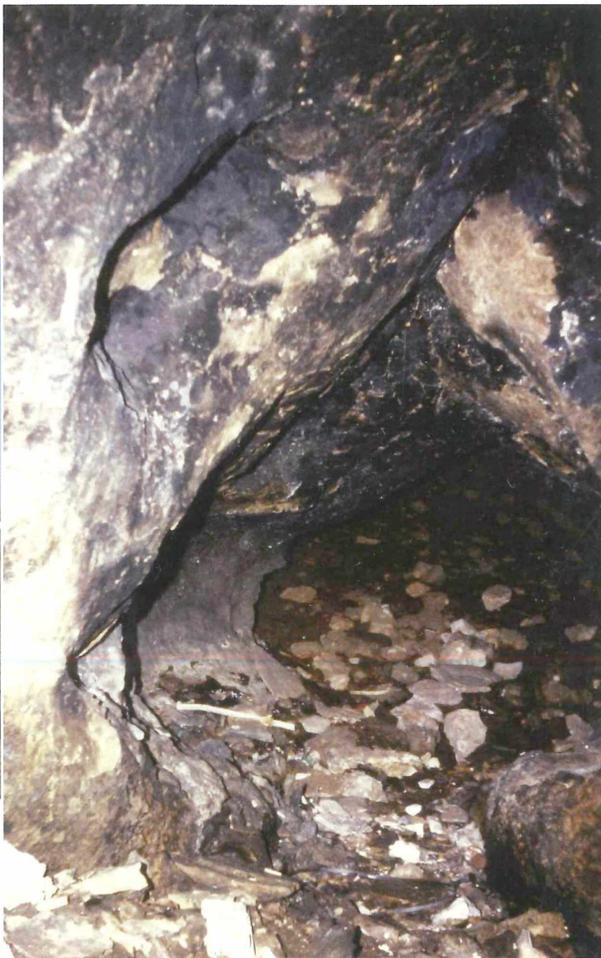
decke und -wände, die zum schalenartigen Abplatzen der Gesteinsschichten führten. Auf dem Foto (Abb. 2) aus dem Jahre 1991 ist deutlich die rußgeschwärzte Höhlendecke zu erkennen, von der bereichsweise Teile abgeplatzt sind. Diese abgeplatzen Stücke begruben den größten Teil der Verbrennungsrückstände.

Abb. 2: Höhleninneres; Foto: Christof Gropp 1991

Durch die enorme Hitze der Feuer entstanden Spannungen im Gestein der Höhlen-

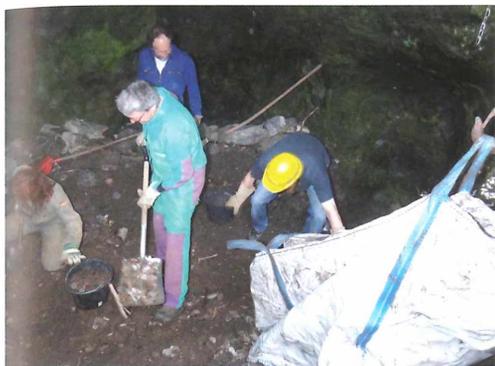
Abb. 3: Das Asche-Müll-Gemisch wird in „Bigbags“ geschaufelt; Foto: Andreas Eichner, 17.7.2010

Bei der zweiten Aktion am 17. Juli 2010 wurden von 8 Abteilungsmitgliedern, wieder mit Herrn Kurzdörfer vom Bauhof Auerbach, abermals etwa 4 Kubikmeter des Asche-Müll-Materials auf die gleiche Weise aus der Höhle entfernt. Am Fuß des Schuttkegels vom Eingang her, der wohl bei der teilweisen Zerstörung der Höhle beim Bau der Talstraße entstanden ist,

wurden etwa 8 Quadratmeter des ursprünglichen Höhlenbodens freigelegt. Noch immer ist aber eine etwa gleich große Fläche mit einer schätzungsweise 50cm dicken Schicht des Asche-Müll-Gemisches bedeckt; ein weiterer Arbeitseinsatz wird also mindestens noch notwendig sein.

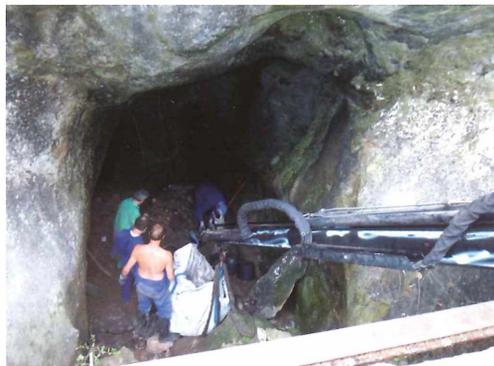
Abb. 4: Die „Bigbags“ werden mit einem Kranausleger aus der Höhle gehoben; Foto: Andreas Eichner, 17.7.2010

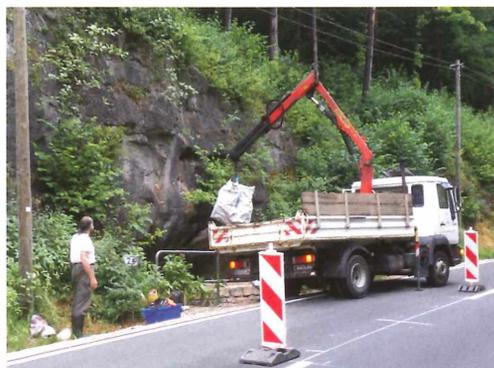
Am linken Pegnitztalhang 500m NW der Ortsmitte von Weidlwang, wenige Kilometer südlich der Stadt Pegnitz, liegt unmittelbar neben der Ortsverbindungsstraße der Eingang zur Teufelsberghöhle unter einer etwa 6-8m aufragenden Felswand (vgl. Abb. 5). Auf der anderen (talseitigen) Straßenseite befindet sich die Grenze des Wasserschutzgebietes der Ranna-Fassung (Schutzzone III).

Abb. 5: Der Eingang der Höhle während der Arbeiten; Foto: Andreas Eichner, 17.7.2010

Bei der ersten Aktion am 25. April 2009 wurden mit 7 Mitgliedern der Abt. für Karst- und Höhlenkunde sowie Herrn M. Kurzdörfer vom Bauhof Auerbach in 5-stündiger Arbeit etwa 4 Kubikmeter des Müll-Asche-Gemischs aus der Höhle entfernt. Wegen der Lage des Höhleneinganges direkt am Straßenrand in einer unübersichtlichen Kurve musste für die Arbeiten die Straße halbseitig gesperrt werden. Das Material wurde von Hand in sog. „Bigbags“ geschaufelt (Abb. 3) und diese dann von einem Lkw mit Kranausleger herausgehoben und auf den Lkw entleert (Abb. 4 und 5). Nur auf einer kleinen Fläche konnte dabei der ursprüngliche, natürliche Höhlenboden erreicht werden.
