## Anwendungsbeispiele naturnaher Uferverbauungsmethoden an Alm und Aiterbach

Das Jahrhundert-Hochwasser von 1977 verursachte an der Alm nicht nur an Brücken und Wehranlagen, sondern auch an intakten Ufersäumen große Schäden. Ein sich ständig vergrößernder Uferanbruch zwischen Viechtwang und Pettenbach war in den folgenden Jahren Anlaß, daß wir uns über eine möglichst naturnahe Sanierung Gedanken machten.

Trotz ausgearbeiteter Projektvarianten für eine herkömmliche Granitverbauung riskierten wir 1983 den Versuch zur Sanierung des Hanges mit Weidenflechtwerk. Dieser Versuch kann nach kleineren Fehlschlägen als gelungen bezeichnet werden.

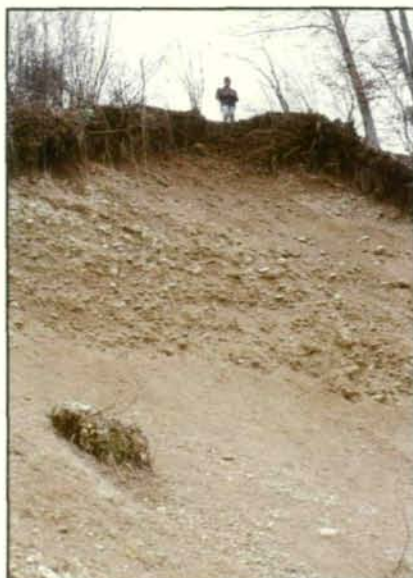
Abb. 1: Blick auf den steilsten Abschnitt im oberen Kantenbereich des Anbruches (März 1983).

Der Uferanbruch entstand in einem hier genau gegen Osten gerichteten Prallhang (Abb. 1) der Alm. Die ursprüngliche Hangneigung betrug etwa 40°. Die derzeitige Hangneigung liegt zwischen 12° (am Ufer) und 58° im oberen Bereich.

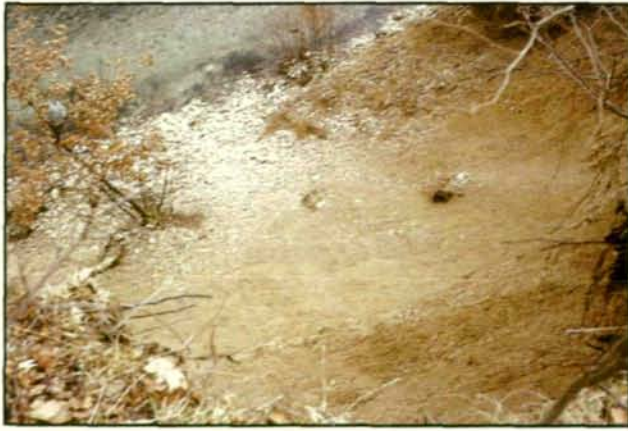
Abb. 2: Blick von der oberen Kante zur Alm; Höhendifferenz 16 m.

Bestimmt wurden unsere Arbeitsmethoden durch die Steilheit des Hanges (Abb. 2), den schottrigen Untergrund (eine Aufschüttung aus der Würm-Eiszeit) und die bei Hochwasser starke Geschiebeführung der Alm.

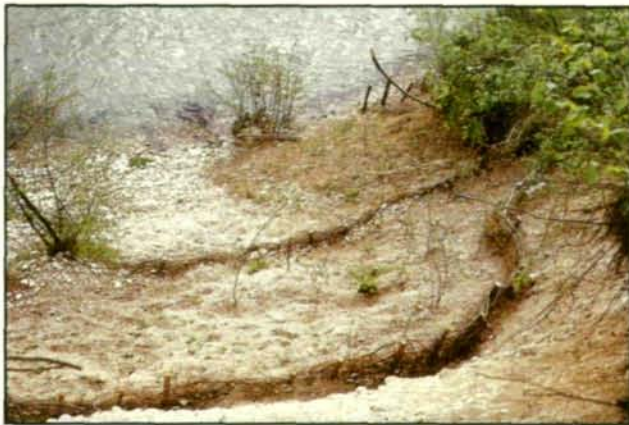
Abb. 3: Rutschhang nach dem Bau der mittleren zwei Flechtreihen.

Die Flechtreihen (Abb. 3, 4, 5, 7) erreichten eine Höhe von 0,6 m zur Hangfestigung und bis 1 m als Hochwasserschutz am Ufer. Die Flechtreihen im oberen Teil des Hanges sollen vor allem im Spätwinter nachrutschendes Material auffangen und auf dem so zum Stillstand kommenden Hang neuen Bewuchs ermöglichen. Diese Funktion wird wesentlich durch die schon im selben Jahr aus-

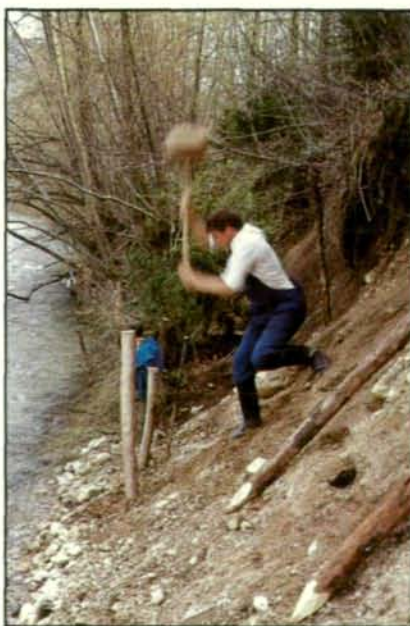
Abb. 4: Beim Bau der untersten Flechtreihe.  
Alle Fotos: Wimmer/Pühringer

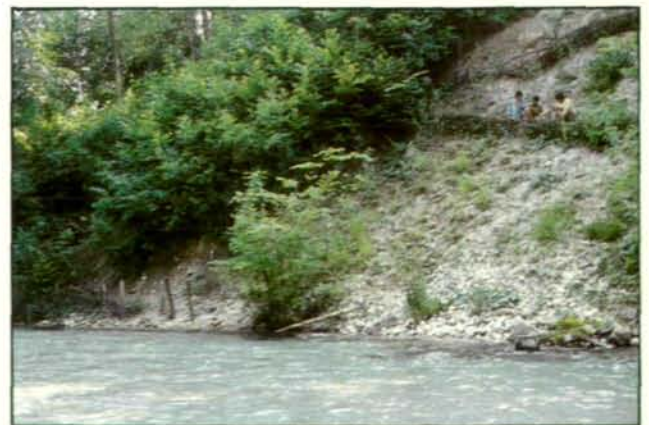
Abb. 5: Beginn des Wiederbewuchses (Sommer 1983).

Schon wenige Monate nach Fertigstellung einer Flechtreihe hatten sich dahinter Sämlinge verschiedener Kräuter (Abb. 5) angesiedelt. In den ersten zwei Jahren ließen sich diese Erstbesiedler alle auch in den Vegetationsaufnahmen der benachbarten Waldflächen bzw. Wiesen nachweisen (z. B. Pfirsichblättrige Glockenblume, Kleinblütiges Springkraut, Wiesenknäuelgras, ...). Den nördlichen (flußabwärts gelegenen) Hangteil beherrscht von Anfang an der Huflattich. Im südlichen Uferbereich sind Pestwurzarten, Geißfuß und an tiefergelegenen Stellen verschiedene Sumpfkressen zu finden. Dahinter herrschen Große Brennnessel oder Großes und Kleinblütiges Springkraut.

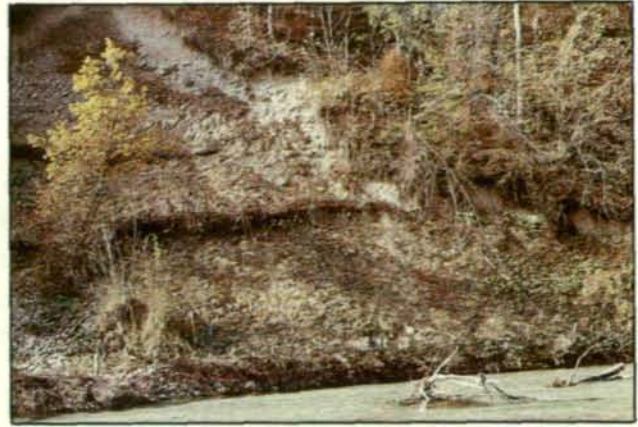
Abb. 7: Die unterste Flechtreihe ist fertig (Herbst 1983).

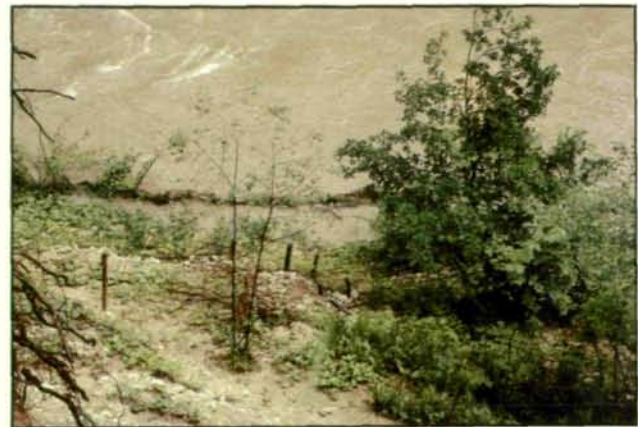
Abb. 8: Bei Hochwasser im Juli 1984 ragt nur mehr die erste Flechtreihe etwas aus dem Wasser. Mit Ausnahme der ca. 6 m hohen Eiche (rechts der Bildmitte) sind alle Jungbäume angepflanzt.

Die drei Abschnitte der Flechtreihe am Ufer wurden in Flußrichtung ca. 1 m ins Wasser vorgezogen, um eine bessere Ablenkung (Bremsung) der Hochwässer zu erreichen. Obwohl diese Flechtreihe mehrmals bei starken Hochwässern (Abb. 8) zur Gänze unter Wasser lag, traten keinerlei Uferschäden auf.

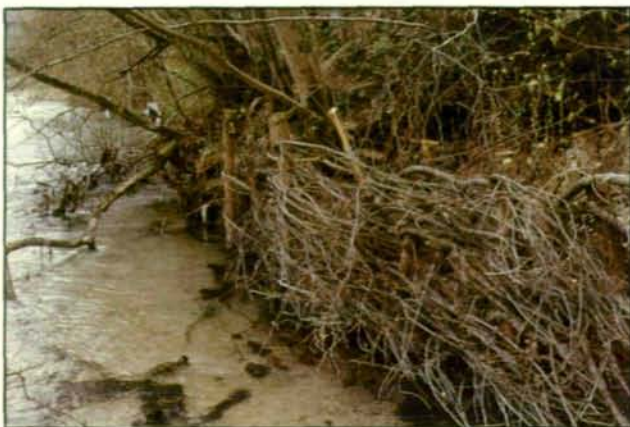
Abb. 6: Die erste Flechtreihe schließt unmittelbar an den natürlichen Uferbewuchs an.

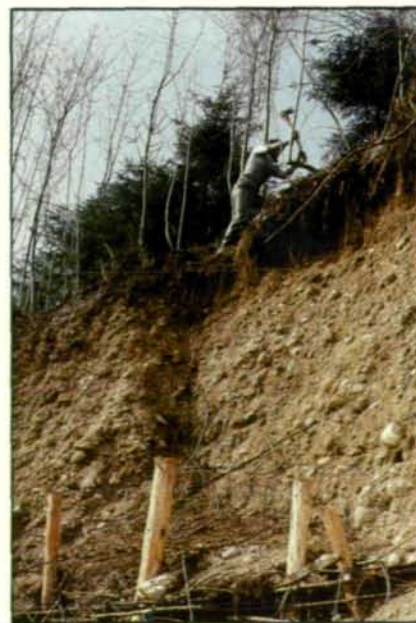
Abb. 9: Beim Abböschten des überhängenden Randes im März 1985.

Zwischen den Flechtreihen pflanzten wir Weiden, Erlen und Eschen. Durch das Abböschern des überhängenden Gebüschsaumes wurde diese Pflanzung zusätzlich durch Holzarten aus dem ursprünglichen Bewuchs ergänzt: Hasel, Hainbuche, Süß-Kirsche, Winter- und Sommerlinde, Rotbuche, Bergulme, Bergahorn, Schwarzer Holunder und Fichte. Dadurch rutschte auch Humus auf den Hang, der besonders in den Randbereichen einen raschen Bewuchs sicherte.

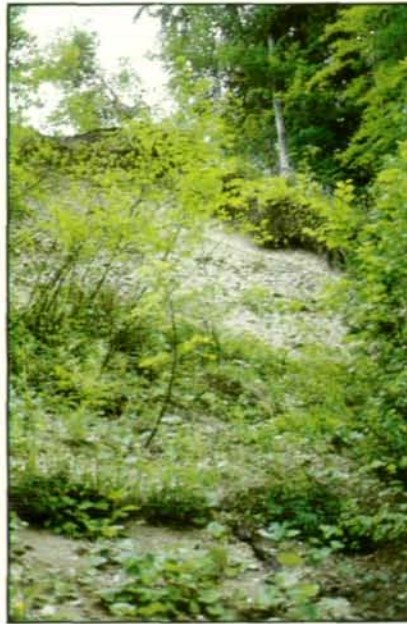
Abb. 12: Die unteren zwei Drittel des Hanges sind bereits gut bewachsen (Sommer 1985).

Während die Artenzahl direkt am Wasser und auf den von Huflattich besetzten Schotterflecken nur langsam zunimmt, gleicht sich die Vegetation im mittleren und oberen Teil des Hanges (Abb. 12) immer rascher jener auf den benachbarten Flächen an.

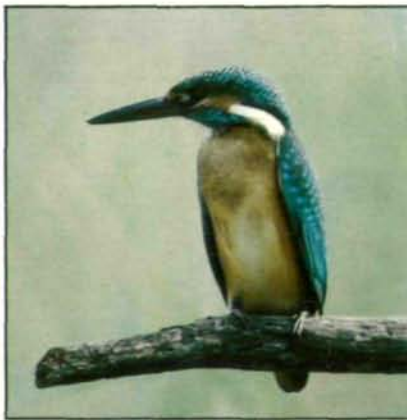
Neben dem raschen Bewuchs gab es auch eine andere auffällige Neubesiedlung: Im obersten Teil des Rutschhanges brütete 1985 der Eisvogel (Abb. 13). Dieser Brutplatz in einem sehr kleinen und schmalen Lehmstreifen ist vor allem durch seine Lage – 16 Meter über dem Wasser – ungewöhnlich. Eine eigens für sie in Wassernähe errichtete Brutwand ließen die Eisvögel unbeachtet.

Abb. 13: 1985 brütete der Eisvogel im oberen Hangbereich.
