Neues von Unterer Steyr und Enns, Teil II

Mag. Peter PRACK

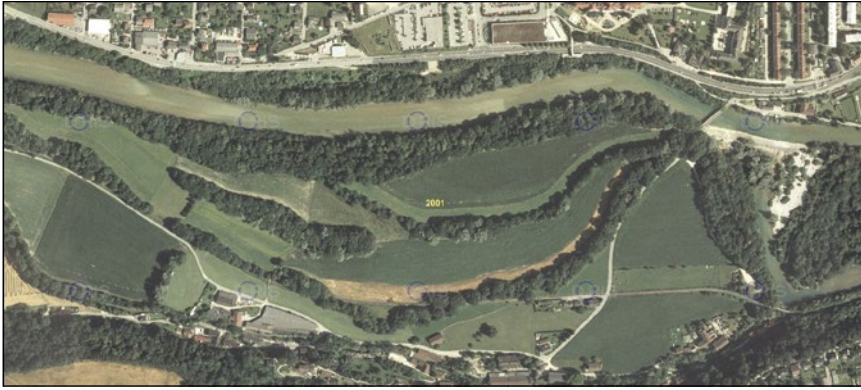
Abb. 2: 2001, vor der Errichtung des Geschiebefangs.

Aus Sicht der Ökologie hat die Schaffung dieses Ausschotterungsbeckens lokal positive Aspekte. Abbildungen 2 und 3 zeigen den Zustand vorher und nachher. Man sieht: Es wurde kaum Auwald geopfert, sondern überwiegend Ackerfläche. Ein großer Nebenarm ist entstanden, der im oberen Bereich durch den Schottereintrag dynamische Kiesstrukturen aufweist. Dort ist auch die Strömungsgeschwindigkeit etwas größer, es bildet sich meist eine kleine Furt aus (Abb. 4). Darunter schließt eine Wasserfläche an, die nur bei Hochwasser stärkere Strömungsgeschwindigkeit besitzt. Es entwickelten sich bereits interessante Wasserpflanzenbestände. Bei einer „Bewattung“ stellte ich heuer fest: Haar-Hahnenfuß (*Ranunculus trichophyllus* ssp. *trichophyllus*), Ausgespreizter Hahnenfuß (*Ranunculus circinatus*, als gefährdete Art auf der Roten Liste Oberösterreichs), Kanadische Wasserpest (*Elodea canadensis*) und Teichfaden (*Zannichellia palustris* ssp. *palustris*). Wasservögel freuen sich, zusätzliche, lange Uferlinien sind für Erholung Suchende sehr attraktiv (Abb. 7).

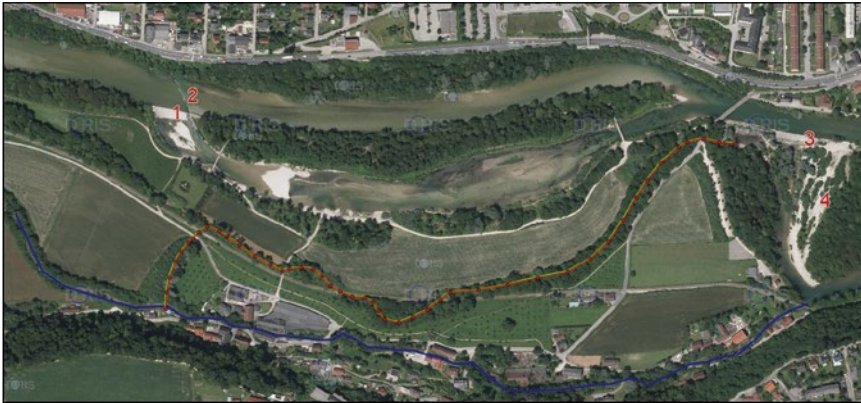
Abb. 3: (23. 6. 2016) Der neue Seitenarm, in dem sich das Geschiebe ablagert (angestrebte Quote: 85 % der Gesamtmasse): 1: Streichwehr am oberen Ende. 2: Sohlgurt in der Steyr, der das Geschiebe in den Nebenarm leitet. Er endet wenige Meter vor dem linken Ufer, da er sonst bei Niederwasser ein Wanderhindernis für Organismen wäre. Die entstandene Insel ist an beiden Enden durch Brücken erschlossen. Ein neu angelegter, breiter Fahrweg führt entlang des südlich anschließenden Auehölzles. 3: Der sogenannte Steinkasten, Streichwehr, das bei Hochwässern massiv überströmt wird. 4: Besonders wertvolle Schotterflächen mit Pioniervegetation um die Insel bei St. Anna. Sie brauchen, wie auch andere Strukturen am und im Fluss, einen gewissen Geschiebenachschub! Dunkelblaue Linie: Himmlitzer Bach, beim Kruglwehr abzweigender, alter Wehrbach. Gelbe Linie: der revitalisierte Dreihansl bach (vgl. unten, Maßnahme 4).

Abb. 3 erkennbaren, neuen, breiten Fahrwege, auch wenn sie abge- schränkt sind. Die Steyrauen werden seit eh und je als Erholungsgebiet genutzt, aber solche Maßnahmen ziehen auch wenig naturverbundenes Publikum an. Um Eltern mit Kinderwägen und Rollstuhlfahrern den Zugang zum Wasser zu ermöglichen, hätte ein Drittel der Wegbreite genügt. Außerdem: Müssen die Wege auf so großer Länge ufernah verlaufen und durch die Au führen? Ein besseres Konzept wären Stichwege ans Ufer. Das Straßl im Hinterland hat ja auch wenig Autoverkehr.

In Abbildung 3 habe ich dunkelblau den Verlauf des Himmlitzer Bachs hervorgehoben. Dieser Wehrbach hat „immer“ (seit Jahrhunderten) bestanden. Die gelbe Linie bezeichnet dagegen ein hübsches Bächlein, das

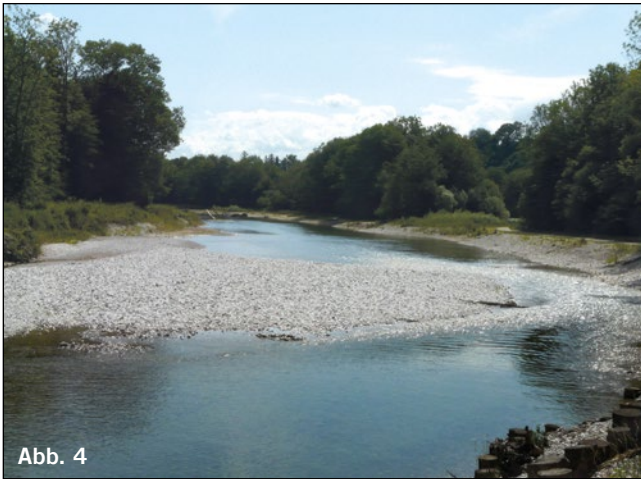
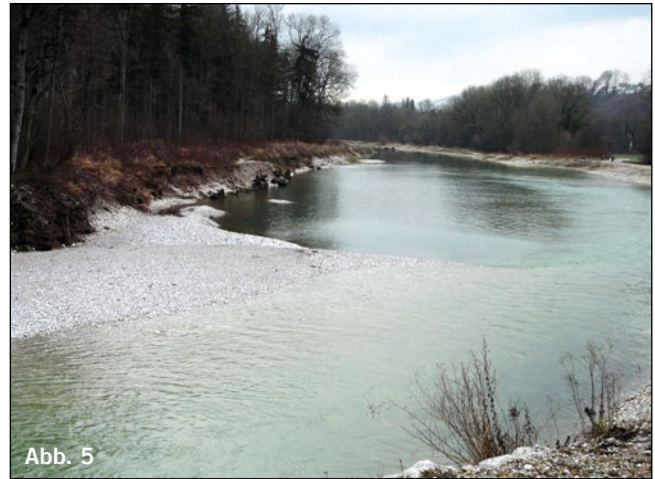
Abb. 4 (21. 6. 2011) und 5 (25. 1. 2012): Im Geschiebefang bilden sich nach Hochwässern Kiesbänke, zunächst natürlich im oberen Teil. Bisher werden sie leider lang bevor auch der untere Teil mit Schotter gefüllt ist, abgebaggert. In Abb. 5 ist die Reduktion der Schotterfläche, die Eintiefung und das Verschwinden der reizvollen Furtsituation erkennbar.

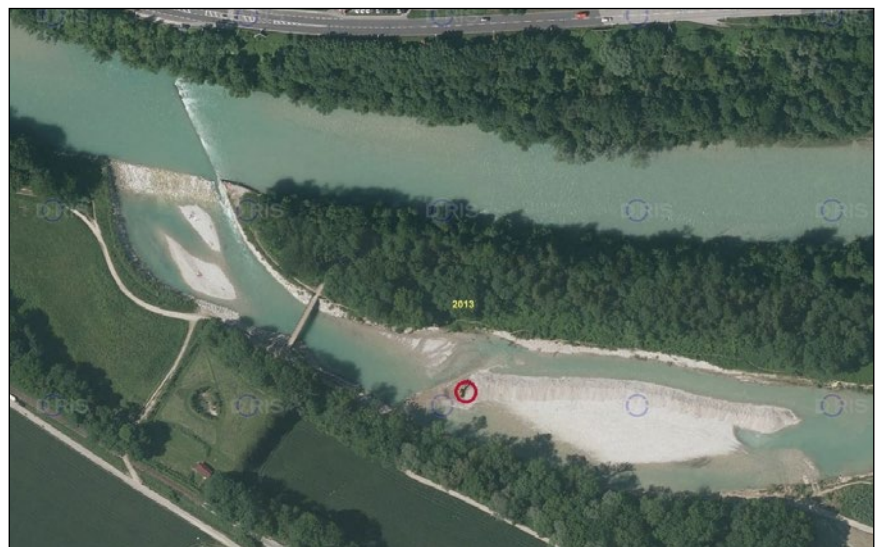
Abb. 6: Dieses Bild vom 13. 6. 2013 zeigt schöne Schotteranlandungen im oberen Teil des Geschiebefangs (vgl. dagegen Abb. 3). Was ich hier zufällig entdeckte, dokumentiert einen Übereifer, der fast schon rührend wäre, wäre er nicht zugleich so schädlich für die Natur: Die unteren zwei Drittel des Arms können noch sehr viel Geschiebe aufnehmen, dennoch steht 11 Tage nach dem Hochwasser vom 2. 6. 2013 bereits der Bagger im Nebenarm (roter Kreis, bei stärkerer Vergrößerung klar erkennbar!) und macht zunichte, was eben erst entstanden ist.

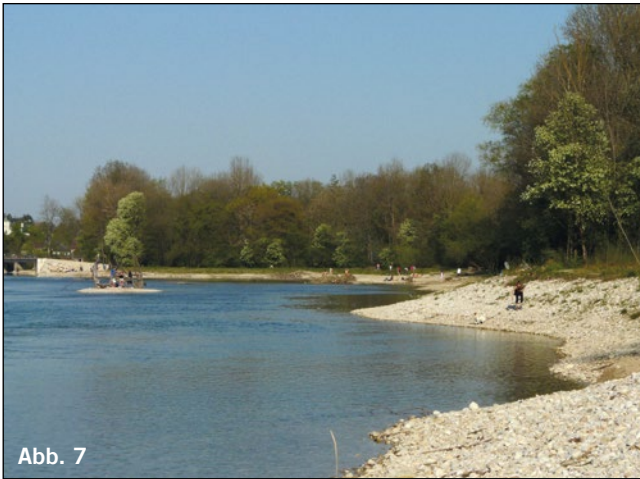
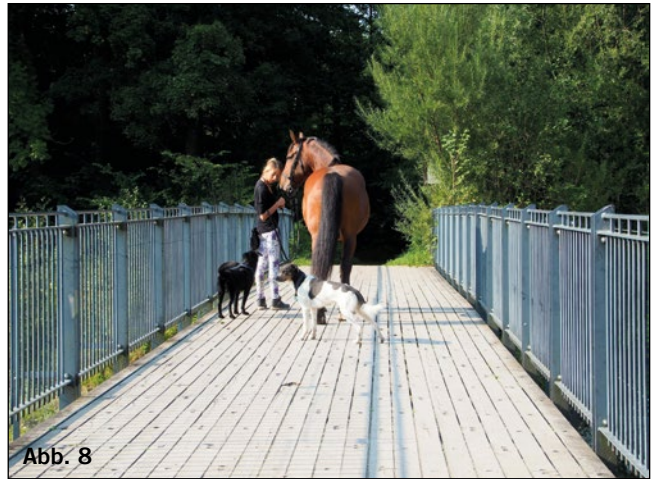
Abb. 7 und 8 (vgl. auch Abb. 3): Man hat das Naturschutzgebiet für die Naherholung ziemlich exzessiv erschlossen. Abb. 7 stammt vom 20. 4. 2011 – im Hochsommer geht's hier noch ganz anders zu. Naherholung in der Natur tut gut und stärkt die Naturverbundenheit, aber muss man die Leute wirklich auf breiten Wegen überall hinlocken? Abb. 8: Eine von zwei Brücken auf die Insel – es ist den Leuten ja nicht zu verdenken, dass sie sie nützen, aber die Chance auf eine beruhigte Zone auch ohne Verbot wurde verspielt. Was Verbote ausrichten, ist ja so eine Sache: Das Freilaufen von Hunden ist verboten...

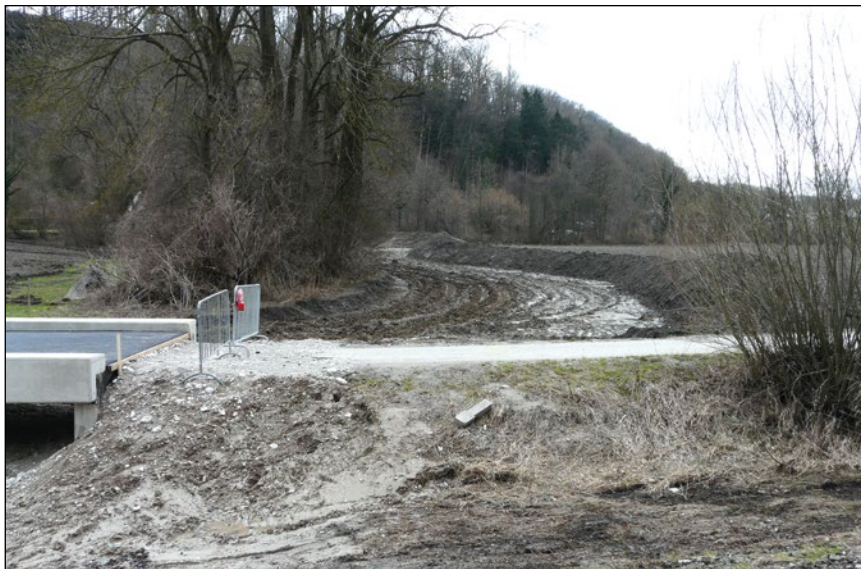
Abb. 9: (März 2009) Die größte Baustelle für die Wiederherstellung des Dreihansbachs war die Errichtung der kleinen Brücke links im Bild. Das Einlaufbauwerk aus dem Himmlitzer Bach wurde auch neu gemacht. Die Geländemulde für den Bachlauf war noch vorhanden und musste nur etwas ausgeräumt werden. Die neuen Ufer bewuchsen sich sehr schnell. Heuer fand ich im Wasser um diese Brücke einen schönen Bestand von Bach-Ehrenpreis (*Veronica beccabunga*) und Haar-Hahnenfuß (*Ranunculus trichophyllus* ssp. *trichophyllus*), nebst der Kanadischen Wasserpest.

es erst seit 2009 gibt – genauer: wieder gibt! Es ist der Dreihanslbach, den ich bei meinen Arbeiten fürs Naturschutzgebiet Untere Steyr auf alten Katasterplänen fand, aber nicht mehr im Gelände – da gab's nur noch eine trockene Mulde in einem Waldstreifen, der unverkennbar das ehemalige Ufergehölz war, vernachlässigte Durchlässe unter der Trasse der Steyrtal-Museumsbahn und gar keinen mehr, wo er die Straße querte. Der Durchlass am unteren Ende in den Steyr-Nebenarm bestand noch, weil er auch für den Hochwasserabfluss aus der Au wichtig ist. 2009 wurde der Bachlauf zugleich mit den Arbeiten am Geschiebefang wieder hergestellt – eine reine Freude (vgl. Abb. 9 und 10)!

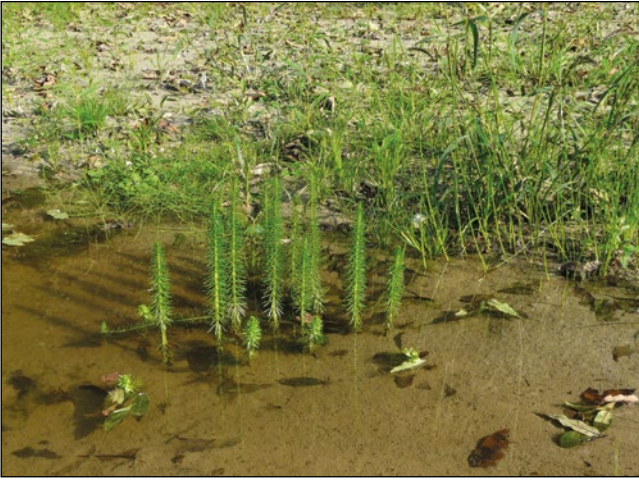
Abb. 11: (September 2009) Im Zwickel zwischen Geschiebefang und Dreihanslbach wurde ein Tümpel angelegt. Darin trat nach kurzer Zeit eine Rote Liste-Art auf, der in ganz Oberösterreich gefährdete Tannenwedel (*Hippuris vulgaris*). Ich kenne seit Jahrzehnten einen Bestand im Altwasser oberhalb des Kruglwehrs – von dort mögen die Samen beim großen Hochwasser im Juni 2009 angeschwemmt worden sein. Auch Armleuchteralgen (*Chara spec.*) habe ich dort wie da schon gefunden.

Im Zwickel zwischen Dreihanslbach und Geschiebefangarm wurde auch ein Feuchtbiotop angelegt. Es wurde bei Hochwässern teilweise wieder verfüllt, aber auch schon wieder aus-

gebaggert, was ja ein geringer Aufwand ist. Dass es sich lohnt, soll Abbildung 11 belegen.

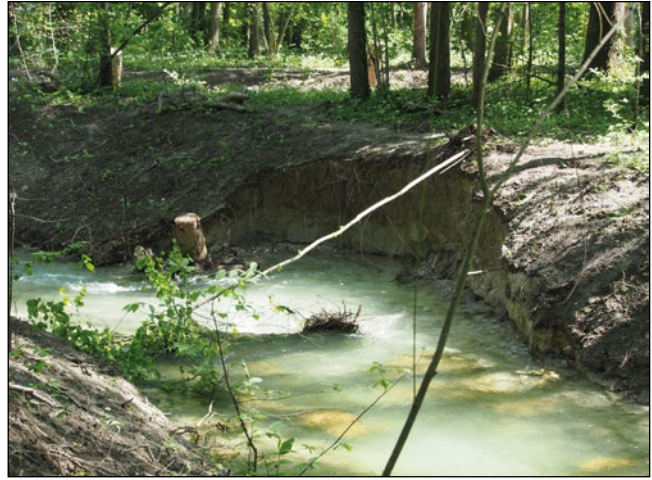
Abb. 12: Das Umgehungsgerinne fürs Annawehr ist mehr als ein „Fischaufstieg“: Kaum angelegt, arbeitet der Bachlauf schon selber an seiner noch natürlicheren Ausgestaltung. Man erkennt einen frischen Uferanriss im Ausand.

Die **Aufstiegshilfe für das Annawehr (Maßnahme 5, 2015)** führt als naturnaher Bachlauf durch einen besonders wertvollen Teil des Naturschutzgebiets Untere Steyr: Die Insel bei St. Anna mit ihrem schönen Auwald (Überblick in Abb. 16). Zu ihrer Vorstellung möchte ich die Bilder Abbildungen 12–14 sprechen lassen.

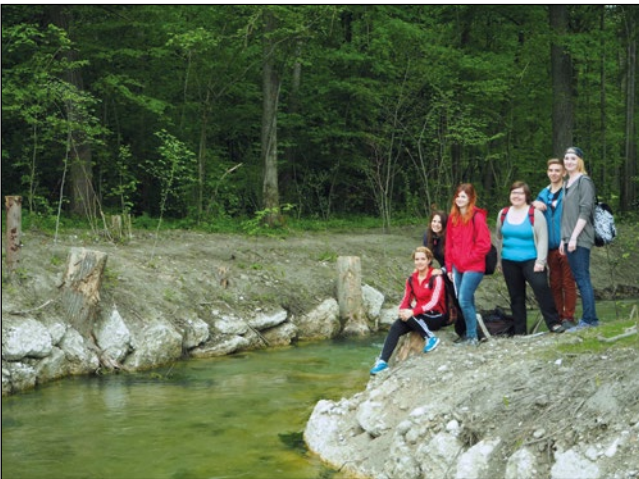
Abb. 13: Seit vielen Jahren besuche ich die Enns- und Steyrauen mit meinen Schülerinnen und Schülern. Gelegentlich kann man jungen Leuten doch auch etwas zeigen, was hoffnungsvoll stimmt... Hier ist erkennbar, dass an einigen Stellen Ufersicherungen eingebaut wurden, damit der Bach den angelegten, gewundenen Verlauf behält. Es ist ja eine Mindestlänge erforderlich, damit der Höhenunterschied des Wehrs (Abb. 14!) ohne zu großes Gefälle überwunden werden kann.

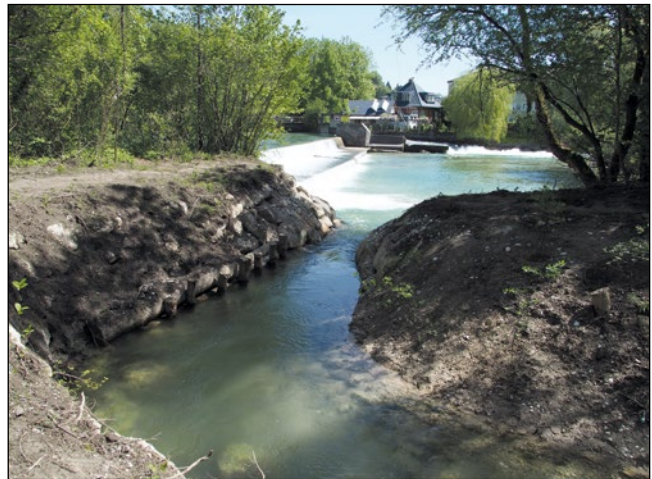
Abb. 14: Rückmündung in die Steyr unterhalb des Annawehrs, zugleich Einstieg für die Laichwanderungen. Früher beobachtete ich immer wieder Fische, die nach Überwinden der unteren Wehrstufe an der oberen vergeblich emporsprangen. Zur Lage der Lockströmung: Wenn die Fische quer am Hindernis entlang suchen, werden sie zum Einstieg geführt.

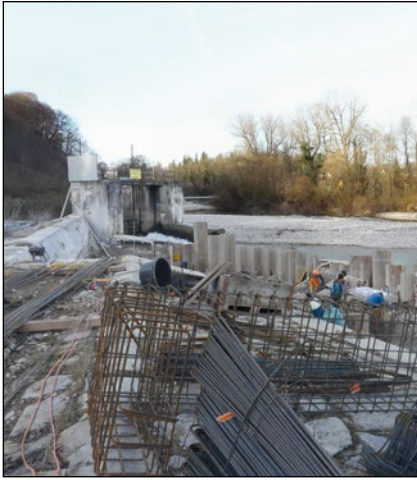
Abb. 15: Maßnahme 6, Errichtung der Organismenwanderhilfe am Kugelfangwehr: Da wird ordentlich „Hardware“ verbaut. Kein Wunder, dass naturnahe Umgehungsgerinne meist wesentlich billiger sind. Hier war aber laut Experten nicht genug Platz für ein solches (Lage: Ziffer 3 in Abb. 16).

Die **Organismenwanderhilfe am Kugelfangwehr (Maßnahme 6, 2015)** macht das Hauptbett der Steyr, das Mitterwasser, wieder durchgängig (Abb. 15–16).

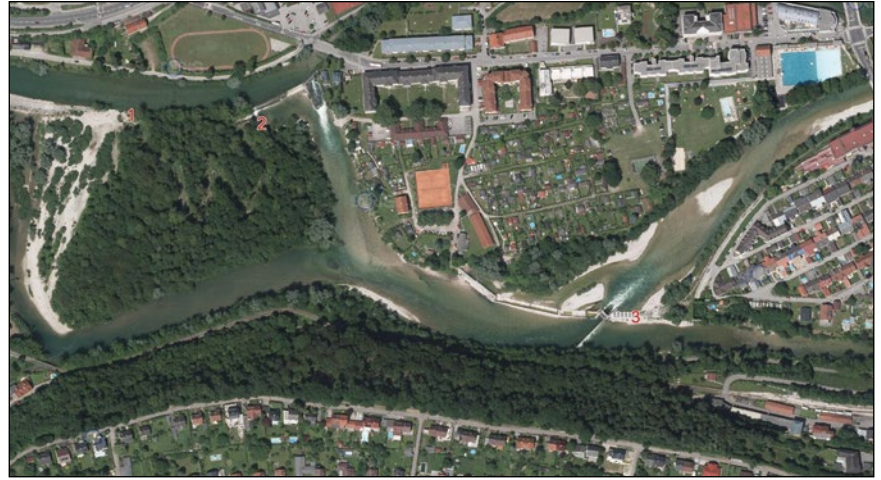
Abb. 16: Maßnahme 5, Organismenwanderhilfe am Annawehr: 1: Oberes Ende des neu angelegten Bachlaufs durch die Insel bei St. Anna. Sein gewundener Verlauf im Auwald ist erkennbar. 2: Unteres Ende beim Annawehr. 3: Maßnahme 6, mit Gittern abgedeckte, technische Fischaufstiegshilfe am Kugelfangwehr. Wertvollste Kiesstrukturen und Auwaldbiotopie liegen hier mitten in der Stadt!

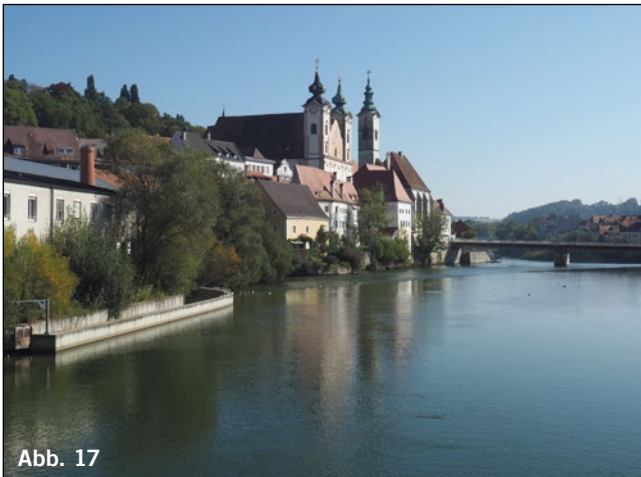
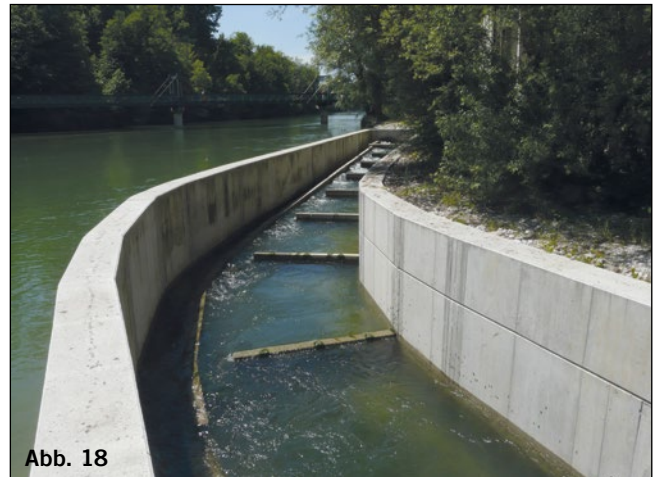
Abb. 17

Abb. 17: Haindmühlwehr kurz oberhalb der Einmündung der Steyr in die Enns, links im Bild der Fischaufstieg. Turm des Bürgerspitals und die Zwiebeltürme der Michaelerkirche. Die Brücke im Bild liegt unmittelbar oberhalb der Mündung der Steyr in die Enns. Abb. 18: Die Größe der Becken des Fischaufstiegs ist für den bis 1,3 Meter langen Huchen ausgelegt. Die Position der Anlage ist auch in Abb. 19 angegeben.

Auch das **Haindlmühlwehr** kurz oberhalb der Steyrmündung wurde mit einer technischen Organismenwanderhilfe am linken Ufer ausgestattet (**Maßnahme 7, 2012** – vgl. Abb. 17–19).

Die folgenden drei Fischaufstiege besitzen alle neben technischen Teilen (Einlaufbauwerke und als Schlitzpass wie in Abb. 18 ausgeführte Abschnitte) auch bachlaufartige Strecken, die gerade hier, im Bereich der Stauseen, besonders wertvoll sind. Am Kraftwerk Mühlrading musste man nebeneinander zwei Einläufe mit verschiedener Höhe bauen, damit der

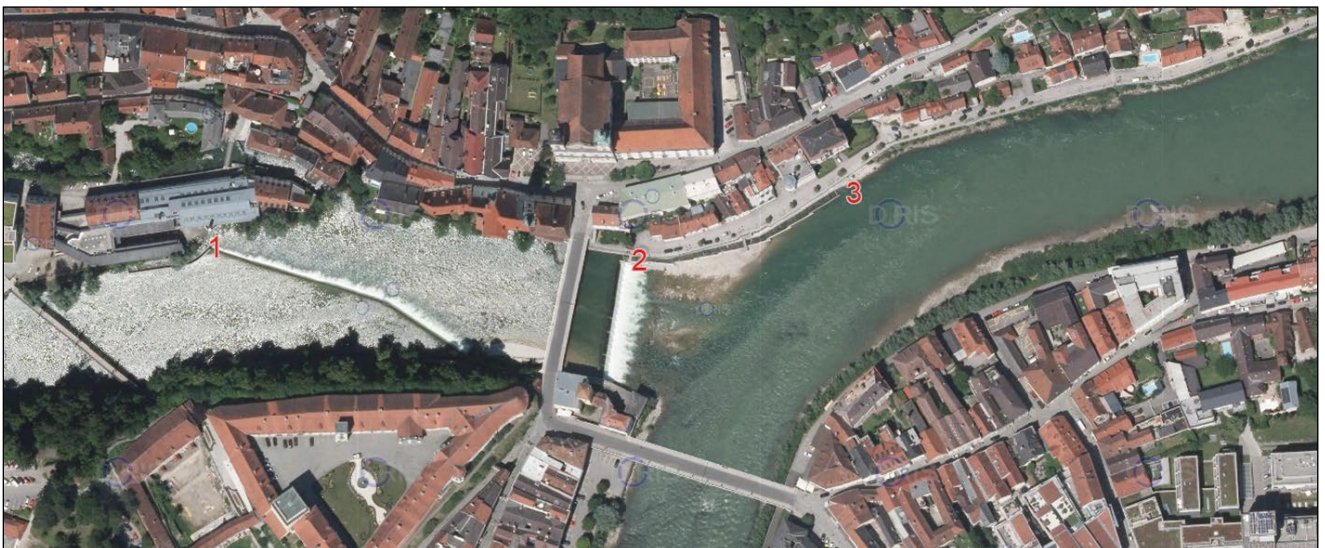
Abb. 19: Zwischenbrücken heißt dieser zentrale Ort in Steyr. 1: Organismenwanderhilfe am Haindmühlwehr. Oberhalb des Wehrs ein Steg, unterhalb die Steyrbrücke und dann das hohe Spitalmühlwehr, Einmündung in die Enns. Sein Fischaufstieg zwischen 2 und 3.

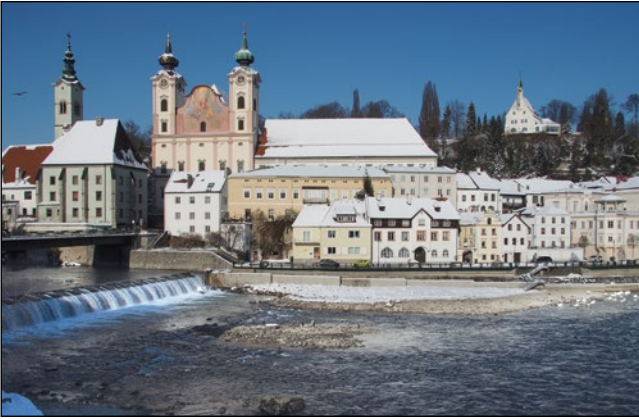
Abb. 20: Das Spitalmühlwehr unmittelbar an der Mündung der Steyr in die Enns und die Organismenwanderhilfe, die die Steyr aus der Enns zugänglich macht – eine besonders wichtige Anlage. Das Bild belegt meines Erachtens, dass die Aufregung über die Auswirkungen aufs Stadtbild überflüssig war! Man muss genau hinsehen, um die Anlage zu erkennen. Links Bürgerspital, Bildmitte Michaelerkirche, oben am Abhang der „Taborturm“. (Detailabbildung in (ÖKO-L 3/2017).

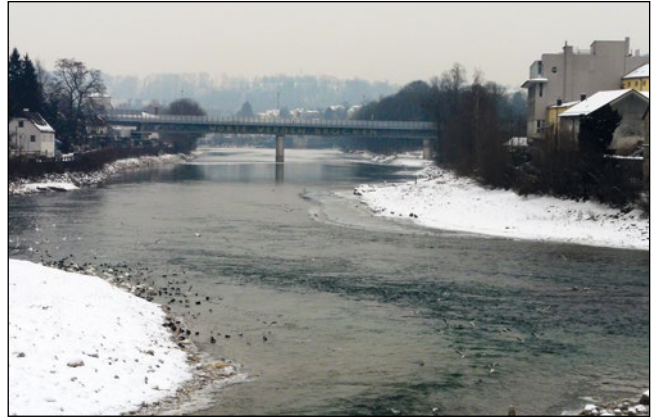
Abb. 21: (13. 2. 2012) Winterlicher Blick von Zwischenbrücken flussabwärts. Wenn die Stauseen doch einmal wieder zufrieren, was nicht ganz so selten sein dürfte, wie es uns unsere Erinnerung glauben macht (auch im Jänner 2017 war es fast so weit), dann zeigen freie Fließstrecken neben ihrer Bedeutung für die Fische eine weitere: Wasservögel sammeln sich massenhaft, wo die Gewässer durch die Strömung bis etwa minus 20 °C offen bleiben. Man erkennt am Foto, dass die Enns unterhalb der Rederbrücke bereits zugefroren ist – eine Folge des Rückstaus des Kraftwerks Staning.

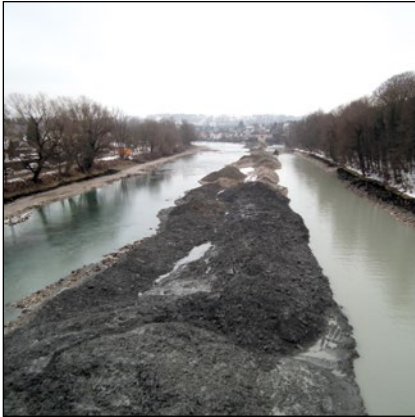
Abb. 22: (11. 1. 2011) Massive Baggerungen in der Enns bei der Rederinsel (Maßnahme 10; der in den Medien kolportierte „Fels“ war, wie im Bild ersichtlich, überwiegend Schlier).

obere Ende der Insel bei der Rederbrücke. Von dieser abwärts folgte eine 700 Meter lange, reißende Strecke mit großem Gefälle. Man hat das rückstauende Hindernis sehr gründlich beseitigt, durch Ausbaggern des Flussbettes auf fast 1 km Länge, von unterhalb bis ein Stück oberhalb der etwa 500 Meter langen Insel (Abb. 22).

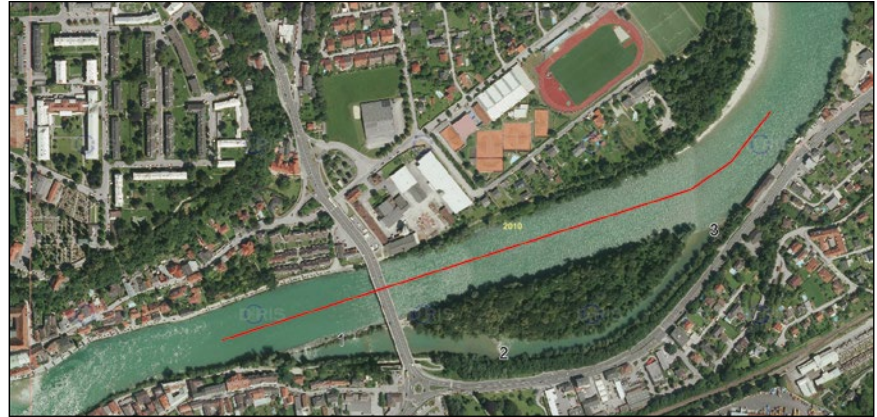
Abb. 23: a. Zu Maßnahme 9, Bild vor Entfernung des Leitdamms zur Rederinsel. 1: 2010 entfernter Leitdamm. 2 und 3: Kleinere Querbauwerke, die ebenfalls entfernt wurden. Schon die Entnahme des Damms allein senkte den Wasserspiegel im Hauptbett stark ab, weil der Nebenarm ca. 1,5 Meter tiefer lag. b. Maßnahme 10: Die rote Linie gibt den Bereich an, in dem die Flusssohle tiefer gelegt wurde. Die Absenkung betrug bis zu 2,7 Meter und auf gut 50 % der Strecke über zwei Meter. Die Rederbrücke liegt am linken, oberen Ende der Insel. Maßnahme 11 ist zum Aufnahmezeitpunkt schon ausgeführt.

Außerdem wurde ein Leitdamm zwischen dem Hauptbett der Enns und dem Nebenarm an der Rederinsel entfernt (Abb. 23, Punkt 9). Auf kleinere, lokale Schutzmaßnahmen ohne nennenswerte Auswirkungen auf Gewässerökologie und Naturschutz, wie die lokale Errichtung von Hoch-

Schon vorher wurde ein Leitdamm zur Rederinsel entfernt. Das bedingte bereits ein starkes Absinken des Wasserspiegels an ihrem oberen Ende (erklärt bei Abb. 23) und bis nach

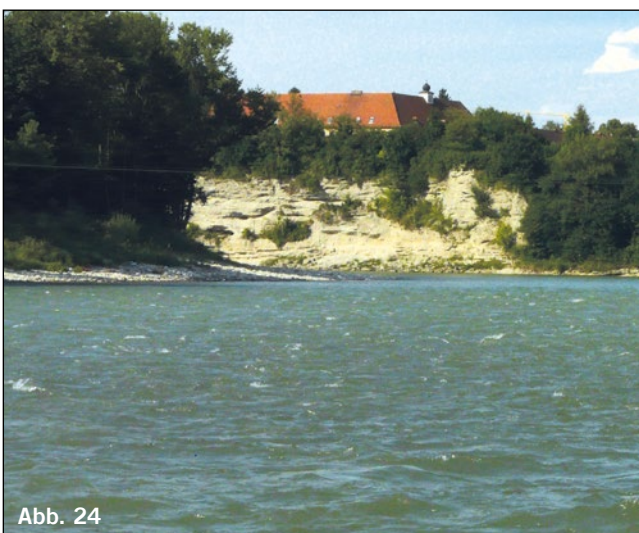
Abb. 24 (11. 8. 2010) und 25 (29. 3. 2011): zu den Folgen der Maßnahmen 9 und 10: Vorher schnell strömende Fließstrecke, nachher Stauwurzel mit reduzierter Dynamik.

verkürzt (vgl. Abb. 24 und 25). Dieses „noch weiter“ bezieht sich auf eine Maßnahme, die schon 1981 erfolgte: Die Stauzielerhöhung (= Steigerung der Fallhöhe) am Kraftwerk Staning um einen Meter. Mit allen Wechsellern, die das Strömungsbild durch den Schwellbetrieb und verschiedene Wasserführungen des Flusses zeigt, kann man grob sagen: Bis 1981 strömte die Enns bis zum Steg in Münchenholz, flussab der Großen Insel in Abbildung 26. Immerhin wurde dort anstelle des Stegs in meiner Kindheit noch eine durch den Fluss bewegte

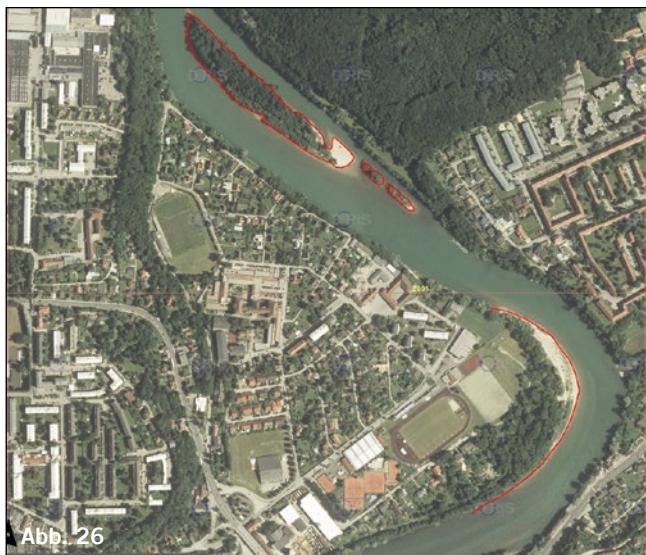
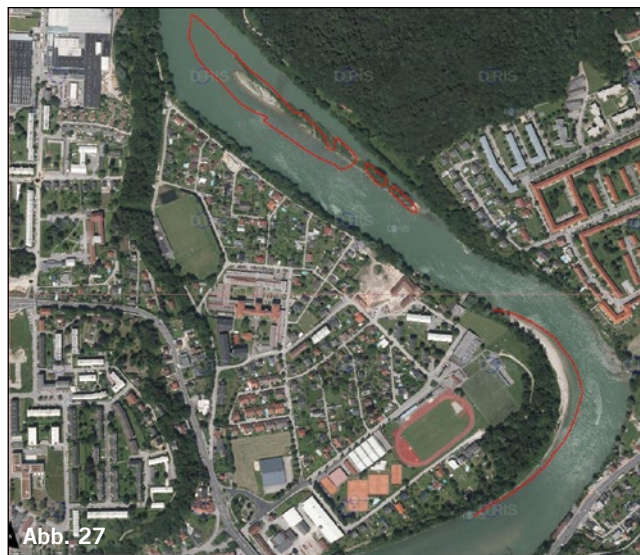
Abb. 26 (2001, ohne Datum) und 27 (23. 6. 2016): Ennsknie bei Münichholz und Große Insel vor und nach den Hochwasserschutzmaßnahmen. Durch lagetreue Übernahme der Linien aus Abb. 26 springt der Verlust an Aubitopen unmittelbar ins Auge.

Abbildungen 26 und 27 zeigen auf einen Blick den Verlust an wertvollen Aubitopen.

Es ist zwar möglich, dass eine eventuell höhere Wasserführung in Abbildung 27 den Flächenverlust der Schotterbänke leicht verzerrt. Aber er ist schon deshalb unbestreitbar, weil gerade in der Aufweitung des Abflussquerschnitts der Sinn der Maßnahmen lag. (Allerdings wurde auch der Auwald der Innenbiegung randlich beschnitten, das Kiesufer landseits zurückverlegt, Abb. 28). Zum Flächenverlust kommt die Einschränkung (nicht Vernichtung!) der Qualität der Biotope durch Reduktion der Überschwemmungsdynamik. Wie eben ausgeführt, ist ja der Rückstau des Kraftwerks Staning in diesem Bereich stärker wirksam geworden. Besonders kritisch ist der Mangel an

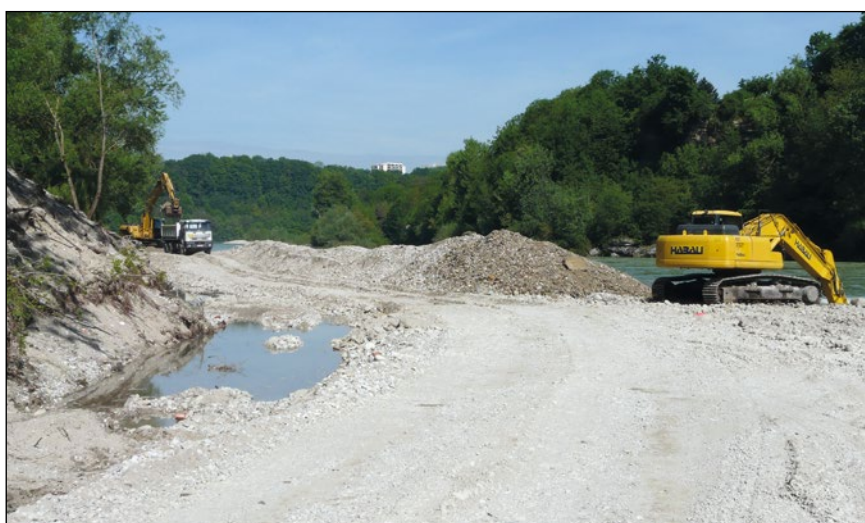
Abb. 28: Verkleinerung der Schotterbank und Verschmälerung des kleinen Auwalds im Ennsknie. Nicht die Vernichtung der wertvollen Weidengebüsche während der Bauarbeiten ist der eigentliche Verlust, sondern die Verringerung von Fläche und Dynamik für ihre neuerliche Ausbildung.

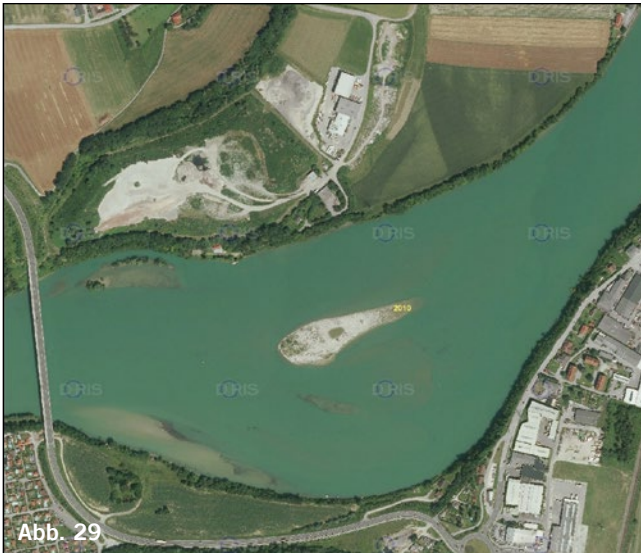
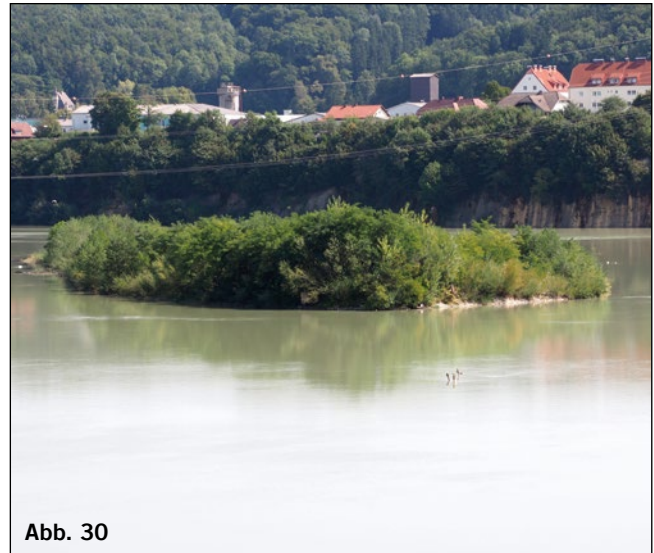
Abb. 30

Abb. 29 (2010) und 30 (September 2017): Die 2009 geschüttete Insel im Stausee Staning und ihr unvermeidlich rasches Zuwachsen. An der Schlierwand im Hintergrund gibt es sehr schöne Tuffbildungen.

Das Material, das im Ennsknien ausgebaggert wurde, bestes Ennsgeschiebe, verwendete man immerhin zur Schüttung einer Insel im Stausee unterhalb der Nordspange (Brücke in Abb. 29). Fast an der gleichen Stelle war übrigens 1981 eine Insel mit schönem Auwald für die erwähnte Stauzielerhöhung am Kraftwerk Staning gerodet und überstaut worden. Abbildungen 29 (2010, also im Jahr nach der Anlage) und 30 (2017) zeigen, was so eine Maßnahme erreichen kann und was nicht: Die Insel ist sicher ein relativ beruhigter Lebensraum, der bald ein auwaldartiges Gehölz tragen wird. Der Vergleich verdeutlicht, wie schnell sie zuwächst. Was leider im Stausee nicht möglich ist, ist die Anlage der echten Mangelbiotope: offene Kiesbänke, krautige Pioniervegeta-

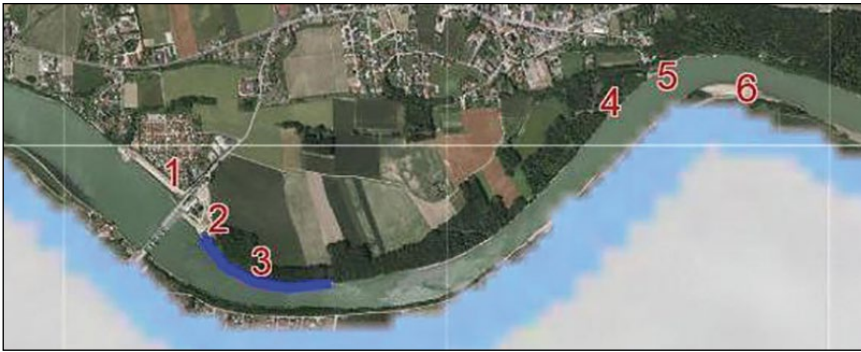
Abb. 31 (Norden rechts!): Besonders viele Maßnahmen wurden 2016 am Stausee Thaling gesetzt – hier der obere Teil (unterer Teil: Abb. 34). 1 und 2: oberer und unterer Teil des Fischaufstiegs am Kraftwerk Mühlrading (Punkt 14). 3: Uferbereich, der als Kieslaichplatz umgestaltet wurde (Punkt 15). 4: Verbindung zweier Altwässer und 5: Einlaufschwelle am unteren Altwasser (Punkt 16). 6: Da zum Aufnahmezeitpunkt (23. 6. 2016) der Stauspiegel abgesenkt war, wurde in der Innenbiegung am rechten Ufer eine große Schotterbank sichtbar (vgl. auch Abb. 41).

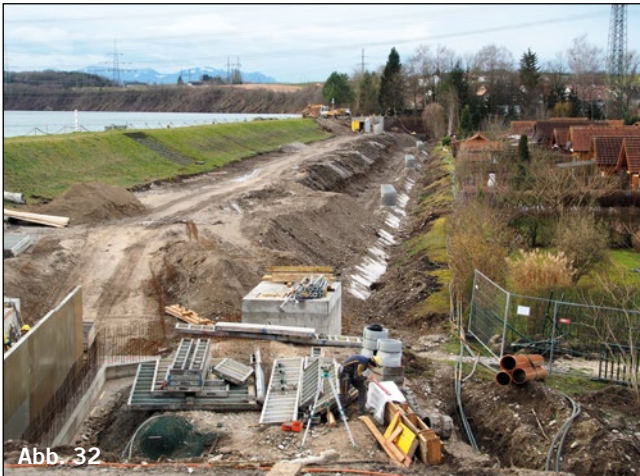
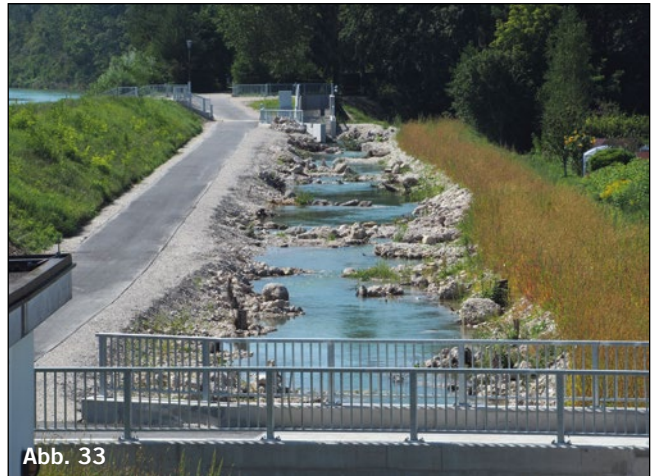
Abb. 32 und 33: Oberer Teil der **Organismenwanderhilfe am Kraftwerk Mühlrading (Maßnahme 14)** am 12. 1. und 27. 8. 2016. Anfängliche Bedenken der Einheimischen sind einhelliger Freude gewichen. Es wird sehr geschätzt, dass dieser attraktive Bachlauf nicht abgezäunt wurde. Bei seiner unteren Fortsetzung und am Kraftwerk Enns wurde das für nötig erachtet.

Durchfluss trotz der Wasserspiegelschwankungen durch den Schwellbetrieb kontinuierlich funktioniert (Abb. 32 und 33). Das gilt auch für die Anlage am Stausee Thaling.

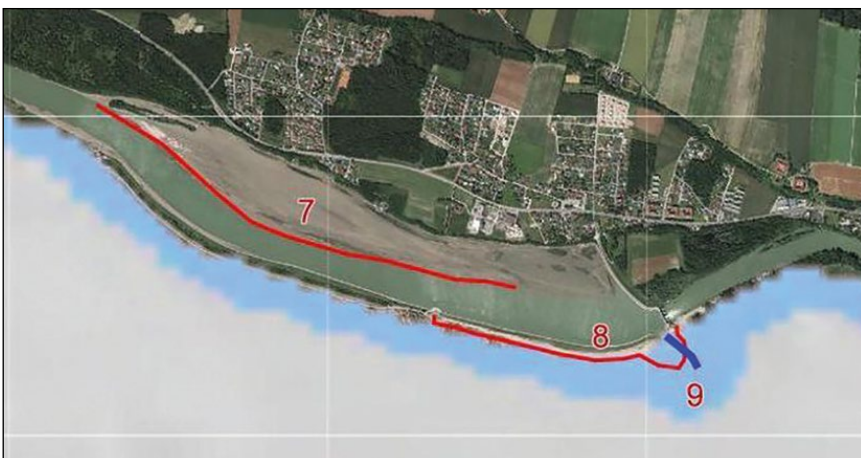
Abb. 34 (Norden rechts): Stausee Thaling, unterer Teil (vgl. Abb. 31, Stauspiegel ebenfalls abgesenkt). Die ganze Zone bis zur roten Linie 7 gehörte bis zur Errichtung des Wehrs Thaling zum linken Ufer. Hier findet man, gut erhalten, die Uferbefestigung aus dem 19. Jahrhundert. Der Bereich ist auch bei Vollstau nur noch wenige Dezimeter tief – er verlandet durch Feinsedimente. Linie 8: Ungefährer Verlauf des Fischaufstiegs fürs Wehr Thaling (Maßnahme 17). Der naturnahe Abschnitt ist über einen Kilometer lang! 9: Beginn des Ennskanals, der den Großteil des Wassers zum Kraftwerk St. Pantaleon und weiter zur Donau ausleitet. Knapp links der Linie 7 beginnt am rechten Ufer ein Damm, weil der Stauspiegel höher als das Hinterland liegt.

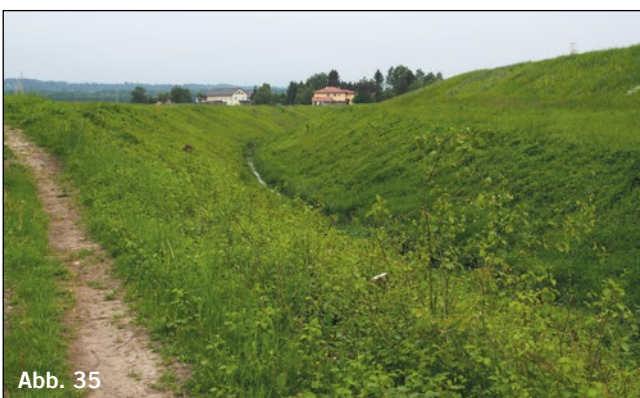
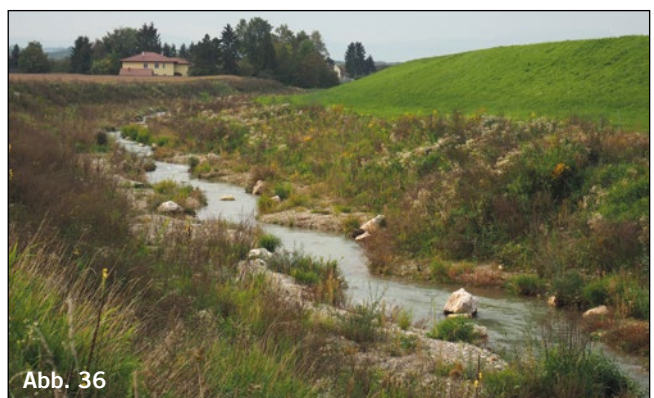
Abb. 35 (Mai 2015) und 36 (September 2017): Rechts hinter dem Damm liegt, höher als das Umland, der Stausee. Der begleitende Sickerwassergraben wurde für den Bachlauf stark umgestaltet. Eine Anmerkung: Fließgewässer sind besonders „dankbar für Renaturierungen“. Es gibt „nachtragendere“ Lebensräume (trockengelegtes Moor, einmal überdüngte Magerwiese...).

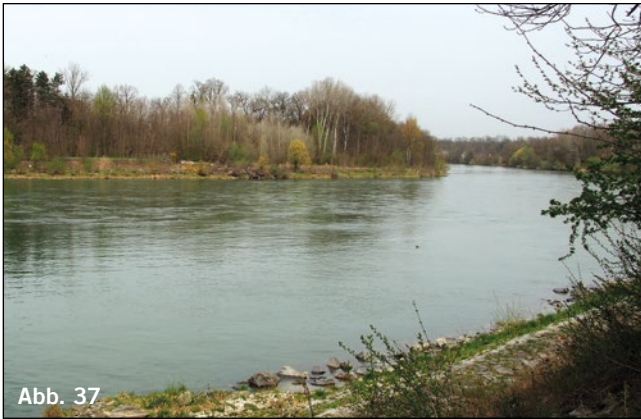
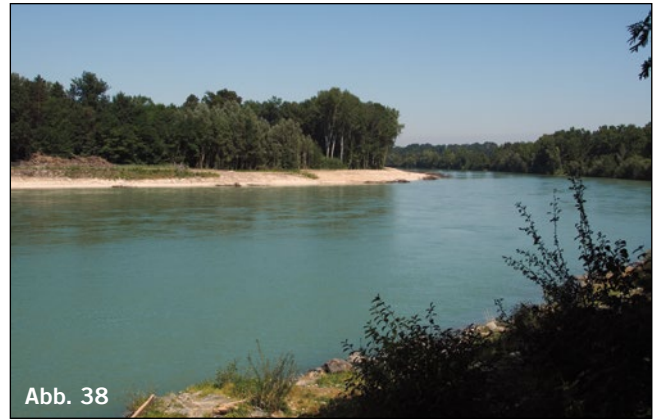
Abb. 37 (5. 4. 2016) und 38 (27. 8. 2016): Vorher ein Steilufer, im oberen Teil mit Blockwurf. Der steile Abfall setzte sich auch unter der Wasseranschlagslinie bis in zwei, drei Meter Tiefe fort. Nachher: Auf 600 Metern Länge wurde ein über und unter Wasser sanft abfallendes Kiesufer hergestellt. Das Material im ehemaligen Steilufer musste dazu überwiegend nur umgelagert werden, was zu den relativ geringen Kosten entscheidend beitrug. Die Baggerfahrer arbeiteten genau, um die berechneten Profile herzustellen. Den Feinschliff erhält die Ausformung des Geländes dann durch die Kräfte der Natur, vgl. Abb. 39! Neben der Funktion als Kieslaichplatz ist hier auch ein menschenfreundliches Flachufer entstanden, wo die Enns, ehemals das Sommerparadies der Einheimischen, wieder zugänglich und einladend ist.

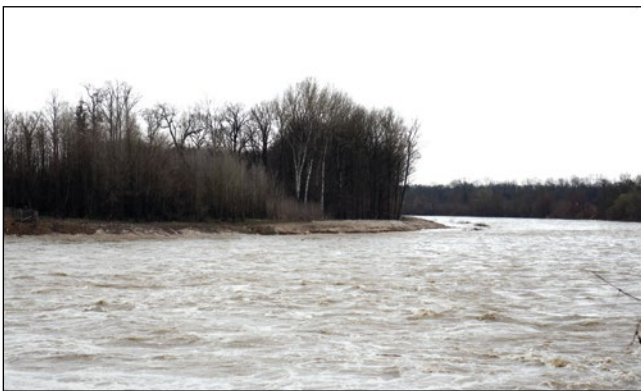
Abb. 39: (19. 3. 2017) Ein kleines Hochwasser zeigt: Hier, im Bereich der Stauwurzel, wirken Überschwemmungen noch annähernd natürlich auf die Ufer ein. Es gibt ausreichend Dynamik, dass Schotter in gewissem Maß umgelagert wird, nicht unumkehrbar mit Feinsediment verklebt und über der Wasserlinie nicht gänzlich zuwächst (Gegensatz zu Maßnahme 13!). Arten der tiefen Austufe finden wieder geeignete Wuchsorte. Rote-Liste-Biotopie wie Pionierweidengebüsche bilden sich aus (Anmerkung: leider teilweise im Wettlauf mit Neophyten).

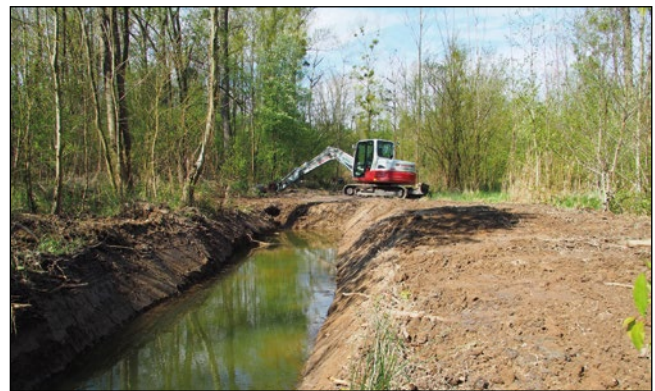
Abb. 40: (17.4.2016) Bagger willkommen – hier werden zwei Altarme verbunden (die Ufer hätte man unregelmäßiger und flacher gestalten können). Bei einer Begehung im September 2017 war der Eingriff praktisch nicht mehr erkennbar.

Unterhalb des Ortszentrums von Kronstorf mündet ein kleiner Bach mit kaltem, klarem Wasser in die Enns. Er entspringt zirka 1,5 Kilometer oberhalb am Rand der an die Austufe angrenzenden Eiszeiterrasse und verläuft, leider zum Teil verrohrt, durch landwirtschaftliche Flächen, durch Fischteiche und dann durch Auwald. Mit Wasserpflanzen wie der in Oberösterreich gefährdeten Berle (*Berula erecta*) ist er ein wertvoller Kleinlebensraum (außerhalb der Au: entrohren, Begradigung rückbauen!). Im dort dschungelartig dichten Auwald ist er zu einem schönen Auweiher erweitert. Die Maßnahmen dienten dem Schutz vor rascher Verlandung durch Sedimenteintrag aus dem Stausee und vor dem „Ausrinnen“ der Nebengewässer, wenn der Stauspiegel abgesenkt werden muss. Dazu wurde die Mündung mit einer Schwelle versehen (Abb. 40, vgl. auch 4 und 5 in Abb. 31).

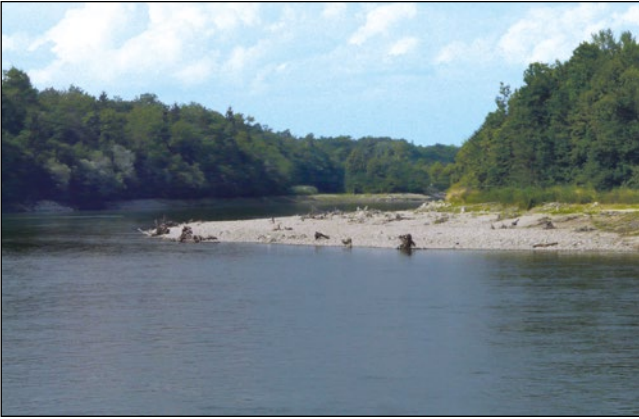
Abb. 41: Wo ist denn diese schöne, große Schotterbank? Normalerweise unterm Stausee! Am 23. 7. 2016, der Stauspiegel am Wehr Thaling war abgesenkt, entdeckte ich gegenüber von Kronstorf das Jugendparadies meines Vaters.

Anknüpfend an das, was ich zum schlechten Zustand unserer Fließgewässer im ersten Artikel gesagt habe, soll Abbildung 41 daran erinnern, wie überaus einschneidend die Veränderungen der letzten 160 Jahre für unsere Fließgewässer und all ihre Lebewesen waren, die Regulierungen und Kraftwerksbauten. Noch heute erzählt mein Vater mit leuchtenden Augen von seinen schönsten Kindheitserlebnissen – von der Enns bei Kronstorf, vom „Wirbel“, einem strudelnden Kehrwasser, vom

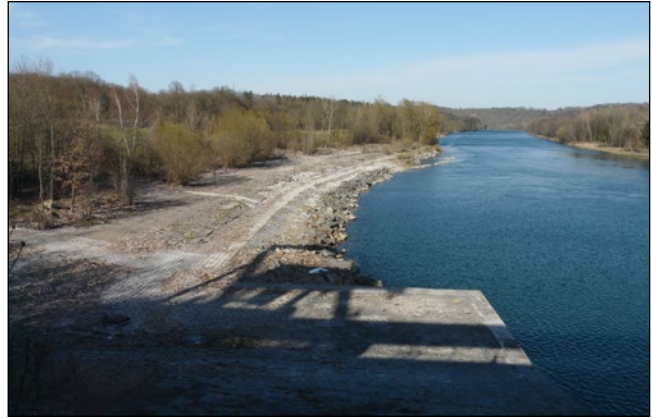
Abb. 42: Blick vom Kraftwerk Staning: Beste Voraussetzungen für das Anlegen einer großen Kiesbank.

Für das Anlegen von Kiesufern ähnlich wie unterm Kraftwerk Mühlradung sind die lokalen Potentiale hier noch günstiger und bestehen an beiden Ufern (Abb. 42).

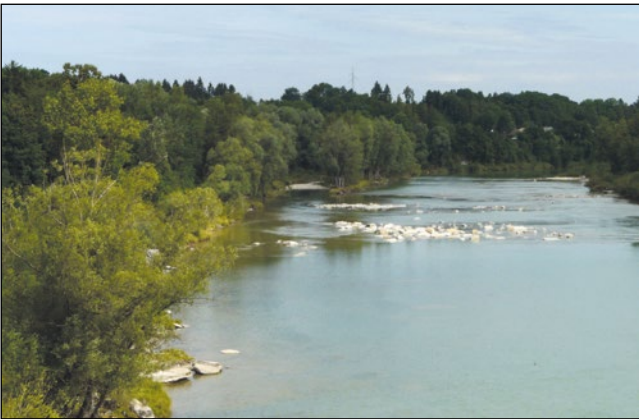
Abb. 43: Blick vom Wehr des Kraftwerks Thaling auf die Restwasserstrecke im Sommer 2010, mit nur halb so großer Wasserführung wie ab 2016. Man erkennt wertvolle Aubiotope, vor allem die Weiche Au am linken Ufer in Bildmitte, aber man sieht auch: Viel Strömung ist da nicht...

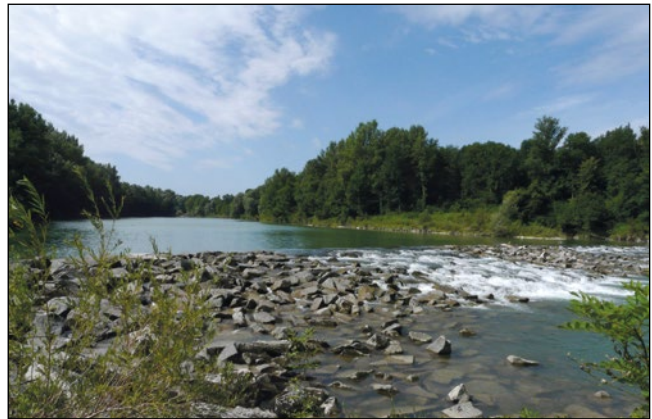
Abb. 44: Die obere von zwei Steinrampen in der Restwasserstrecke: Ein energetisch nicht genutztes Querbauwerk verhindert Fließgewässercharakter und Dynamik. Wie gern würde ich auch hier ein Vorher-Nachher-Bildpaar präsentieren!

Dass man dennoch dringend revitalisieren sollte, liegt am Geschiebemangel und vor allem daran, dass dieser Abschnitt durch zwei Steinrampen erst recht wieder gestaut ist (Abb. 44).

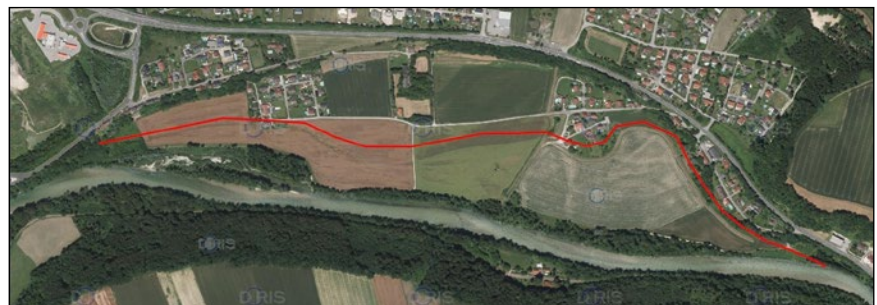
Abb. 45: Gründberg: Hier wäre noch viel mehr Spielraum für den Fluss möglich – es soll auch einmal die „Utopie“, die Maximalvariante aufgezeigt werden. Die rote Linie, die sie andeutet, ist nicht aus Respektlosigkeit gegenüber vorhandener Siedlungs- und Infrastruktur so gesetzt, sondern damit sichtbar bleibt, auf welche Geländestrukturen ich mich bezogen habe – diese liegen parallel ein kleines Stück uferwärts. Eine Phantasterei? Warten wir ab: Bei einer Klimaerwärmung von zwei Grad Celsius würden die Hochwasserschäden laut einer aktuellen Studie in Österreich um 464 % steigen (WWF ÖSTERREICH 2017) – dann brauchen wir jeden, aber wirklich jeden Kubikmeter Retentionsraum. Wirklich abwarten? Besser wär: Sorgen wir vor!
