#### **2.0 Stand der Erkenntnisse zur Phänomenologie des Stromschlags**

## 2.1 Harnstrahl als Todesursache

Artikel/Article: [Stand der Erkenntnisse zur Phänomenologie des Stromschlags 65-69](#)

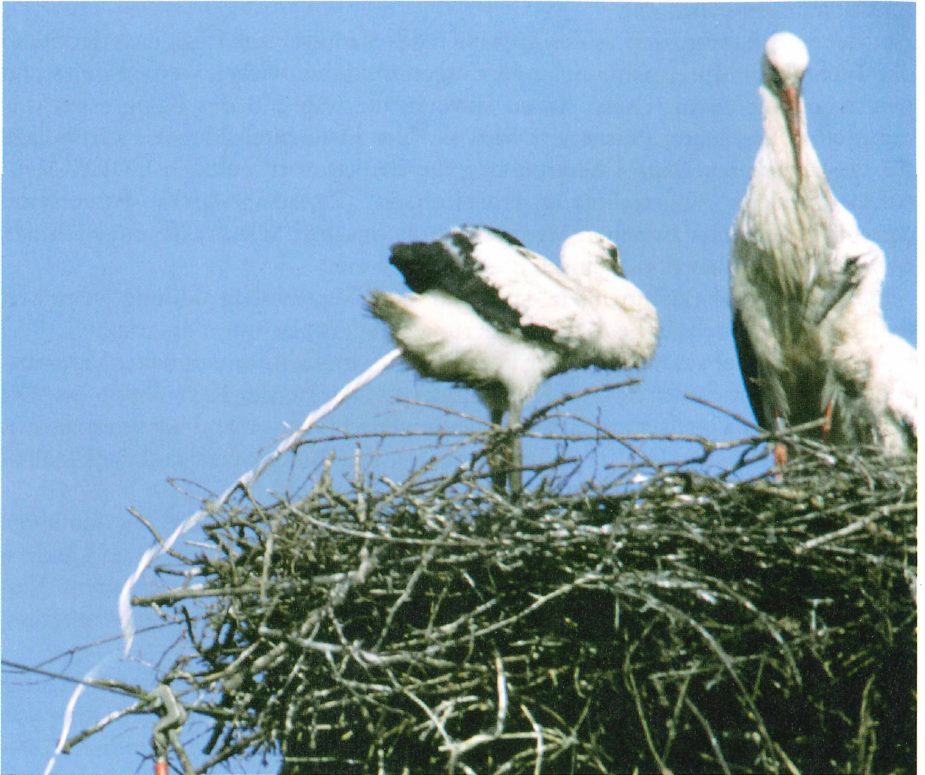
**Abb. 1:** Die Ausscheidungen der Großvögel bestehen aus der weißlich kristallinen Harnsäure und einem kleinen eingedickten Kotanteil. Das Bild zeigt eindrucksvoll, wie lang der zusammenhängende Harnstrahl eines Storches ist. Insbesondere der Harnstrahl am frühen Morgen dürfte eine durchgehende Länge von mehr als zwei Metern erreichen. Erfreulicherweise hatte der Netzbetreiber die Leitung gleich nach Ankunft der Störche abgeschaltet. Salem-Mühlhofen, Bodenseekreis. Foto: D. Haas

Selbst bei vielen Ornithologen sorgte das Bild des urinierenden Jungstorches für Erstaunen (Abb. 1). Die Länge des zusammenhängenden Harn- und Kotstrahles ist nur wenigen bewusst. Diese Aufnahme verdeutlicht, wie wichtig solche Fotodokumente für Ornithologen und Techniker sind, um die Gefahr des Stromschlages über den Harnstrahl richtig beurteilen zu können. Insbesondere in den frühen Morgenstunden, wenn die Vögel besonders große Harnmengen ausscheiden,

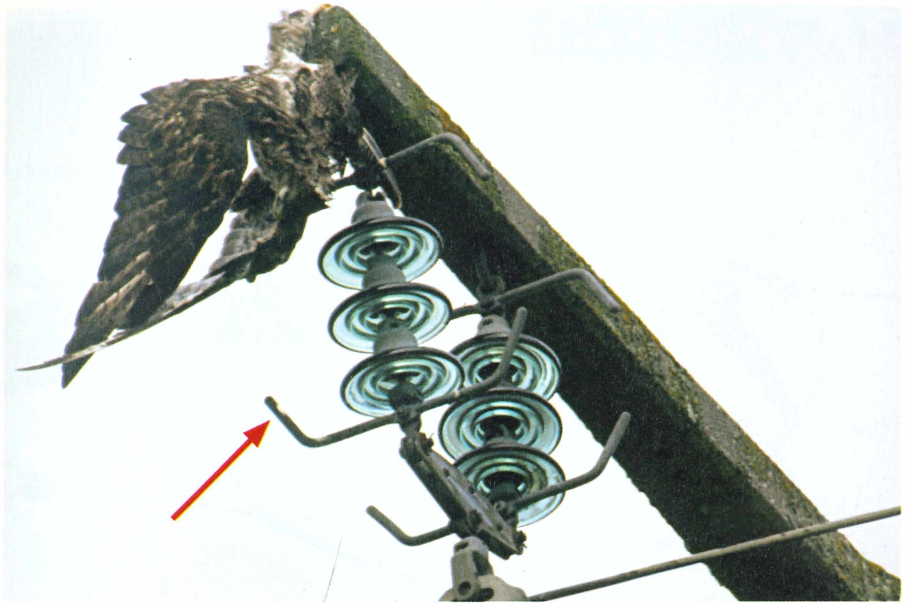
**Abb. 2:** Dieser Mäusebussard hat mit seinem Harnstrahl einen Hängeisolatoren mit Schutzfunkenstrecke überbrückt (s. Pfeil); Meßstetten, Zollernalbkreis, August 2005. Drei Tage später fiel der Vogel vom Masten. Strommarken an den Fußballen und verbranntes Kleingefieder um den After belegten die Todesursache. Dieser Mast ist nach dem Maßnahmenkatalog (1991) in Deutschland als Neukonstruktion nicht mehr zulässig, weil der Abstand vom Sitzplatz zu den unter Strom stehenden Teilen (unteres Blitzhorn) deutlich kürzer ist als die vorgeschriebenen 60 Zentimeter. Fund, Befundung und Foto: D. Haas

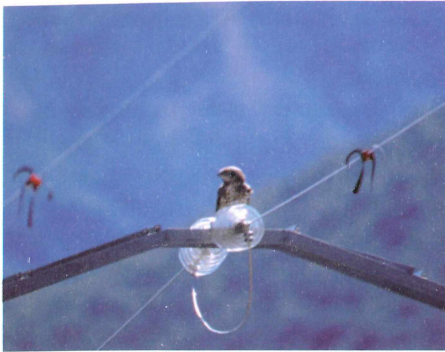
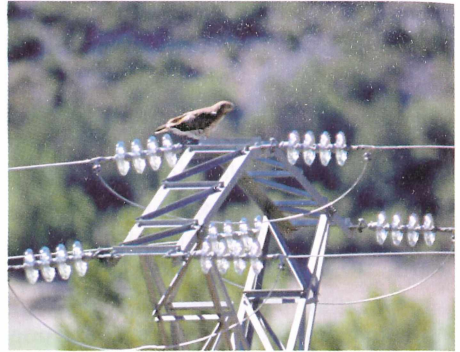
**Abb. 3:** Dieser Schlangennadler rastet auf einem sehr leitfähigen Metallmast, sehr niedrig über der unter Spannung stehenden Leiterschleife. Die Aufnahmen lassen erkennen, wie hoch die Stromschlaggefahr über den Harnstrahl für diesen Vogel ist. Aragonien, Spanien, 30.08.2005. Foto: D. Haas

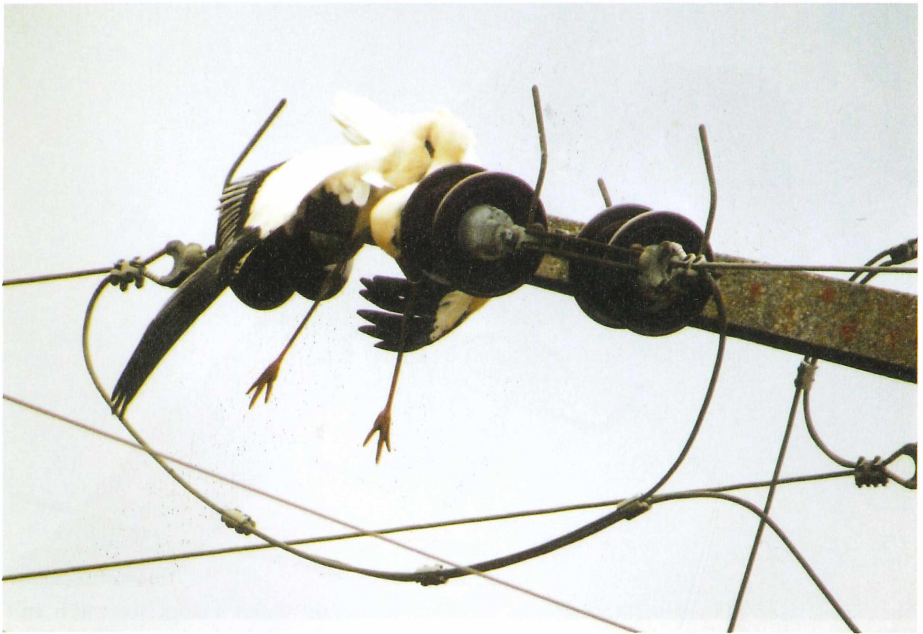
**Abb. 4:** Trotz vieler Stromtodmöglichkeiten durch Überbrückung der Isolatoren mit dem Körper auf diesem ungeheuer gefährlichen Abspannmasten starben am 7. August 2001 die beiden Jungstörche von Weiltingen/Bayern jedoch durch Stromschlag über den Harnstrahl. Beide Vögel wiesen markante Strommarken in der Aftergegend auf. Mitteilung und Foto: T. Ziegler

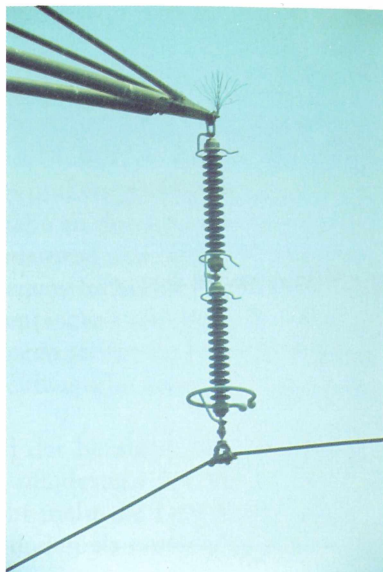
**Abb. 5:** Harnstrahl ist auch ein Risiko bei Hochspannungsleitungen. Bei dieser Hochspannungsleitung soll ein Metallbesen an der Isolatorenauflage die Landung von Großvögeln an dieser sensiblen Stelle verhindern. Diese Maßnahme dient zur Reduktion der Erdschlussgefahr über den Harnstrahl von Großvögeln. Als Abweiser lassen sich aber auch bogenförmige Drähte verwenden, mit geringerer Verletzungsgefahr für Vögel. Schweiz, 2002. Foto: D. Haas
