## 2.3 Hängeisolatoren

Zeitschrift/Journal: [Ökologie der Vögel. Verhalten Konstitution Umwelt](#)

Artikel/Article: [Hängeisolatoren 75-79](#)

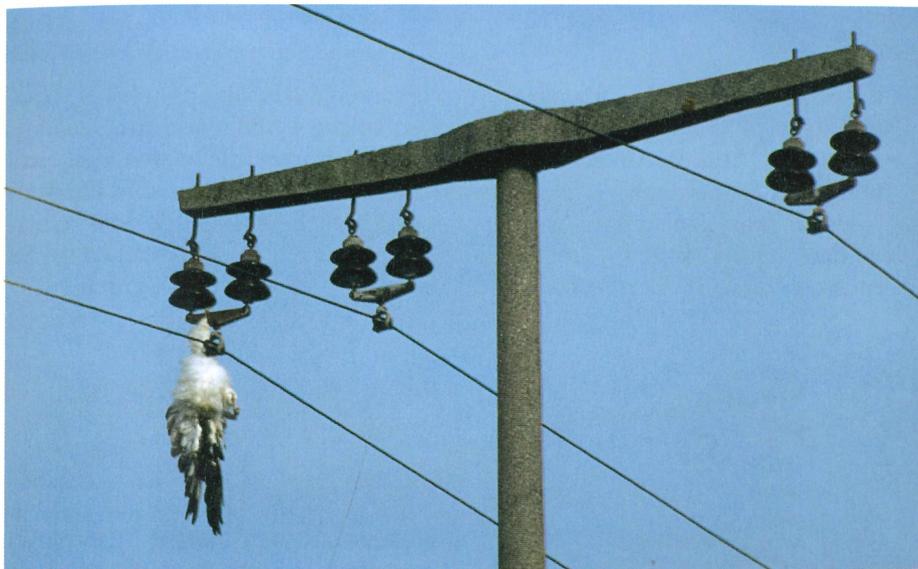
**Abb. 1:** Dieser junge Mäusebussard konnte mit seinem Körper leicht die sehr kurzen Hängeisolatoren überbrücken und blieb nach dem Stromschlag hängen, mit einem Fang festgeschmort am Verbindungsstück der Hängeisolatoren. Darchau (Niedersachsen), 30.8.2002. Fund und Foto: G. Fiedler

- a) Zu kurze Hängeisolatoren werden häufig vom Sitzplatz auf dem Leiter aus überbrückt: Abb. 1 bis 3.

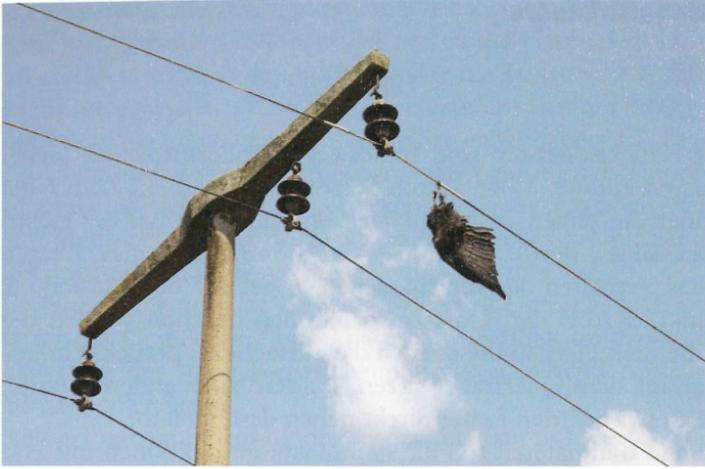
**Abb. 2:** Dieser Kolkkrabe (*Corvus corax*) konnte, von seinem Sitzplatz auf dem Stromleiter aus, leicht den kurzen Isolator überbrücken. Nach dem Stromschlag blieb er festgeschmort hängen und wurde vom Wind etwas von der Unfallstelle wegeweht. Der verschmorte, aufgeplatzte Fang schließt sich wie ein „Ring“ um den Draht. Landkreis Oder-Spree, Brandenburg, 07.07.2006, Fund und Foto: Daniel Schmidt

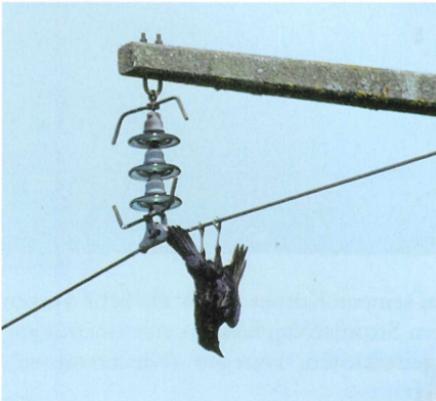
**Abb. 3:** Schutzfunkenstrecken („Blitzhörner“) begünstigen Stromunfälle auch an größeren Isolatoren. Diese Rabenkrähe (*Corvus corone*) hat mit ihrem Schnabel das obere Blitzhorn berührt und hängt noch festgeschmort am Unfallort. Dauggendorf (Baden-Württemberg), 29.09.1999, Fund: D. Haas. Foto: Peter Havelka

- b) Schutzfunkenstrecken („Blitzhörner“) verkürzen die Isolationsstrecken, erhöhen dadurch die Gefahr und ermöglichen solche Unfälle auch bei längeren Isolatoren (Abb. 3). Am gefährlichsten sind Blitzhörner, die so weit waagrecht verlaufen, dass sie von Vögeln – am häufigsten von Kleinfalken und Drosseln – als Sitzwarte angefliegen werden. Es gibt mancherorts ganze Mastreihen, an denen jeder Hängeisolator mit einer Schutzfunkenstrecke versehen ist. Sie müssen durch Entfernung der Blitzhörner dringend entschärft werden.

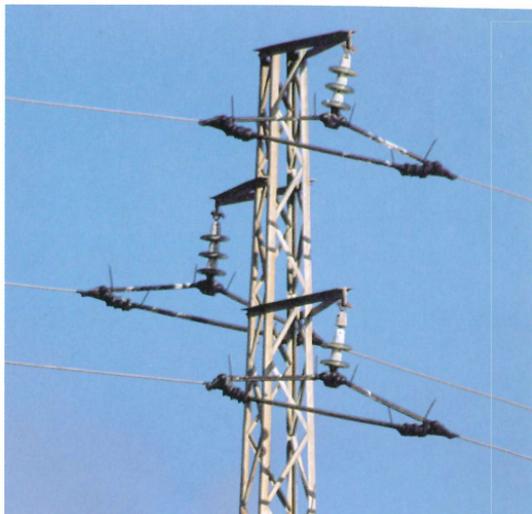
**Abb. 4:** Metallmast mit Hängeisolatoren und Aufhängung der Leiter in Mehrebenenanordnung. Die Leiter rund um die Isolatoren aufhängung sind isoliert und verhindern den Stromtod über den Harnstrahl. Helle Spritzer auf der dunklen Isolierung verdeutlichen diese Gefahr für die hier rastenden Störche (*Ciconia ciconia*) und Gänsegeier (*Gyps fulvus*). Los Barrios, Andalusien, Spanien, 9.12.2005. Foto: D. Haas

- c) Der Harnstrahl von Großvögeln ist so lang, dass Erdschlussfälle selbst an den über einen Meter langen Isolatoren von Hochspannungsleitungen nicht selten vorkommen. Weit häufiger aber sind Harnstrahlungsfälle im Mittelspannungsbereich wegen der kürzeren Isolationsstrecken: je kürzer, umso höher die Wahrscheinlichkeit. Die einzige zuverlässige Sicherung ist die Isolation der Stromleiter beidseitig der Isolatoren (Abb. 4 und Abb. 5).

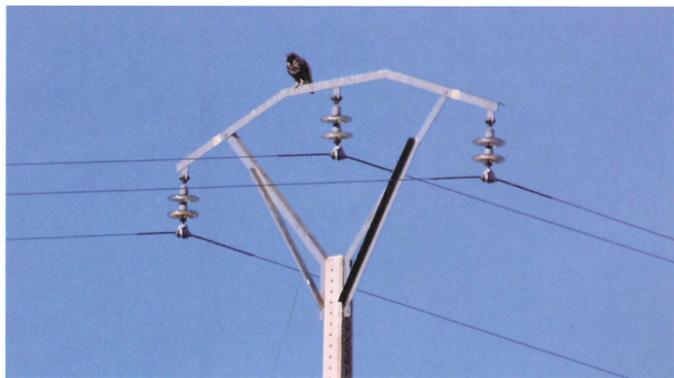
**Abb. 5:** Mäusebussard auf Betonmast mit gewölbartigem Metallrahmen als Mastkopf. Die Leiter sind links und rechts der Isolatoren abisoliert (gegen Harnstrahl). Mañosa (2001) berichtet aus Kastilien/Spanien von 15 Stromopfern (von insgesamt 167) an ungesicherten Masten diesen Typs, leider ohne pathologische-anatomische Diagnostik der Opfer. Aragonien, Spanien, 31.08.2006. Foto: D. Haas

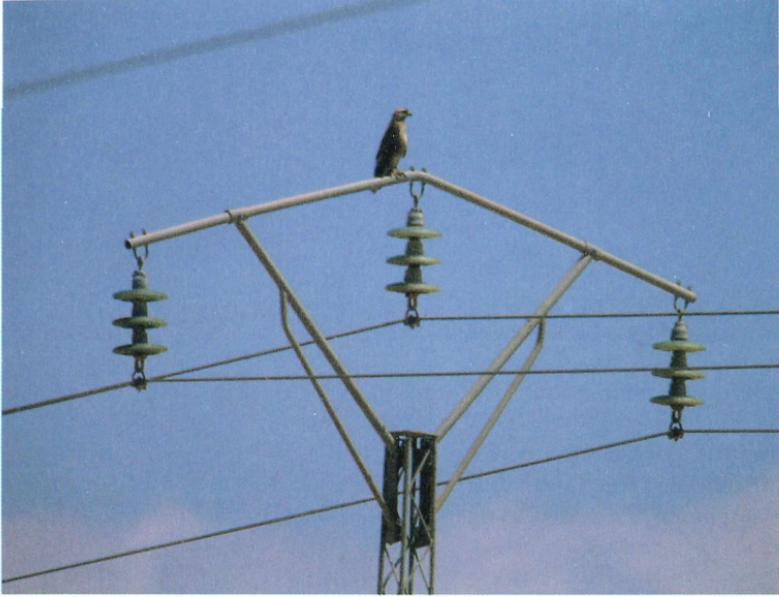
**Abb. 6:** Adlerbussard (*Buteo rufinus cirtensis*, Länge 43-50 cm, Spannweite 105-125 cm) auf Metallmast mit gewölbeartigem Mastaufbau. Durch lange Hängeisolatoren relativ sicher, Stromtod durch Harnstrahl ist dennoch möglich. Der Sitzplatz unter dem mittleren Hängeisolatoren ist für größere Vögel bedingt sicher: Berührung des Leiterseils möglich. Diese früher überall in Tunesien benutzten Masten sind aber viel sicherer als die später errichteten Masten mit Stützenisolatoren. Gafsa, Tunesien, 17.04.1997. Foto: D. Haas

- d) Bei Mastkonstruktionen, die Sitzplätze unterhalb der stromführenden Leiter bieten, muss je nach Konstruktion ein Sicherheitsabstand von bis zu zwei Metern Abstand bei Mehrebenen-Konstruktionen eingehalten werden: Abb. 6.

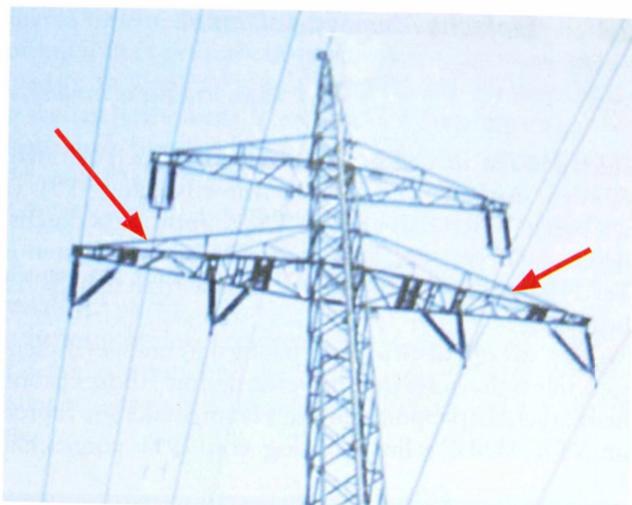
**Abb. 7:** Am 31.8.2005 wurde am Fuß dieses Hochspannungsmasts ein durch Stromschlag getöteter Weißstorch (*Ciconia ciconia*) gefunden. Das obere Leiterseil ist so niedrig über die untere Traverse geführt, dass der dort rastende Vogel das obere Leiterseil berühren konnte und über einen Erdschluss getötet wurde. Unna, 31.8.2005, Bericht und Foto: Ulricke Köhler

- e) Zu geringe Höhe zwischen den Mastetagen, sowohl bei Hochspannungsmasten, als auch bei mehretagigen Mittelspannungsmasten (Abb. 7 und 8).

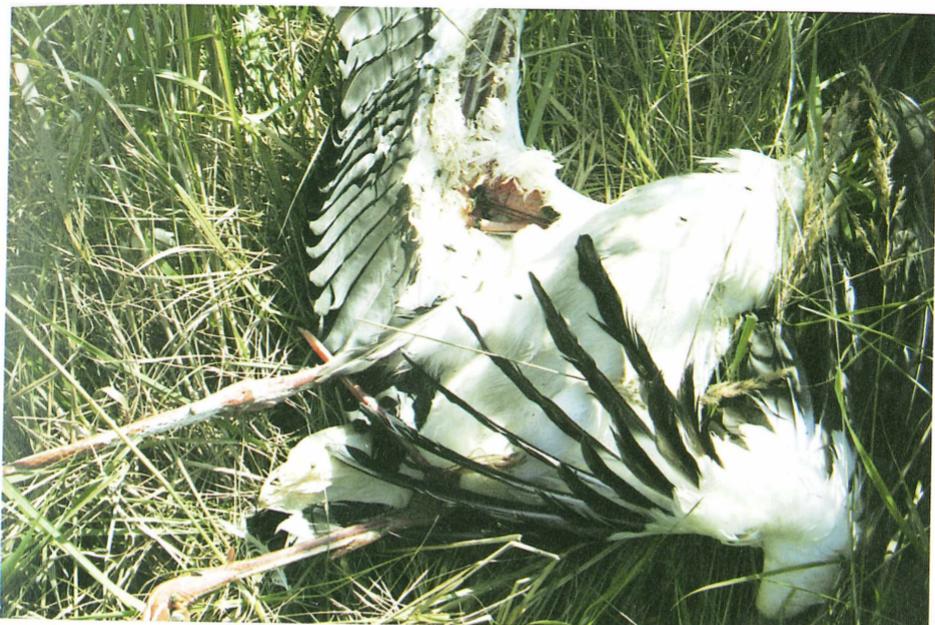
**Abb. 8:** Schon anhand der übersandten Fotos (Unfallmast von Abb. 7) konnten wir hier den Unfallhergang erkennen. Die Strom Eintrittsstelle war der rechte Flügelbug, Austrittsstellen die Zehenunterseiten. Am rechten Flügel und an beiden Beinen findet sich verbranntes Gefieder und Gewebsverbrennungen 3. und 4. Grades. Unna, 31.8.2005, Bericht und Foto: Ulricke Köhler
