2.3 Hängeisolatoren

Dieter Haas

Zeitschrift/Journal: [Ökologie der Vögel. Verhalten Konstitution Umwelt](#)

Artikel/Article: [Hängeisolatoren 75-79](#)

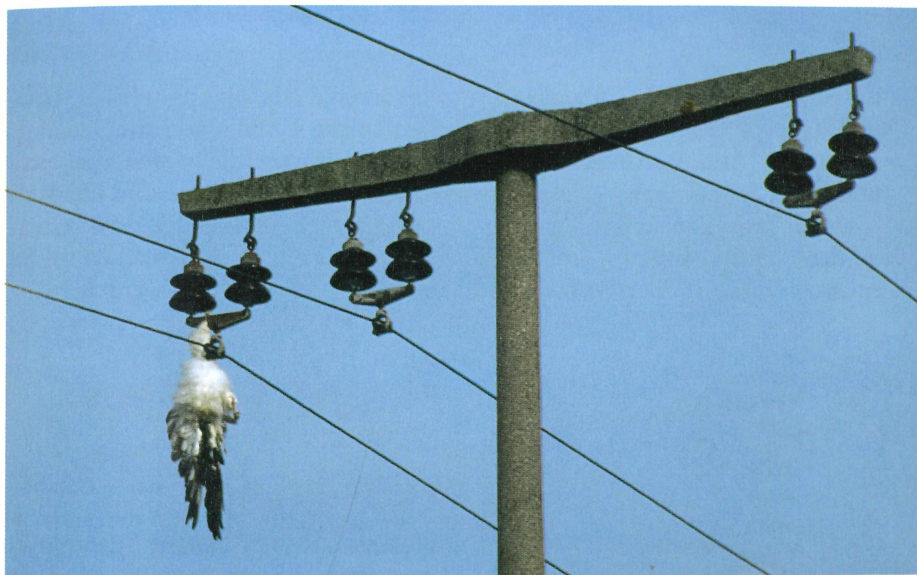
Abb. 1: Dieser junge Mäusebussard konnte mit seinem Körper leicht die sehr kurzen Hängeisolatoren überbrücken und blieb nach dem Stromschlag hängen, mit einem Fang festgeschmort am Verbindungsstück der Hängeisolatoren. Darchau (Niedersachsen), 30.8.2002. Fund und Foto: G. Fiedler

- a) Zu kurze Hängeisolatoren werden häufig vom Sitzplatz auf dem Leiter aus überbrückt: Abb. 1 bis 3.

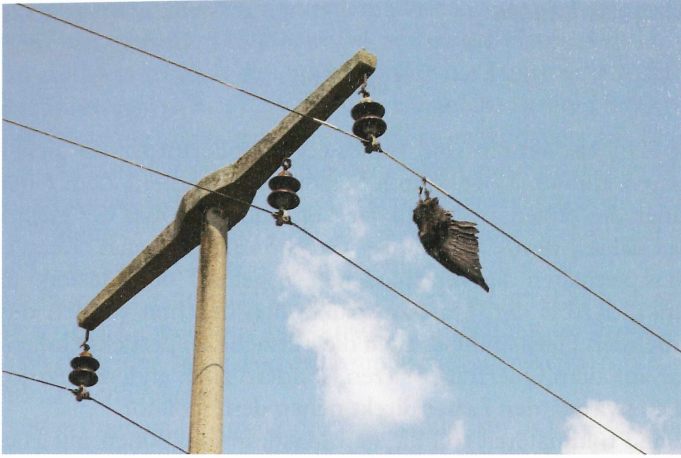
Abb. 2: Dieser Kolkkrabe (*Corvus corax*) konnte, von seinem Sitzplatz auf dem Stromleiter aus, leicht den kurzen Isolator überbrücken. Nach dem Stromschlag blieb er festgeschmort hängen und wurde vom Wind etwas von der Unfallstelle wegeweht. Der verschmorte, aufgeplatzte Fang schließt sich wie ein „Ring“ um den Draht. Landkreis Oder-Spree, Brandenburg, 07.07.2006, Fund und Foto: Daniel Schmidt

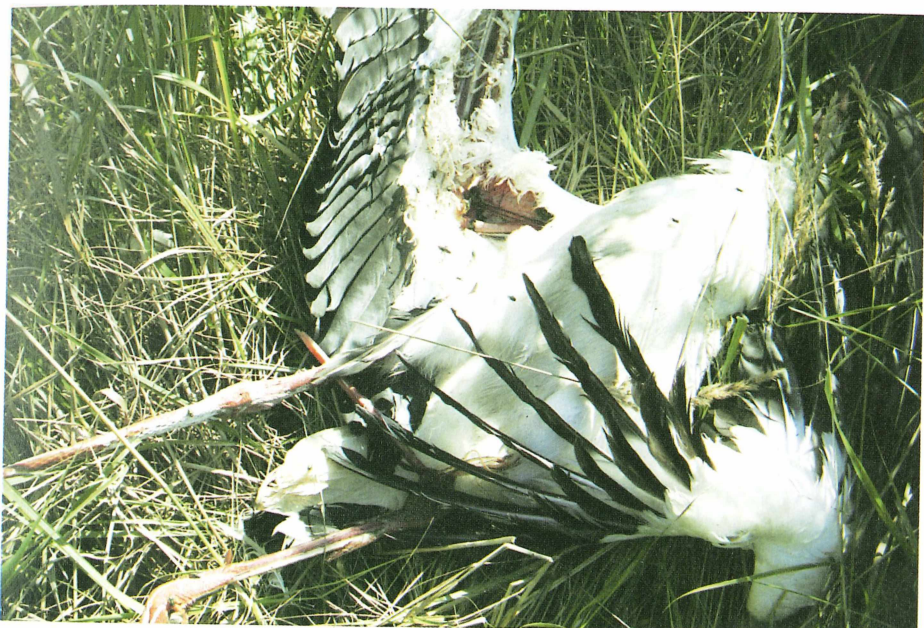
Abb. 8: Schon anhand der übersandten Fotos (Unfallmast von Abb. 7) konnten wir hier den Unfallhergang erkennen. Die Strom Eintrittsstelle war der rechte Flügelbug, Austrittsstellen die Zehenunterseiten. Am rechten Flügel und an beiden Beinen findet sich verbranntes Gefieder und Gewebsverbrennungen 3. und 4. Grades. Unna, 31.8.2005, Bericht und Foto: Ulricke Köhler

- e) Zu geringe Höhe zwischen den Mastetagen, sowohl bei Hochspannungsmasten, als auch bei mehretagigen Mittelspannungsmasten (Abb. 7 und 8).
