2.4 Einfache Abspannisolatoren

Dieter Haas und Bernd Schürenberg

Artikel/Article: [Einfache Abspannisolatoren 80-84](#)

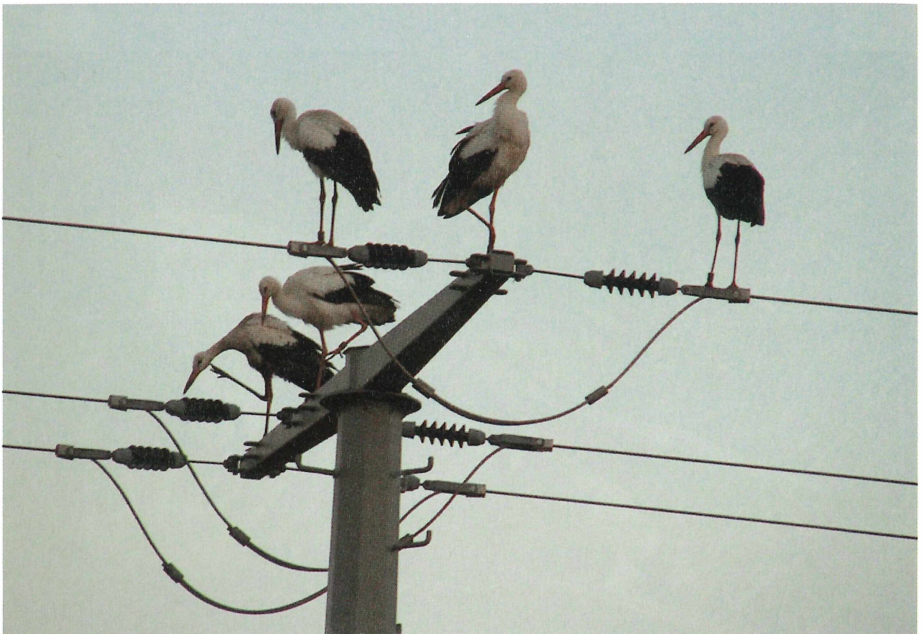
Abb 1 a: Durchziehende Störche (*Ciconia ciconia*) lassen sich im Spätsommer 2005 bei Bösleben im Ilmkreis/Thüringen zur Rast nieder. Drei Störche landen auf der Traverse des aus gut leitendem Metall konstruierten Mastens, zwei weitere landen aber auf den breiten Befestigungselementen der Leiter. Die drei Vögel im Vordergrund müssen friedlich bleiben: jede ansonsten harmlose Rangelei mit Schnabel- oder Flügelkontakt führt unweigerlich zum Stromschlagunfall der beteiligten Vögel.

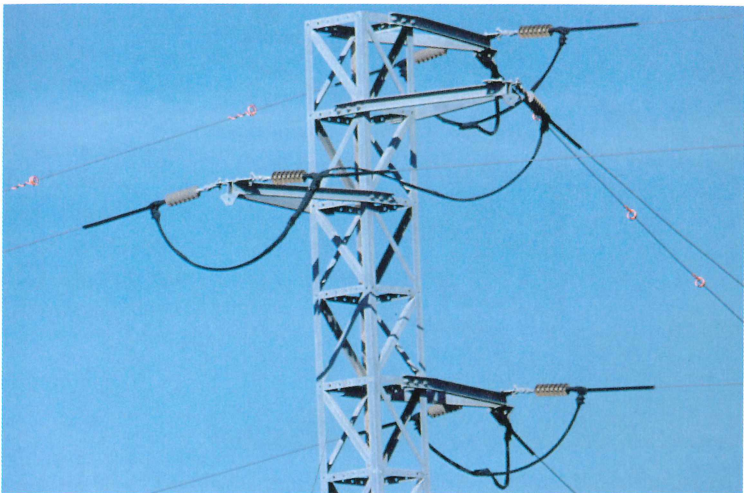
Abb. 5: Abzweigmast aus Metall mit Abspansisolatoren. Die Leiterseile wurden am Mast zuverlässig isoliert: die ankommenden Abschnitte, einschließlich der Aufhängungen an den Isolatoren und der unterführten Leiter. Obwohl der Mast von Großvögeln häufig aufgesucht wurde – hauptsächlich von Störchen (*Ciconia ciconia*) und Gänsegeiern (*Gyps fulvus*) – konnten wir keine Verluste registrieren. Zusätzlich wurden die oberen Leiterseile mit Spiralen besser sichtbar gemacht: zur Vermeidung von Kollisionsverlusten. Zentraldeponie Los Barrios, Andalusien/Spanien, 12.2005. Foto: D. Haas

Den besten Schutz bieten ausreichend umfangreiche Isolationsmaßnahmen der Leiter in unmittelbarer Mastnähe (Abb. 5).

Abb. 6: Auch dickere Sitzstangen als die in Abb. 4 gezeigte erreichen nicht die hohe Sicherheit von soliden Isolationsmaßnahmen wie in Abb. 5 dargestellt. An diesem Mast fand Dr. Torsten Langgemach am 13.12.2006 einen durch Stromschlag getöteten adulten Mäusebussard (*Buteo buteo*). Dieser Mast ist weiterhin hoch-gefährlich. Foto: Birgit Bock
