## 2.5 Doppelte Abspannisolatoren

## Dieter Haas und Bernd Schürenberg

Artikel/Article: Doppelte Abspannisolatoren 85-88

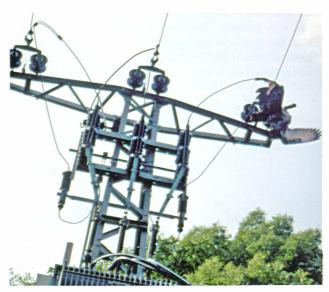
Abb. 1 a: Dieser Uhu (*Bubo bubo*) wurde am 22.8.2002 bei Pfulb, Kreis Esslingen, auf einer Maststation entdeckt. Er hängt mit einem Bein auf dem Verbindungsstück, zwischen zwei Abspannisolatoren festgeschmort. Die im oberen Teil unisolierten Leiter und die kurzen Phasenabstände bei dem Trennschalter bieten weitere gefährliche Landeplätze für Vögel. Die zum Vogelschutz an den Isolatoraufhängungen aufgesetzten Metallbesen stellen eher ein zusätzliches Verletzungsrisiko dar und können sogar die Erdschlussgefahr erhöhen.

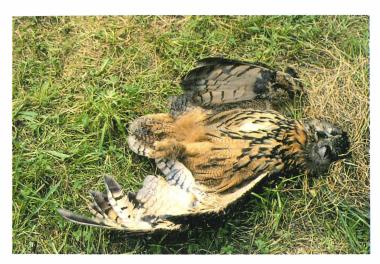
Abb. 1 b: Der geborgene Uhu wurde von D. Schneider an D. Haas zur weiteren Untersuchung gebracht: Ein altes Weibchen in gutem Allgemein- und Ernährungszustand, das in der Nähe erfolgreich gebrütet hatte. Strommarken fanden sich beidseits an den Zehenunterseiten und am linken Flügelbug. Der Vogel hatte nach der Landung auf dem Zwischenstück die kurzen Isolatoren mit dem Flügel überbrückt.

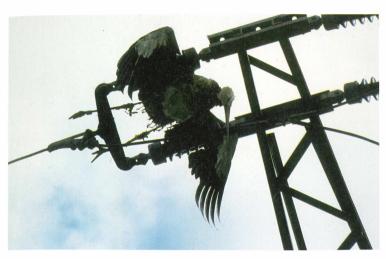
Abb. 3: Auch dieser stromtote Storch (*Ciconia ciconia*) hat wohl vom Verbindungsstück aus den Isolator überbrückt (leider liegt kein Befundprotokoll des geborgenen Vogels vor). Zu beachten sind hier die ausgedehnten Verbrennungen 4. Grades zwischen den Stromeintrittsstellen (beide Läufe) und Austrittsstellen (Flügelbug links). Wörth, Baden-Württemberg, 19.6.1995. Bericht und Foto: Walther Feld
