## 2.5 Doppelte Abspannisolatoren

Dieter Haas und Bernd Schürenberg

Artikel/Article: [Doppelte Abspannisolatoren 85-88](#)

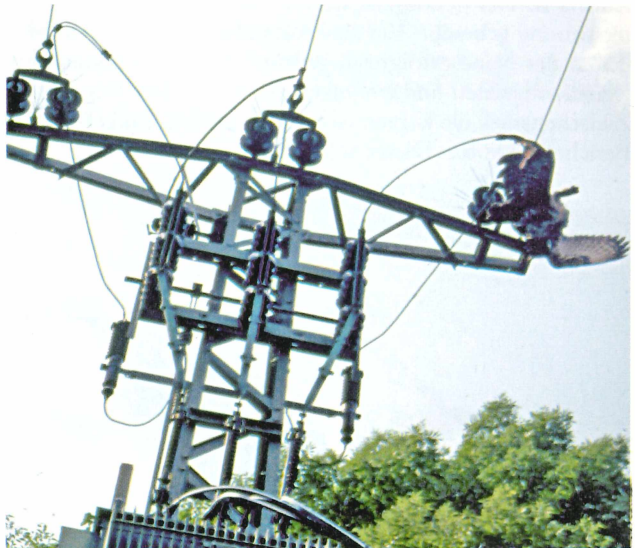
**Abb. 1 a:** Dieser Uhu (*Bubo bubo*) wurde am 22.8.2002 bei Pfulb, Kreis Esslingen, auf einer Maststation entdeckt. Er hängt mit einem Bein auf dem Verbindungsstück, zwischen zwei Abspannisolatoren festgeschmort. Die im oberen Teil unisolierten Leiter und die kurzen Phasenabstände bei dem Trennschalter bieten weitere gefährliche Landeplätze für Vögel. Die zum Vogelschutz an den Isolatoraufhängungen aufgesetzten Metallbesen stellen eher ein zusätzliches Verletzungsrisiko dar und können sogar die Erdschlussgefahr erhöhen.

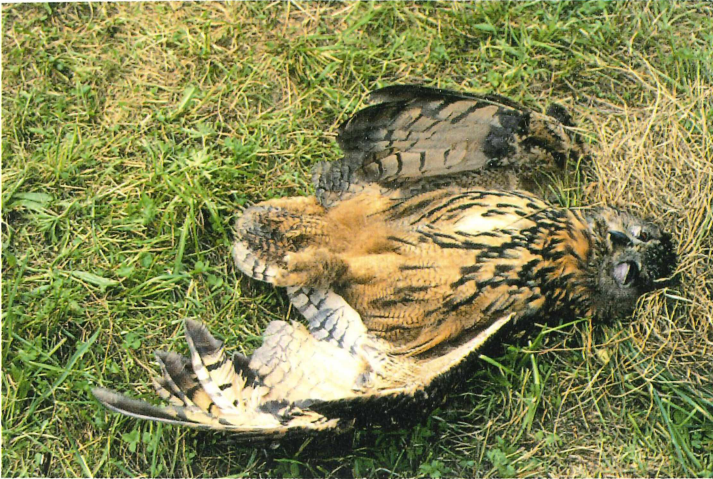
**Abb. 1 b:** Der geborgene Uhu wurde von D. Schneider an D. Haas zur weiteren Untersuchung gebracht: Ein altes Weibchen in gutem Allgemein- und Ernährungszustand, das in der Nähe erfolgreich gebrütet hatte. Strommarken fanden sich beidseits an den Zehenunterseiten und am linken Flügelbug. Der Vogel hatte nach der Landung auf dem Zwischenstück die kurzen Isolatoren mit dem Flügel überbrückt.

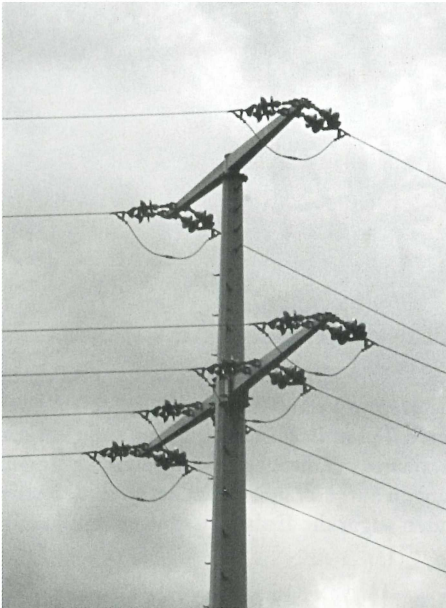
**Abb. 2:** Mast aus gut leitendem Material und sehr kurzen doppelten Abspannisolatoren. Ein Mast mit hoher Stromschlag-Verlustrate. Am 13.8.2003 wurden hier zwei frisch durch Stromschlag getötete Störche gesammelt. Bei solch extrem kurzen Abmessungen ist die Überbrückung der Isolatoren von jeder Seite her leicht möglich, ebenso Stromschlag über den Harnstrahl. Dieser Mast ist ein ganz typischer Fall: Von Weiß- und Schwarzstörchen liegen uns Dutzende ausführlicher Fallberichte von solchen Masten vor. Technischen Experten zufolge lassen sich auch solche Masten zuverlässig abisolieren, unter Einschluss des Verbindungsstücks (vgl. auch Kapitel 2.4, Abb. 5). Wahrstedt, Niedersachsen, 13.8.2003, Bericht und Foto: G. Fiedler

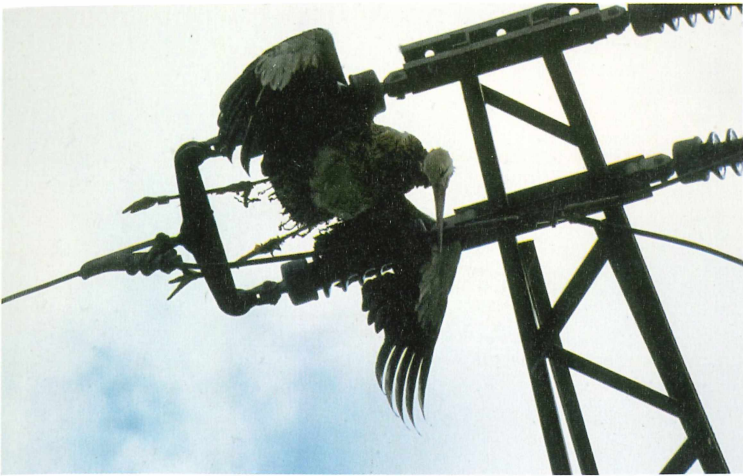
**Abb. 3:** Auch dieser stromtote Storch (*Ciconia ciconia*) hat wohl vom Verbindungsstück aus den Isolator überbrückt (leider liegt kein Befundprotokoll des geborgenen Vogels vor). Zu beachten sind hier die ausgedehnten Verbrennungen 4. Grades zwischen den Stromeintrittsstellen (beide Läufe) und Austrittsstellen (Flügelbug links). Wörth, Baden-Württemberg, 19.6.1995. Bericht und Foto: Walther Feld

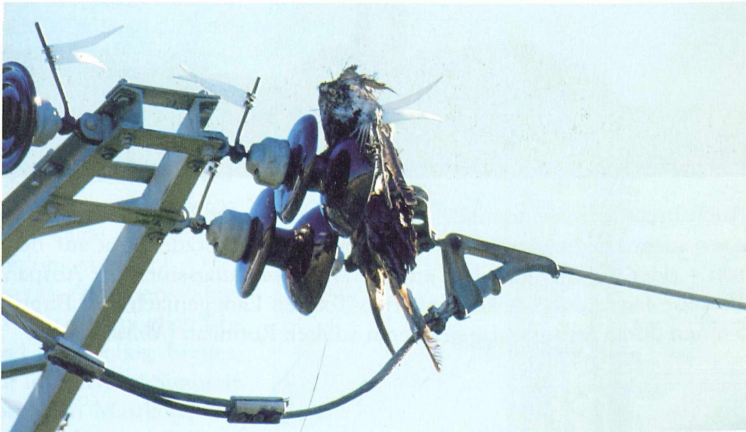
**Abb. 4:** Nach etwa vier Monaten mumifizierte Reste eines Mäusebussards (Aufnahme vom 28.10.1997). Der Vogel war auf dem Verbindungsstück gelandet. Die Schutzfunkenstrecken auf den kurzen Abspannisolatoren ließen ihm nur geringe Überlebenschancen. Die an den Blitzhörnern – „zum Vogelschutz“ – angebrachten Abweiserfähnchen stellen keine wirksame Maßnahme dar. Dennoch werden sie in gleicher Weise auch von der DB-AG verwendet. Bericht und Foto: Karl-Fidelis Gauggel

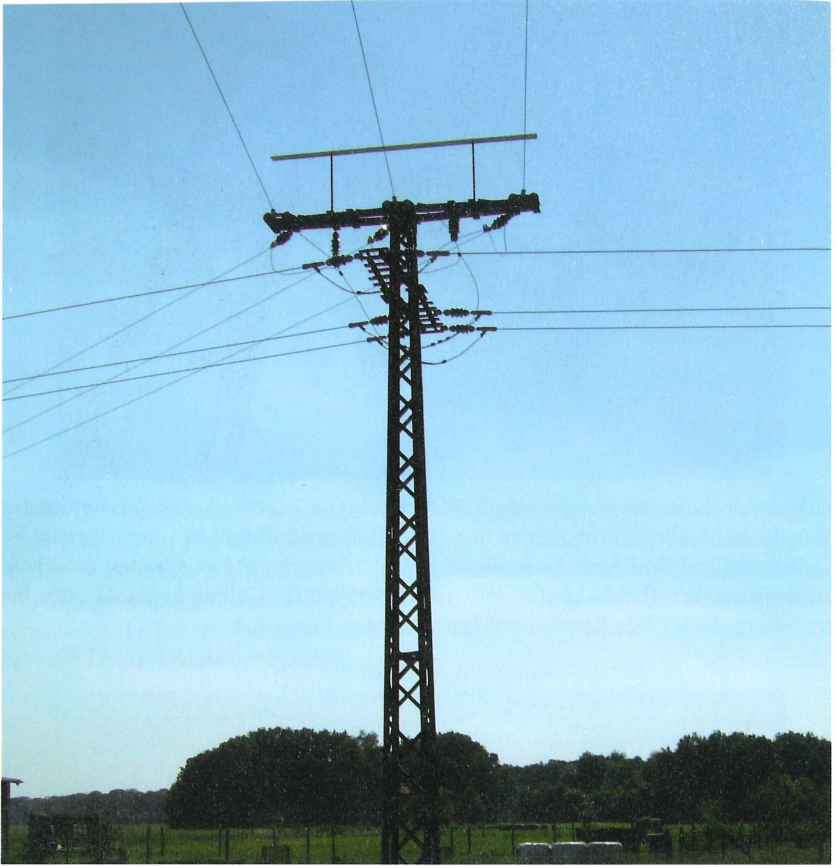
**Abb. 5:** Auch breite, scheinbar solide Vogelsitzbretter an gefährlichen Mastkonstruktionen schützen nicht vor Stromschlag. Vögel können sich trotzdem gut auf der Traverse niederlassen – oder wie hier auf dem attraktiven Verbindungsstück der Abspannisolatoren. Bei Bamme fanden und dokumentierten Torsten Langgemach und Birgit Bock am 12.8.2005 einen durch Stromschlag getöteten adulten Rotmilan (*Milvus milvus*).
