2.6 Schaltermasten und Maststationen

Dieter Haas

Artikel/Article: [Schaltermasten und Maststationen 89-94](#)

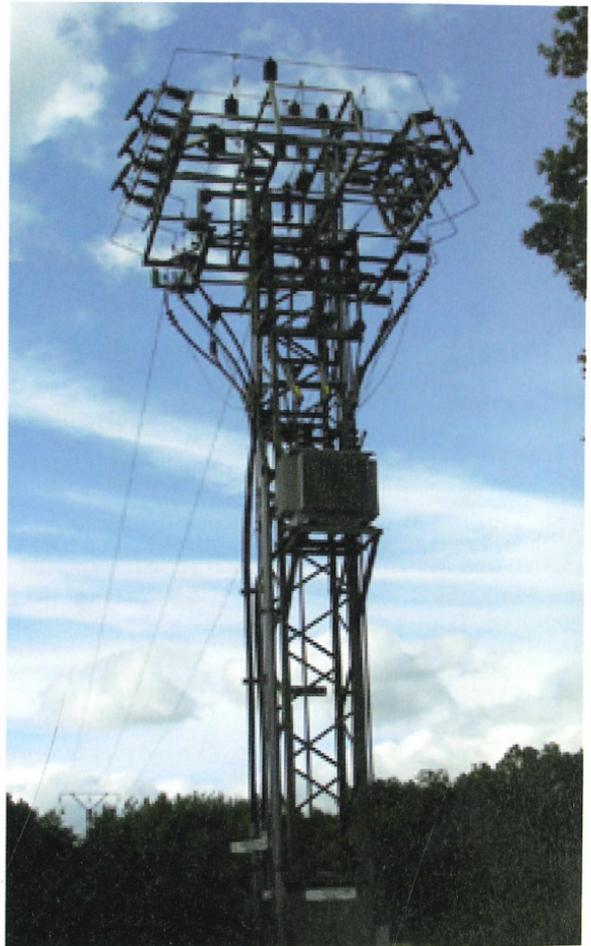
Abb. 1: Endmast mit Maststation. Extrem gefährlicher Mastkopf mit unisolierten Leitern, Stützisolatoren, Ventilableitern, Schaltern und sehr engen Phasenabständen. Am 28.6.2006 wurde hier ein frischtotter Storch (*Ciconia ciconia*) am Mastfuß gefunden, das alte Weibchen einer nahen Brut. Solche Konstruktionen sind nicht nur für Vögel attraktiv, die oben rasten wollen, sondern auch für Vögel, die Deckung, Schatten- oder Brutplätze suchen. Sie führen immer wieder zu hohen Verlusten (z. B. 25 Turmfalken in wenigen Monaten). Vorschlag: Abbauen, verschrotten, und durch eine vertretbare Konstruktion ersetzen! Oder wenigstens als Zwischenlösung: Leiter so weit wie möglich isolieren und ein großes, breites, rauhes, gut isolierendes Sitzbrett hoch über dem Mastkopf anbringen – auf der Nordseite, damit sich die Vögel nicht in seinem Schatten auf dem Mast niederlassen (vgl. Abb. 2). Ramstedt, Kreis Nordfriesland. Bericht und Foto: Jörg Heyna

Manche Maststationen sind so komplex, dass man nur fordern kann, sie abzubauen und durch sichere Konstruktionen zu ersetzen, oder sie aufwändig zu isolieren (Abb. 1).

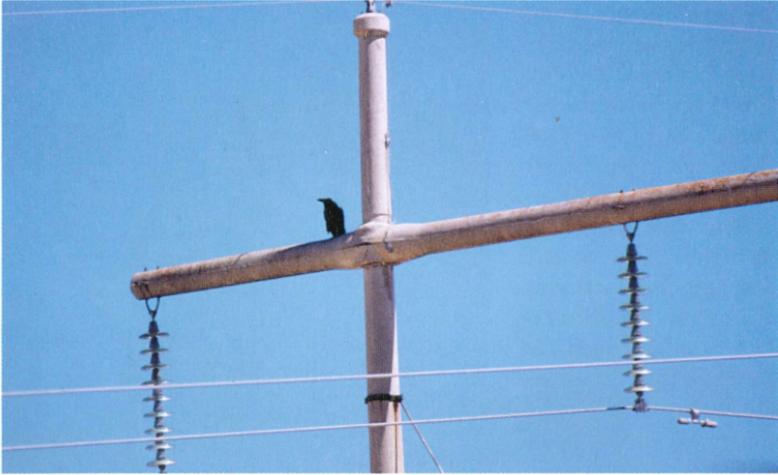
Abb. 2: Vögel suchen gerne Deckung und Schattenplätze an Masten auf, wie sie Schaltermasten und Maststationen reichlich bieten. Dieser Kolkkrabe (*Corvus corax*) nutzt während der Mittagshitze stundenlang den Schattenplatz an diesem Mast. Aragonien, Spanien, 30.8.2006. Foto: D. Haas

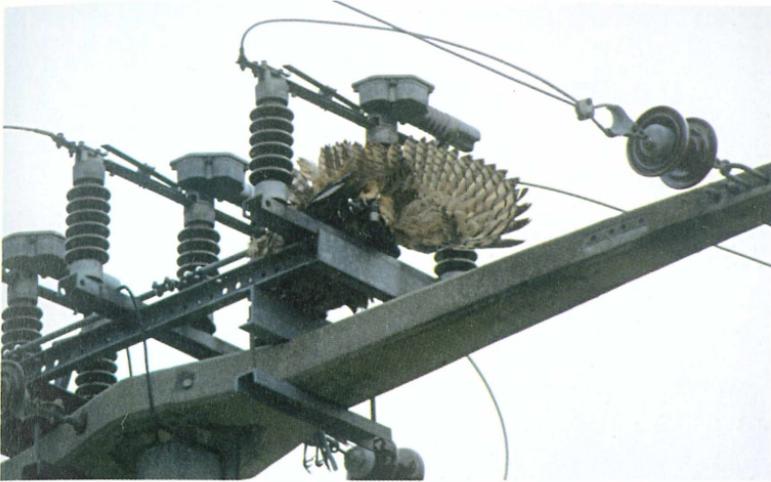
Abb. 3: Für Großvögel höchst gefährlicher Schaltermast mit stehenden Isolatoren und zu engen Phasenabständen. Zwei seiner Opfer blieben zufällig auf dem Mast hängen. Der an den Fängen festgeschmorte Uhu (*Bubo bubo*) versuchte offensichtlich, in den Mast hinein zu klettern und die Deckung bietenden Strukturen für die Tagesruhe zu nutzen. Darunter eine tote Rabenkrähe (*Corvus corone*, Länge 44-51 cm, Spannweite 84-100 cm) – groß genug, um einen der Stützisolatoren zu überbrücken. Bitz, Baden-Württemberg, 25.11.2000, Fund: Fritz Schick; Foto: D. Haas

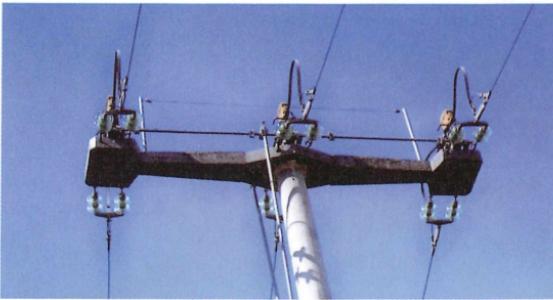
Abb. 4: Auf diesem Schaltermast mit oben angebrachten Schaltern, kurzen Doppelabspannisolatoren, unisolierten Leitern und zu engen Phasenabständen drohen zahlreiche Stromschlag-Risiken. Am 3.3.2005 wurde hier ein toter Wanderfalke mit einer erbeuteten Wacholderdrossel in den Fängen gefunden. D. Haas belegte den Stromtod durch eine pathologisch-anatomische Untersuchung. Der Falke hatte beim Anflug auf einen so klassischen Killermasten nur sehr geringe Überlebenschancen. Der „zum Vogelschutz“ über den Mast gespannte Draht, eine sinnlose Bastellösung, änderte daran nichts. Vorschlag: sofort abbauen, und durch eine verantwortbare Konstruktion ersetzen. Freiburg-Opfingen, Baden-Württemberg. Bericht: Dr. Rudolf Lühl, Foto: Franz Nagel

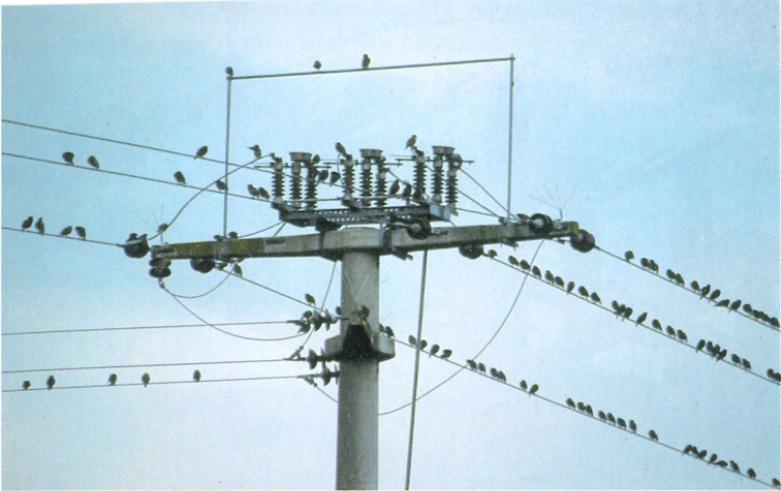
Abb. 5: Schaltermast mit oben angebrachten Schaltern, engen Phasenabständen und völlig unisolierten Leitern, sowie mit zu kurzen Abspannisolatoren. Zum Vogelschutz wurden Metallbesen und eine Sitzstange angebracht. Der Starenschwarm (*Sturnus vulgaris*, Länge 19-22 cm, Spannweite ca. 40 cm) zeigt, wo man sich überall niederlassen kann; nur drei von ihnen sitzen tatsächlich „vorschriftsmäßig“ an höchster Stelle auf der Vogelsitzstange. Dieser Mast ist nach wie vor extrem gefährlich.. Oettingen, Bayern, 9.7.1999, Foto: D. Haas

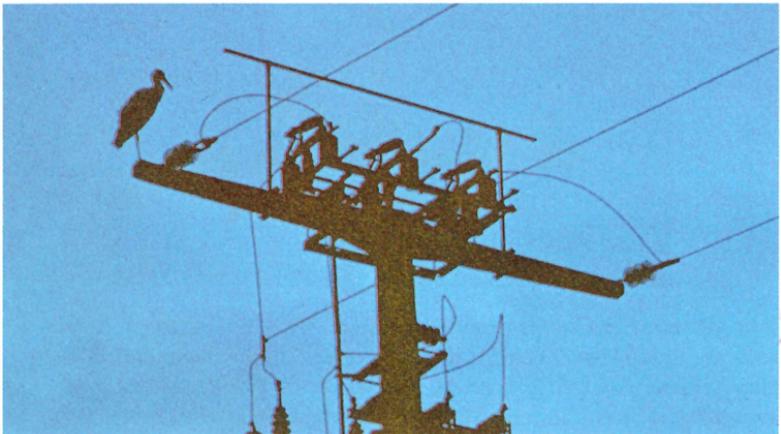
Abb. 6: Zur Übernachtung auf einer gefährlichen Maststation mit aufgesetzten Schaltern hat der Storch den einzigen einigermaßen sicheren Platz gefunden. Die zum Vogelschutz angebrachte Vogelsitzstange wird nicht benutzt. Der Mast ist trotz Sitzstange hochgradig gefährlich. Bergenhusen, Schleswig-Holstein, 18.8.1989, Foto: G. Fiedler

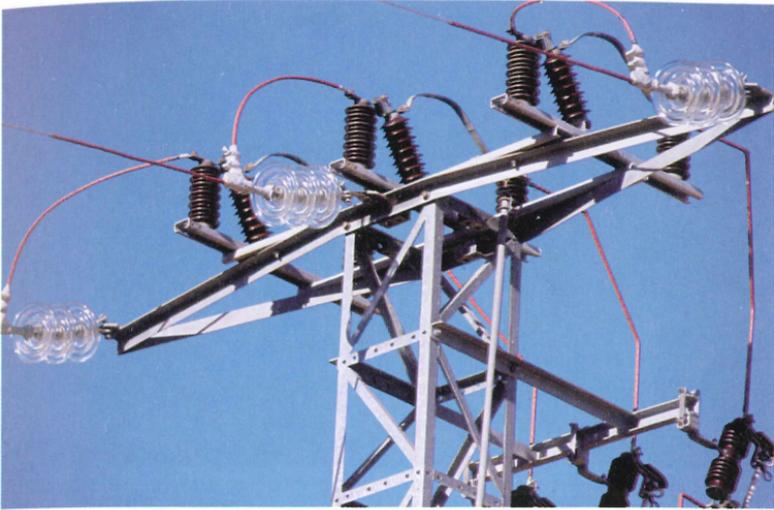
Abb. 7: Maststation mit oben angebrachten Schaltern. Die Leiter sind so weit wie möglich isoliert. Da die aufgesetzten Schalter ausgespart bleiben und zu eng beisammenstehen, ist der Mast für Vögel weiterhin hochgradig gefährlich. Aragonien/Spanien, August 2006. Foto: D. Haas

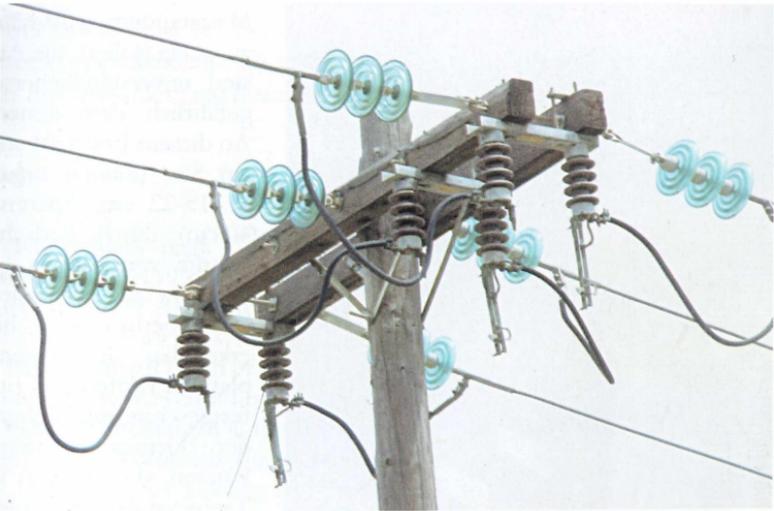
Abb. 8: Dieser Schaltermast aus Holz mit unterhalb der Traverse montierten Schaltern und nach unten isolierten Leiterschlingen ist sehr vogelfreundlich konstruiert. Rethymnion, Kreta/Griechenland, Mai 2004. Foto: D. Haas

Das Stromtodrisiko kann minimiert werden, wenn die Schalter weit unterhalb der Traverse angebracht werden und die Leiter so weit wie möglich isoliert werden (Abb. 8 und 9).

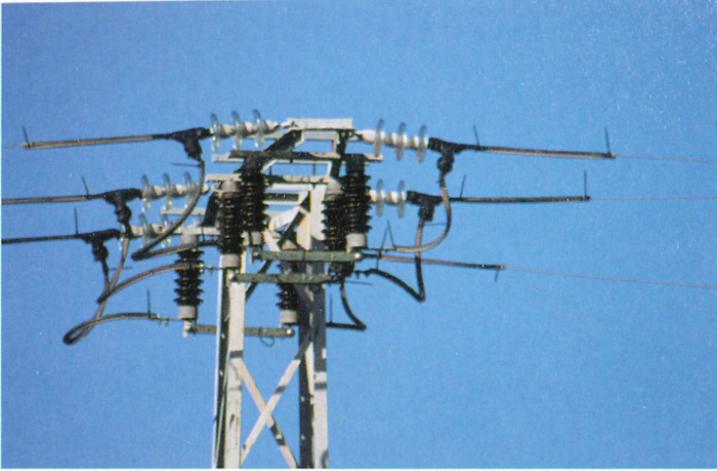
Abb. 9: Auch dieser Schaltermast hat nach unten verlagerte Schalter. Die Leiterabschnitte um den Mast sind isoliert bis auf die Schalter. Bleibt jedoch ein Stromschlag-Restrisiko: ein senkrecht nach unten abgesetzter Harnstrahl. Los Barrios, Andalusien/Spanien, 9.12.2005. Foto: D. Haas

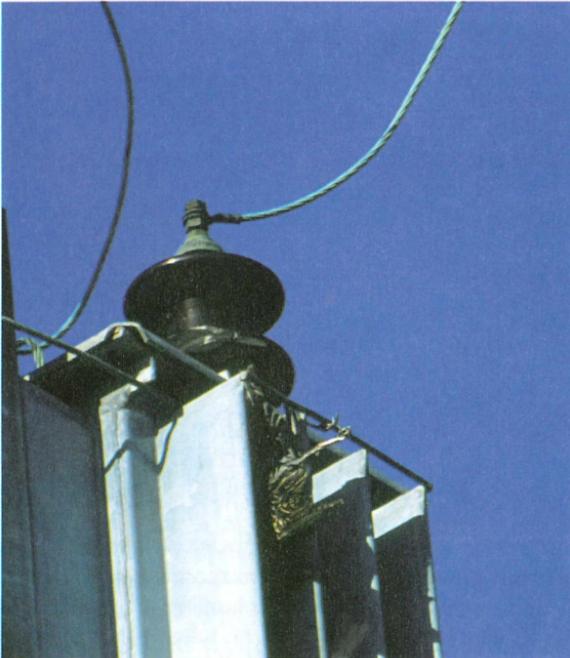
Abb. 10: An Endmasten und Maststationen wird häufig noch zu wenig isoliert, die Armaturen sind unverständlicherweise oft gefährlich klein dimensioniert. An diesem Endmast starb sogar ein Star (*Sturnus vulgaris*, Länge 19-22 cm, Spannweite ca. 40 cm) durch Erdschluss. Er konnte von seinem geerdeten Sitzplatz aus den kurzen Isolator überbrücken – hier leicht erkennbar an seinen aufgeplatzten Läufen und ringförmig festgeschmorten Zehen. Wegen der kleinen Phasenabstände können aber schon Vögel ab Taubengröße hier auch durch Kurzschlüsse sterben. Haderslev/Dänemark, 16.2.2003, Fund und Foto: G. Fiedler
