2.6 Schaltermasten und Maststationen

Dieter Haas

Artikel/Article: [Schaltermasten und Maststationen 89-94](#)

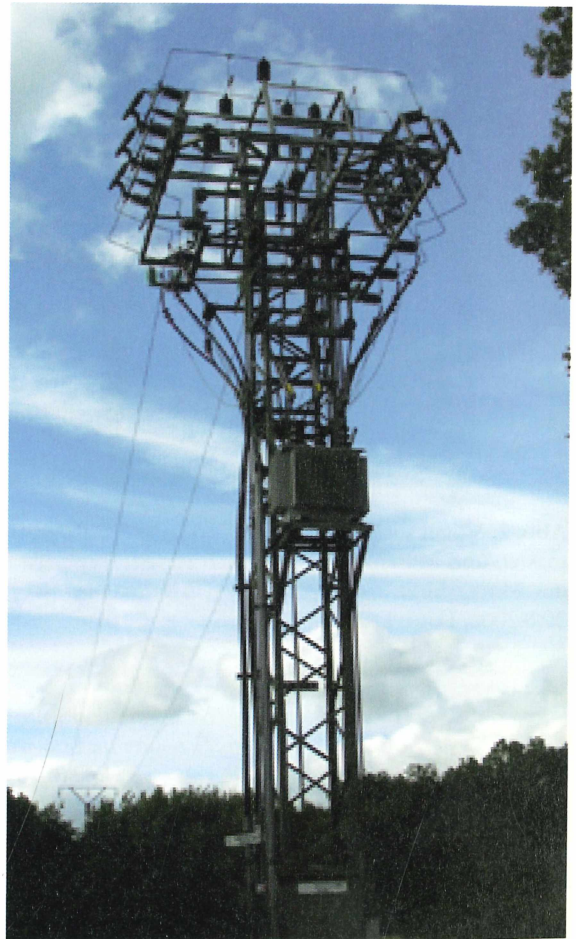
Abb. 1: Endmast mit Maststation. Extrem gefährlicher Mastkopf mit unisolierten Leitern, Stützisolatoren, Ventilableitern, Schaltern und sehr engen Phasenabständen. Am 28.6.2006 wurde hier ein frischtotter Storch (*Ciconia ciconia*) am Mastfuß gefunden, das alte Weibchen einer nahen Brut. Solche Konstruktionen sind nicht nur für Vögel attraktiv, die oben rasten wollen, sondern auch für Vögel, die Deckung, Schatten- oder Brutplätze suchen. Sie führen immer wieder zu hohen Verlusten (z. B. 25 Turmfalken in wenigen Monaten). Vorschlag: Abbauen, verschrotten, und durch eine vertretbare Konstruktion ersetzen! Oder wenigstens als Zwischenlösung: Leiter so weit wie möglich isolieren und ein großes, breites, rauhes, gut isolierendes Sitzbrett hoch über dem Mastkopf anbringen – auf der Nordseite, damit sich die Vögel nicht in seinem Schatten auf dem Mast niederlassen (vgl. Abb. 2). Ramstedt, Kreis Nordfriesland. Bericht und Foto: Jörg Heyna

Manche Maststationen sind so komplex, dass man nur fordern kann, sie abzubauen und durch sichere Konstruktionen zu ersetzen, oder sie aufwändig zu isolieren (Abb. 1).

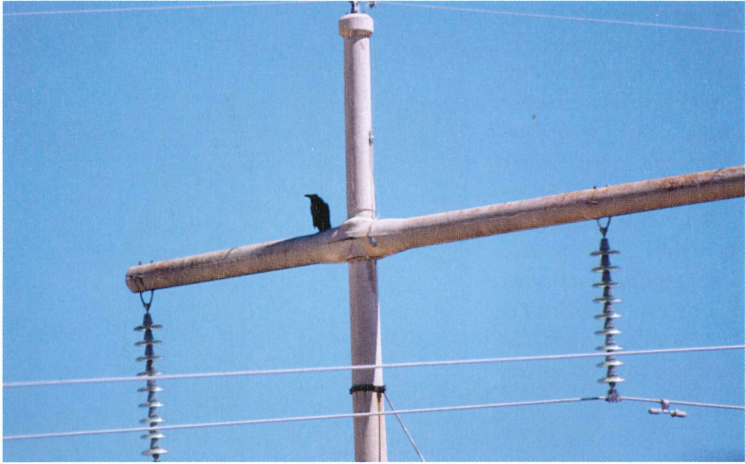
Abb. 2: Vögel suchen gerne Deckung und Schattenplätze an Masten auf, wie sie Schaltermasten und Maststationen reichlich bieten. Dieser Kolkkrabe (*Corvus corax*) nutzt während der Mittagshitze stundenlang den Schattenplatz an diesem Mast. Aragonien, Spanien, 30.8.2006. Foto: D. Haas

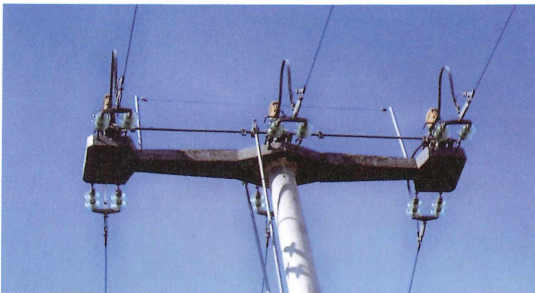
Abb. 4: Auf diesem Schaltermast mit oben angebrachten Schaltern, kurzen Doppelabspannisolatoren, unisolierten Leitern und zu engen Phasenabständen drohen zahlreiche Stromschlag-Risiken. Am 3.3.2005 wurde hier ein toter Wanderfalke mit einer erbeuteten Wacholderdrossel in den Fängen gefunden. D. Haas belegte den Stromtod durch eine pathologisch-anatomische Untersuchung. Der Falke hatte beim Anflug auf einen so klassischen Killermasten nur sehr geringe Überlebenschancen. Der „zum Vogelschutz“ über den Mast gespannte Draht, eine sinnlose Bastellösung, änderte daran nichts. Vorschlag: sofort abbauen, und durch eine verantwortbare Konstruktion ersetzen. Freiburg-Opfingen, Baden-Württemberg. Bericht: Dr. Rudolf Lühl, Foto: Franz Nagel
