## 5.1 Bildbericht zu den elektrischen Oberleitungen der Bahnen in Europa

*Dieter Haas*

Artikel/Article: [Bildbericht zu den elektrischen Oberleitungen der Bahnen in Europa 191-199](#)

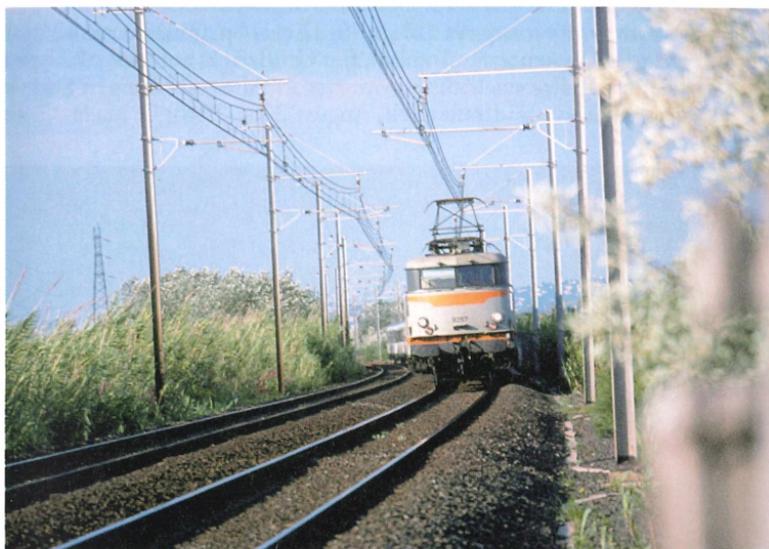
**Abb. 1:** Mit einer Geschwindigkeit von über 150 km/h braust dieser Zug daher; der Lokführer hupt beim Anblick des Fotografen. Einen Augenblick später erfährt der Fotograf den gefährlichen Sog des Zugs und begreift die Gefahr. So werden Berichte von Bahnangestellten verständlich, dass auffliegende oder auf der Oberleitung dicht über dem Zug sitzende Vögel vom Sog der Züge erfasst werden. Besonders für große, langsam abfliegende Vögel ist das eine zu berücksichtigende Gefahr. Auch dieser Gesichtspunkt spricht dafür, dass den Großvögeln höhere und damit sichere Mastköpfe geboten werden. Sète, Südfrankreich, Mai 1998. Foto: D. Haas

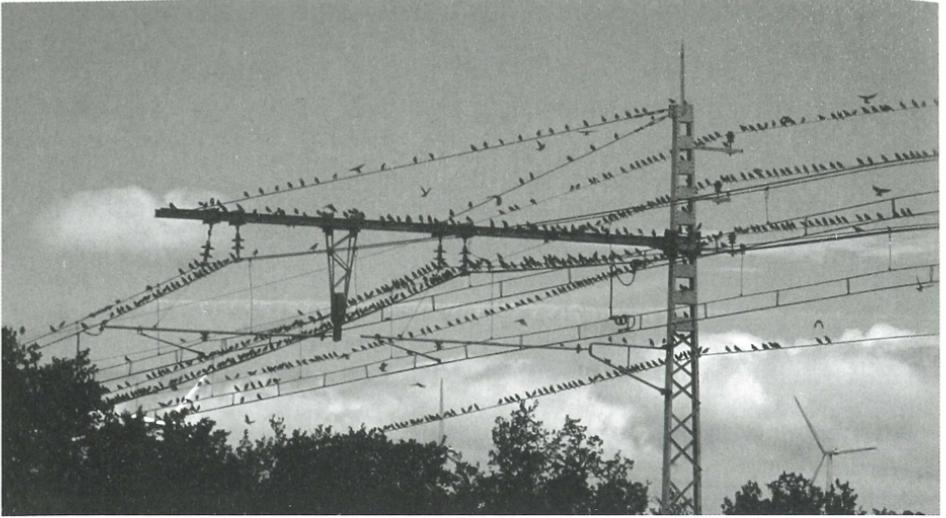
**Abb. 2a:** Bahnmasten und die Oberleitungen sind begehrte Rastplätze, etwa für diesen großen Starenschwarm (*Sturnus vulgaris*, Länge 19-22 cm, Spannweite ca. 40 cm). Unverständlicherweise wurde der sicherste Sitzplatz für Großvögel auf der Mastspitze unzugänglich gemacht. Auch die Energieleitungen (rechts am Mast) auf kurzen Stützisolatoren sind für Vögel sehr gefährlich. Südfrankreich, August 2006. Foto: D. Haas

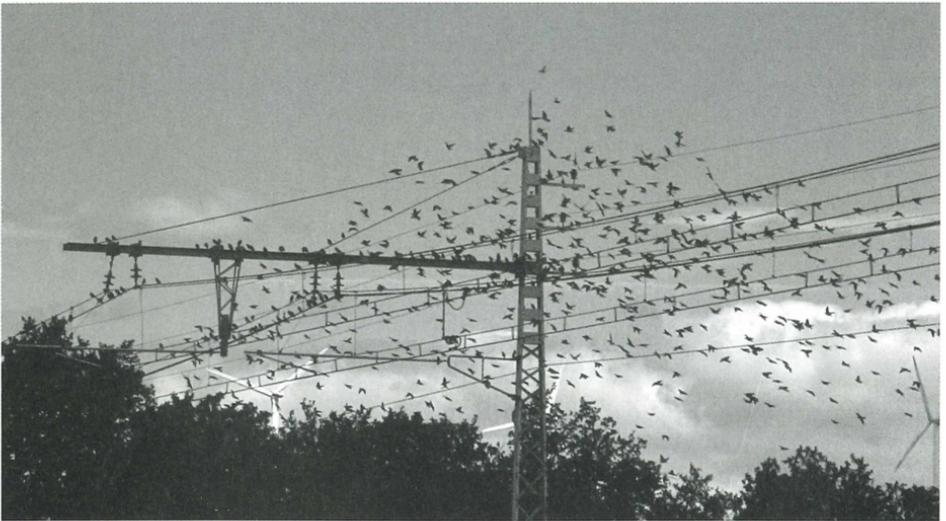
**Abb. 2b:** Wie auf ein geheimes Kommando fliegen die Stare fast gleichzeitig auf, ein bei Schwarmvögeln übliches Verhalten. Auch dichte Vogelschwärme können zu kurze Isolationsstrecken überbrücken und Kurz- und Erdschlüsse auslösen. Foto: D. Haas

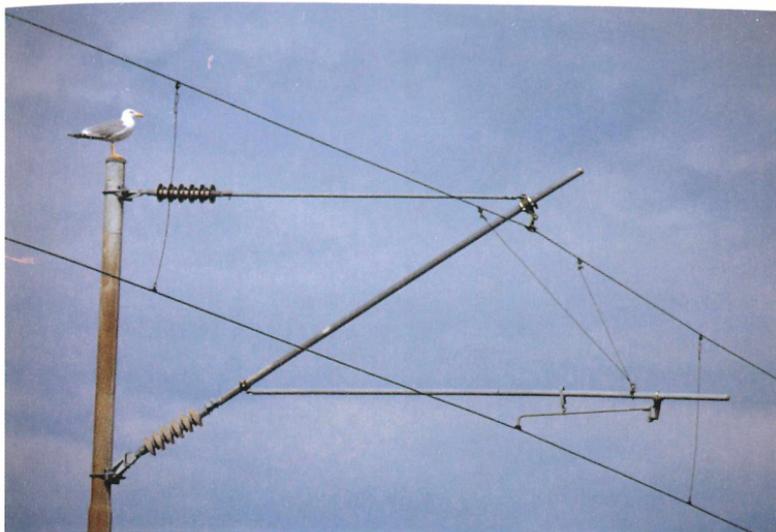
**Abb. 3:** Fahrleitungsmast mit rastender Weißkopfmöwe (*Larus cachinnans*, Länge 52-58 cm, Spannweite 120-140 cm). Der Mast ist für die Weißkopfmöwe relativ sicher, könnte aber leicht durch Erhöhen der Mastspitze und/oder durch die Verlängerung der Isolationsstrecken auch für große Greifvögel und Störche sicher gemacht werden. Kroatien, Mai 2006. Foto: D. Haas

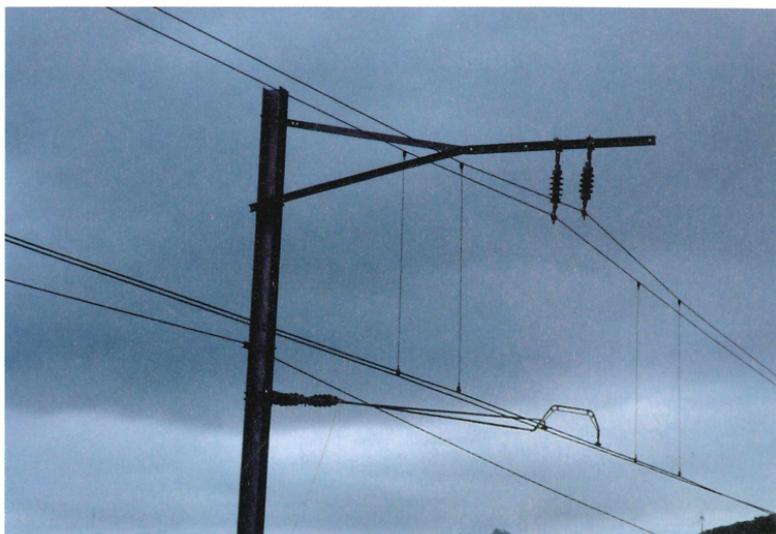
**Abb. 4:** Fahrleitungsmast, der durch seine großen Isolatoren den unter Spannung stehenden Leitungsbereich relativ gut abschirmt und einen relativ gefahrenarmen Rastplatz für Vögel auf der Mastspitze bietet. Schweiz, Juni 2006. Foto D. Haas

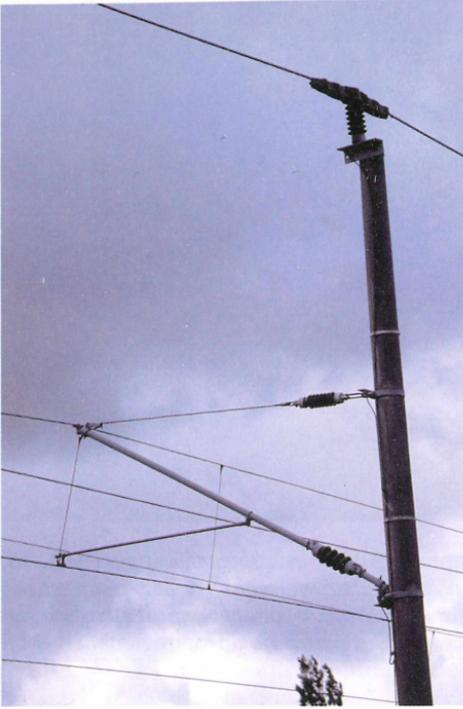
**Abb. 5:** Für Bahnbetrieb und Vögel sehr sicherer Mast, an dem die Energieversorgungsleitung auf dem Isolator mit einer gut isolierenden Abdeckhaube ausgestattet ist. Man beachte die hohe Mastspitze. Schweiz, August 2006 Foto: D. Haas

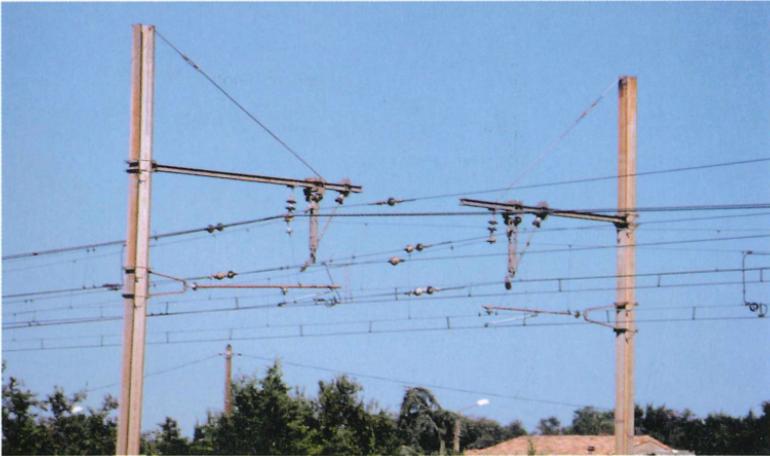
**Abb. 6:** Bahnleitungsmasten, die selbst den hier ganzjährig vorkommenden Seeadlern (*Haliaeetus albicilla*, Länge 70-90 cm, Spannweite 190-250 cm) sichere Landeplätze auf den Mastspitzen bieten. Insel Rügen, Deutschland, September 2006. Foto D. Haas

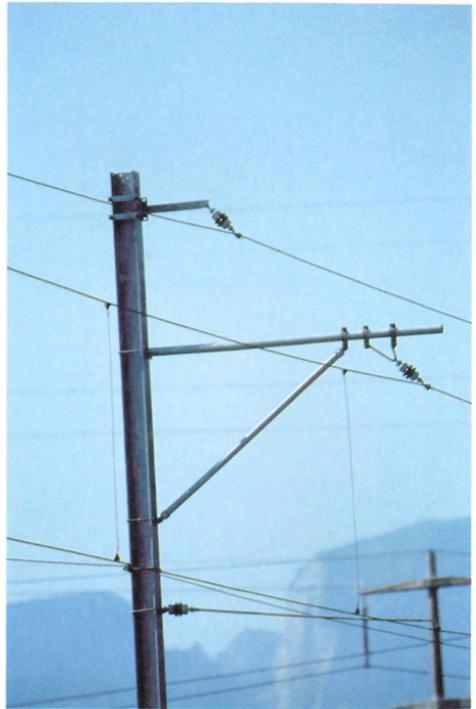
**Abb. 7:** Dieser Mast könnte leicht durch längere Isolatoren und/oder zusätzlich isolierte Leiterabschnitte für alle Vögel bis zur Größe des hier vorkommenden Steinadlers (*Aquila chrysaetos*, Länge 76-93 cm, Spannweite 190-240 cm) sicher gestaltet werden. Schweiz, Juni 2006. Foto: D. Haas

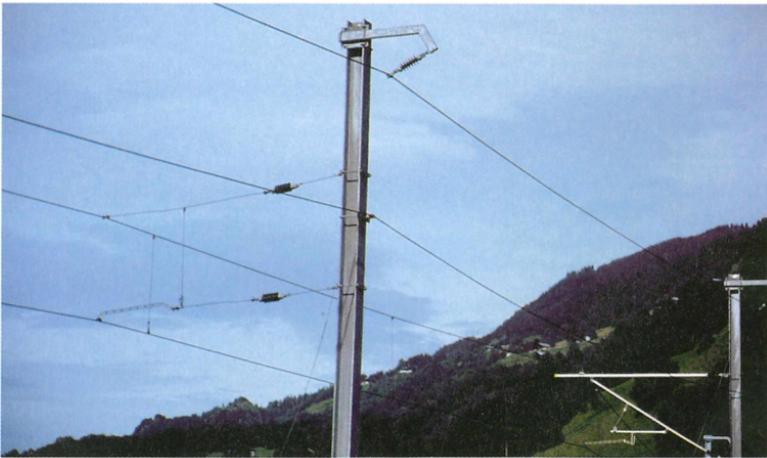
**Abb. 8:** Solche Masten sind recht sicher, wenn die begleitenden Energieversorgungsleitungen (im Bild rechts am Mast) zumindest um die Aufhängestellen herum isoliert sind. Schweiz, Juni 2006. Foto: D. Haas

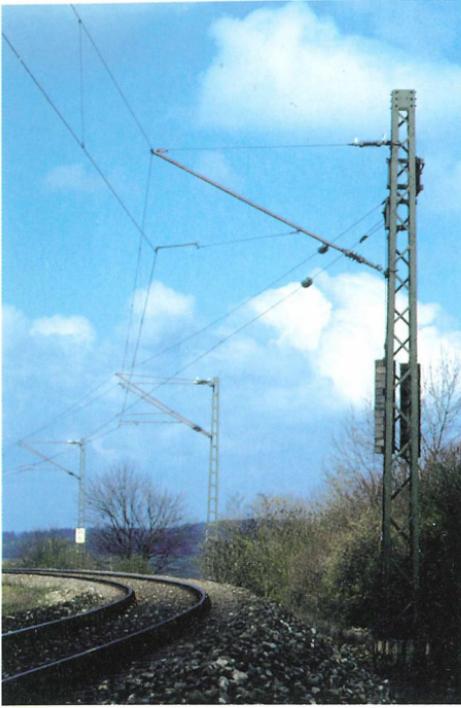
**Abb. 9:** Hier gilt, wie oft an Bahnleitungen: russisches Roulette für Großvögel. Während Adler, Storch oder Uhu auf dem vorderen Masten mit weit überragender Mastspitze relativ sicher sind, wäre jede Landung auf den beiden hinteren Masten hochgradig gefährlich. Unverständlich, wie es zu einem solchen Nebeneinander von sicheren und gefährlichen Masten kommen kann. Bopfingen, Deutschland, April 1997. Foto: D. Haas

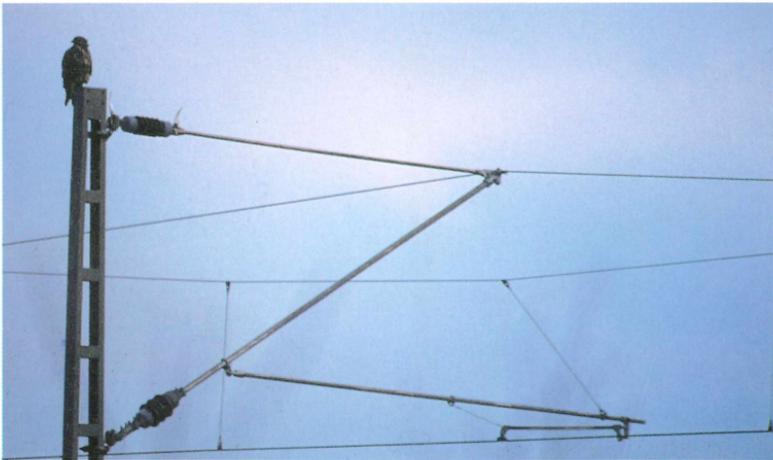
**Abb. 10:** Für diesen Mäusebussard (*Buteo buteo*, Länge 51-57 cm, Spannweite 115-135 cm) ist der gewählte Sitzplatz noch relativ sicher, nicht aber für weit größere Vögel. Nördlingen, Deutschland, Oktober 2005. Foto: D. Haas

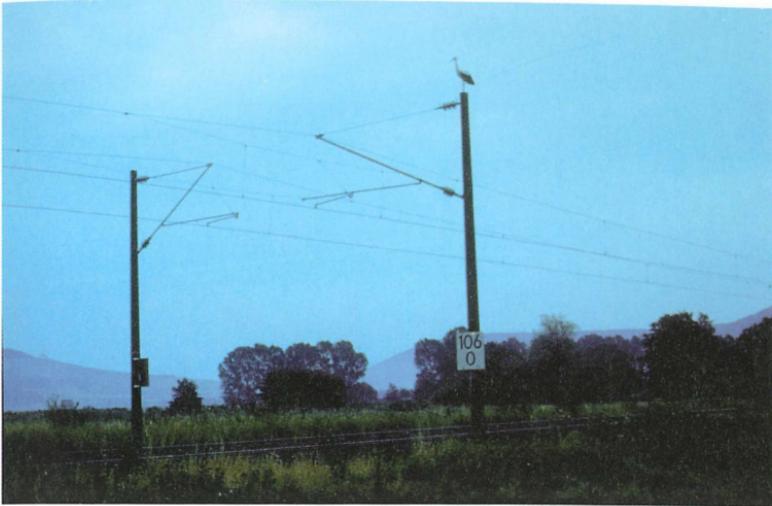
**Abb. 11:** Auf einem Fahrleitungsmast zur Übernachtung gelandeter Weißstorch (*Ciconia ciconia*, Länge 100-115 cm, Spannweite 175-195 cm). Für diesen Vogel sind die isolierten Strecken am Mastkopf mit dem Körper, bzw. mit Körper und Harnstrahl überbrückbar. Hier wäre mehr Sicherheit zu erreichen mit dem Einbau eines zweiten Isolators am oberen Haltdraht und/oder mit einer höheren Mastspitze. Donaueschingen, Deutschland, 27.08.1995. Foto: G. Fiedler

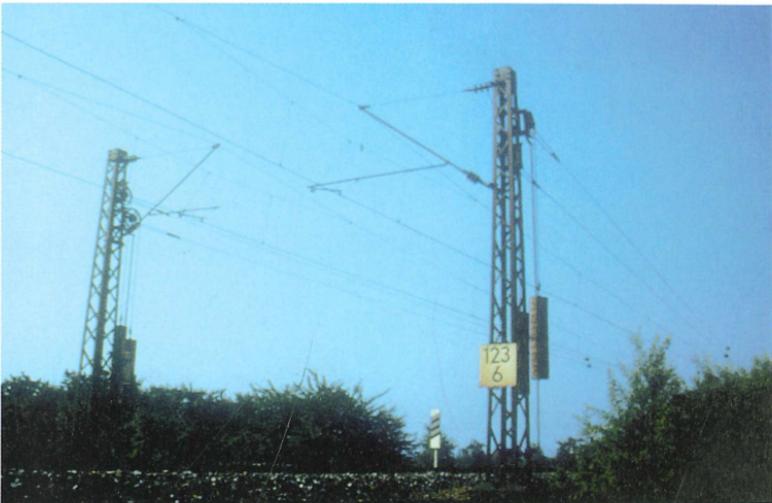
**Abb. 12:** Auf dem linken Mast ließ sich ein Weißstorch-Paar nieder, begann mit der Balz und mit Nestbauhandlungen. Kurze Zeit später wurden beide Vögel, durch Stromschlag getötet, am Mastfuß gefunden. Aachern, Deutschland, 17.06.1986. Foto: W. Feld

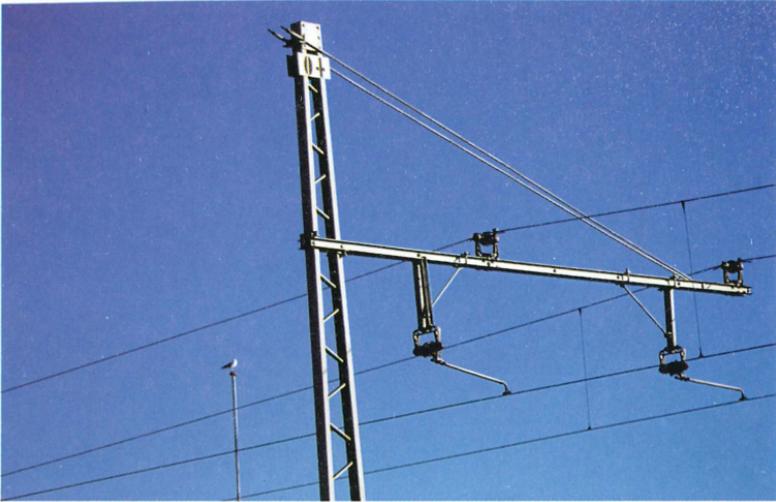
**Abb. 13:** Dieser Freileitungsmast wäre ziemlich sicher, wenn die über den Querträger führenden Leitungen gut isoliert wären. Die Heringsmöwe (*Larus fuscus*, Länge 48-56 cm, Spannweite 117-134 cm) im Hintergrund hat jedoch einen hohen und sehr sicheren Fahnenmast als Rastplatz bevorzugt. Lissabon, Januar 2005. Foto: D. Haas

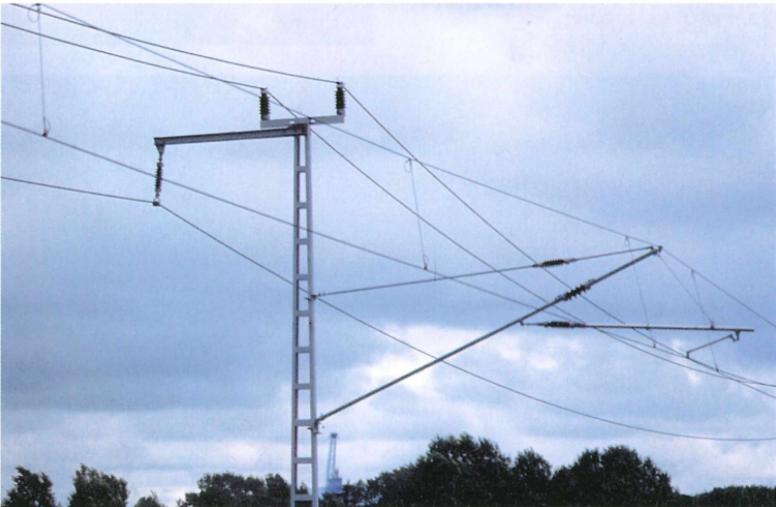
**Abb. 14:** Dieser ansonsten sehr vogelfreundliche Fahrleitungsmast wird durch die oben angebrachte Energieversorgungsleitung mit zwei Stützenisolatoren sehr gefährlich. Neben weiteren Arten gefährdet dieser Mast die hier ganzjährig vorkommenden Seeadler (*Haliaeetus albicilla*, Länge 70-90 cm, Spannweite 190-250 cm). Die Gefahr lässt sich leicht und wirkungsvoll durch Abdeckhauben auf den Stützenisolatoren beseitigen. Insel Rügen, Deutschland, September 2006. Foto: D. Haas

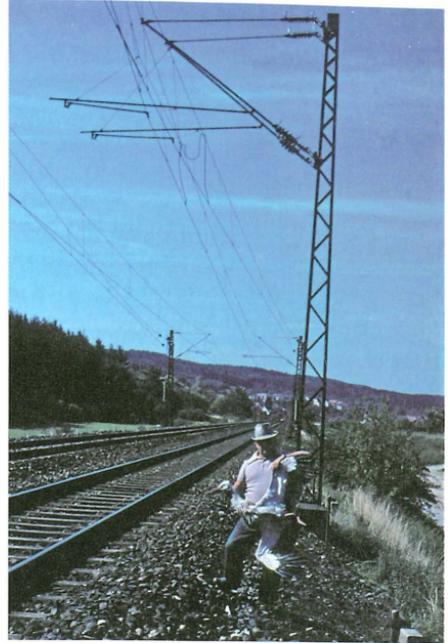
**Abb. 15:** Zufälliger Unfallzeuge mit einem toten Storch vor dem Unfallmast. Vor ihm landete der Storch (*Ciconia ciconia*) auf dem waagrecht gehaltenen Spitzenrohr neben dem Isolator. Beim Flügelschlagen und Klappern überbrückte er den Isolator und stürzte senkrecht zu Boden. Die hier zum Vogelschutz angebrachten Abweiserfähnchen werden seit 50 Jahren von der Bahn eingesetzt, sind aber wirkungslos. Sektion und Befund durch D. Haas: Nur sehr diskrete Strommarken an einer Handschwinge und an den Zehenunterseiten. Reutlingen-Betzingen, Baden-Württemberg, 04.05.1976. Foto: Albrecht Haas

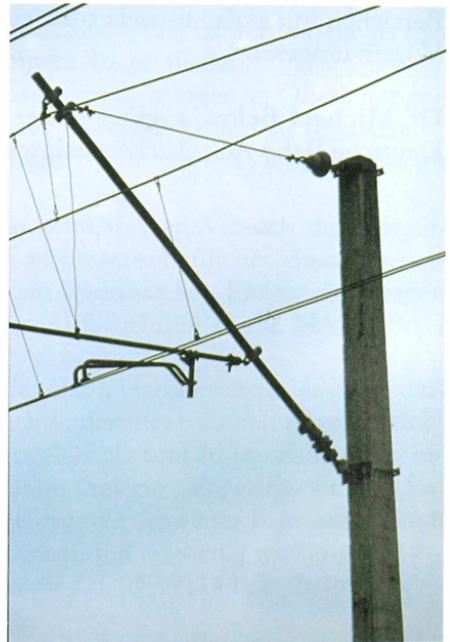
**Abb. 16:** Mast mit extrem kurzen Isolatoren. Die Mastspitze liegt so nahe neben dem unter Spannung stehenden Haltedraht, dass schon Vögel ab Taubengröße hochgradig gefährdet sind. Gyrfino, Polen, Oktober 2001. Foto: D. Haas
