Fischereiliche Erfolgsstory

**Wie durch private Initiative ein ausgeleiteter Flussabschnitt in der Krems
erheblich verbessert wurde**

Heinz J. Kroiß, A-4501 Neuhofen

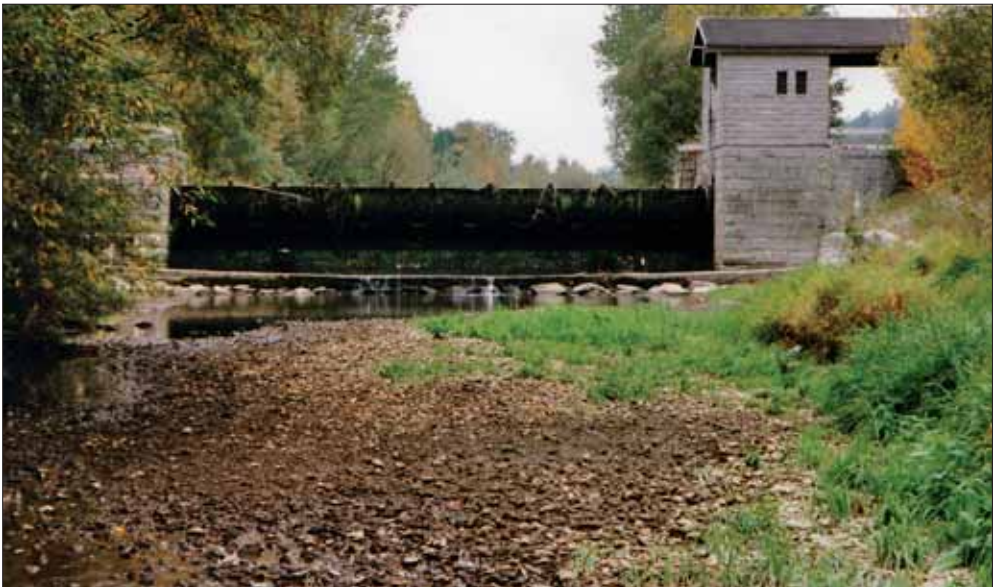
Bild 1: Die trocken gefallene Krems in Weißenberg

Einstau, fiel die Krems in Weißenberg in der dadurch entstandenen Ausleitungsstrecke von 500 m für 5 Monate im Jahr immer wieder trocken (Bild 1), und die bei höheren Wasserständen eingewanderten Fische verendeten kläglich.

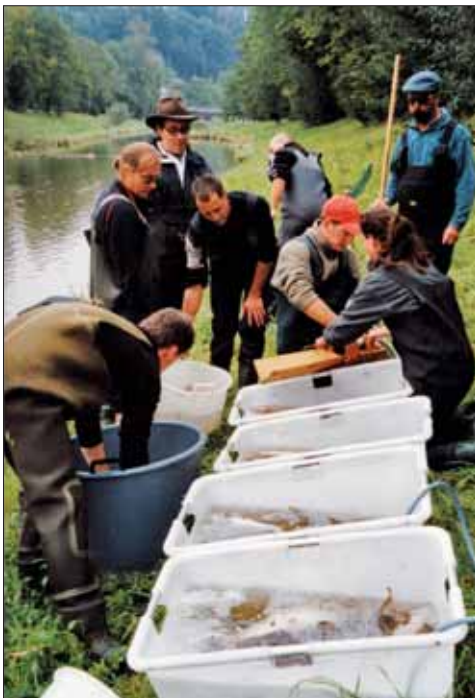
Bild 2: Beprobung 2008

wurde eine Fischbiomasse von 435 kg/ha festgestellt. Allerdings hatte das Befischungsunternehmen die Beprobungsstrecke nach oben hin nicht vollständig abgesperrt, sodass viele Fische entweichen konnten. 2008 erfolgte die vorgeschriebene Kontrollbefischung, diesmal bei korrekter Absperrung (Bild 2). Das Ergebnis war eine Fischbiomasse von 1169 kg/ha, die sich aus 17 verschiedenen Fischarten zusammensetzte, darunter 100 % der vom Bundesamt für Wasserwirtschaft in Scharfling für diesen Gewässertyp vorgeschriebenen Leitarten, dazu 78 % der typischen und 13 % der seltenen Begleitarten. Ein so hoher und artenreicher Fischbestand, der an Vorregulierungsbestände heranreicht, ist in der Krems sonst kaum noch anzutreffen. Er beruht nur darauf, dass vorher erprobte Konstruktionen in der richtigen Anzahl und Dimensionierung an der richtigen Stelle eingebaut wurden. Die Vorgaben des Hochwasserschutzes wurden natürlich eingehalten.

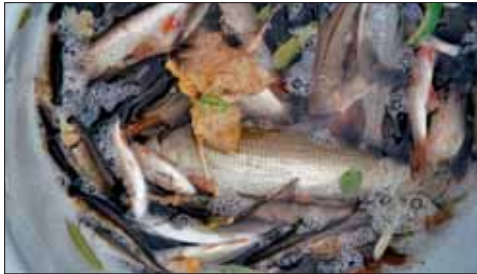
Bild 3: Beprobung 2010

Vor Beginn der Bauarbeiten wurde von Amts wegen im Oktober 2010 eine neuerliche Beprobung (Bild 3) zur Feststellung der Fischbestände angeordnet. Dabei wurden auch die
