RANA	Heft 9	30–31	Rangsdorf 2008
------	--------	-------	----------------

## Erosionsschutzmatten zur Böschungssicherung als Todesfallen für geschützte Arten

Christof Martin

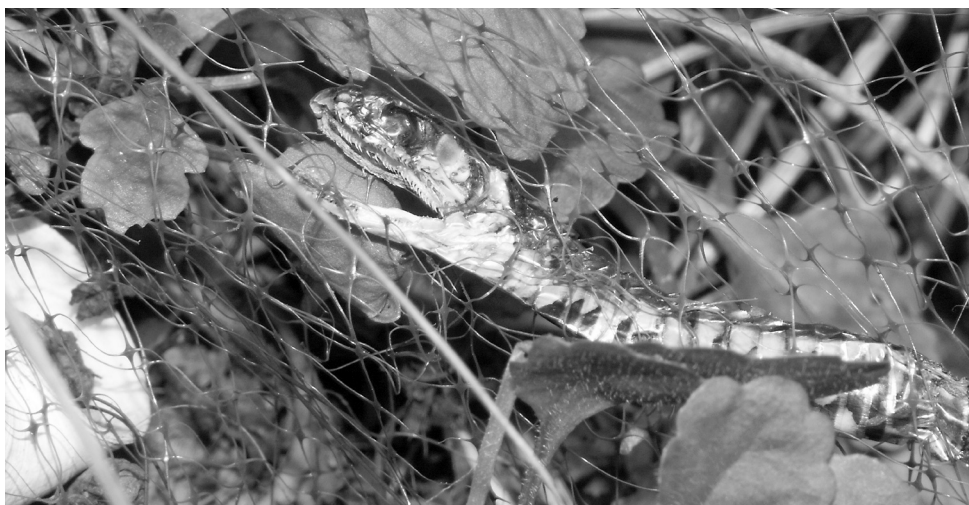
Am 16.9.2006 wurden bei Landwehr am Nord-Ostsee-Kanal in Schleswig-Holstein an einer südexponierten Erdböschung eine etwa 1 m lange Ringelnatter (*Natrix natrix*) sowie 15 Lederlaufkäfer (*Carabus coriaceus*) gefunden, die sich in den Maschen eines Kunststoffnetzes (Maschenweite ca. 10 mm) verfangen hatten und anschließend verendet waren. Die Kunststoffnetze stammten aus Erosionsschutzmatten, die über mehrere hundert Quadratmeter zur Sicherung der Böschung eingebaut worden waren.

Die Ringelnatter passte anscheinend zwar durch die Maschen hindurch, hatte sich dann aber so in dem Netz verbissen, dass sie sich nicht mehr aus eigener Kraft befreien konnte (Abb. 1). Die Lederlaufkäfer gelangten mit dem Vorderkörper durch die Maschen, aber anschließend verfang sich das Netz zwischen Brustpanzer und Hinterleib, so dass die Tiere ebenfalls keine Möglichkeit mehr hatten, frei zu kommen.

**Abb. 1:** Ringelnatter (*Natrix natrix*), die im Kunststoffnetz einer Erosionsschutzmatte zur Böschungssicherung verendet ist.

Auf die Risiken für die Fauna beim Einsatz derartiger Materialien wurde schon früher hingewiesen (FLORINETH 2003). In Zukunft sollten daher auch wirklich Arten- und Tierschutzaspekte bei der Planung und Durchführung von Sicherungsmaßnahmen an Böschungen berücksichtigt werden. Verluste, wie die hier beobachteten, sind durch andere Materialauswahl leicht zu vermeiden. So ist die Sicherung mit Matten aus Naturfasern (Kokos, Jute) oder Drahtgeflechten größerer Maschenweite – wie zum Beispiel Erfahrungen an felsigen Hängen in Gebirgslagen zeigen – zumindest unter dem Gesichtspunkt der Gefährdung von Reptilien und Insekten weniger bedenklich.

Erfreulich ist die schnelle Reaktion der für den Kanal zuständigen Behörden, die kurz nachdem sie auf das Problem aufmerksam gemacht wurden, den schnellen Abbau der Netze zusagten.
